STADSHOLMEN

AJAX 6  
Prästgatan 13

GAMLA STAN

### FAKTABLAD

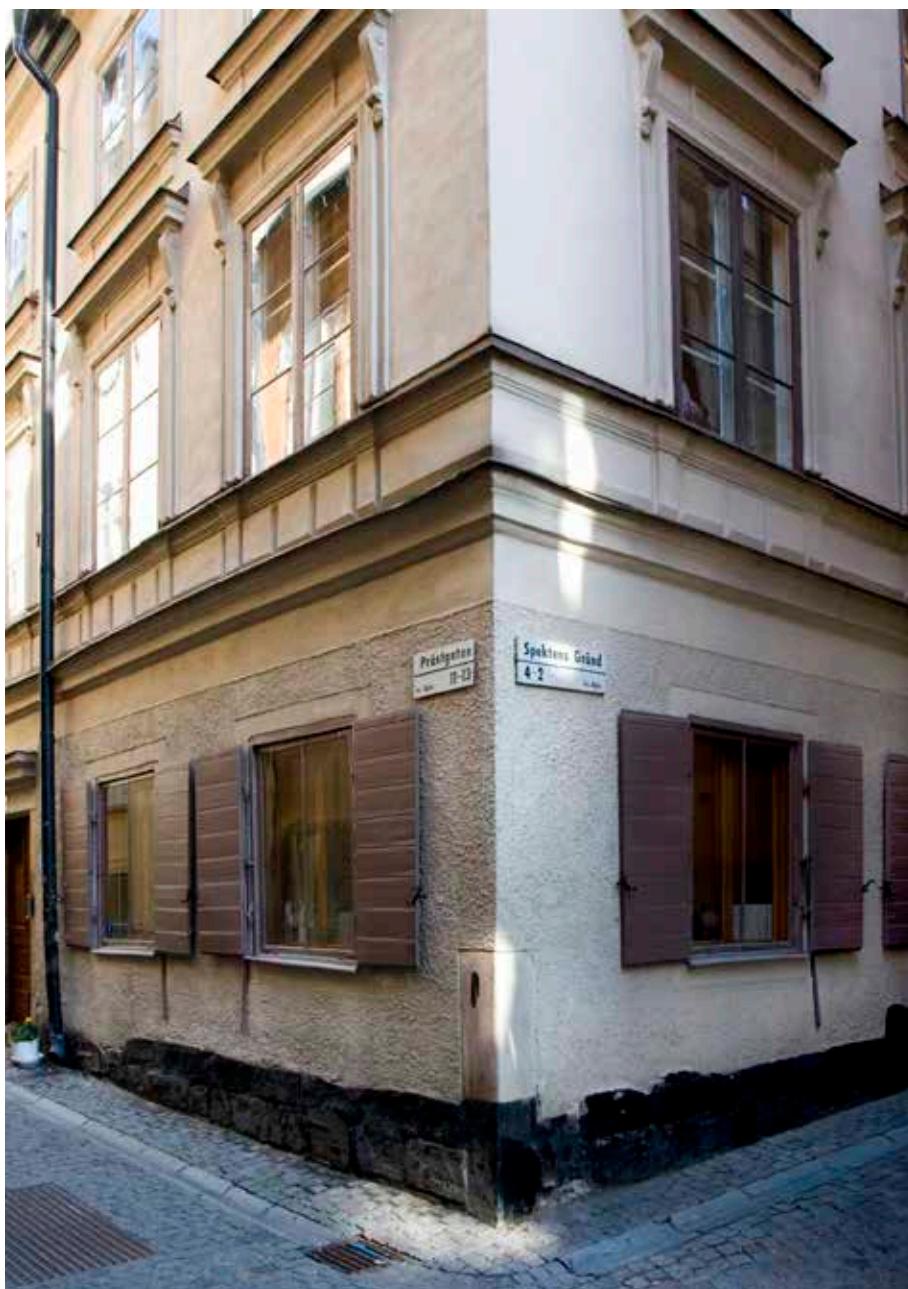
**AJAX 6 ÄR EN TRE VÅNINGAR HÖG BYGGNAD UNDER PULPETTAK. HUSET HAR HAFT SAMMA VOLYM SEDAN DET BRANDFÖRSÄKRADES FÖRSTA GÅNGEN 1748, MEN FASADDEKOREN ÄR SENARE, FRÅN 1800-TALET'S ANDRA HÄLFT. FOTO: J. MALMBERG.**

Byggnaden är tre våningar hög med fasader mot Prästgatan och Spektens gränd, samt mot en liten gård i öster som tillhör grannfastigheten. Taket är ett pultettak, belagt med falsad plåt och med fall mot Prästgatan. På taket finns ett takfönster och en

takkupa med en liten balkong. Bottenvåningen är spritputsad och våningarna ovanför slätputsade, alla avfärgade i ljus beige och utan synliga ankarslutar. Porten har en slät omfattning av kalksten med en profilerad överligger och helfranska pardörrar från 1700-talet. Kring fönstren på våning 1 trappa finns profilerade överligger som bärs av smala lisener medan fönstren i våningen ovanför har profilerade underligger. Sannolikt tillkom fasaddekoren under 1800-talets andra hälft. Fönstren i de två nedre våningarna har två bågar, i bottenvåningen utan spröjs men i våningen ovanför är var båge indelad med spröjs till tre rutor. På våning 2 trappor och till den nedre vinden är fönstren lägre, och de två bågar vardera indelade med spröjs till två rutor. Fönstren har beslag från 1800-talets förra hälft. I bottenvåningen finns fönsterluckor med smidda beslag. Sockeln är svartmålad och består delvis av sten, hushörnet har ett skydd av huggen natursten.

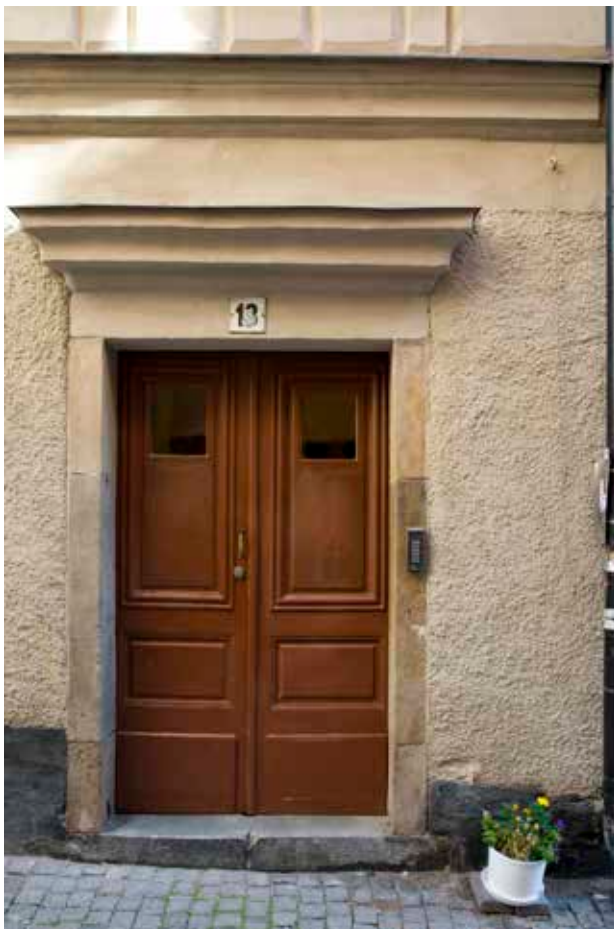
PORTENS PARDÖRR ÄR FRÅN 1700-TALET OCH HAR EN ENKEL OMFATTNING AV STEN SAMT PROFILERAD ÖVERLIGGARE. MÖJLIGEN TILLKOM PORT OCH OMFATTNING VID HATTMAKAREN TOLLE EKSTRÖMS RENOVERING 1749. FOTO: J. MALMBERG.

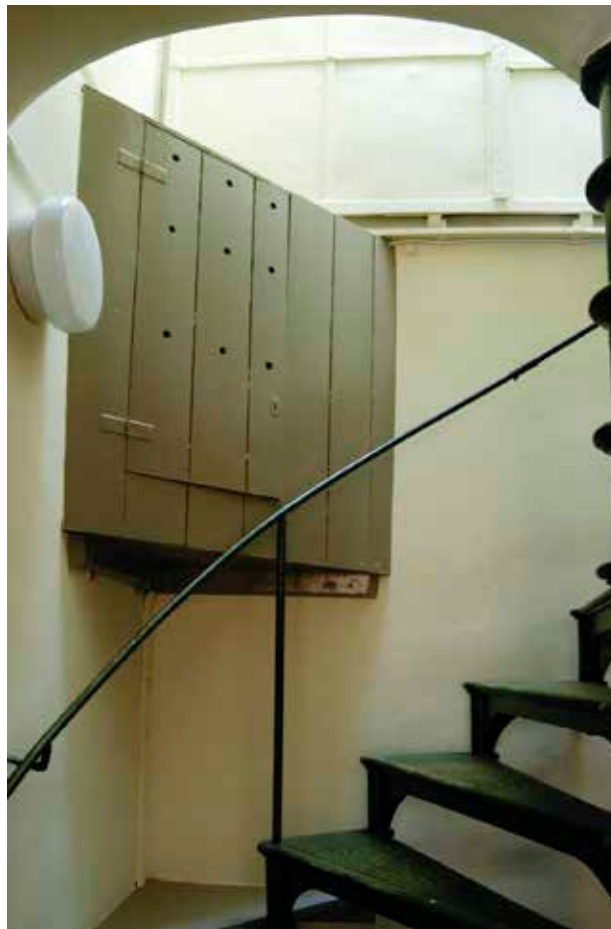
SKORSTENSFEJARMÄSTAREN CARL JOHAN HOLMBERG LÄT SÄTTA IN JÄRNTRAPPAN UNDER 1860-TALET. I TRAPPLOPPET SITTE ETT VÄGGFAST HÖRNSKÅP, FRÅN SAMMA TID ELLER NÅGOT SENARE. FOTO: J. MALMBERG.

bottenvåningens sydöstra rum där det på 1700-talet låg en krog. Luckan finns ännu kvar. Källartrappan är den enda trappan inom huset som är av sten. På 1860-talet ersattes de tidigare trätrapporna av järntrappa från bottenvåningen till den nedre vinden. I trapploppet finns också nedfällbara brandluckor av plåt från 1860-talet. Bottenvåningens förstuga har liksom förstugorna högre upp i huset golv av kalksten.

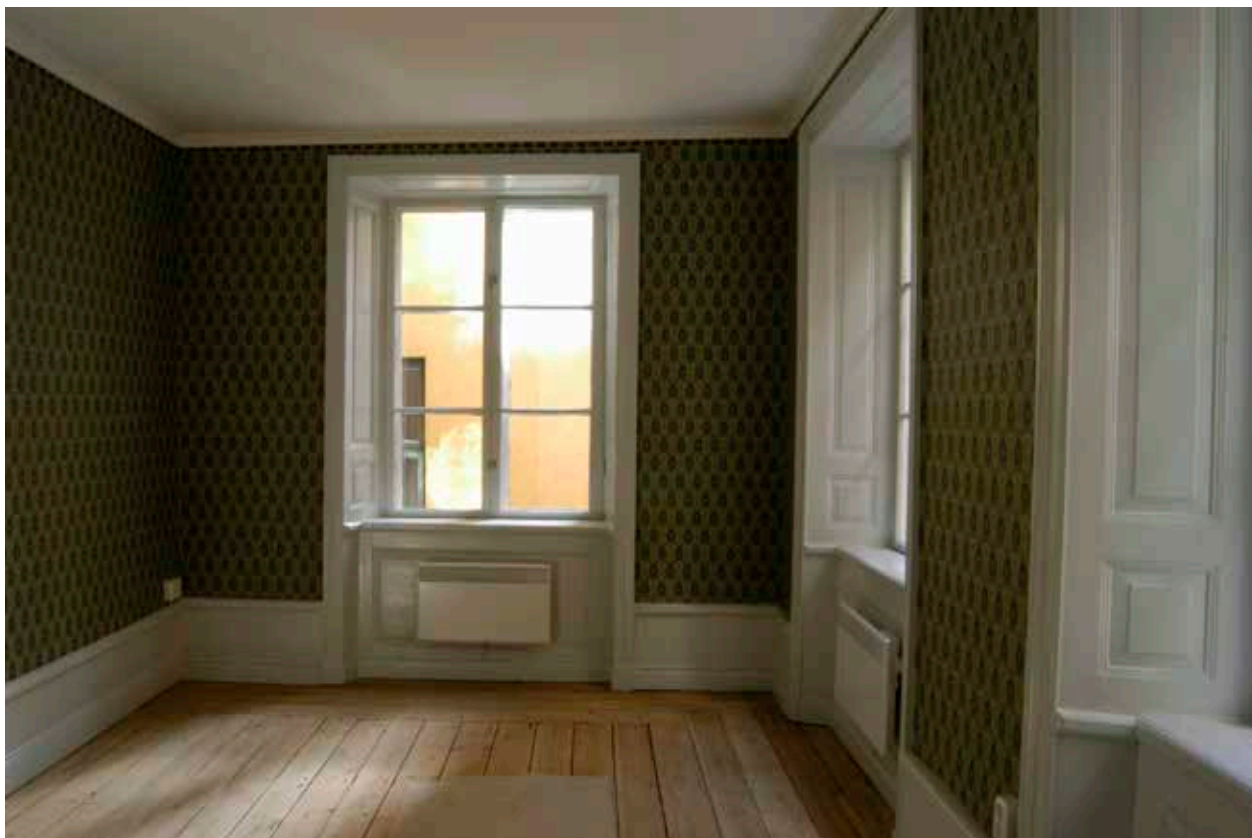
FÖNSTRENS HALVFRANSKA SMYG- OCH BRÖSTPANELER SAMT PROFILERADE FODER TILLKOM SANNOLIKT VID SKORSTENSFEJARMÄSTAREN CARL JOHAN HOLMBERGS RENOVERING 1863. FOTO: J. MALMBERG.

I rummen är en stor del av den fasta inredningen bevarad från 1800-talets mitt och andra hälft. Där finns en vit, flat kakelugn med ornerat krön, en takrosett, halvfranska fönsterbröst- och fönster-smygpaneler och halvfranska pardörrar med samtida foder. Det förekommer också några hel- och halvfranska dörrblad från 1700-talet samt några samtida dörrfoder. I bottenvåningen leder en igensatt dörröppning mot grannens gård i öster, med foder och dörrblad bevarat. Den härrör från den tid då fastigheterna Ajax 5 och 6 tillhörde samma ägare. Båda vindsvåningarna är inredda, den nedre sedan 1700-talet och den övre sedan 1900-talet. Till den övre vinden leder en trappa av järn som sattes in 2003.

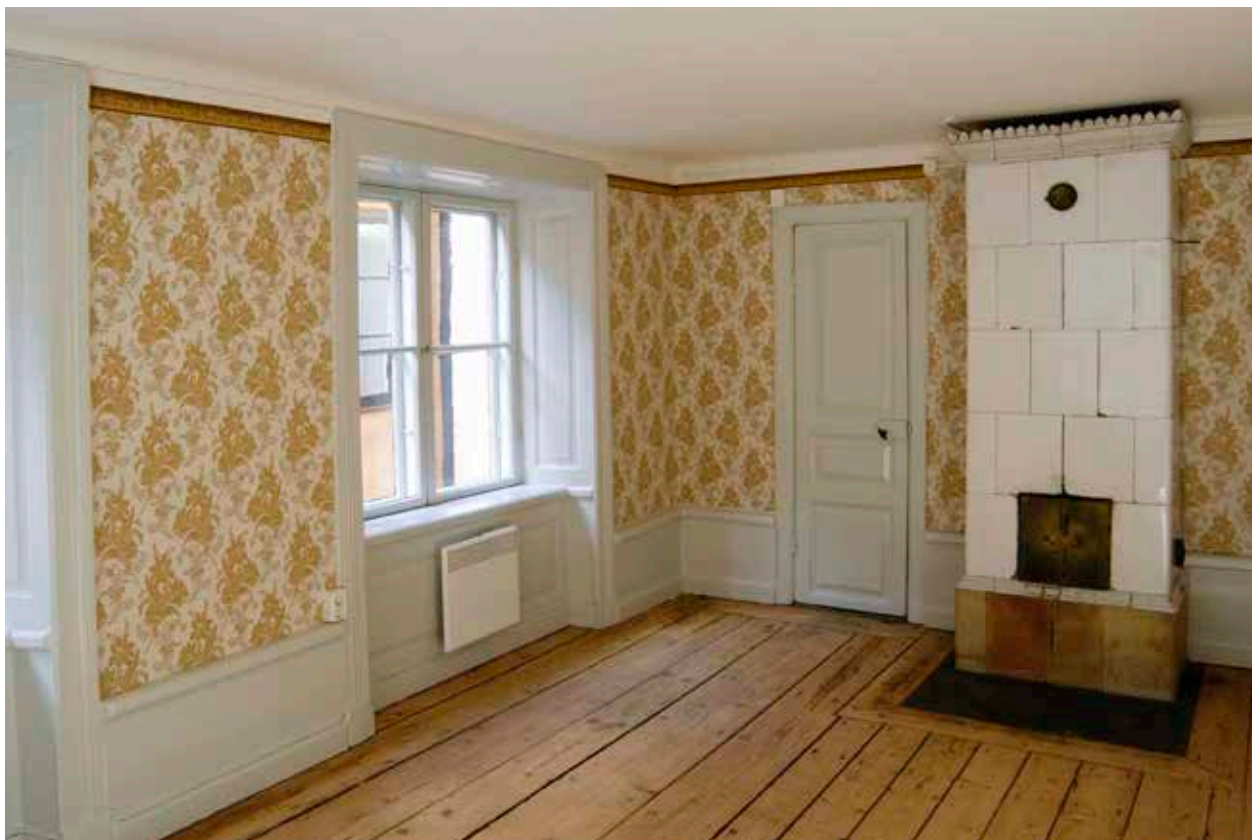
KAKELUGNEN OCH FOTPANELEN ÄR FRÅN 1800-TALET SÄRSLIK, LIKSOM MYCKET AV DEN BEVARADE, FASTA INREDNINGEN. DÖRRBLADET ÄR EMELLERTID ÄLDRE, ETT SPÅR AV 1700-TALET SÄRSLIK. FOTO: J. MALMBERG.

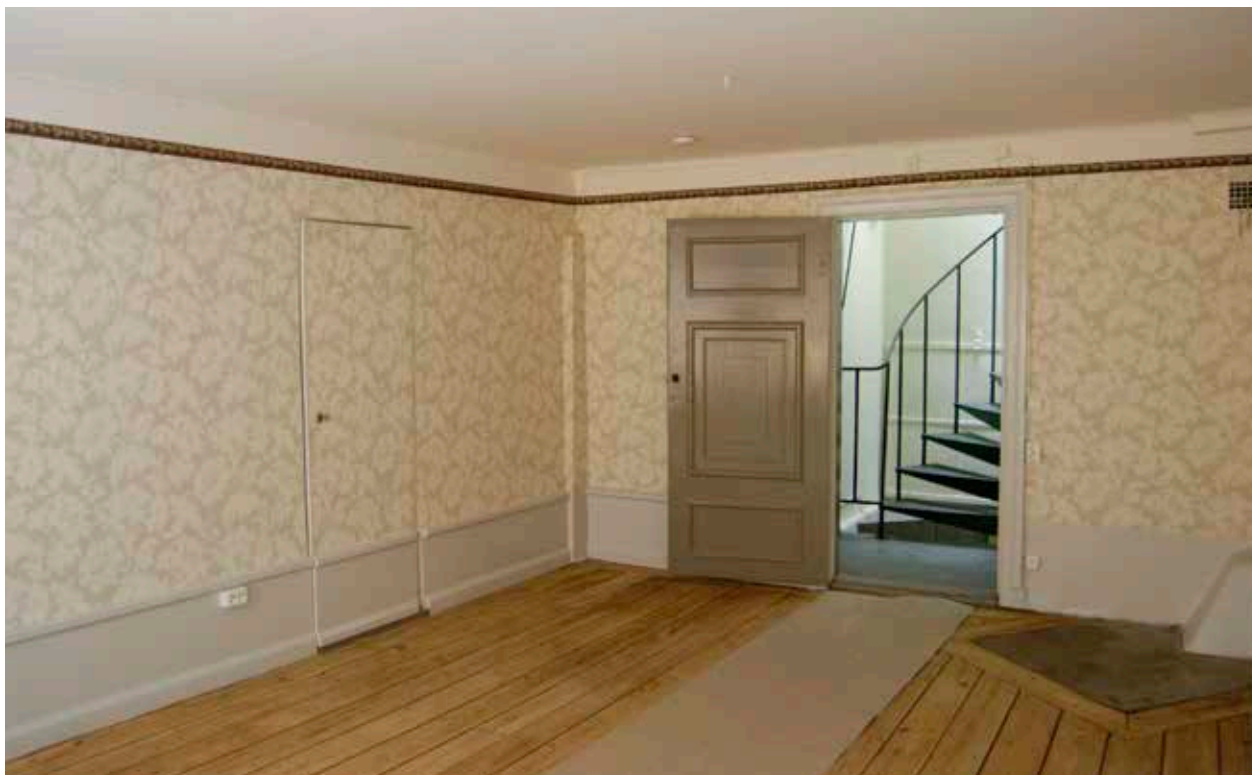
**BILDEN VISAR SPÅR AV FLERA TIDSSKIKT. DÖRRBLADET ÄR AV EN TYP SOM VAR VANLIG KRING 1700 OCH ÅRTIONDENA DÄREFTER. FRAM TILL 1961 STOD DET EN KAKELUGN I HÖRNET, ELDSTADSPANET AV KALKSTEN ÄR ÄNNU KVAR. JÄRNTRAPPAN TILL DEN ÖVRE VINDEN ERSATTE EN TRÄSTEIGE VID DEN SENASTE RENOVERINGEN PÅ 2000-TELET. FOTO: J. MALMBERG.**

Vid årsskiftet 2002/2003 inleddes reparationer efter en allvarlig vattenskada. Golvet togs bort i bottenvåningen och bjälklagsfyllningen torkades ur. Alla ytskikt i fastigheten renoverades och i bottenvåningens stora rum påträffades spår av en målad bröstning som rekonstruerades. Kök och badrum fick ny inredning och till den översta vinden ersattes trästegen av en järntrappa. Även i fasaden gjordes vissa renoveringsarbeten där putsen hade skador.
