# ALSTAVIK 1

FYRKANTEN *Alstaviksvägen 3, Långholmsmuren 2A-E*, RIDDARHUSET *Alstaviksvägen 5*,  
SÖDRA BOSTADSHUSET *Alstaviksvägen 7-9*

LÅNGHOLMEN

### FAKTABLAD

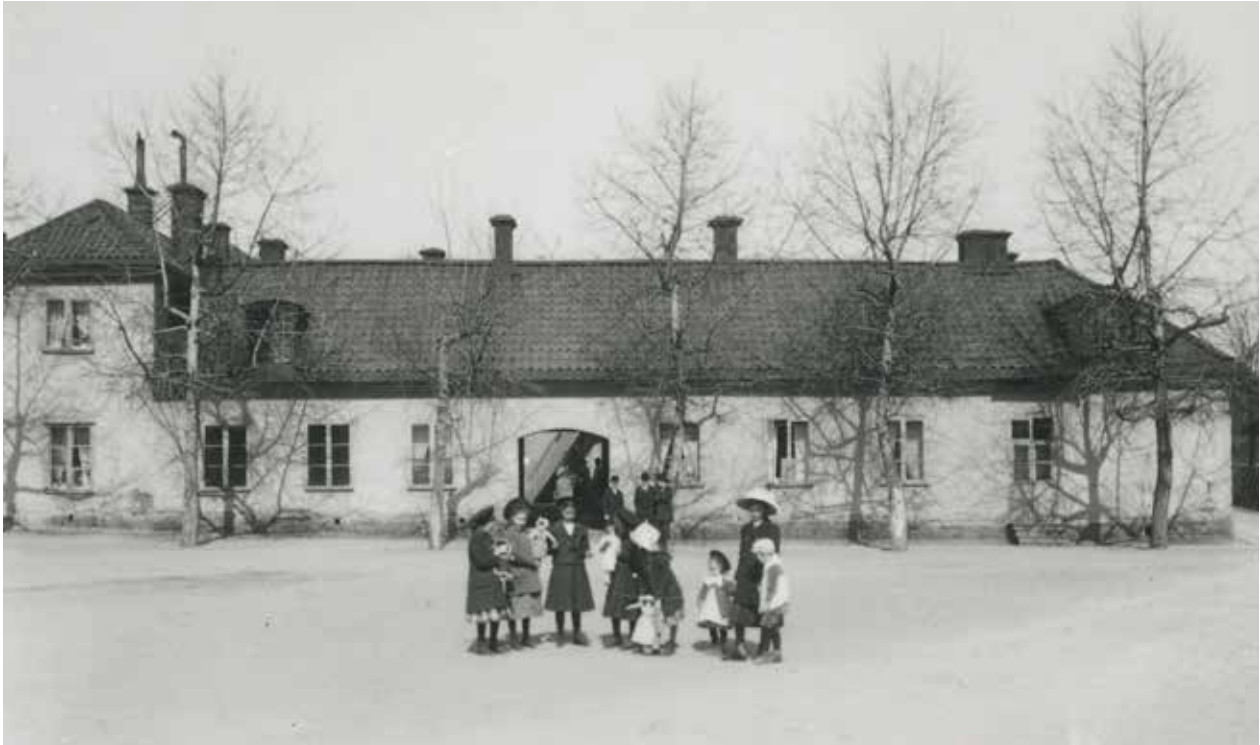
BARN UTANFÖR KÖRPORTEN TILL FYRKANTEN. FOTO: O. HEIMER 1912. SSM:S ARKIV E 29939.

gården sker via en körport i den södra längan. Körporten, som förmodligen tillkom under tidigt 1800-tal, har panelklädda väggar och tak från sent 1800-tal. Fasaderna är slätputsade och takfoten profilerad. Mot gården finns entréer med portar av liggande brädpanel, insatta vid renoveringen på 1990-talet. I södra och östra längorna finns hiss-kupor mot gården.

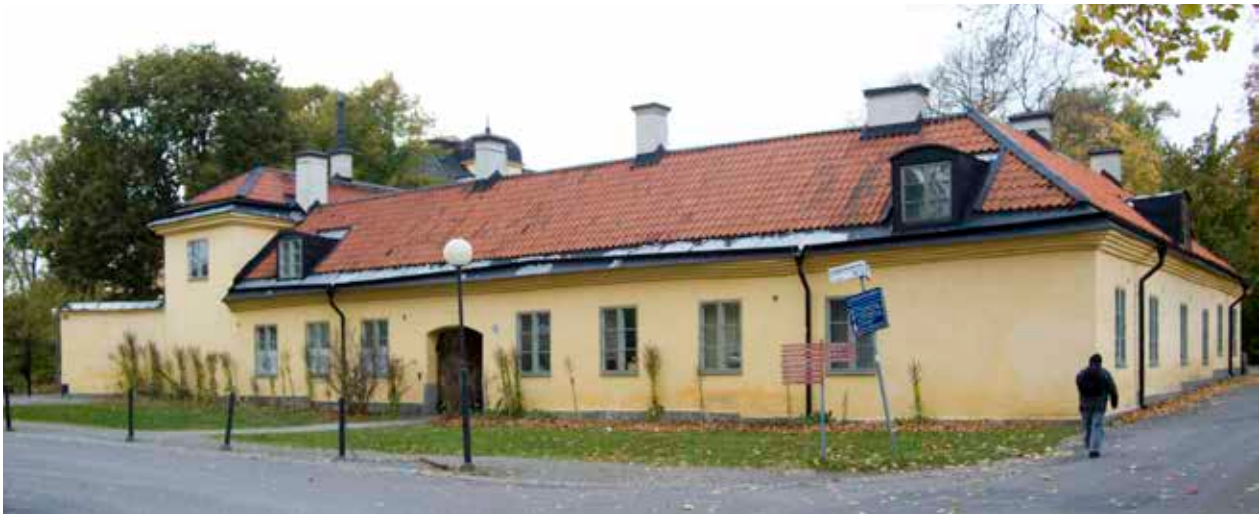
FYRKANTEN SETT FRÅN SYDÖST. FOTO: J. MALMBERG.

Byggnaden består av ett slutet fyrlängat komplex, en våning högt sånär som på västra längan och närmast angränsande del av norra längan vilka är två våningar höga. Gårdens mittparti är bevuxet med gräs och träd. Längs fasaderna finns en grusad gång med partier av smågatsten. Husgrunden är av sten och sadeltaket täckt med enkupigt tegel. Tillträde till

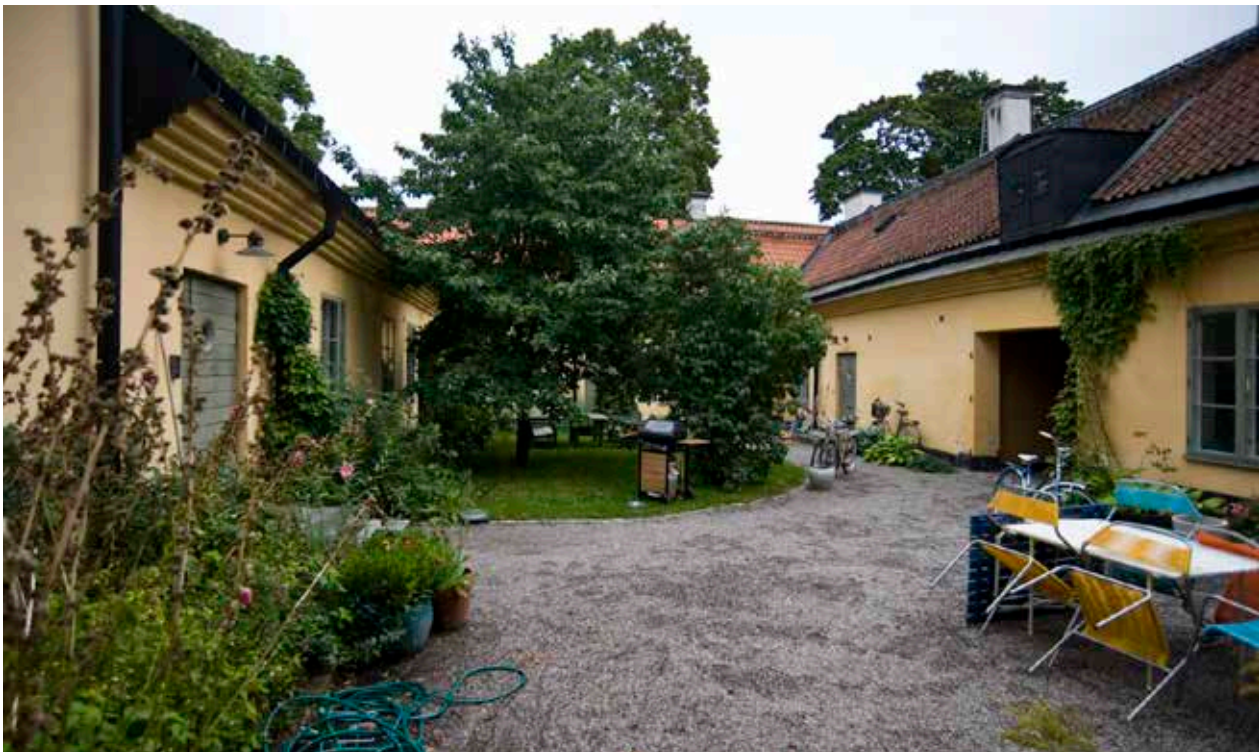
FYRKANTENS KRINGBYGGDA GÅRD MED KÖRPORTEN TILL HÖGER. FOTO: J. MALMBERG.

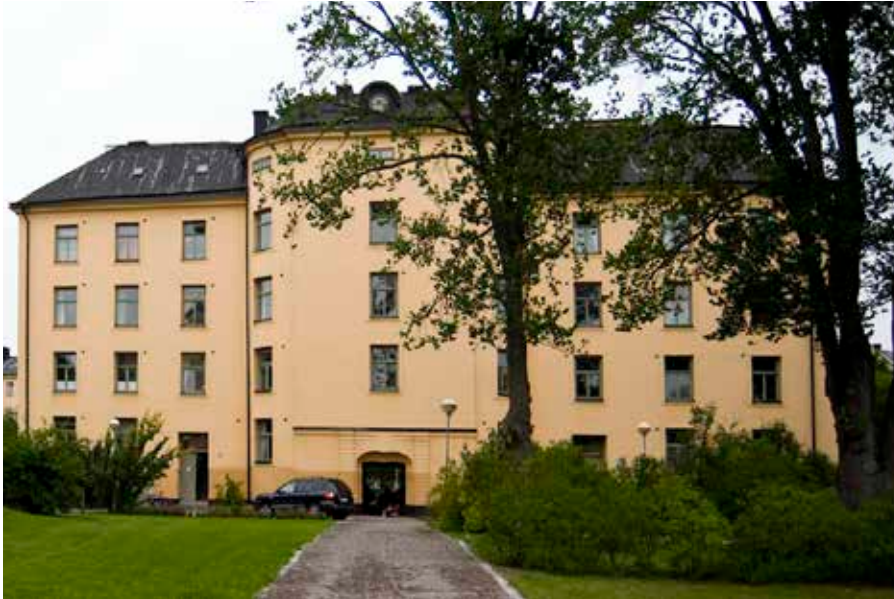
**SÖDRA BOSTADSHUSETS FASAD  
MOT SÖDER.  
FOTO: J. MALMBERG.**

Längan är fyra våningar hög och utgör den södra längan i det slutna, fyrlängade spinnhuskomplexet. Sockeln är av släthuggen sten. Ovanför den profilerade taklisten är taket valmat och plåttäckt. Fasadens betonade mittparti kröns av en takhuv med brutna

fall. I mittaxeln finns en kryssvälvd, ursprunglig körport in till gården. Den rokokobetonade portomfattningen och angränsande murparti är bandrusticerade i puts, möjligen finns partier i sten under putsen. Fasaderna är slätputsade med släta fönsteromfattningar. På var sida om mittpartiet finns en entré med port med helfranska pardörrar från 1890-talet.

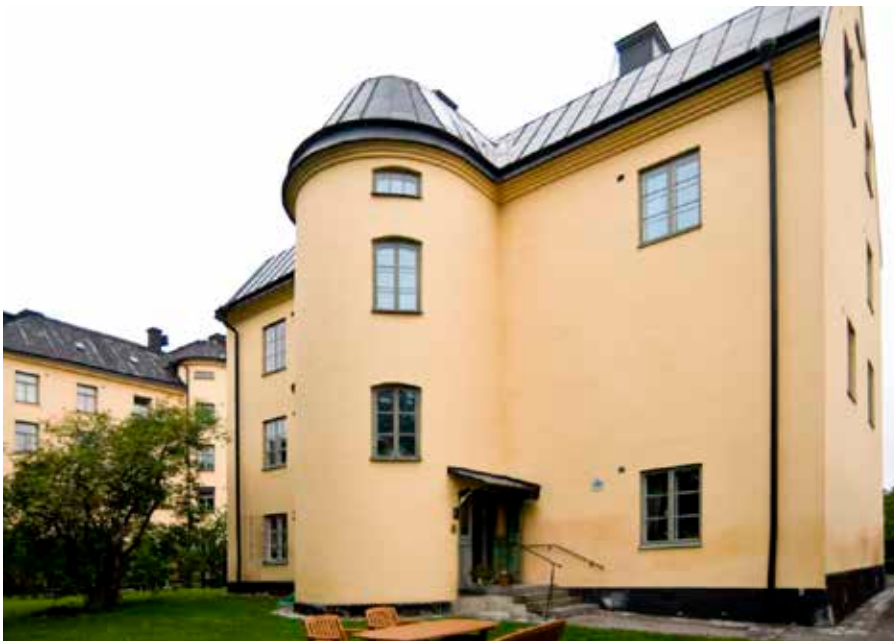
**RIDDARHUSET FICK ETT NYTT,  
RUNT TRAPPLOPP 1892.  
FOTO: J. MALMBERG.**

militära vaktstyrkan avvecklades, inreddes bostäder för 30 ogifta vaktkonstaplar. Under denna period uppkom förmodligen namnet Riddarhuset. 1892 skedde ytterligare en större ombyggnad. Trapploppet revs och ett nytt, runt trapphus uppfördes. I byggnaden inreddes åtta lägenheter för gift personal.

Det tre våningar höga stenhuset står på en stensockel. Taket är brutet och täckt med plåt. Fasaderna är slätputsade, i väster finns ett rundat trapphus med takhuv av plåt och brutet takfall. Entrén i trapphuset har halvfranska pardörrar med glasad överdel.

Trappsteg och vilplan är av kalksten. Handledaren av järn är samtida med trapphuset. Lägenhetsdörrarna är nytillverkade men till vinden finns en äldre järndörr bevarad. Trapphusets fönsterbågar och karmar har bytts ut under 1990-talet.

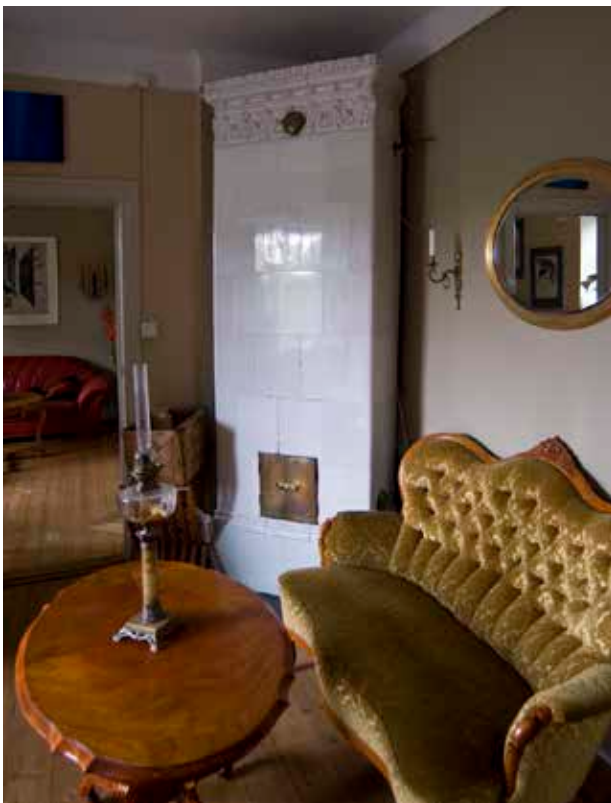
KAKELUGN FRÅN 1800-TALET SLUT I RIDDARHUSET. FOTO: J. MALMBERG.

I de två nedre våningarna härrör planlösningen i stora drag från ombyggnaden 1892. I dessa finns viss fast inredning från 1800-talets slut bevarad i form av en slät vit kakelugn, halvfranska dörrblad med profilerade foder, profilerade sockellister samt fönsterbänkar av trä.

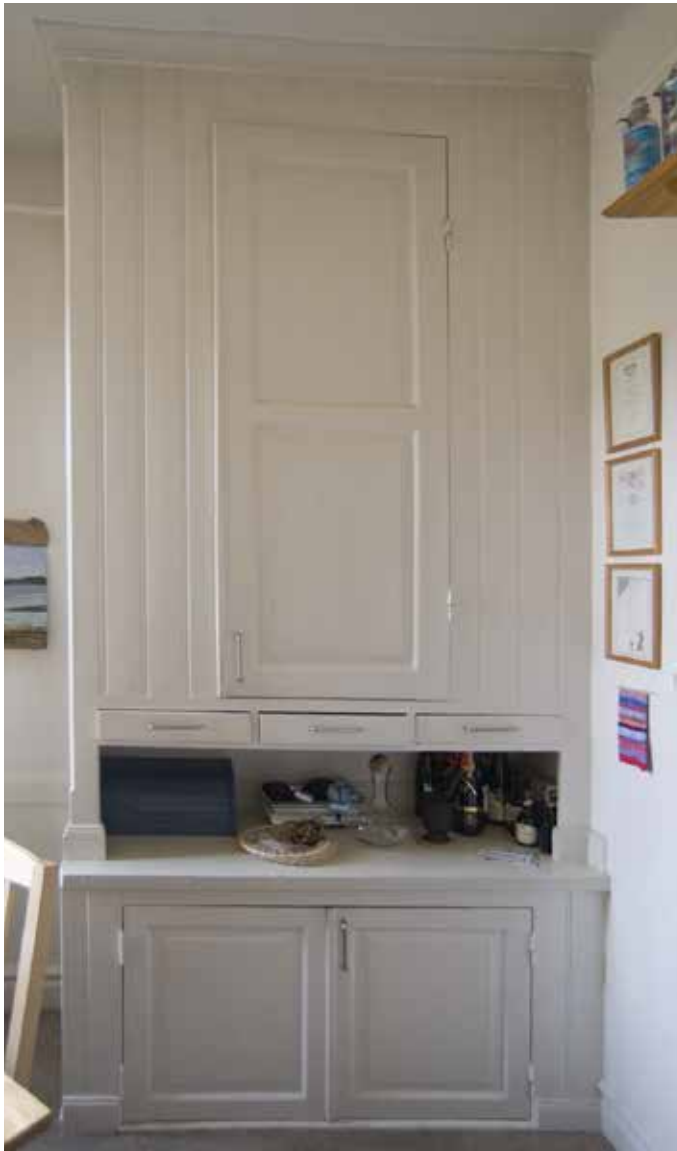
KÖKSSKÄNK MED PÄRLSPONTPANEL. SÖDRA BOSTADSHUSET.  
FOTO: J. MALMBERG.

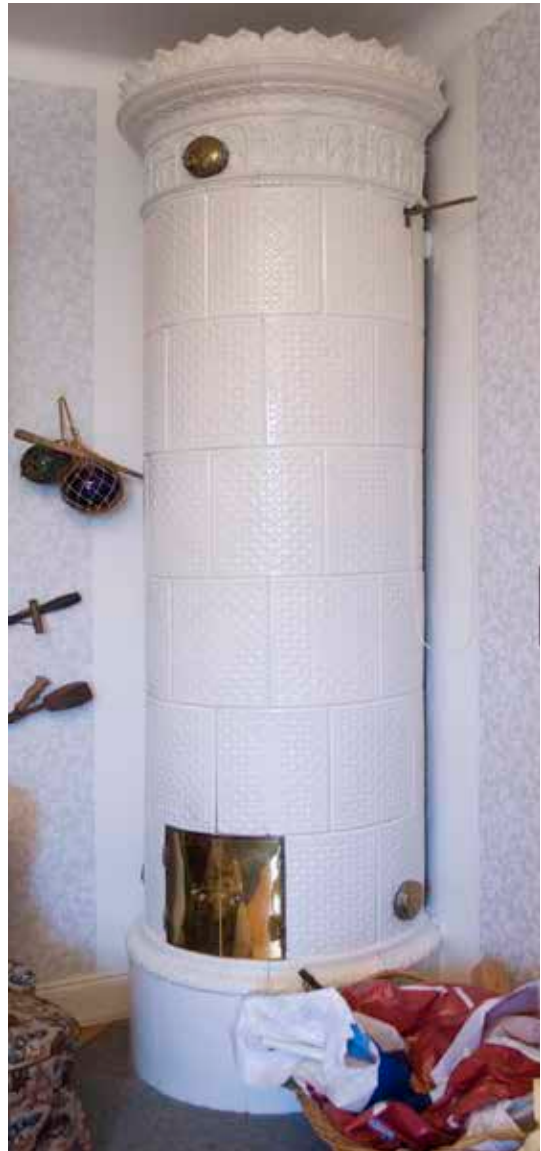
RELIEFMÖNSTRAD KAKELUGN FRÅN 1890-TALET. SÖDRA BOSTADSHUSET. FOTO: J. MALMBERG.

Lägenheterna är välbevarade sedan 1890-talets ombyggnad både vad gäller planlösning och fast inredning. Många av lägenheterna har en kakelugn, i flera fall är dessa runda med heltäckande reliefmönster. Gnisthällar av kalksten visar var ytterligare kakelugnar har funnits. I flera av lägenheterna finns halvfranska dörr- och fönstersmygpaneler bevarade samt fönsterbröstpaneler. De halvfranska dörrbladen har profilerade foder. Rummen har profilerade sockellister och kälade tak. På den översta våningen finns i en av lägenheterna en skänk klädd med pärlspont från sent 1800-tal med över- och underskåp. Intill finns ett väggparti med bevarad mittelbandslist. I lägenheterna har vissa dörrblad och dörrfoder ersatts under 1900-talet.

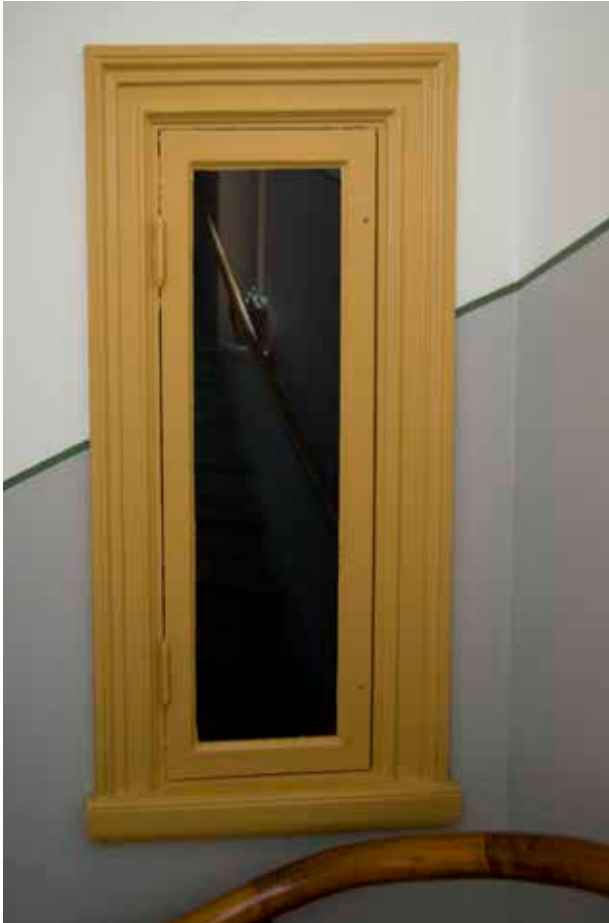
LJUSINSLÄPP TILL LÄGENHET, NU IGENSATT. SÖDRA BOSTADSHUSET.  
FOTO: J. MALMBERG.

De två identiska trapploppen från 1890-talet har steg och vilplan av kalksten. Trappspindelmuren är genombruten med galler av järn. Fönsterbänkar av trä är samtida med trapporna men fönsterbågarna är utbytta under sent 1900-tal. Lägenheternas enkeldörrar, halvfranska med fyra speglar och profilerade foder, är från 1890-talet. Samtida är även smala ljusinsläpp till lägenheterna med profilerade omfatt-

ningar, numera igensatta.

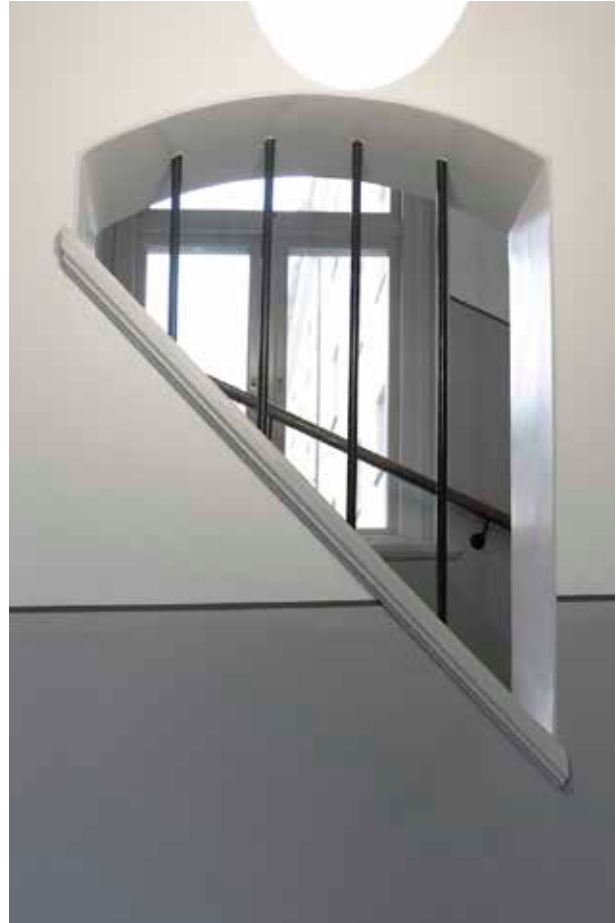
TRAPPHUSEN MED JÄRNGALLERFÖRSEDDA ÖPPNINGAR I TRAPP-  
SPINDELMUREN. SÖDRA BOSTADSHUSET. FOTO: J. MALMBERG.
