STADSHOLMEN

APOLLO 6

Ferkens Gränd 6

FAKTABLAD

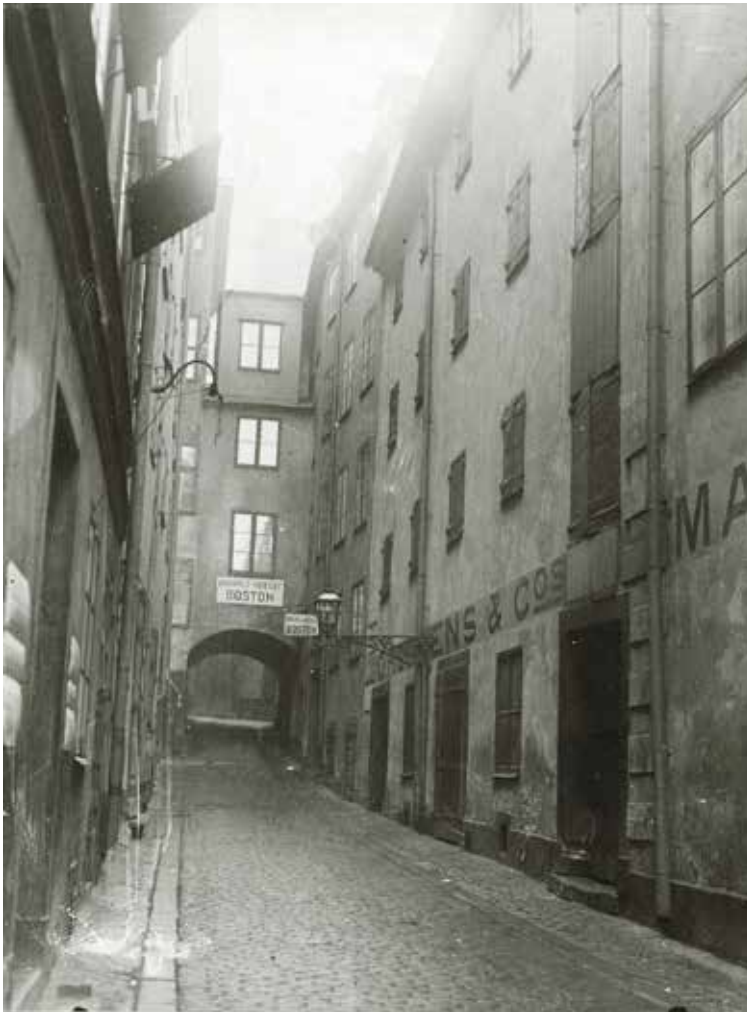
GRÄNDÖVERBYGGNADEN SEDD FRÅN ÖSTER, MED EN SKYLTVÄRRETT FÖR HOTELLET BOSTON OVANFÖR PORTEN, TILL HÖGER OM VALVET. FOTO: A. MALMSTRÖM, CA 1930. STADSMUSEETS ARKIV, F 9000.

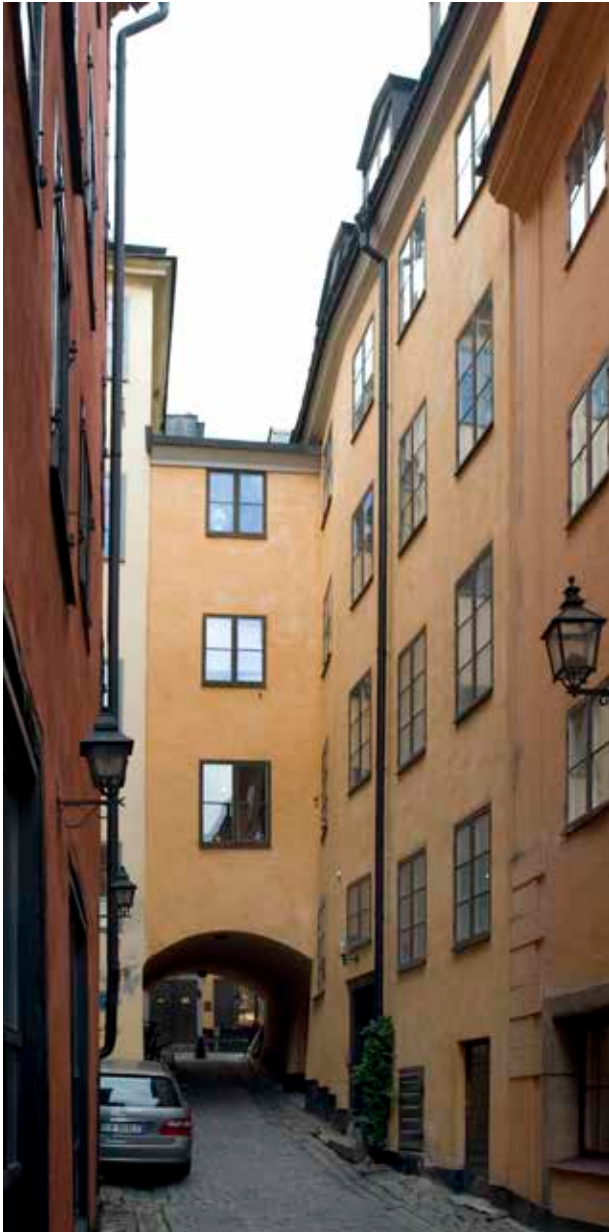
FASTIGHETENS EXTERIÖR SKILJER SIG INTE MYCKET FRÅN 1930, MEN DEN HORISONTELLA LISTEN NEDANFÖR DEN INREDDA VINDEN I VALVÖVERBYGGNADEN ÄR BORTA. FOTO: J. MALMBERG.

Huset är fyra våningar högt mot Österlånggatan men i öster vid Ferkens Gränd fem våningar, på grund av gatans lutning. Vid grändens mynning ingår en valvöverbyggnad, två våningar hög mot gatan men tre mot öster. Samtliga fasader är slätputsade

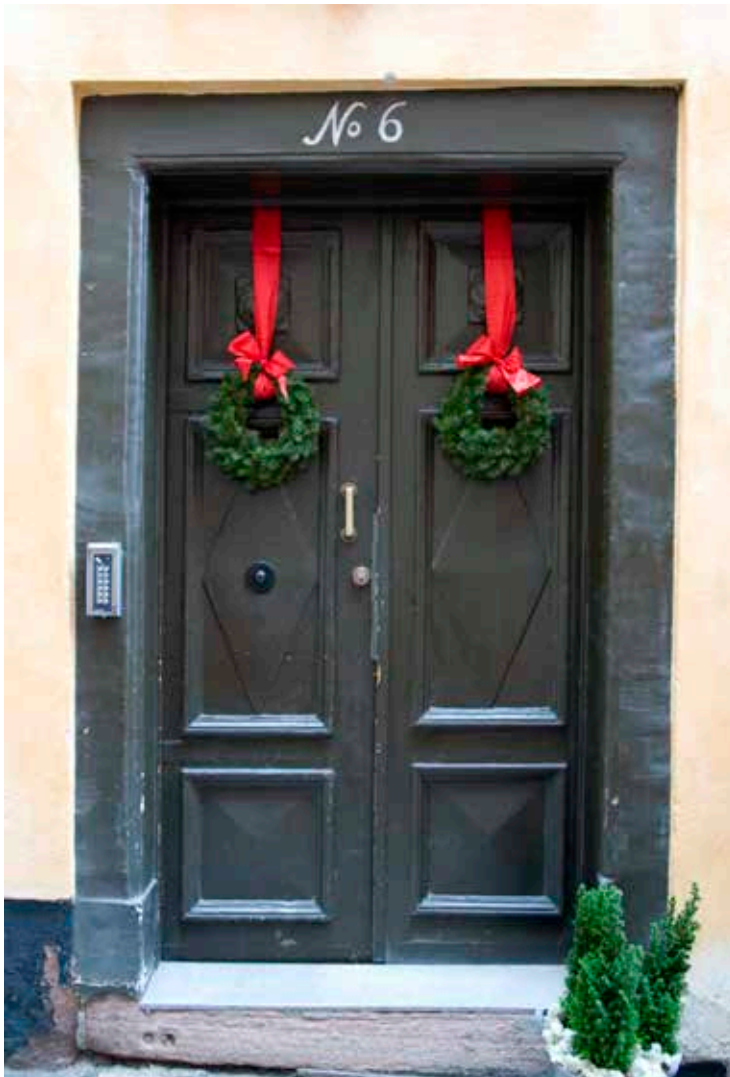
PORTEN MED OMFATTNING OCH DÖRRBLAD SATTES IN PÅ 1840-TALET DÅ FASTIGHETENS ÖSTRA DEL NYUPPFÖRDES. FOTO: J. MALMBERG.

och fönstren i nivå med murlivet. Taket är plåtklätt med kupor mot gata och gränd. Porten vid gränden har en enkel omfattning av sten och en pardörr i empirestil, sannolikt från då tillbyggnaden med trapphuset uppfördes på 1840-talet. Mot Österlånggatan ligger en butik vars dörrblad med glasad övre fyllning sannolikt kan vara från 1970.

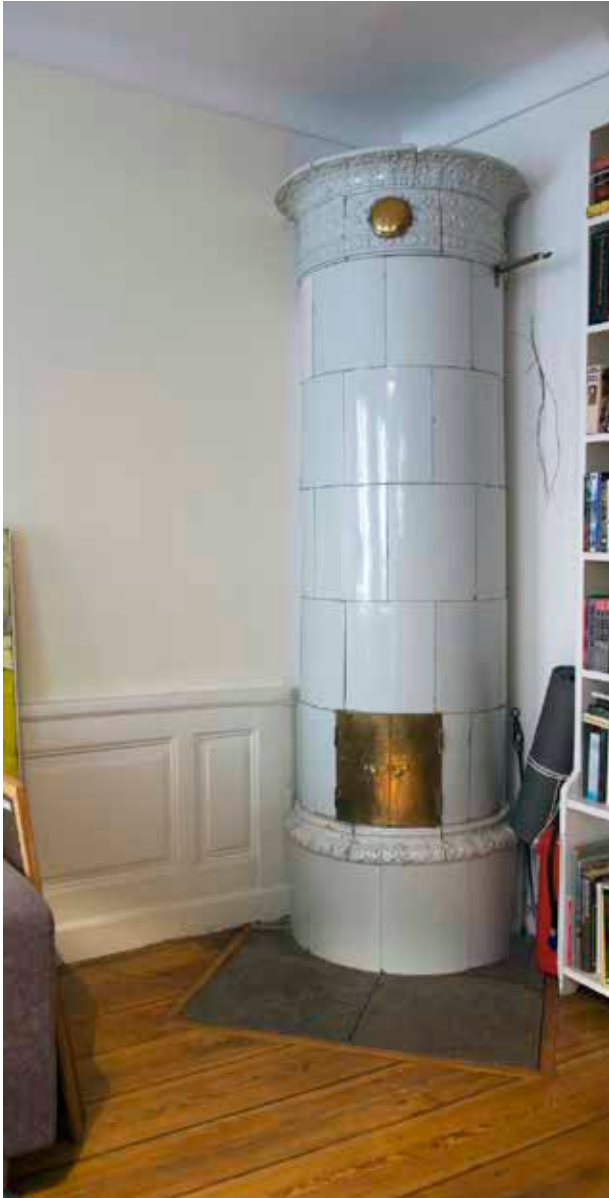
KAKELUGN FRÅN 1800-TALETS ANDRA HÄLFT, OCH BRÖSTPANEL FRÅN 1840-TAL. FOTO: J. MALMBERG.

Trappan och vilplanen är lagda med kalksten, till lägenheterna leder halvfranska enkeldörrar av 1800-talstyp. Alla dörrar har likadana profilerade foder av 1800-talstyp och trycken av äldre typ, sannolikt huvudsakligen från 1970-talet. Rummen bevarar i flera fall äldre brädgolv, pardörrar samt halvfranska bröst- och fönsterpaneler från 1840-talet. Många av dörrfodren är liksom i trapphuset sentida men i äldre stil. I flera rum finns runda kakelugnar från 1800-talets mitt samt andra hälft.

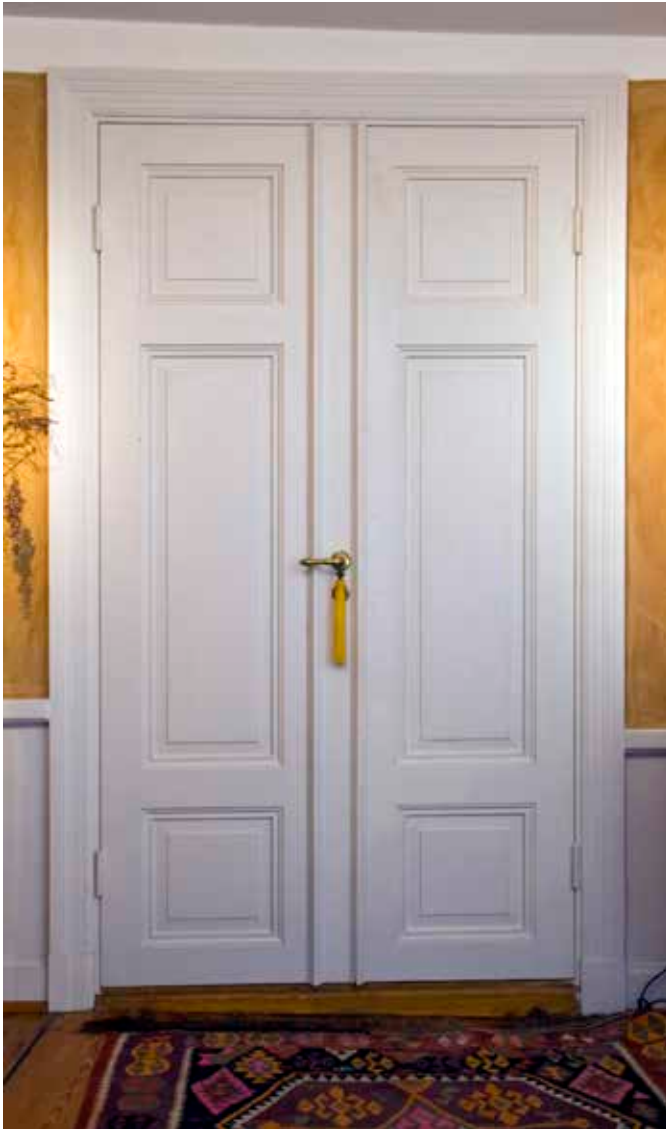
**PARDÖRR OCH FODER AV TYPEN 1800-TALET'S MITT.
FOTO: J. MALMBERG.**
