**STADSHOLMEN**

# BARNÄNGENS GÅRD 1

Tegelviksgatan 42, 42 A-B, 44 och 54 samt Tengdahlsgatan 32

### FAKTABLAD

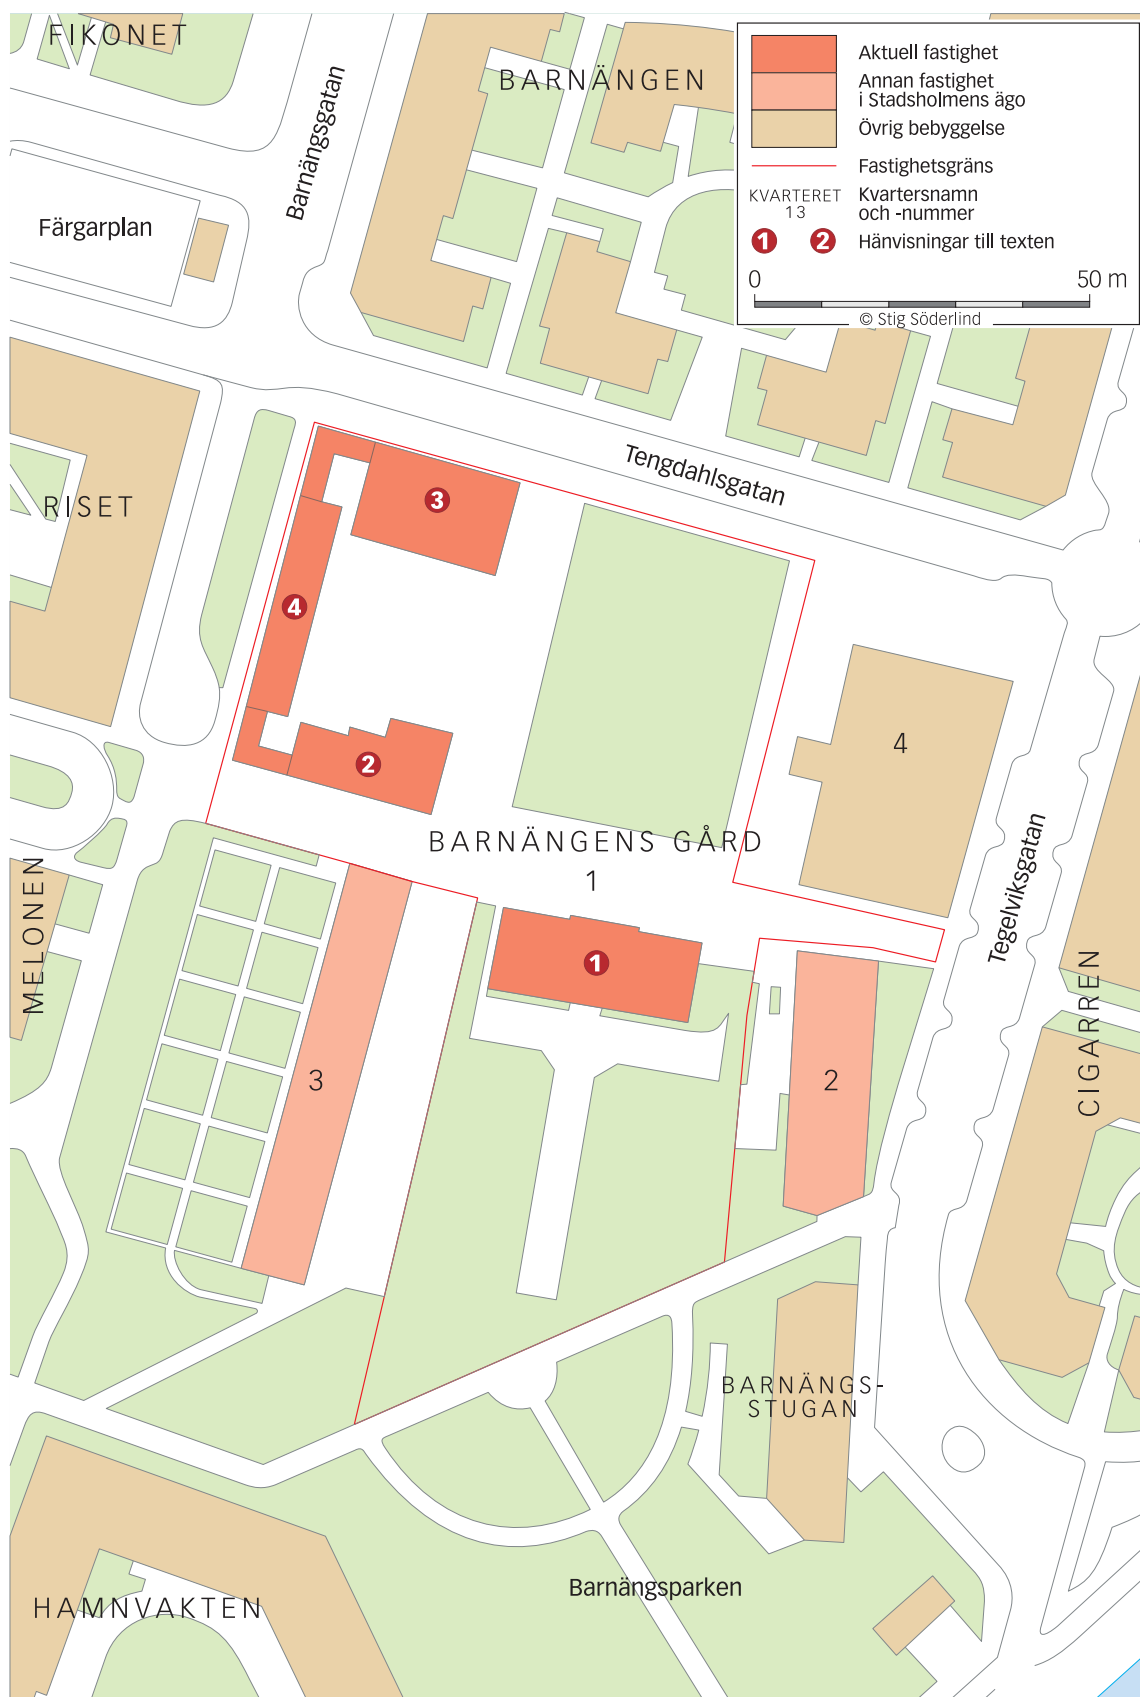
- 1 HUVUDBYGGNAD**
- 2 FÖRE DETTA PORTVAKTSBOSTAD**
- 3 FÖRE DETTA MAGASINSBYGGNAD**
- 4 UTHUS**

*Huvudbyggnaden, hus nummer 1 på kartan*

#### *Portvaktsbostaden, hus nummer 2 på kartan*

#### *Magasinsbyggnaden, hus nummer 3 på kartan*

#### *Uthuset, hus nummer 4 på kartan*

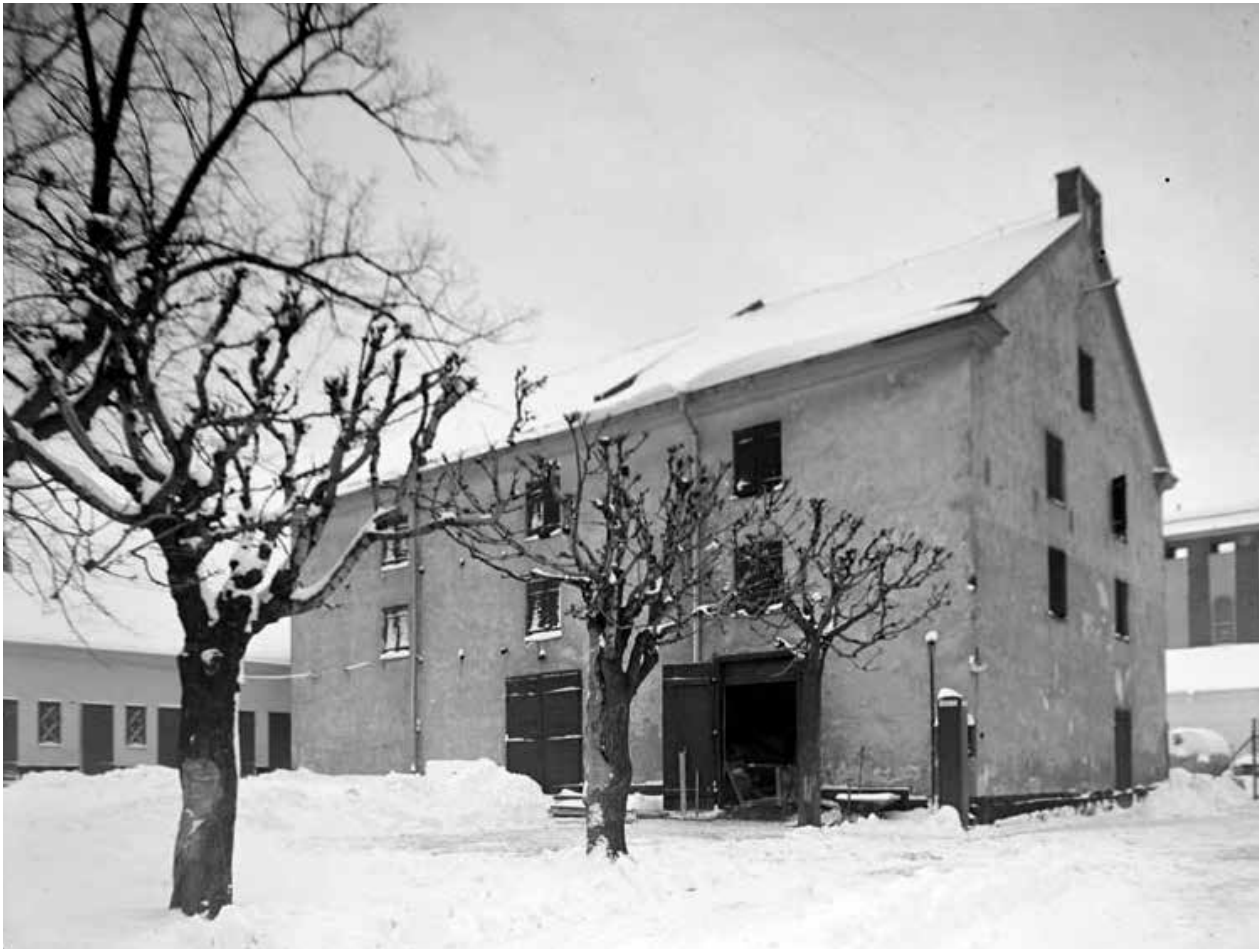
MAGASINSBYGGNADEN 1942. FOTO: LENNART AF PETERSENS. SSMF0312785

Under 1780-talet uppfördes en magasinsbyggnad, hus nummer 3 på kartan. Huset byggdes ursprungligen som två sammanbyggda huskroppar med olika takhöjd. Den högre var en vagnbyggnad placerad mot öster och den lägre mot väster var ett stall. Vid en brandförsäkring 1784 beskrivs byggnaden ”av sten ett stort vagnshus och selkammare, ett stall för 12 hästar och ett fähus för 5 kor, allt med gipsade tak: över stallet och fähuset skullar, men över vagnshuset och selkammaren äro dubbla magasinsrum med uppgång på stentrappa. Där ovanpå en spannmålsvind. Taket täckt med tegel och järnplåtar till 30 000”.

Under 1830-1840-talet användes huset för Hillska skolans verksamhet, därefter kom det åter att tas i bruk för textilindustrin. År 1895 genomfördes en större om- och tillbyggnad som gav huset dess nuvarande volym. Huset omnämndes som bomullsmagasin.

För magasinsbyggnaden, hus nummer 3 på kartan, innebar 1940-talets renovering sannolikt att den nuvarande fönster- och dörrsättningen skapades. År 2012 inreddes magasinsbyggnaden för förskola. Byggnaden benämns i folkmun för Konsumhuset,

med en kraftig putsad och profilerad takfot. Taket är ett plåtklätt sadeltak. Dess gavelpartier har kantigt krön. I östfasaden finns fem stycken ankarjärn av 1800-talstyp som bör ha tillkommit vid 1895 års om- byggnad. Dörrar och fönster är sentida. Fönstren är små kvadratiska med mittpost och två spröjsade bågar. Dörrarna har liggande panel. Invändigt innehåller huset lokaler. Rummen präglas av sentida ytskikt och snickerier.

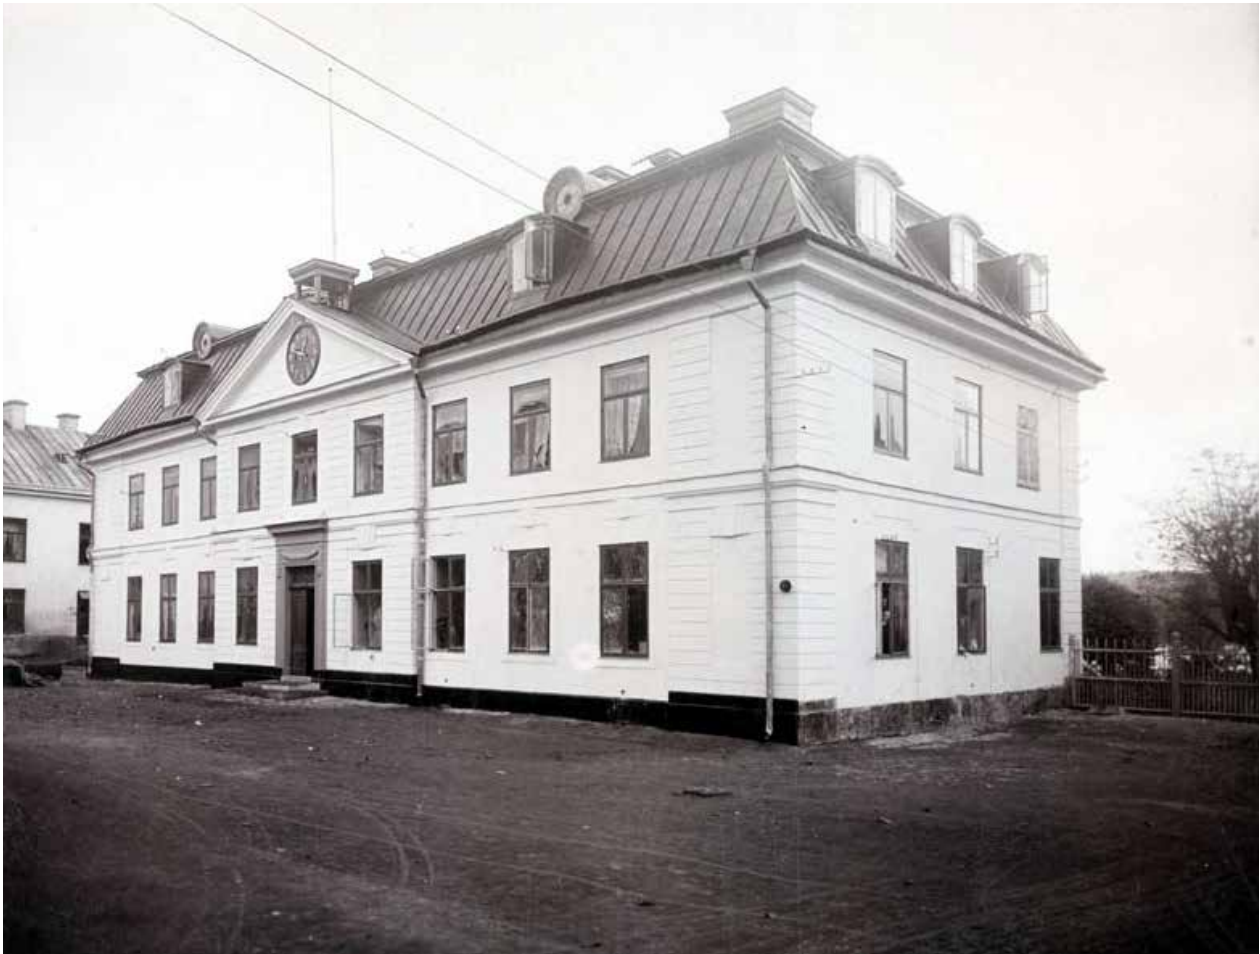
HUVUDBYGGNADEN 1917. FOTO: LARSSONS ATELJÉ. SSMC0009265

På platsen för Barnängens huvudbyggnad stod ursprungligen ett åttkantigt, murat lusthus på bjälkkällare. 1767 engagerade de dåvarande ägarna, bröderna Hans Reinhold och Carl Apiarie, murmästaren Elias Kessler att rita och uppföra en ny huvudbyggnad, hus nummer 1 på kartan. Huset uppfördes som bostadshus i två plan om nio rum på varje plan och dubbla vindar. Arkitekturen följde tidens, rokokons, ideal för den här typen av herrgårdsliknande byggnader.

Huvudbyggnadens exteriör är ovanligt välbevarad från 1760-talets andra hälft. Volymen har i stort inte förändrats och de putsade fasaderna med sina arkitektoniska detaljer är bevarade utan väsentliga ändringar. Mot trädgården finns en attika som i sin nuvarande utformning skapades under 1880-talet samt en balkong som i sitt nuvarande utseende skapades 1940. Taket har sin ursprungliga form men taktäckningen bestod fram till 1800-talets slut av plåt och tegel.

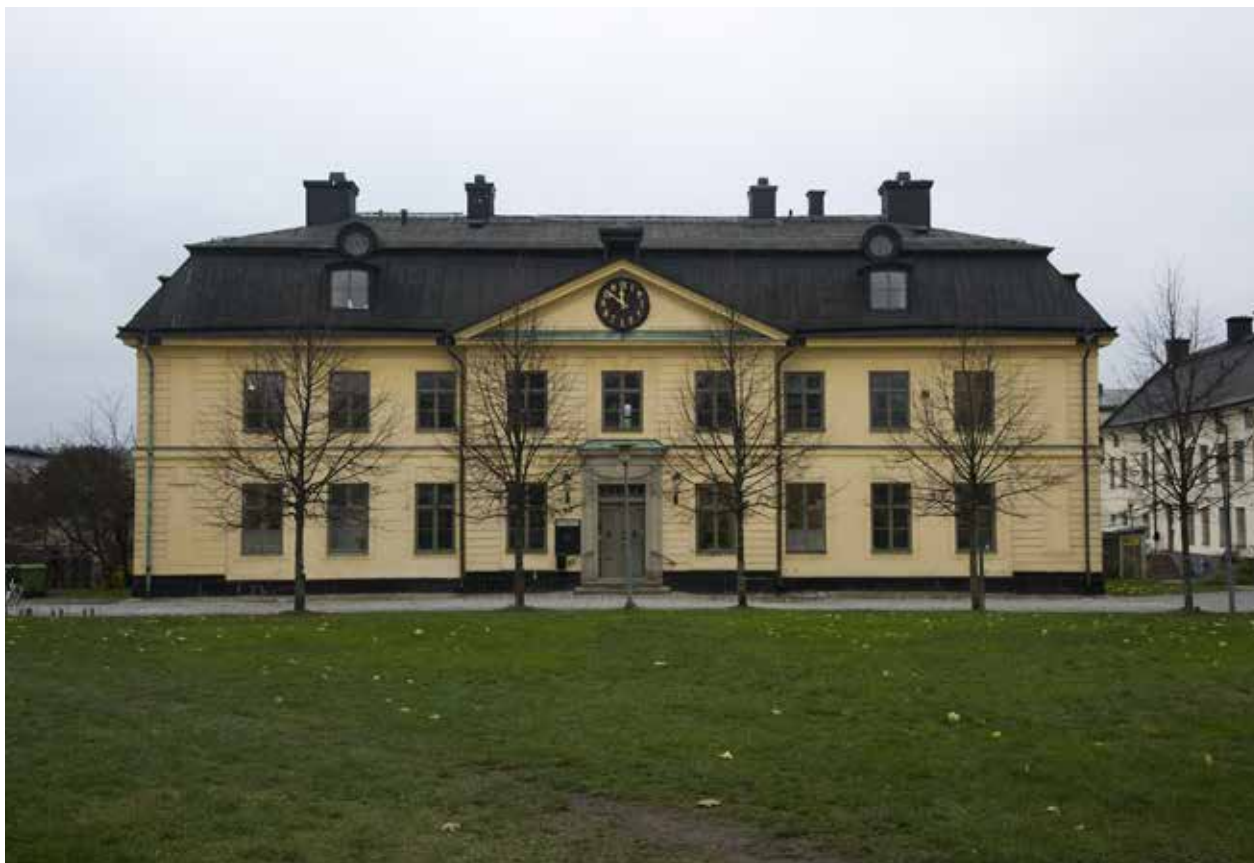
HUVUDBYGGNADENS FASAD MOT NORR. FOTO: J. MALMBERG

Fönstren är utformade med mittpost och tvärpost och spröjsade bågar. I taket finns takkupor. Mot trädgården, på den östra fasaden, finns ett fönster som ersatte en entré omkring sekelskiftet 1900.

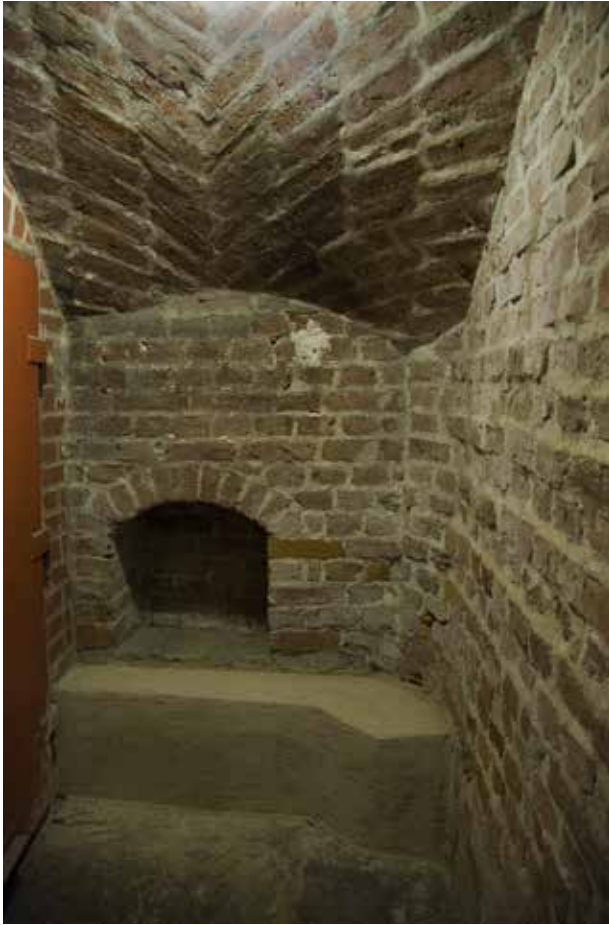
TRAPPA NED TILL KÄLLAREN MED TUNNVALV OCH VÄLVD NISCH.  
FOTO: J. MALMBERG

Huvudbyggnadens planlösning har i och med ändrad användning förändrats till stora delar. Större rum har avdelats till mindre och med passager. Den första förändringen i denna riktning skedde vid en ombyggnad 1924, men främst vid renoveringen 1945 under ledning av Ragnar Hjort. Samma ombyggnad präglar interiörerna. Trapphus och förstugor är bevarade i ursprungligt läge. Trapploppet återfördes 1945 i dess nedersta del till ursprungligt utseende med bevarat räcke av smidesjärn. Sannolikt är källartrappa och källarrum ursprungliga.

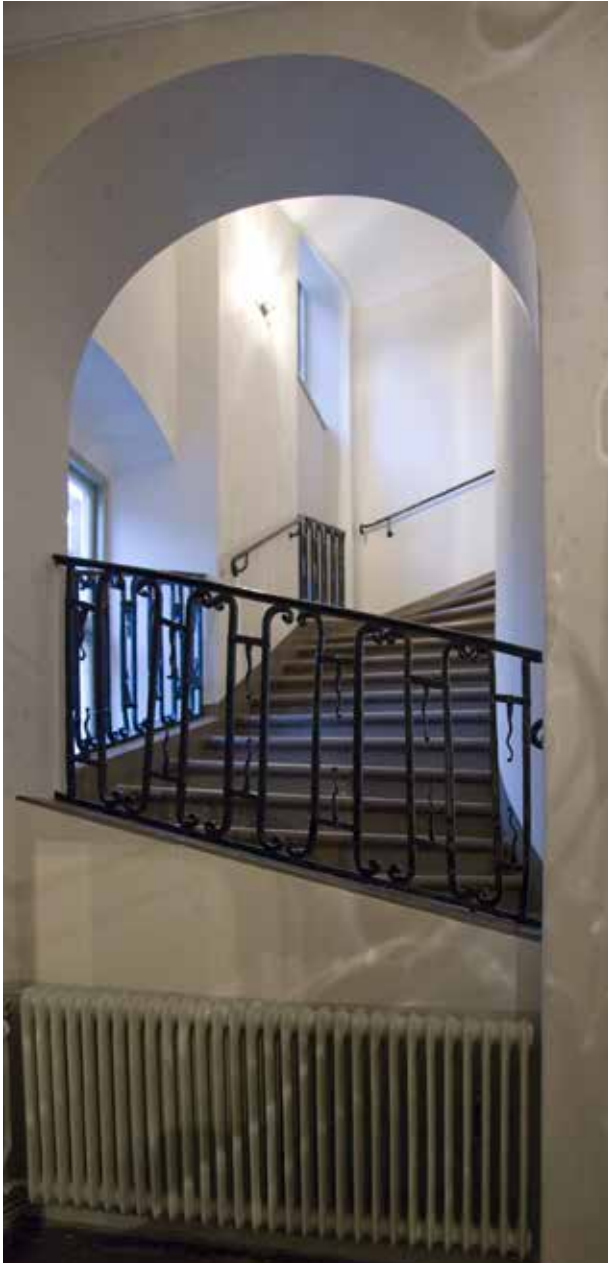
TRAPPHUS OCH TRAPPA I HUVUDBYGGNADEN MED PUTSADE OCH VITMÅLADE VÄGGAR OCH VALV. TRAPPA MED KALKSTENSPLANSTEG OCH SMIDESRÄCKE FRÅN 1760-TALET. FOTO: J. MALMBERG

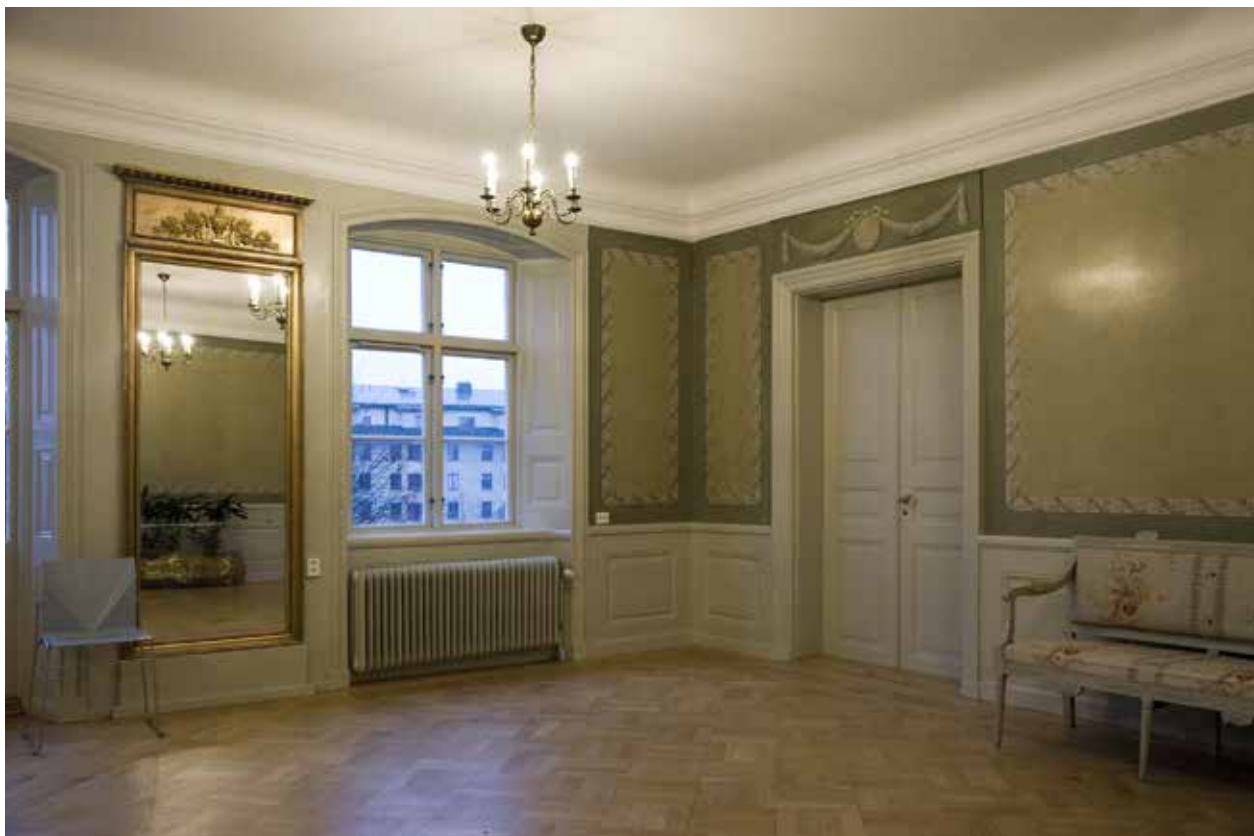
I HUVUDBYGGNADENS ANDRA VÅNING FINNS SAL MED EKPARKETT, BRÖST- OCH FÖNSTERPANEL, BALKONGDÖRR OCH TRYMÅER FRÅN TIDIGT 1800-TAL. FOTO: J. MALMBERG

Huvudbyggnadens inredning är relativt enhetlig med 1700-talskaraktär, både vad gäller snickerier och profilerade taklister. En hel del snickerier är dock välgjorda kopior eller pastischer från 1900-talet första halva, främst från 1940-talet renovering. Av ursprungliga dörrar finns några i förstugorna på bottenvåningen och våningen en trappa upp. Någon av fyrfyllningsdörrarna i källaren skulle även kunna vara från 1700-talet. Det finns även några fönsterpaneller från 1700-talet samt profilerade taklister. Från tidigt 1800-tal finns pardörrar och foder, från samma tid finns dessutom större väggspeglar med förgyllda
