STADSHOLMEN

BARNÄNGSBACKEN STÖRRE 4

Kvastmakarbacken 3

FAKTABLAD

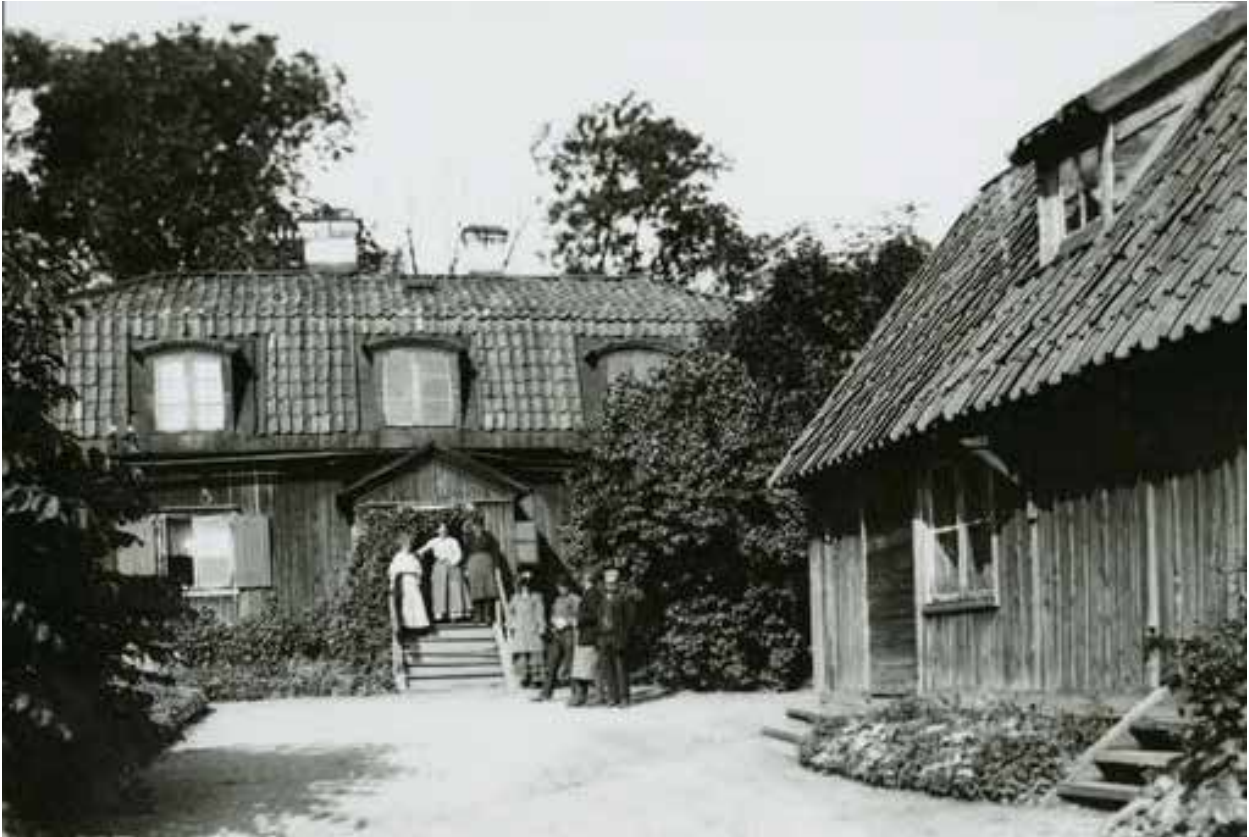
BILD TAGEN ÅR 1907 ÖVER BOSTADSHUSET MED TRÄDGÅRD OCH UTHUS. PÅ TRAPPAN STÅR TRÄDGÅRDSMÄSTAREN KJELLBERG SOM ARRENDERADE TOMTEN.

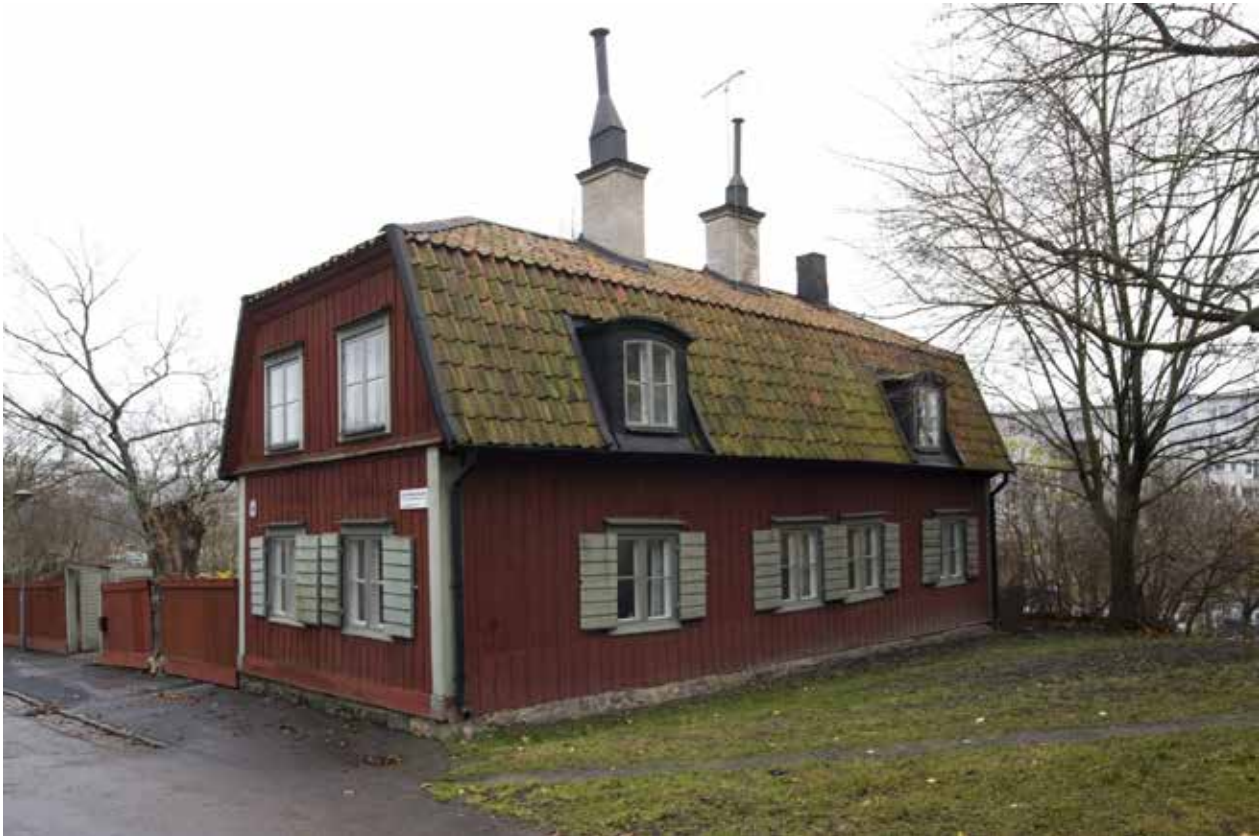
BOSTADSHUSET I TIDSTYPISK UTFORMNING MED BRUTET TAK, PANELEDE VÄGGAR OCH KVADRATISKA FÖNSTER OMGIVNA AV FÖNSTERLUCKOR. FOTO. J MALMBERG.

Bostadshuset (hus nummer 1 på kartan) står på en gråstensgrund och har en våning med inredd vind. Fasaden har en röd locklistpanel med gråmålade hörnbräddor och fotbräda. Taket är brutet med valmade gavelspetsar och takkupor. Det är klätt med enkupigt taktegel och har två ljusputsade skorstenar. I öster finns en utbyggd förstuga med sadeltak. Fönstren i bottenvåningen har gråmålade snickerier, spröjsade och utåtgående bågar med profilerade foder och överstycken. Med undantag för ett fönster omges bottenvåningens fönster av fönsterluckor med profilerad panelklädd insida och stående slät panelad utsida. Fönstren som är placerade i kupor har välvd överdel. Alla fönster har inåtgående innanfönster. Entrén består av en gråmålad pardörr från 1700-talet med en mönsterlagd profilerad panel och slätt foder med profilerade kanter i samma färg.

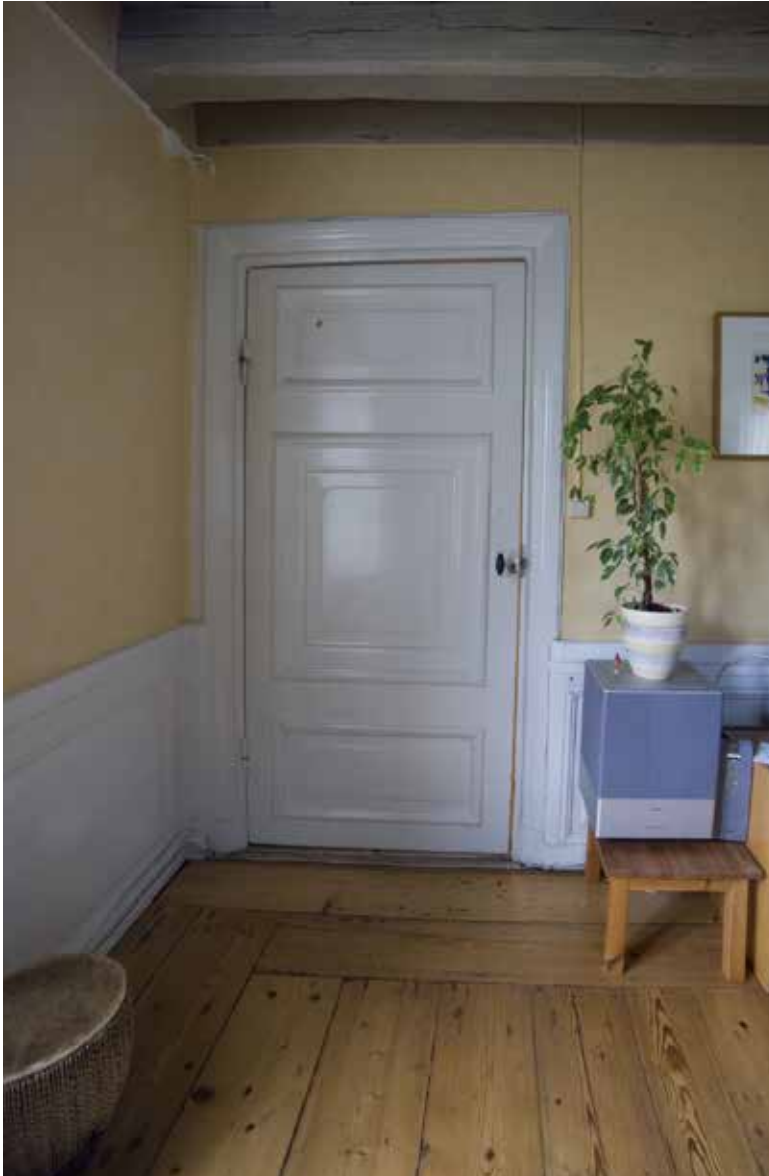
INTERIÖR MED BRÄDGLV, PANEL OCH BJÄLKTAK FRÅN 1700-TALET. DÖRREN ÄR AV HELFRANSK TYP MED KAMMARLÅS OCH TRE FYLLNINGAR, DEN MITTERSTA FYLLNINGEN HAR RUNDADA HÖRN. FOTO. J MALMBERG

I huset finns ursprungliga brädgolv, golvlister, bjälktak och bröstpaneler med fyllningar från 1700-talet. Här finns även ett flertal olika fyllningsdörrar. Dels en halvfransk enkeldörr med fyra utanpåliggande fyllningar, dekorativa plattgångjärn och kammarlås och dels helfranska dörrar, med kammarlås och tre fyllningar där den mittersta fyllningen har rundade hörn. Båda varianter är från 1700-talet. Även från 1800-talet finns snickerier i form av en pardörr med tre fyllningar per blad samt en enkeldörr med två fyllningar. Några rum är klädda med väggar och tak av locklistpanel och pärlspont. Detta kan ha skett från tiden omkring slutet av 1800-talet och in på 1900-talet, då pärlsponten började tillverkas och var vanligt förekommande. I huset finns bevarade eldstäder, en murad spishäll från 1700-talet och kakelugnar från 1800-talets mitt och senare del. Kök och badrum inreddes under renoveringen på 1980-talet.

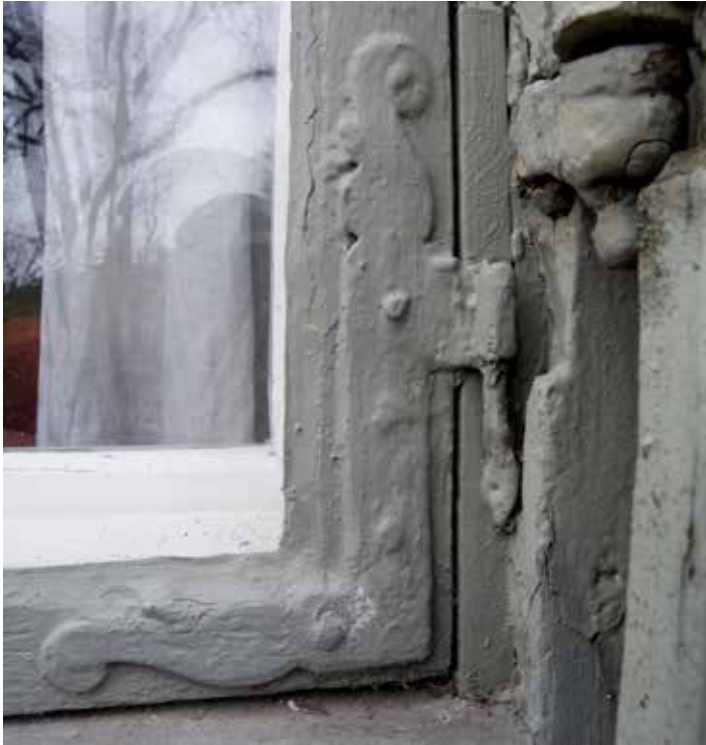
FÖNSTRENS HÖRNBESLAG ÄR TILL HUVUDELEN AV 1700- OCH 1800-TALSTYP. ÄVEN SENTIDA PRESSADE HÖRNBESLAG FÖREKOMMER. BILDEN VISAR ETT DEKORATIVT HÖRNBESLAG AV 1700-TALSTYP. FOTO. J MALMBERG.

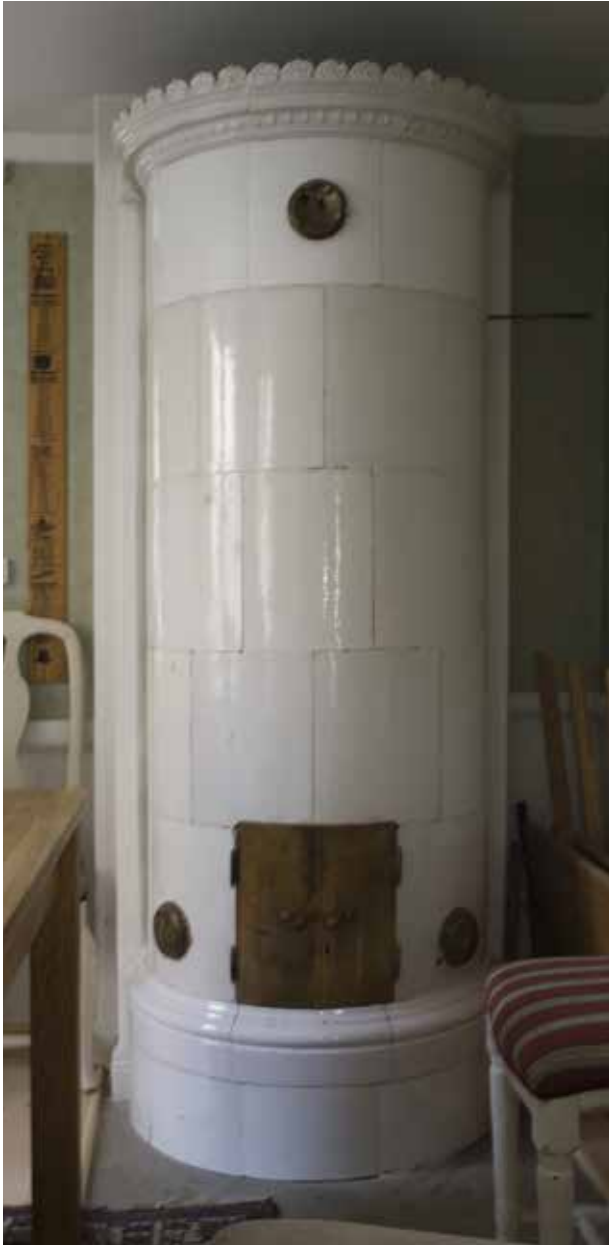
KAKELUGN FRÅN 1800-TALETS MITT. FOTO. J MALMBERG.
