STADSHOLMEN

BONDEN STÖRRE 45

Södermannagatan 28–32, Skånegatan 69

FAKTABLAD

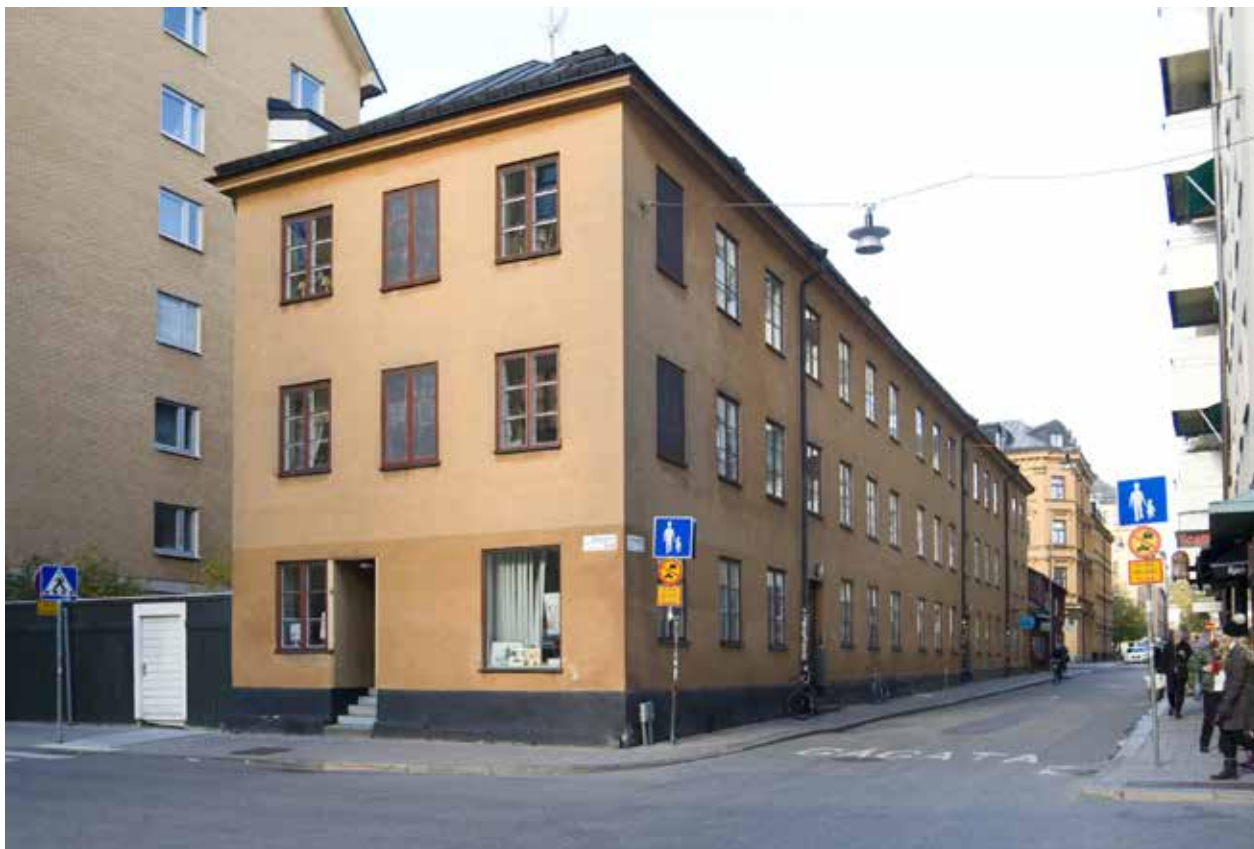
GATUFASAD VID HÖRNET SÖDERMANNAGATAN/SKÅNEGATAN. FOTO J MALMBERG

Byggnaden är uppförd mot Södermannagatan med gavel mot Skånegatan. Den har en enkelt utformad fasad, karaktäristisk för sin tid. Huset är tre våningar högt och sjutton fönsteraxlar brett. Det står på en målad svart sockel. Fasaderna är klädda med slätputs

i gul kulör och mot taket finns en profilerad taklist. Taket är ett platt sadeltak av plåt, valmat mot Skånegatan och med takkupor. Fönstren är brunmålade och har en mittpost med tre rutor i varje båge. Fyra fönster är blindfönster. I bottenvåningen mot Skånegatan finns lokaler med en stor fönsteröppning. Entréportarna till trapphusen är indragna i murlivet. Port nummer 28 har en helfransk ytterdörr

med skulpterade fyllningar, den övre fyllningen är av glas. Port nummer 24 och 26 är pardörrar med fyra kvadratiska fyllningar. Den övre fyllningen är av glas och övriga har en dekorativt svarvad rund dekor.

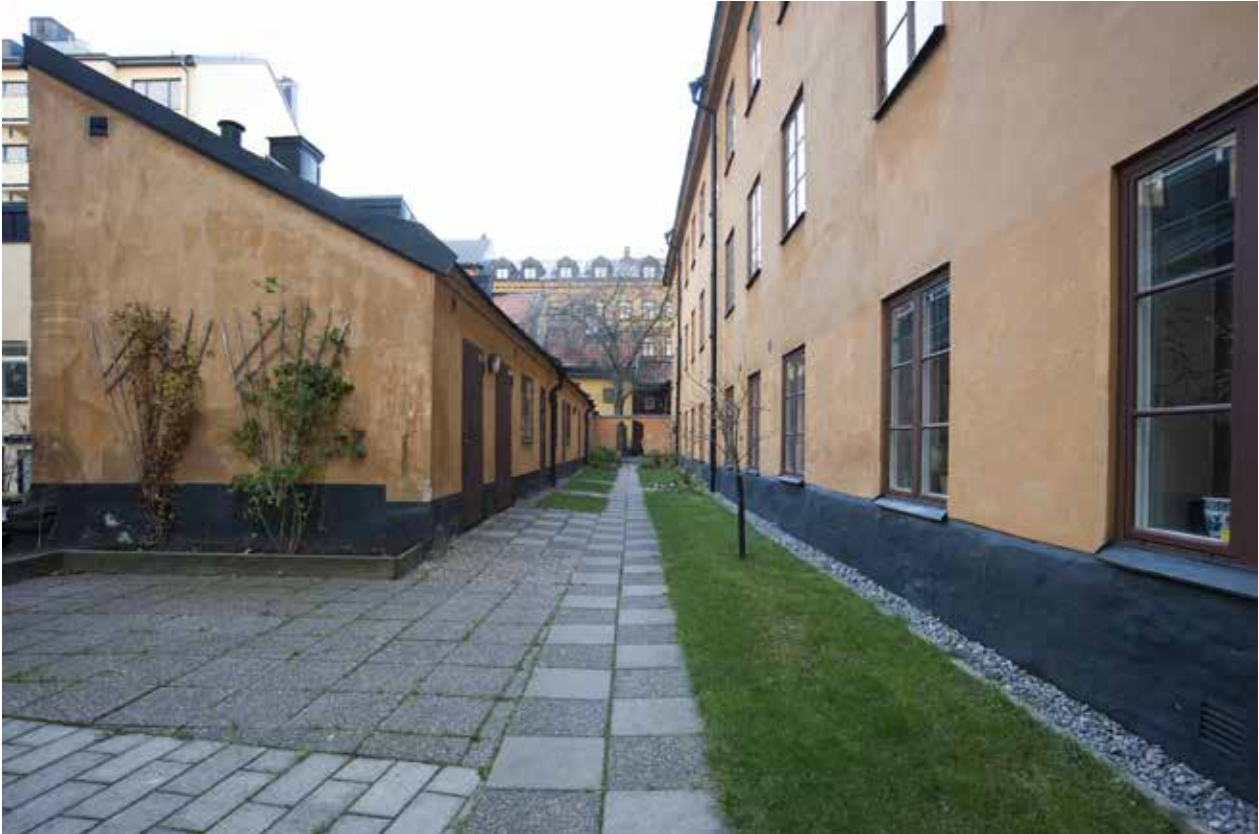
BOSTADSHUSETS GÅRDSFASAD MED GÅRDSHUSET PÅ VÄNSTER SIDA. FOTO J MALMBERG

Fastighetens tomt är långsmal med bostadshuset (hus nummer 1 på kartan) längs den östra tomtlinjen och ett gårdshus (hus nummer 2 på kartan) längs med den västra. Däremellan finns en stenlagd gång, kantad av gräsmatta. I söder finns en liten gräsbeklädd öppen yta. Mot Skånegatan står ett staket med port och mot norr en putsad mur med valv mot intilliggande fastighet.

Gårdshuset är putsat med en liten profilerad takfris och tak lagt av plåt. Huset innehåller tvättstuga, soprum och cykelförråd. Här finns äldre brunmålade fyllningsdörrar och spröjsade fönster med innanfönster. Sannolikt från tidigt 1900-tal. Övriga dörrar är moderna av plåt från 1980-talet.

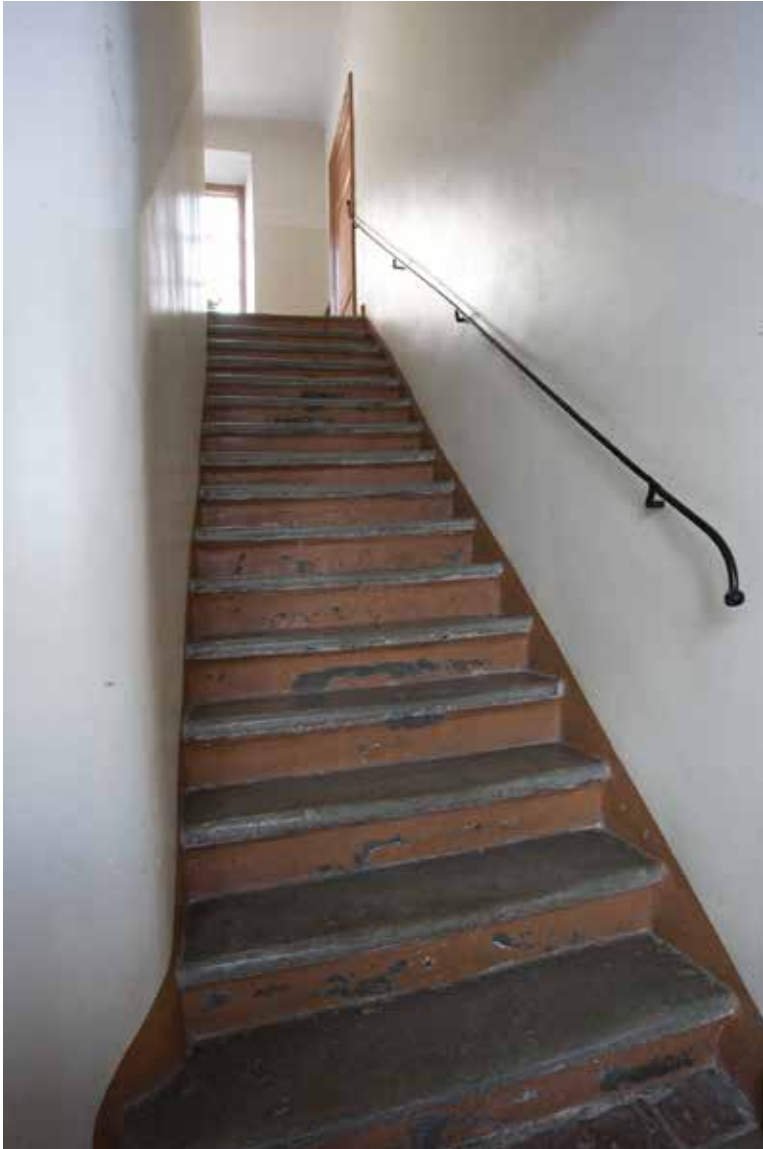
TRAPPHUS MED KALKSTENSTRAPPA.
FOTO J MALMBERG

Fram till renoveringen på 1980-talet var huset, bortsett från butikslokalerna, i stort oförändrat. Trapphusen har en genuin karaktär med kalkstengolv och trappor. Väggarna är putsade med profilerade fotlister och ursprungliga lägenhetsdörrar med profilerade foder. Handledare är av rundjärn och vindsdörrar av järnplåt.

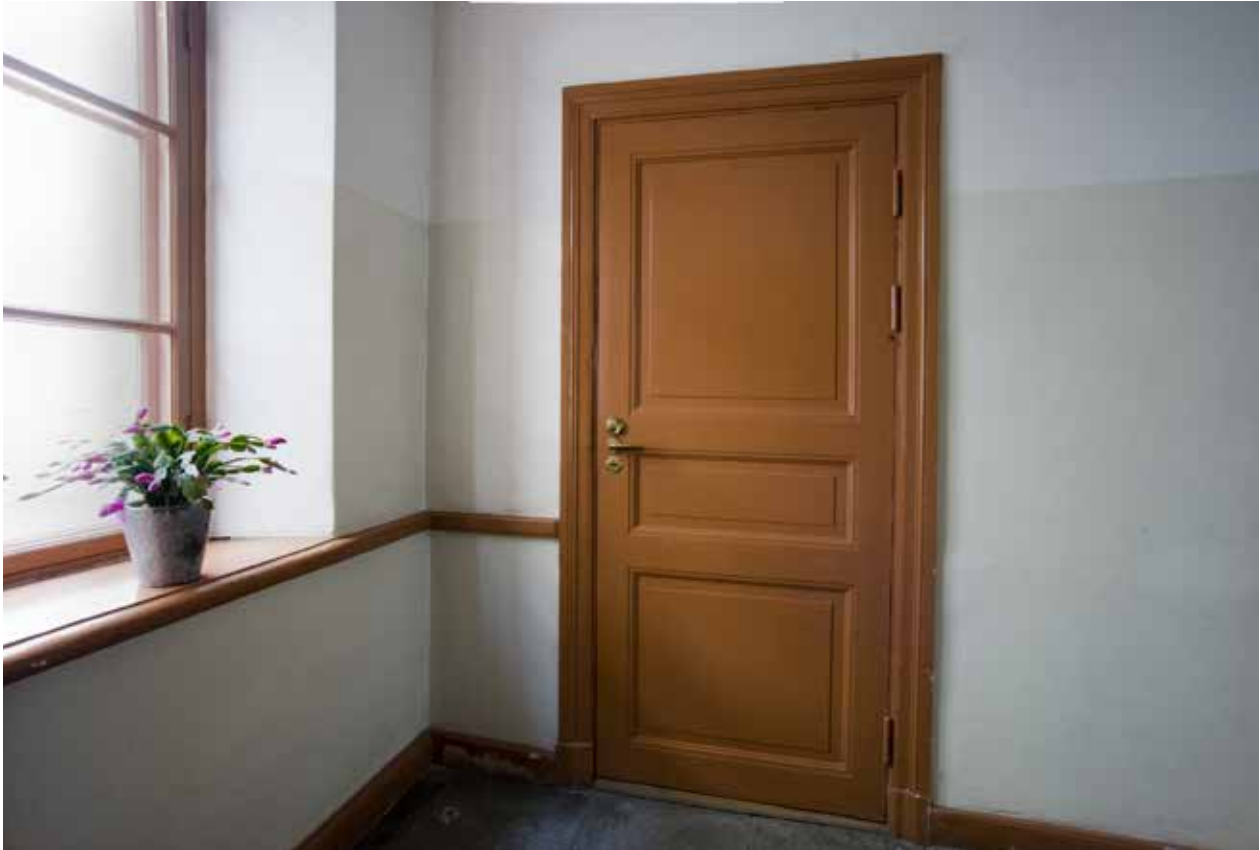
VILPLAN MED Fyllningsdörrar och profilerade foder. FOTO J MALMBERG

Av äldre bevarade snickerier i lägenheterna finns profilerade dörr- och fönsterfoder, mittelband och fyllningsdörrar. Här finns även runda vita kakelugnar samt några murade spisar med kåpa. Kök och badrum inreddes under 1980-talet efter tidens moderna standard.

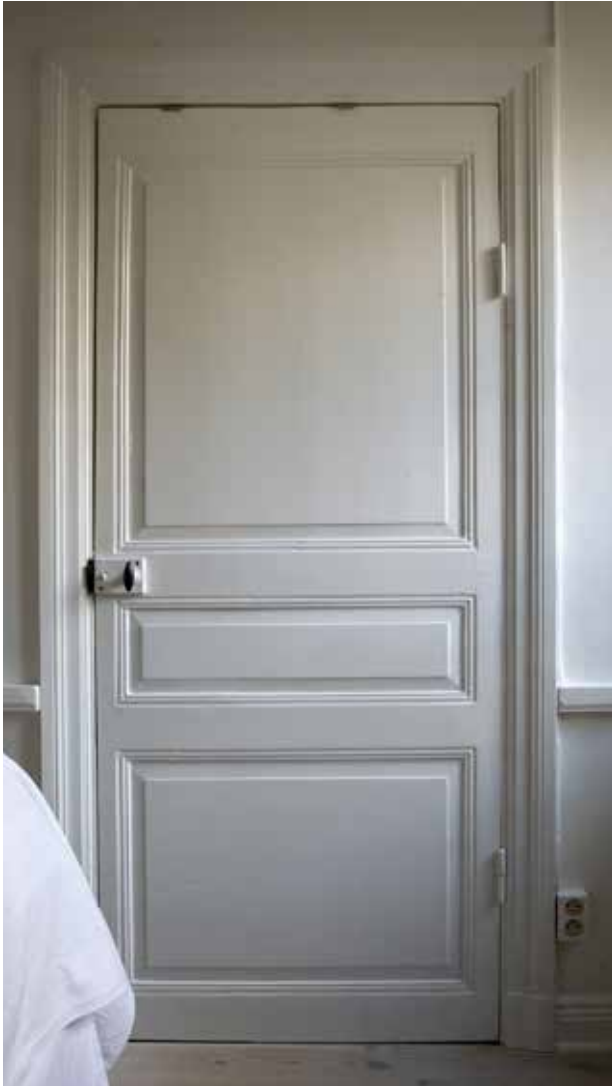
URSPRUNGLIG LÄGENHETSDÖRR MED TRE FILLNINGAR, UTANPÅLIGGANDE KAMMARLÅS OCH SAMTIDA FODER. FOTO J MALMBERG

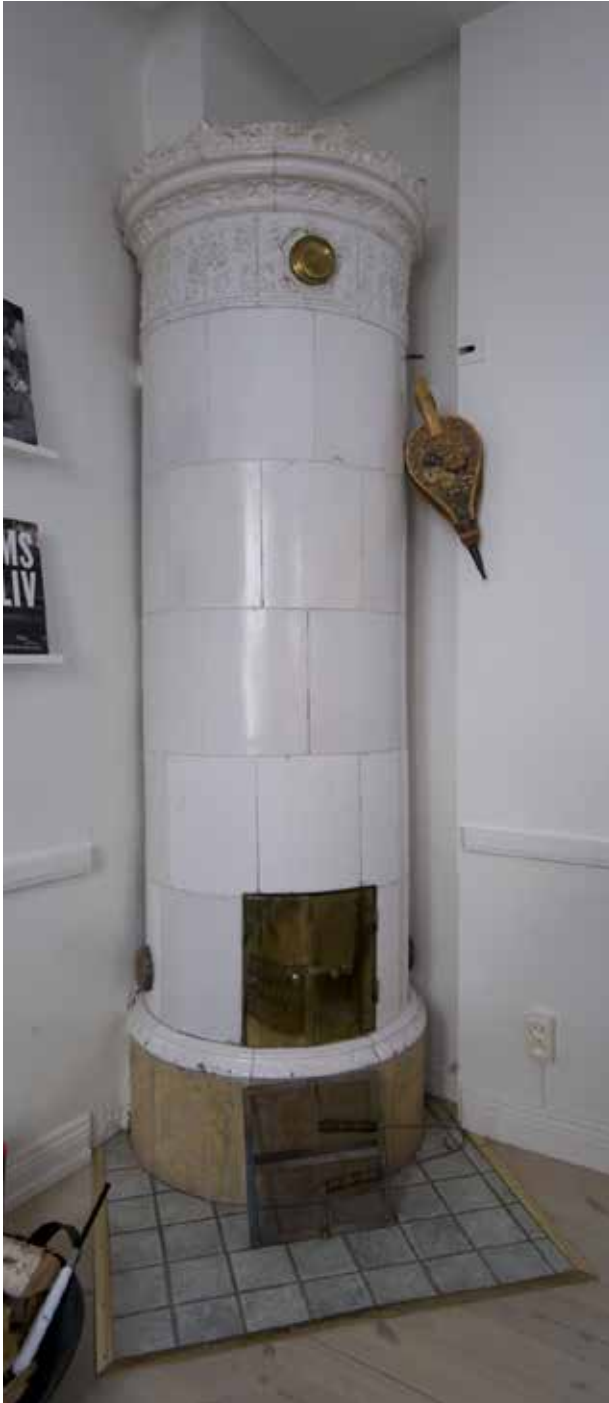
BEVARAD RUND KAKELUGN FRÅN 1800-TALET. FOTO J MALMBERG
