STADSHOLMEN

# BONDESONEN STÖRRE 21

Nytorget 3-7

### FAKTABLAD

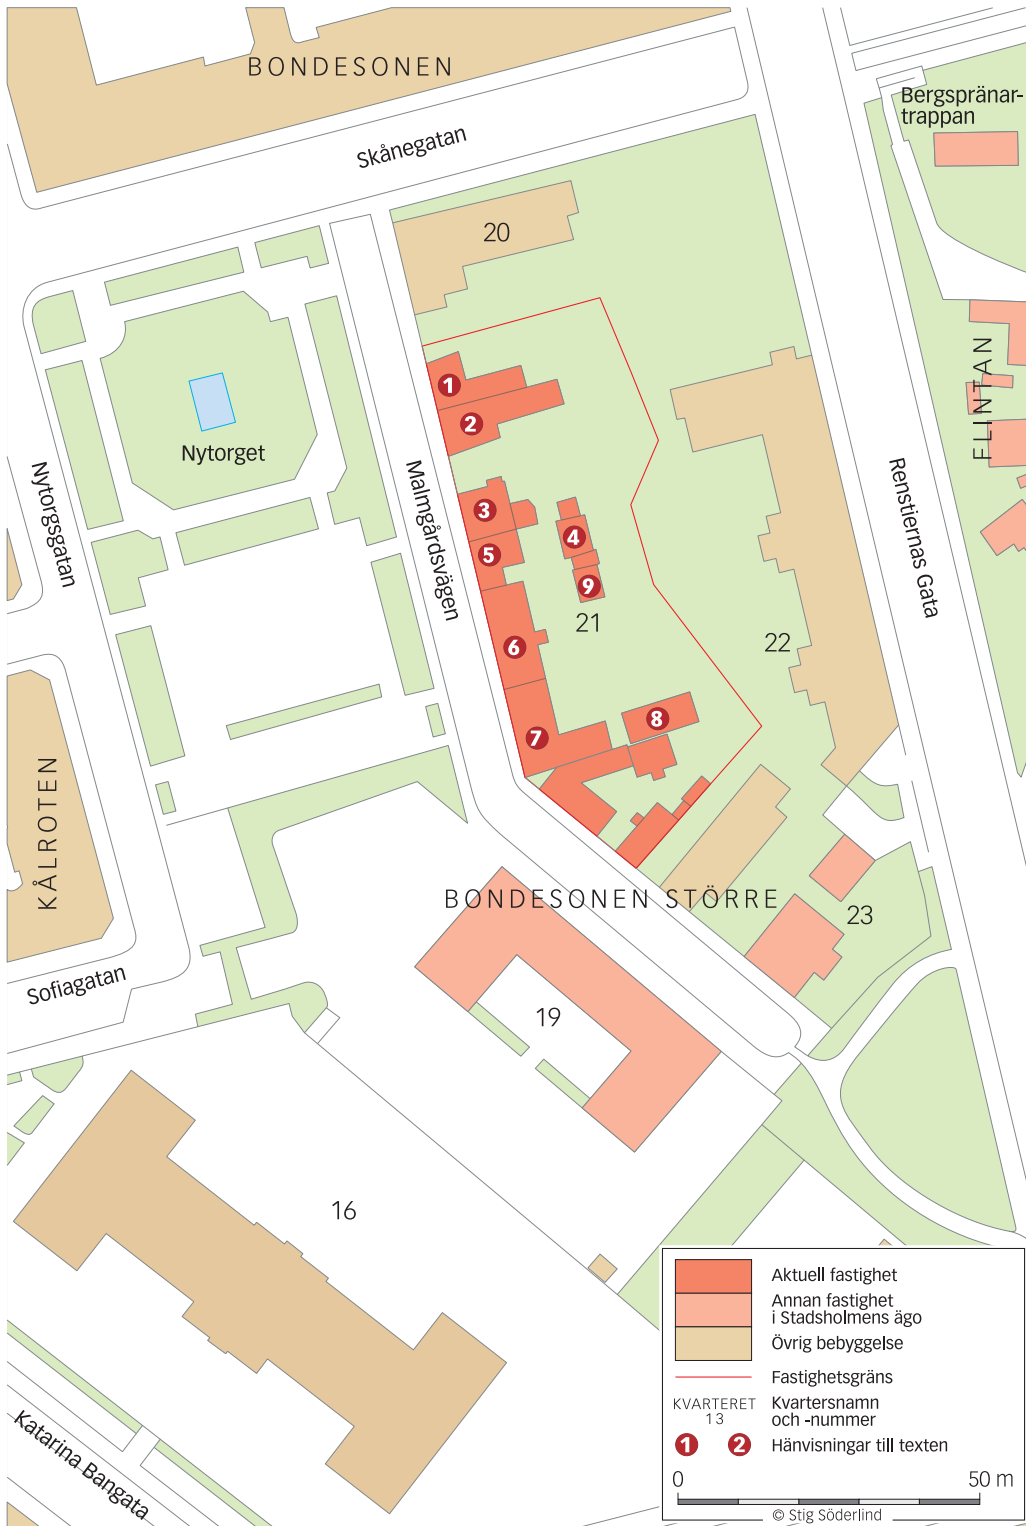
- 1 NYTORGET 3**
- 2 NYTORGET 5 A OCH B**
- 3 NYTORGET 5 C**
- 4 TVÄTTSTUGA**
- 5 NYTORGET 7A**
- 6 NYTORGET 7B**
- 7 NYTORGET 7C OCH D**
- 8 NYTORGET 7E**
- 9 CYKELRUM/FÖRRÅD**

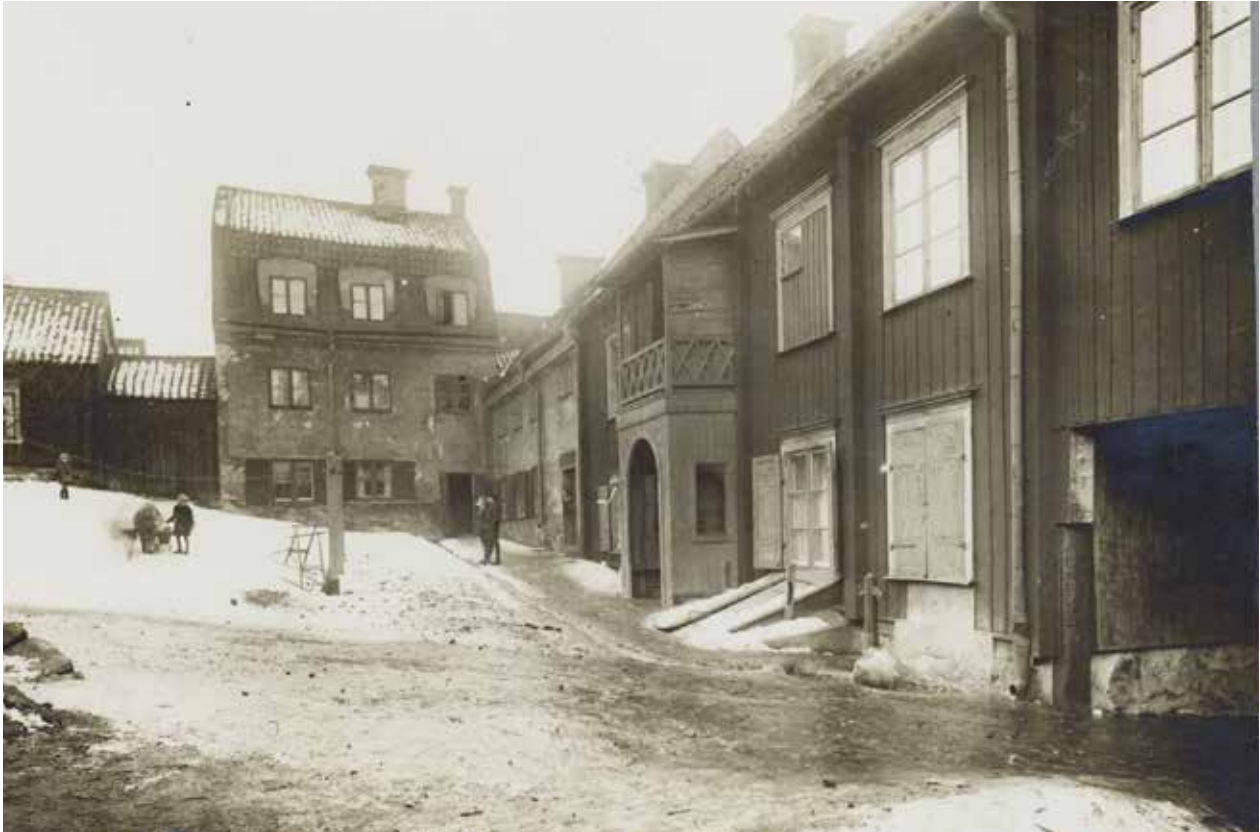
GÅRDSMILJÖ MED HUS 7 B-E, OKÄNT ÅRTAL. BILDEN VISAR ATT FLERA AV HUSEN HADE FÖNSTERLUCKOR. (FA 10200)

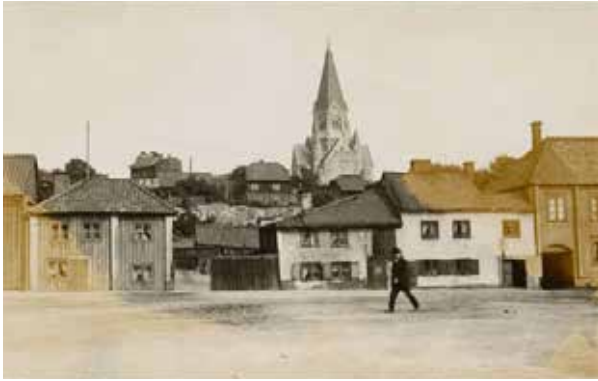
VY MOT ÖSTER TAGET MELLAN ÅREN 1901–1921. NÅGRA AV HUSEN HAR FÖNSTERLUCKOR OCH SAMTLIGA PÅ BILD HAR ETT DÖRRPARTI/KÖRPORT I GATUFASADEN. (SSMFA 43098)

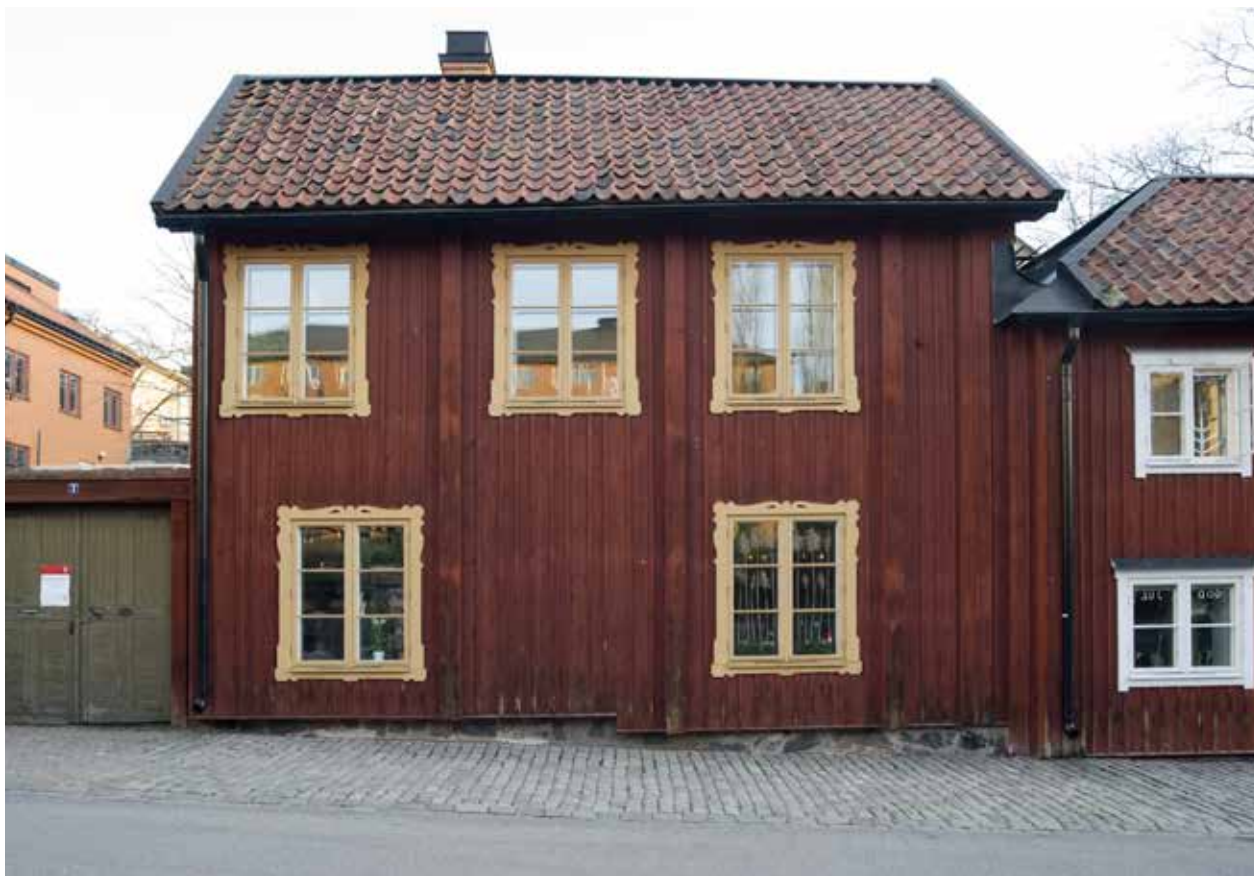
NYTORGET 3 VARS KARAKTÄR MED STORA FÖNSTER OCH DEKORATIVA OMFATTNINGAR SKAPADES UNDER 1800-TALET'S SENARE DEL.  
FOTO: J. MALMBERG

Under 1860-talet lät den dåvarande ägarinnan, mamsell Mathilda Stenius göra ”kostsamma reparationer och ändringar av sin fastighet”. Troligen var det vid detta tillfälle fastigheten gavs sin nuvarande karaktär med stora fönster och kontursågade fönsterfoder. Invändigt

Gathuset består av en panelad timmerbyggnad med synliga knutlådor under ett tegelklätt sadeltak. Mot öster finns en tillbyggnad som uppfördes vid renoveringen under 1980-talet. Fönstren är avdelade av en mittpost med två spröjsade bågar och innanfönster. De omges av dekorativa omfattningar. Mot norr finns ett blindfönster. Fönstrens storlek och dekor präglas av renoveringen under 1860-talet. Husets huvudentré är placerat i tillbyggnaden. Det finns även en dörr på gathusets gårdsfasad. Dörrarna är sekundära och utformade med liggande panel.

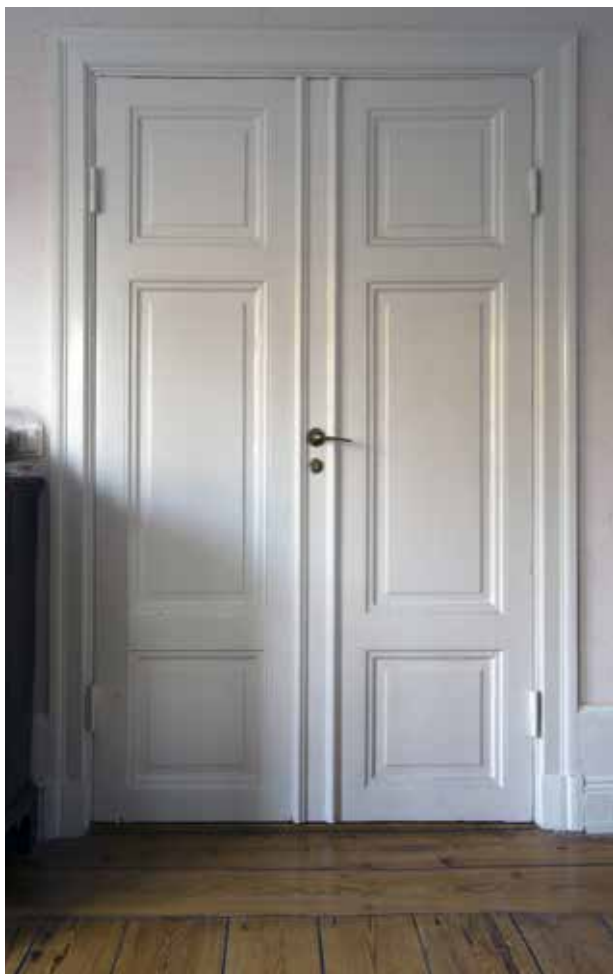
INTERIÖR FRÅN NYTORGET 3 SOM PRÄGLAS AV EN RENOVERING UNDER 1800-TALET MED PARDÖRRAR, FODER, SOCKLAR OCH BRÄDGOLV. FOTO: J. MALMBERG

Byggnadens planlösning präglas av renoveringen under andra halvan av 1800-talet. De utvändiga knutlådorna som vanligtvis avslöjar konstruktionen saknar tvärväggar invändigt. Innerväggarna har troligtvis tillkommit senare. Äldre snickerier är från 1800-talets andra hälft. Av äldre dörrar finns pardörrar med tre fyllningar. Boningsrummen har låga paneler

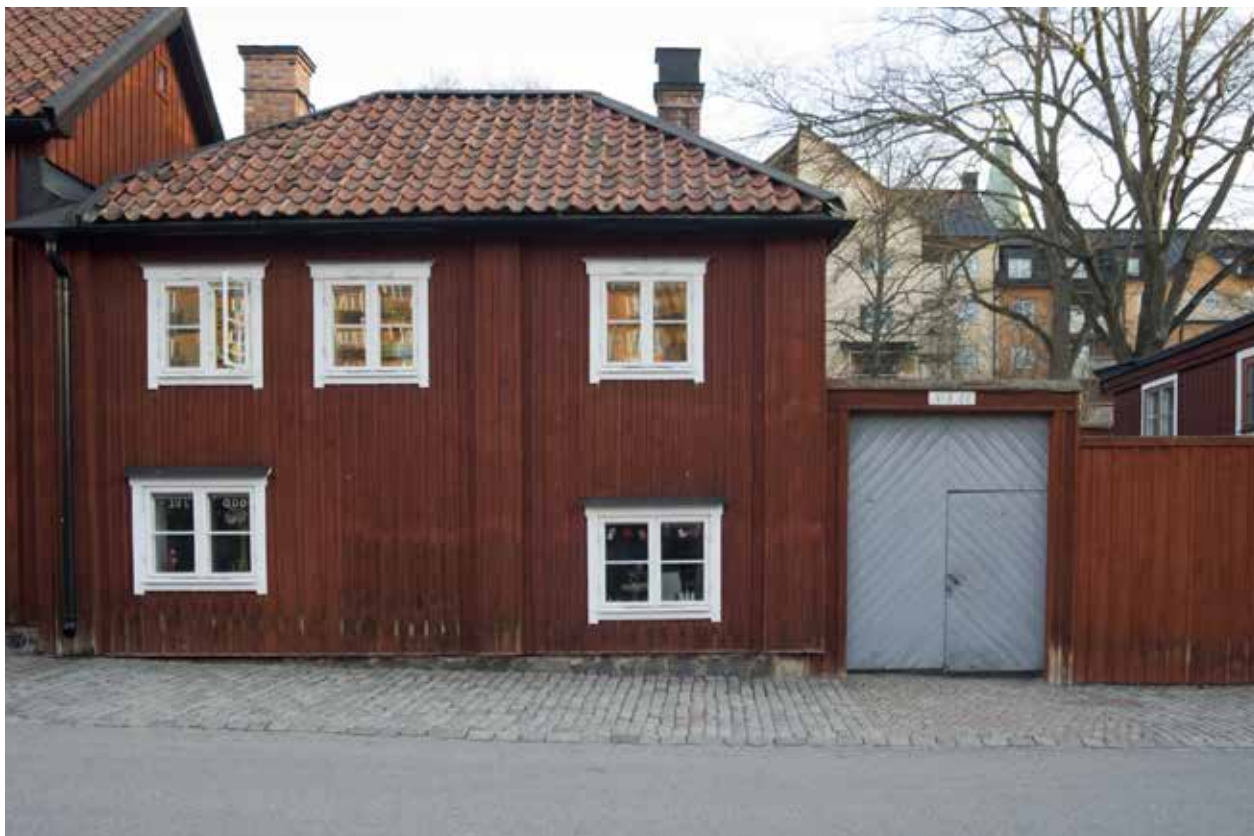
NYTORGET 5B MED TIDSTYPISK FASAD MED SYNLIGA KNUTLÅDOR OCH KVADRATISKA FÖNSTER. FOTO: J. MALMBERG

Byggnaden består av ett hus mot gatan med en flygel längs den norra tomtgränsen. Fasaderna är rödmålade och panelade med synliga knutlådor. Mot öster avslutas flygeln med en envånings stenbyggnad (Nytorget 5a). I vinkeln mellan gathuset och flygeln finns ett trapphus (Nytorget 5 b) med förstuga. Yttertaket på gathuset är valmat medan flygeln och den östligaste stugan har ett gemensamt sadeltak med enkupigt tegel. På taket finns murade skorstenar. Samtliga fönster är kvadratiska med två utåtgående och spröjsade bågar. Fönstren är kompletterade med innanfönster och omges av raka fönsterfoder. Entrédörrarna är från 1980-talet och panelklädda.

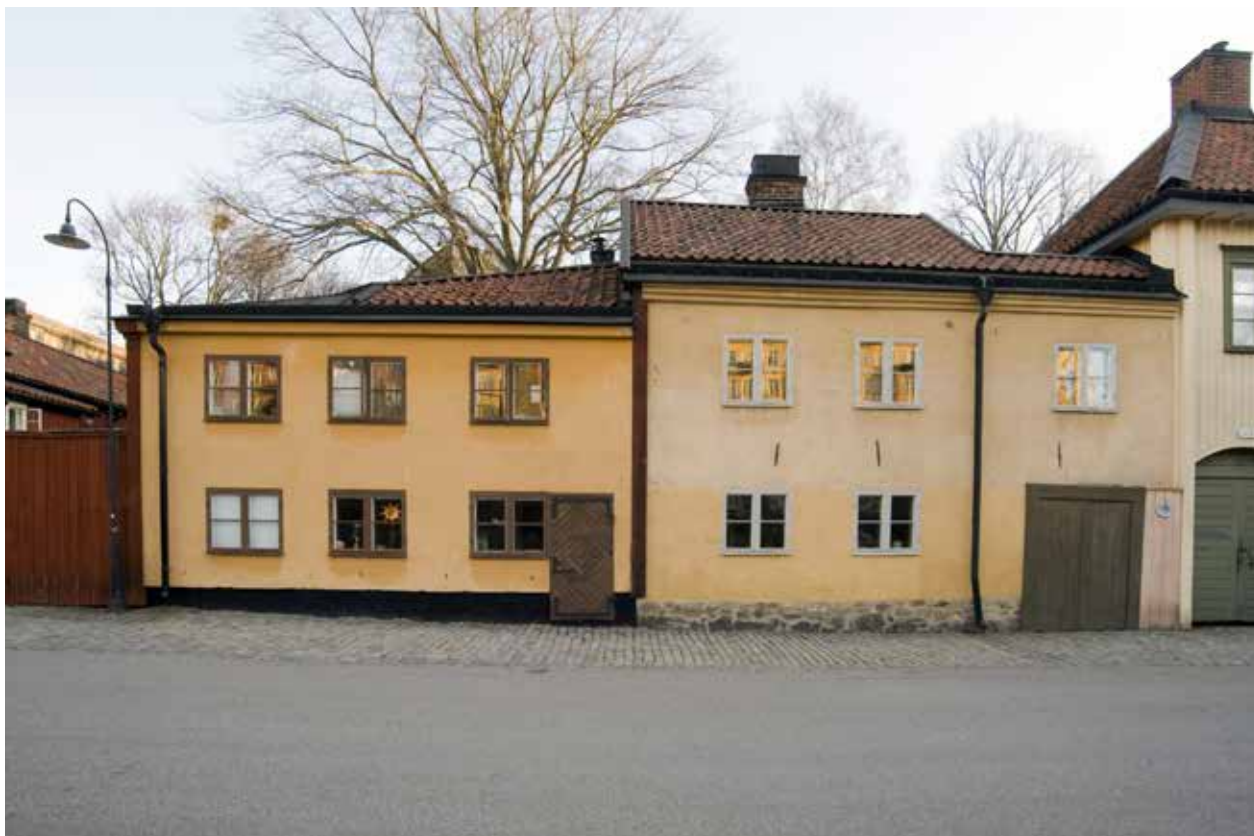
NYTORGET 5C TILL VÄNSTER OCH NYTORGET 7A TILL HÖGER. DÖRREN TILL NYTORGET 5C TILLKOM UNDER 1980-TALET. TIDIGARE FANNS EN KÖRPORT TILL ETT VAGNSHUS OCH STALL. DÖRREN TILL NYTORGET 7A VAR URSPRUNGLIGEN EN KÖRPORT, IDAG STÅNGD.  
FOTO: J. MALMBERG

Huset är uppfört i två våningar och står på en putsad och svartmålad sockel. Gatufasaden är putsad i en gul kulör. Övriga fasader är klädda med rödmålad locklistpanel. Taket är ett pulpettak, brutet mot torget och lagt med enkupigt tegel. Fönstren är kvadratiska med två spröjsade bågar. Bortsett från gatufasaden omges de av vitmålade släta omfattningar. I gatufasaden finns ett pärlspontsklätt dörrblad med smidda bandgångjärn. Huvudentrén är placerad mot norr i en förstukvist under plåttak. Mot öster finns en panelad utbyggnad under plåttak med dörrblad från 1980-talet.

Byggnaden är uppförd i två våningar och står på en murad stensockel. Mot torget är fasaden putsad och färgad. Den har tre synliga ankarslut och en putsad takfot. Övriga fasader är klädda med rödmålad locklistpanel med synliga knutlådor, bortsett från ett litet putsat parti mot gården. Byggnaden täcks av sadeltak och enkupigt tegel. I gatufasaden finns spår av den äldre körporten med dubbeldörr av stående brädor och breda foder. Allt målat i grön kulör. Entrépartiet är placerat i den före detta körporten mot gården och är försett med ett litet plåttak på två vita pelare. Dörren är brädklädd och intill dörren finns ett spröjsat fönster. Fönstren är kvadratiska med två utåtgående, spröjsade bågar och innanfönster. Byggnadens interiör präglas av renoveringen 1980.

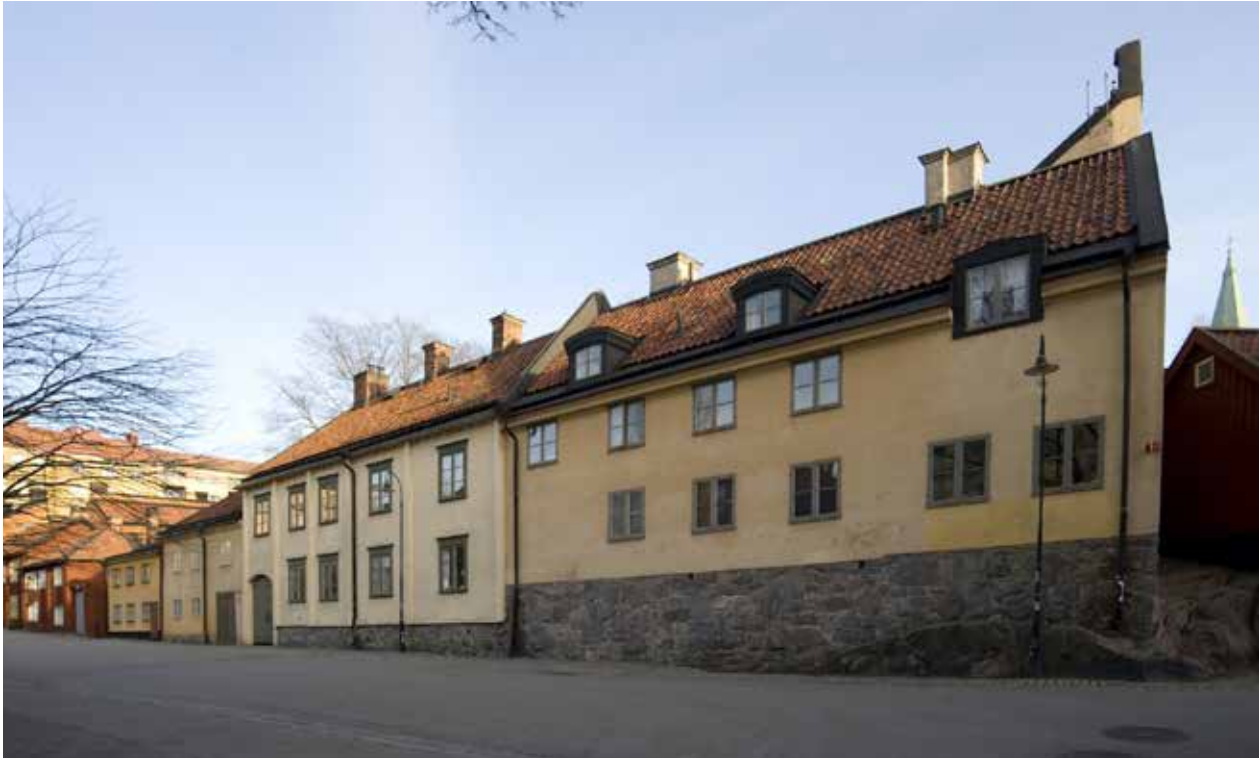
GATUFASADERNA MED NYTORGET NUMMER 7B OCH C I FÖRGRUNDEN. FOTO: J. MALMBERG

Nytorget 7b består av ett trähus i två våningar som står på en murad sockel. Fasaderna är klädda med locklistpanel i beige kulör med synliga knutlådor. Takfoten pryds av dekorativa konsoller och taket är brutet och klätt i tegel. Fönstren är höga,

av 1800-talskaraktär, med två spröjsade bågar. De omges av grönmålade foder med dekorativa överstycken. I husets bottenvåning finns en körport in till gården. Porten har ett välvt överstycke och dörrbladen har grönmålade liggande brädor. Entrépartiet mot gården omges av en veranda med välvd öppning och figursågad utsmyckning. På vardera sida finns en fönsteröppning. Ovan verandan finns en balkong med krysställda räcken och tak. Entrédörren är en brädklädd pardörr med runda fönsteröppningar. Norr om entrén finns nedgång till källaren, stängd med två plåtluckor.

Nytorget 7c är ett stenhus i två våningar med tegelklätt sadeltak. Mot gatan är sockeln hög och murad av sten, mot gården är den låg och svartmålad. Fasaderna är gulputsade med en kraftig profilerad takfris. Fönstren är kvadratiske och utåtgående med två spröjsade bågar. I takfallet mot gatan sitter takkupor med välvda fönster och mot gården finns tre takfönster. Fönstren har näbbslag av äldre karaktär, dock senare tillkomna. Entrédörren är panelklädd med ett smalt överljusfönster. Trapphuset har ett äldre kalkstengolv och fyllningsdörrar till lägenheterna.

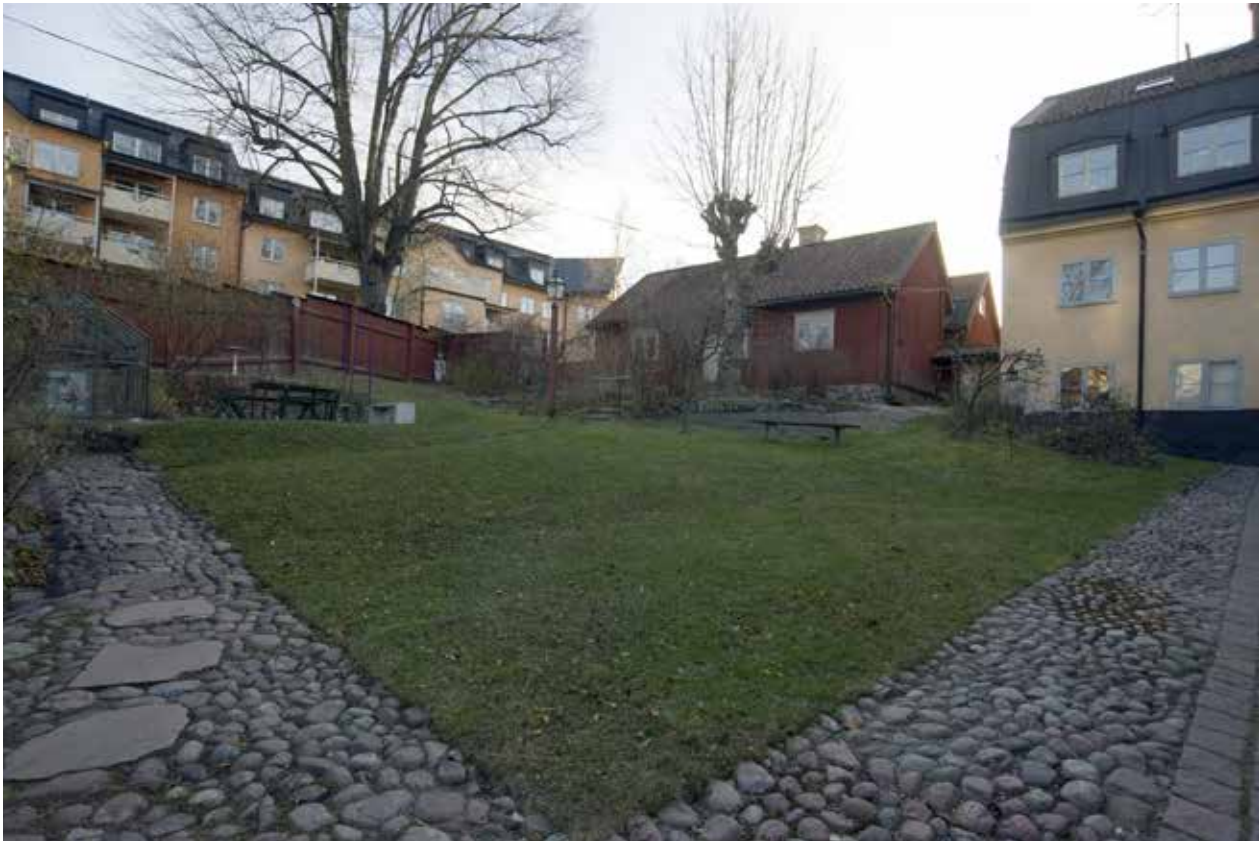
GÅRDSMILJÖ MED DET RÖDMÅLADE GÅRDSHUSET, NYTORGET 7E I BAKGRUNDEN. FOTO: J. MALMBERG

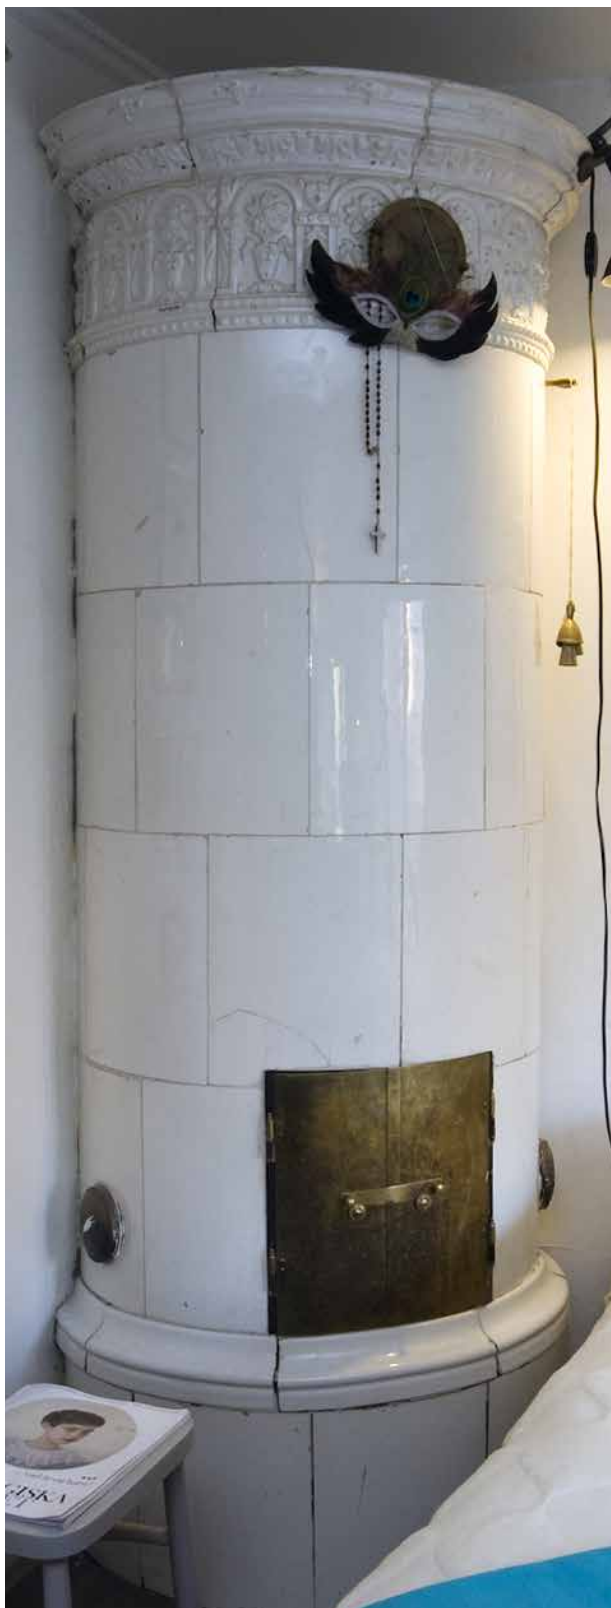
INTERIÖR FRÅN NYTORGET 7C MED BEVARAD KAKELUGN, SAN-  
NOLIKT FRÅN SENT 1800-TAL. FOTO: J. MALMBERG
