STADSHOLMEN

# BOSTÄLLET 1

DÖDGRÄVARBOSTÄLLET

Olaus Magnus väg 5

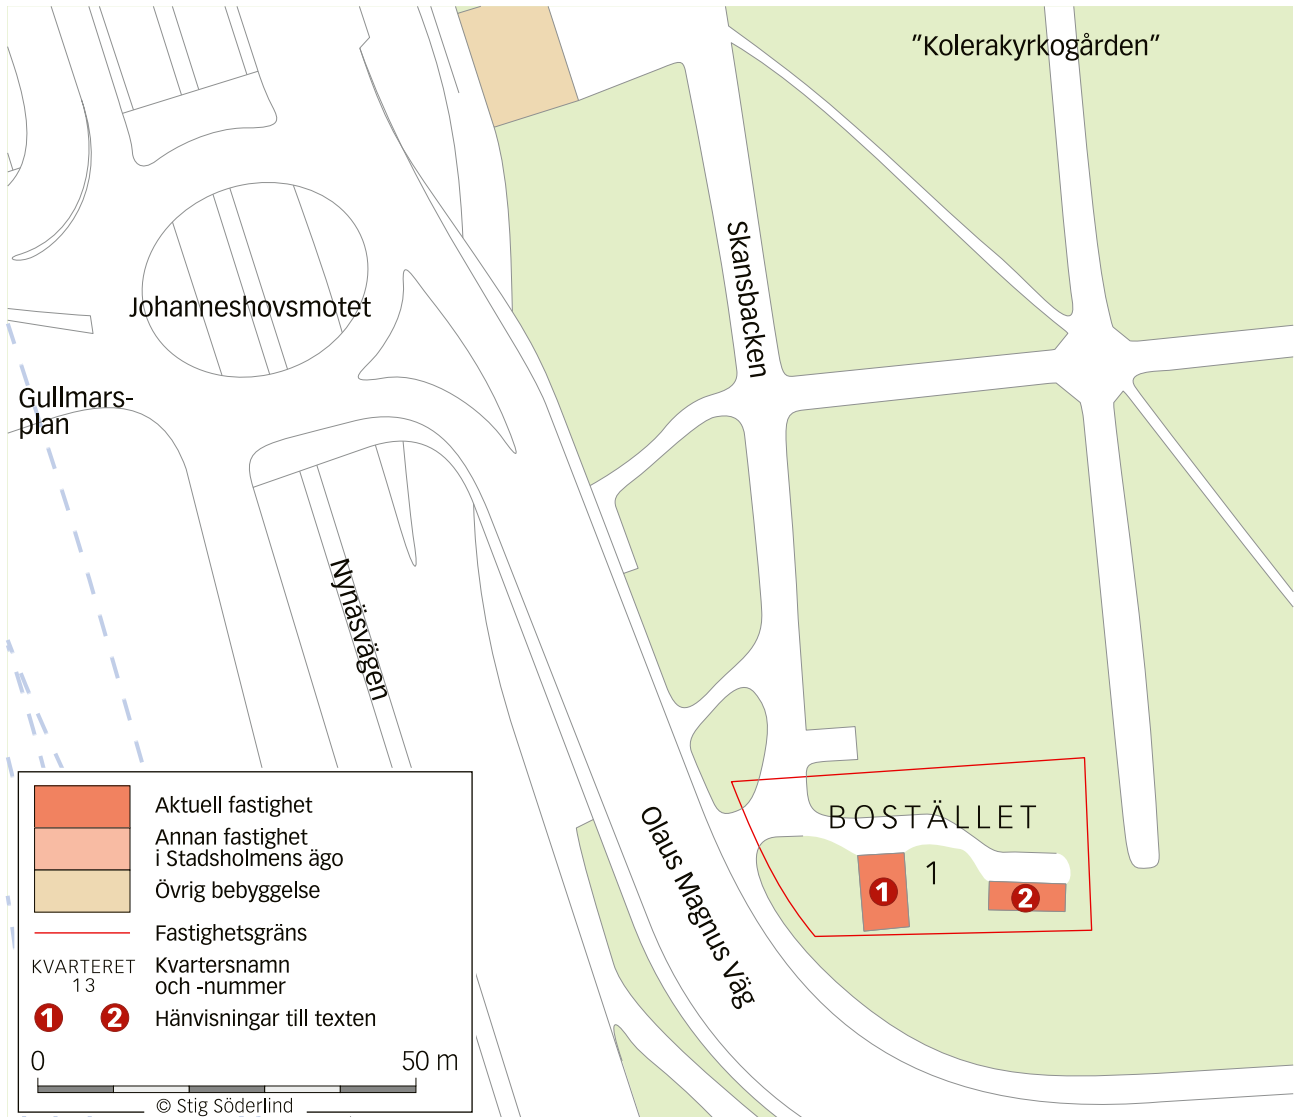
**1 BOSTÄLLE**

**2 UTHUS**

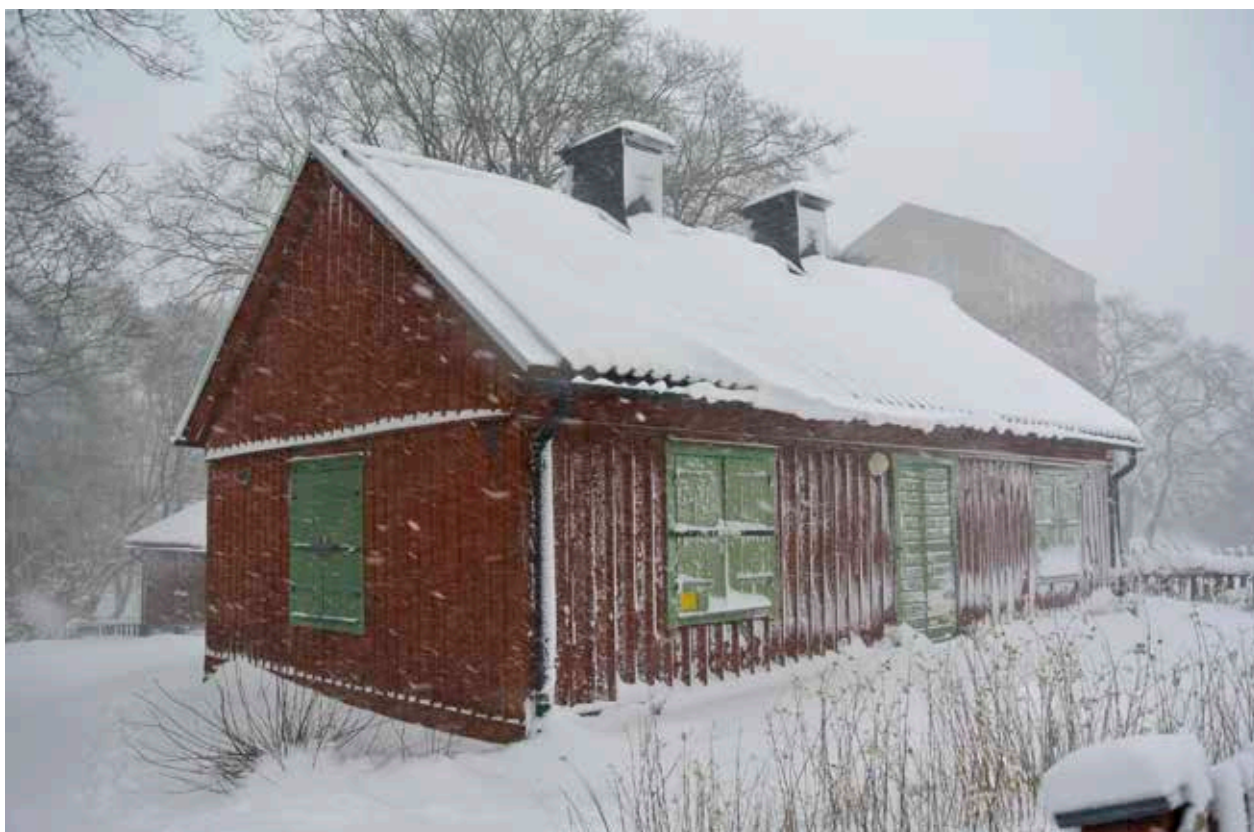
BOSTÄLLET S HUVUDFASAD MOT VÄSTER, I VINTER OCH SNÖVRA. FOTO J. MALMBERG.

Byggnaden är ett timmerhus om en våning under ett tegeltäckt sadeltak, på en naturstensgrund. I fasaden mot väster sitter ett fönster på var sida om entrén, övriga fasader har vardera ett centralt placerat fönster. Fönstren har småspröjsade, sentida

bågar och kan tillslutas med grönmålade, panelade fönsterluckor. Entrén har dubbla pardörrar, där det inre dörrparet är panelade plankdörrar och det yttre är panelade fyllningsdörrar av en typ som förekom på 1830-talet. Fasaderna är klädda med locklistpanel som har avfärgats med röd slamfärg.

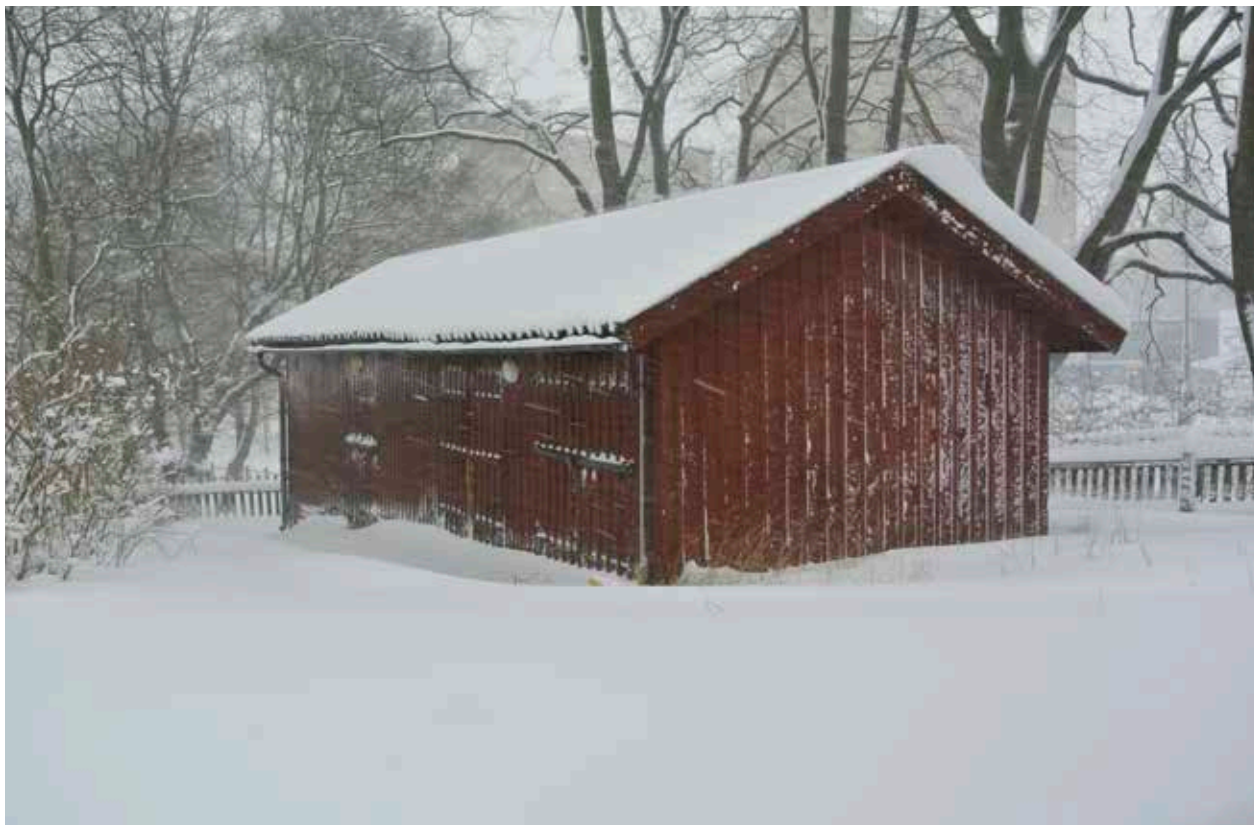
UTHUSETS FASADER MOT NORR RESPEKTIVE VÄSTER. UTHUSET HAR TRE DÖRRAR SOM URSPRUNGLIGEN LEDDE TILL ETT AVTRÄDE, ETT FÖRRÅD OCH EN VEDBOD. FOTO J. MALMBERG

Dagens uthus öster om bostadshuset syns tidigast på en karta över Stockholm från 1901. Samtidigt är det långsmala uthuset längre österut borta. Boställets lilla utbyggnad mot öster är borta senast 1917 – 1926, enligt en plankarta tillkommen dessa år, men det kan ha tagits bort redan tidigare, eftersom 1901 års karta inte visar detaljer. Uthuset var inrett med avtråde, förråd och vedbod.

Uthuset är, under ett tegeltäckt sadeltak, avfärgat med röd slamfärg på en enkel locklistpanel. Mot trädgården finns tre dörrar av lika utformning som fasaden. Takstolen är sekundär till stommen, som troligtvis är genuin.

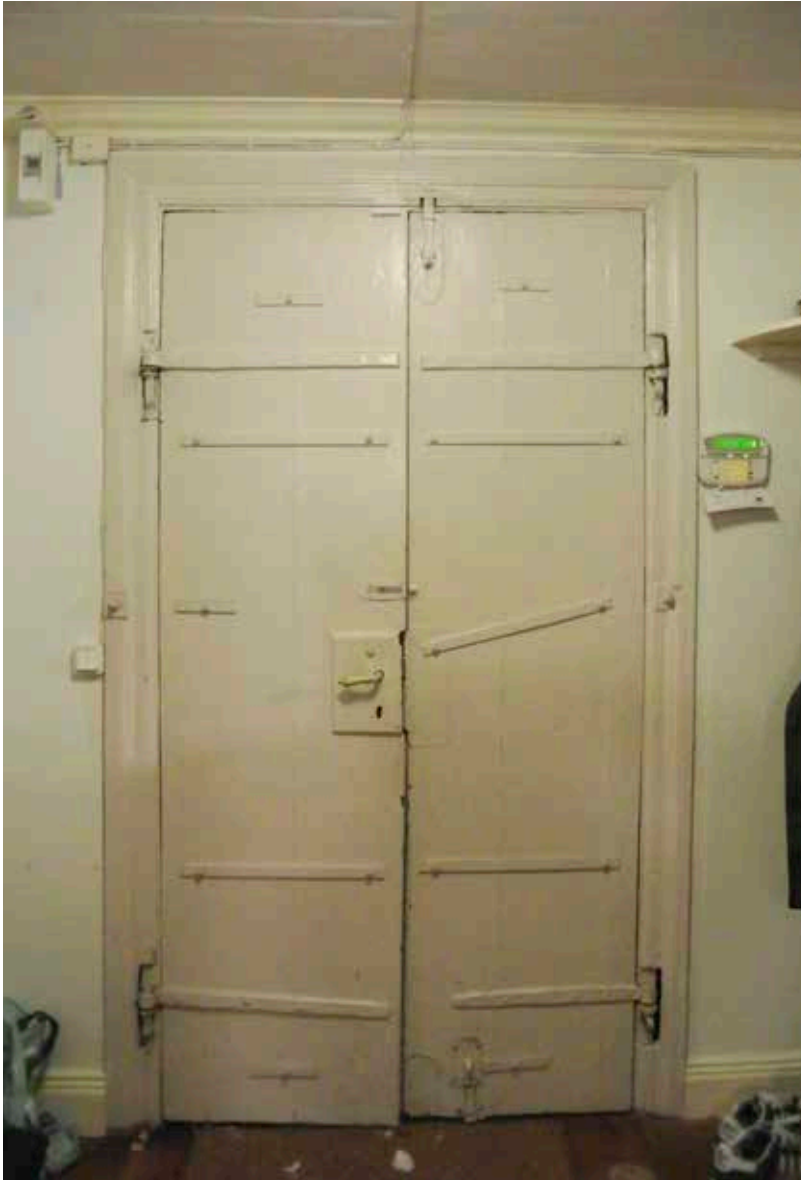
DE INRE ENTRÉDÖRRARNA FRÅN INSIDAN. DÖRRARNA ÄR ENKLA OCH AV ÄLDRE KARAKTÄR. DÖRRFODRET TILLHÖR BYGGNADENS ÄLDSTA, AV SENGUSTAVIANSK TYP, OCH DET SKULLE KUNNA VARA FRÅN TIDEN FÖR ANLÄGGNINGEN AV BEGRAVNINGSPLATSEN. MOT PLANKTAKET SITTER EN PROFILERAD TAKLIST AV TRÄ. FOTO J. MALMBERG.

Innertaken är äldre, panelade och vitlimmade, med lister mot väggarna av trä. Merparten av fönsterfodren, liksom något dörrfoder, är mjukt profilerade från någon av 1900-talets renoveringar, men äldre foder av klassiserande typ, från tidigt 1800-tal, inramar köksfönster och ett par av dörröppningarna. Även dörrkarmarna torde vara de ursprungliga. Golven är av relativt breda furuplank.
