**STADSHOLMEN**

# CADMUS 1

Skeppsbron 46

### FAKTABLAD

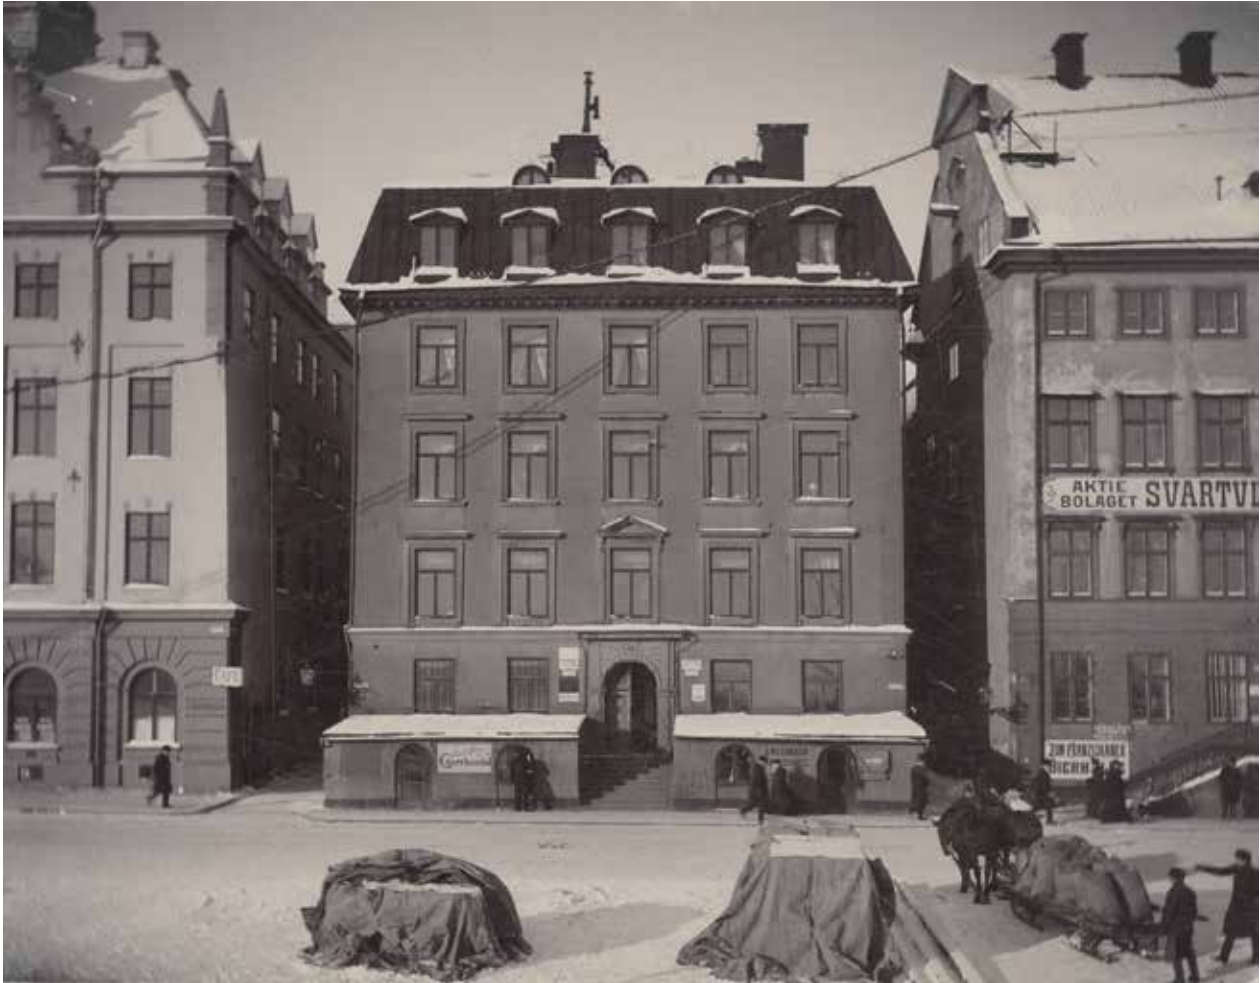
FRAM TILL 1929 LÅG TVÅ SALUBODAR VID SKEPPSBRON. OKÄND FOTOGRAF, TAGET FÖRE 1929. SSM:S ARKIV, A 22/43.

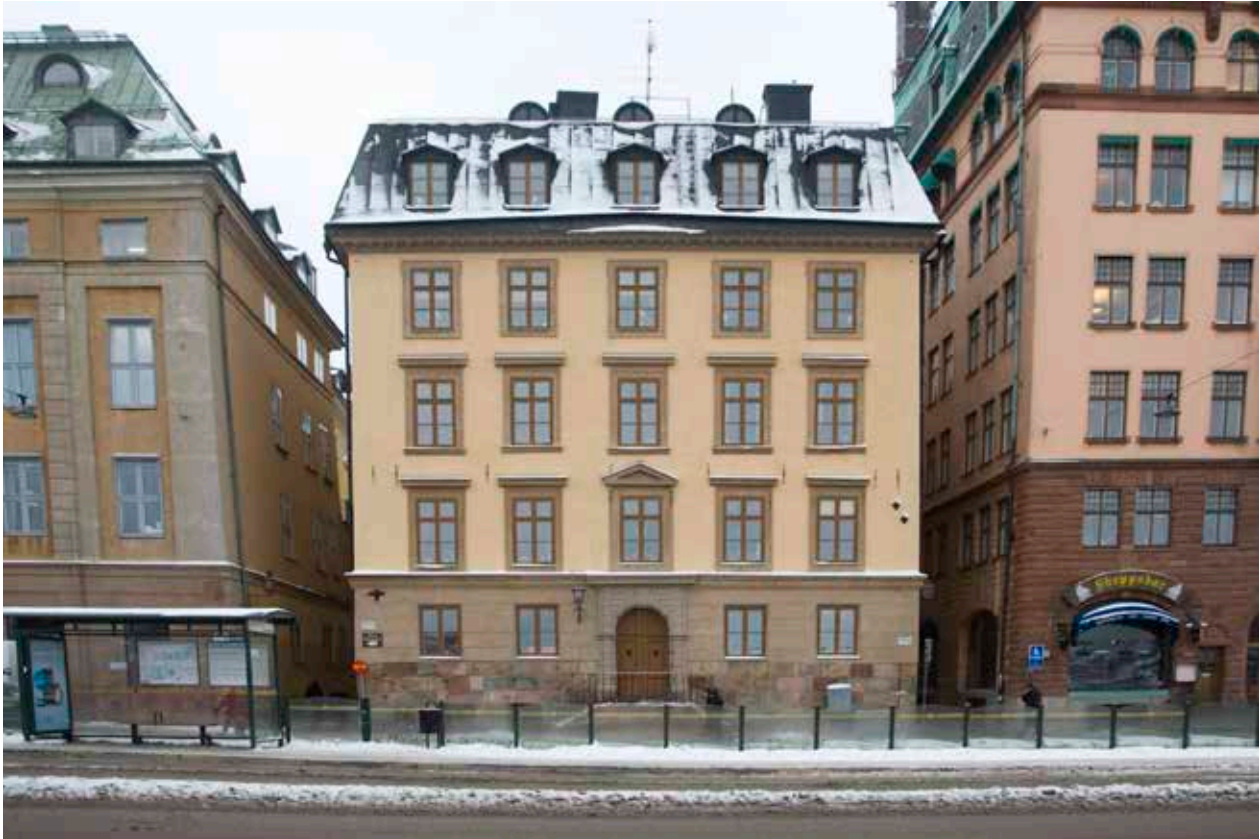
FASAD MOT SKEPPSBRON. FOTO J. MALMBERG.

Gathuset vid Skeppsbron är fyra våningar högt med inredd vind och fem fönsteraxlar brett. Byggnaden har en hög sockel av roslagssandsten och en utarbetad portal som i huvudsak är från 1600-talet. Till portalen leder en dubbel fritrappa. Fasaden har profilerade fönsteromfattningar mot Skeppsbron och är i övrigt slätputsad. Taket är brutet och belagt med plåt. På nedre fallet finns takkupor och på det övre små kupor med lunettfönster. Inåt gränderna finns flyglar och däremellan en mindre gård.

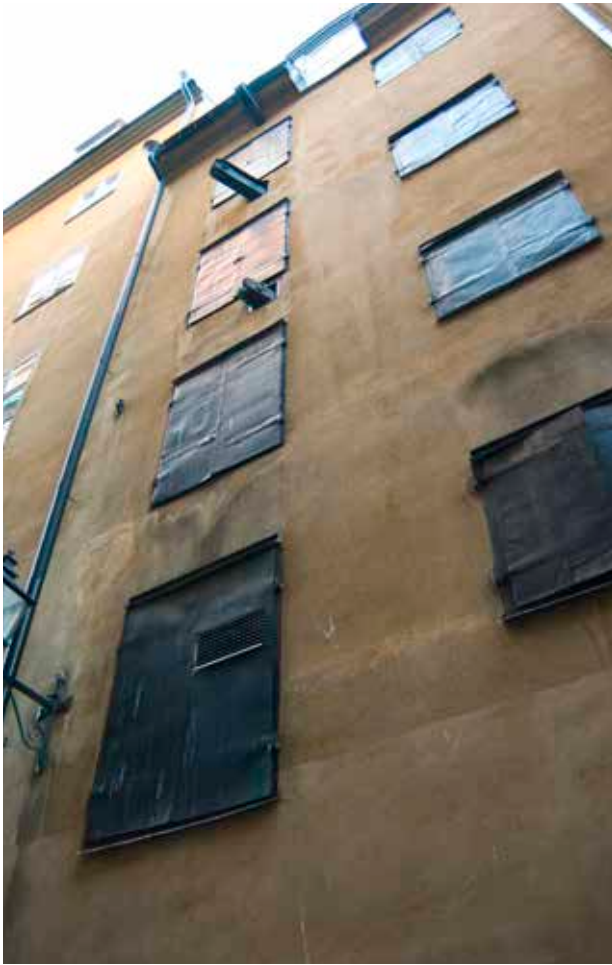
MAGASINSBYGGNADENS FASAD MED FLERA HISSBOMMAR OCH PLÅTKLÄDDA LUCKOR. FOTO J. MALMBERG.

På tomtens inre, västra del ligger ett magasinshus med fyra bottnar och två vindsbottnar. Byggnaden har fasader åt båda gränderna, Södra och Norra Dryckesgränd. Fasaderna är slätputsade och har två

plåtklädda träluckor per våning. Mot norr sitter fortfarande flera hissbommar kvar. Det inre har i allt väsentligt den ursprungliga utformningen bevarad med kraftiga bjälklag, enkla breda brädgolv, enkla bräddörrar med beslag och trätrappa. Öppningarna mot norr har i senare tid murats igen från insidan och en del ledningsdragningar och ventilation som betjänar huvudbyggnaden har lagts i magasinet. Byggnaden disponeras som lager för korgmakaren som har verksamhet i huvudbyggnaden.

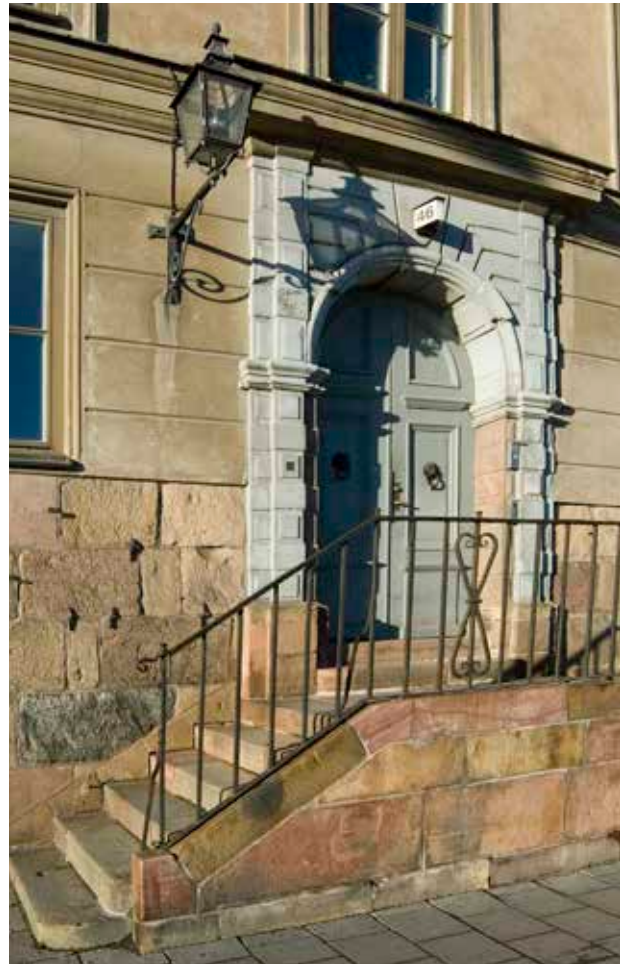
PORTALEN ÄR HUVUDSAKLIGEN FRÅN 1600-TALET. PORTEN ÄR EN HELFRANSK PARDÖRR FRÅN 1700-TALETS FÖRRA HÄLFT. PORTKLAPPARNA UTGÖRS AV LEJONMASKER MED RINGAR I GAPEN. FOTO J. MALMBERG.

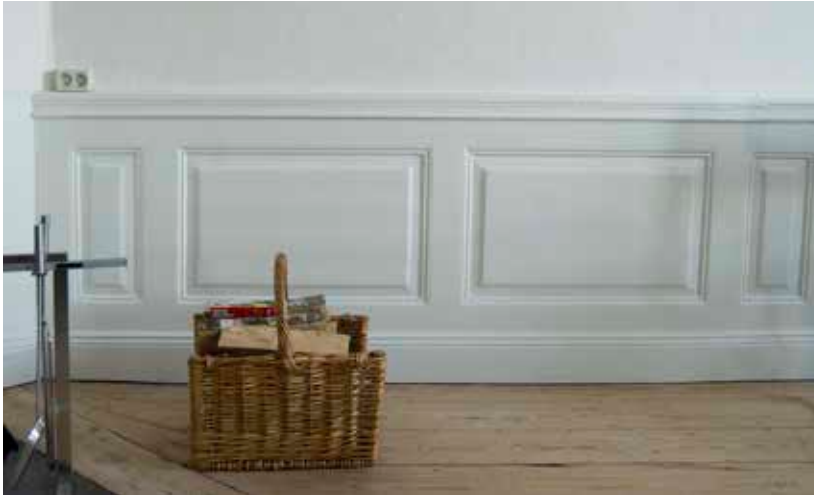
**HALVFRANSK BRÖSTPANEL.  
FOTO J. MALMBERG.**

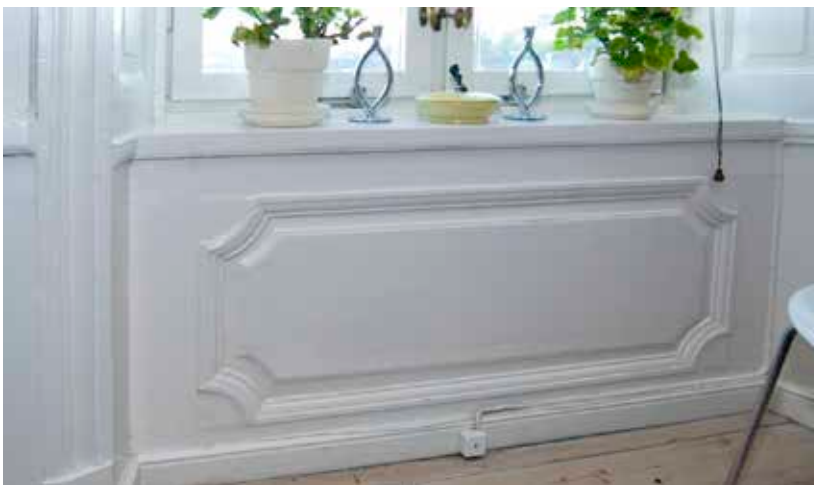
**HELFRANSK FÖNSTERBRÖSTPANEL AV  
BAROCKTYP, FÖRMODLIGEN FRÅN SENT  
1600-TAL. FOTO J. MALMBERG.**

Bostadvåningarna där över har huvuddragen av äldre planlösningar bevarad men en ”korridorlösning” har gjorts för att få separat kommunikation till kök, badrum och sovrum. Anmärkningsvärt många brädgolv med frisbäder finns bevarade, sannolikt från ombyggnaden på 1700-talet. Från den tiden finns också snickerier såsom bröst- och smygpaneler, dörrar och några stucklister. I några av rummen mot Skeppsbron finns bröstningar av barocktyp, sannolikt från 1600-talets senare del. En del kakel-

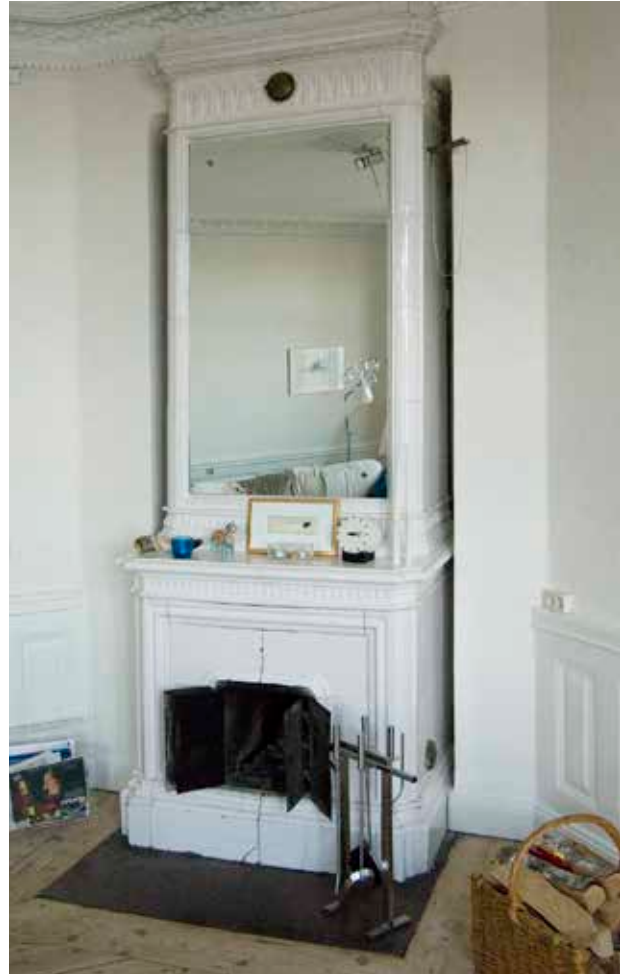
SLÄT SALKAKELUGN MED SPEGEL, FRÅN 1870-TALET.  
FOTO J. MALMBERG.
