STADSHOLMEN

CALLISTO 3

Österlånggatan 37

FAKTABLAD

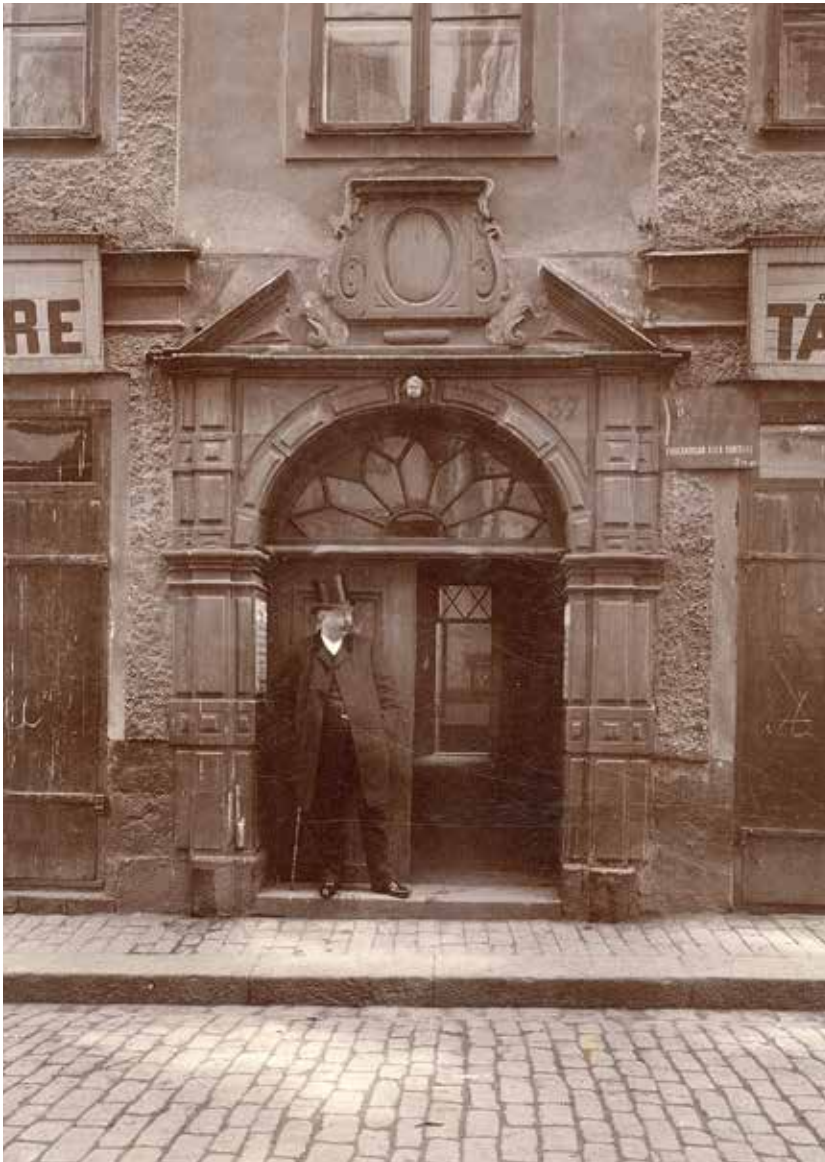
ENTRÉN TILL CALLISTO 3 ÅR 1891. PÅ FOTOT BEHÅLLER BOTTENVÅNINGEN DEN GAMLA, GROVA PUTSEN OCH PÅ VAR SIDA OM PORTALEN FINNS ENTRÉER TILL BUTIKER ELLER VERKSAMHETER, PÅ BILDEN TILLSTÄNGDA. ÄVEN FÖR BUTIKSFÖNSTREN SATT LUCKOR. PORTENS PARDÖRRAR OCH GLASADE ÖVERSTYCKE ÄR FRÅN TIDIGT 1800-TAL. FOTO KASPER SALIN, SSM F99883.

Det skulle dröja ända fram till 1959 innan huset genomgick nya exteriörförändringar. Detta år ändrades bottenvåningens fasad till dagens utseende, emot stadsmuseets yttrande och byggnadsnämndens beslut. Man tog då ner den gamla, grova spritputsen och ersatte med en ljusst målad slätputs. Vid samma tid utfördes också dagens panelade portar efter förebild från 1600-talet.

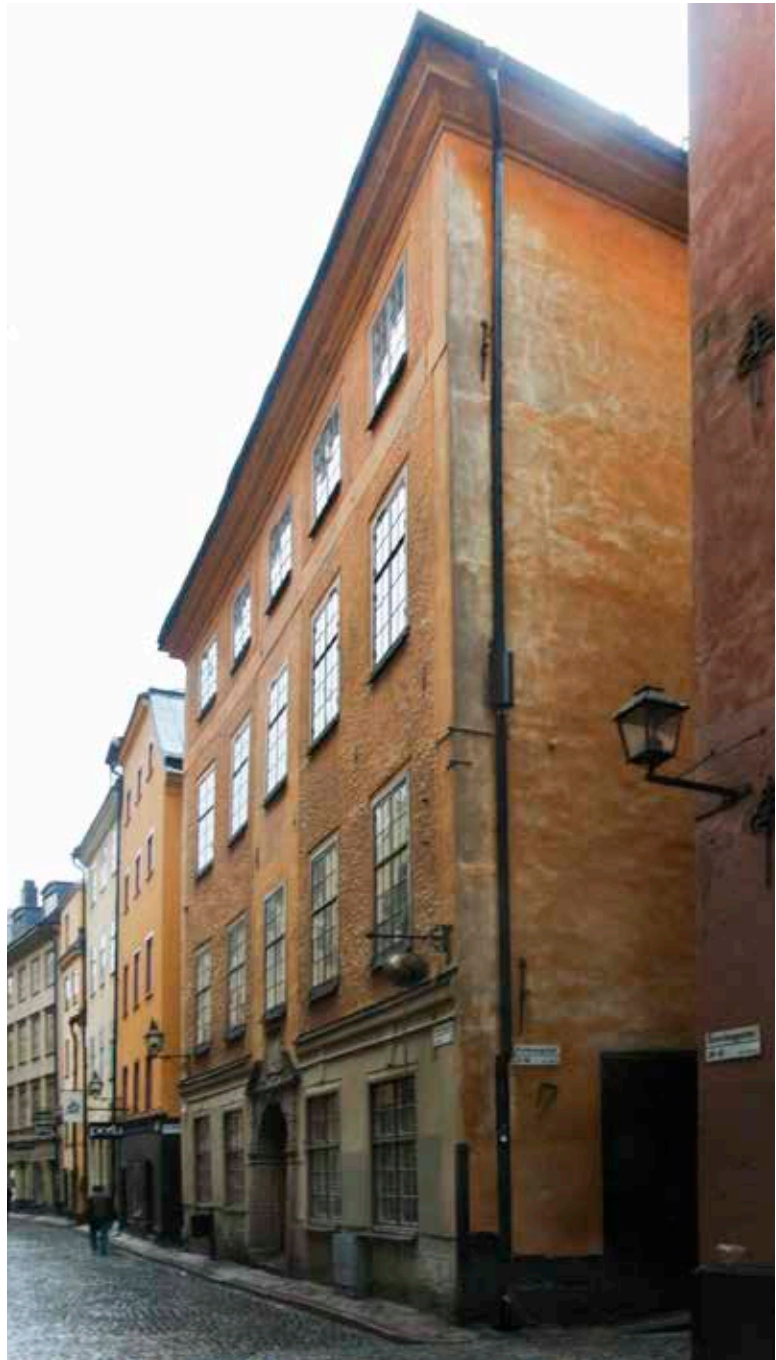
HUSETS FASAD MOT ÖSTERLÅNGGATAN OCH HÖRNET
MOT PELIKANSGRÄND. FOTO J. MALMBERG.

Efter hand putsades husets fasader. Mot Österlånggatan finns i dag ovan bottenvåningen en ålderdomlig puts av påtaglig 1700-talskaraktär. Den är indelad dels genom ytor av grov spritputs, dels genom slätputs. Huvuddelen av putsen har i undersökningar konstaterats vara fasadens äldsta puts.

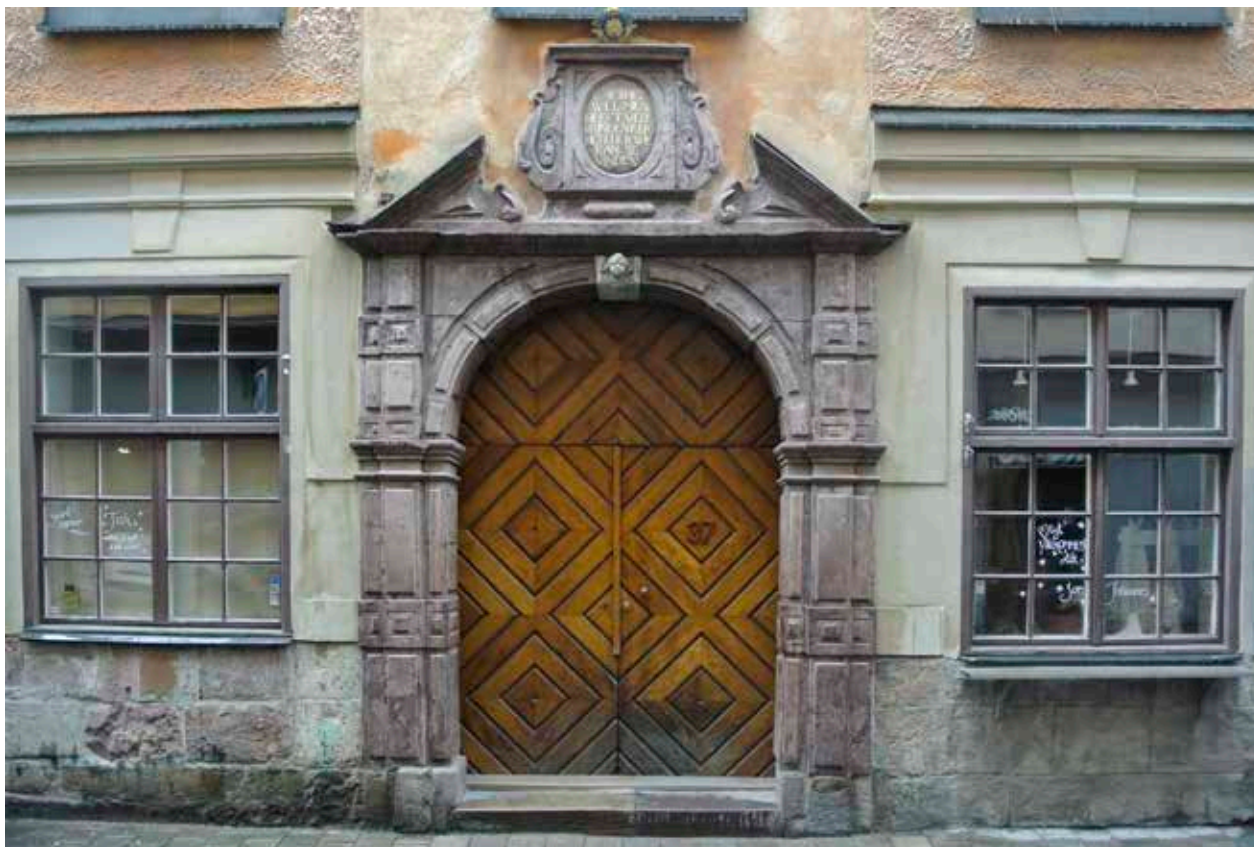
PORTALEN ÄR BEVARAD FRÅN 1662. DEN SLÄTPUTSADE BOTTENVÅNINGEN FICK DAGENS UTSEENDE PÅ 1960-TALET. FOTO J. MALMBERG.

Huset är till hela sin uppbyggnad bevarat från 1662. Ursprungligen låg ett svartglaserat tegel på det valmade sadeltaket och fasaderna torde endast ha varit målade på teglet. Den skulpterade portalen av röd kalksten är helt bevarad från tiden för uppförandet. Över portalen uttrycker byggherren sin människosyn i texten GAET HET WEL MEN HEEFT VEEL VRINDEN KERT HET LUCK WIE KAN SE VINDEN, eller översatt: Går det väl har man många vänner vänder lyckan, var finns de då?

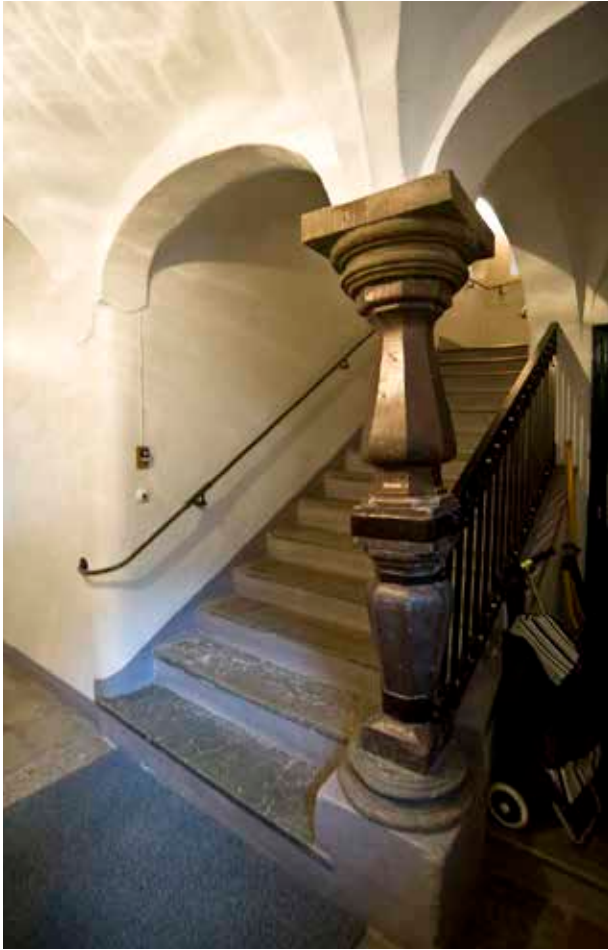
DEN BALUSTERFORMADE STENKOLONNEN ÄR KARAKTÄRISTISK FÖR PORTGÅNGEN, SOM TILLSAMMANS MED TRAPPHUSETS NEDRE DEL ÄR BEVARAD FRÅN 1660-TALET. FOTO J. MALMBERG

Portgången är välvd med stjärnformade kryssvalv och vid det sidolagda trapphuset fungerar en balusterliknande kolonn av huggen sandsten som valvbärare. I både portgång och trapphus är golven lagda med plansten av kalksten. Dörrarna är från 1600-talets senare hälft och från 1700-talet.

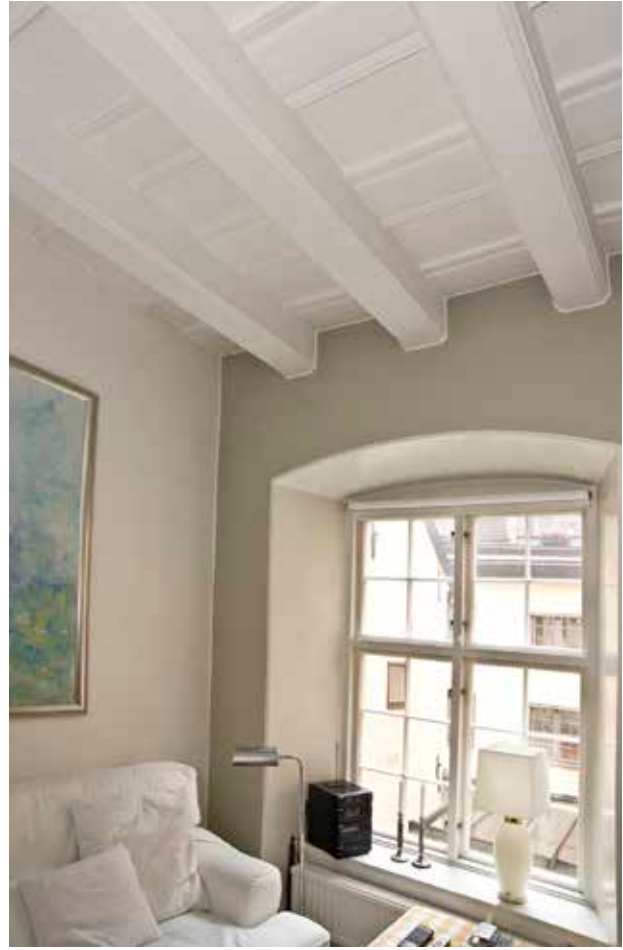
I FLERA AV LÄGENHETERNA BEVARAS BJÄLKTAKEN SYNLIKA. FOTO J. MALMBERG.

Lägenheterna präglas av ombyggnaden 1970–1972, både vad gäller planlösning och snickerier. De ursprungliga profilerade bjälktaken ligger synliga i några av rummen, i dag dock vitmålade. Snickerier från renoveringen på 1810-talet, som pardörrar och fönstersnickerier, finns bevarade i viss utsträckning, främst i rummen mot Österlånggatan. Ett fåtal av dörrarna är från 1920-talet. Kakelugnarna representerar både 1700-talet, i blåvitt kakel, och 1800-talets förra del, i vitt kakel. Några av de putsade taken har den för 1700-talet så typiska stora hålkälslisten med liten klack.

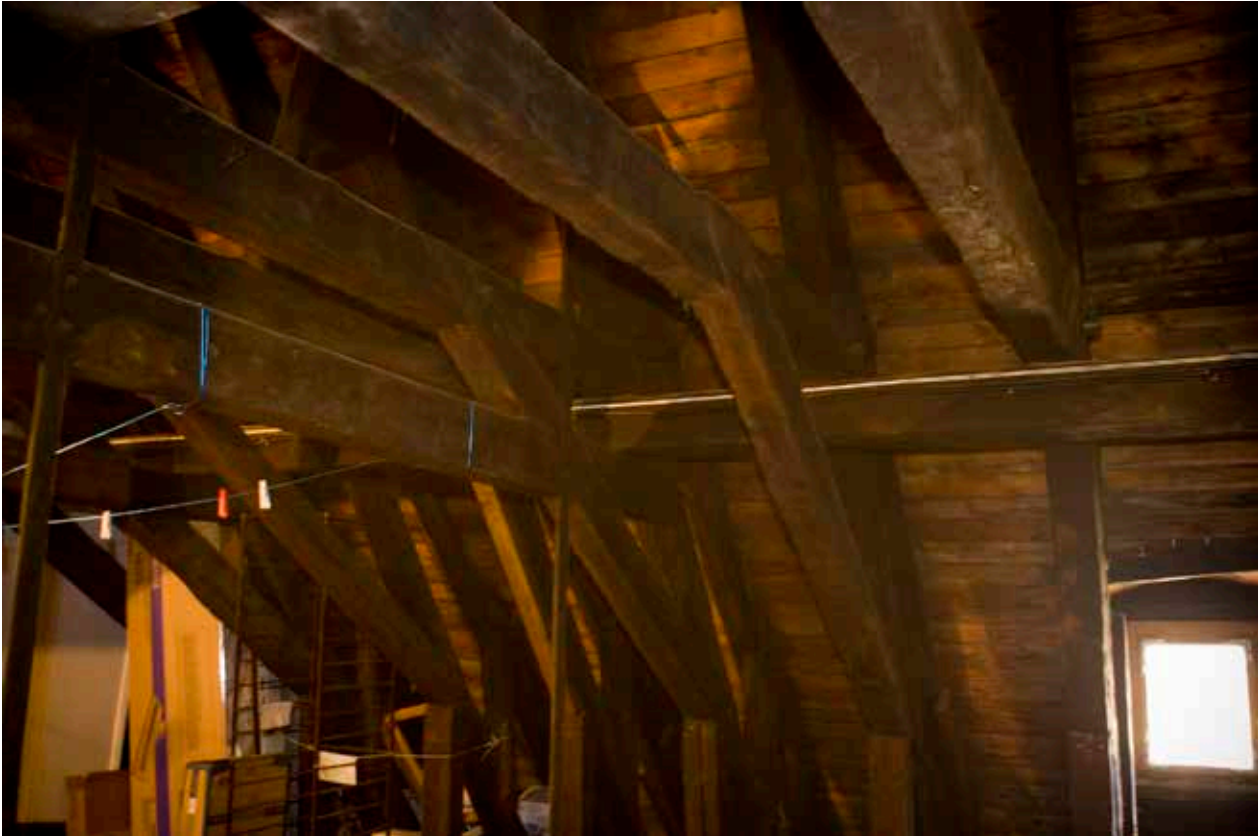
ÄVEN TAKSTOLSKONSTRUKTIONEN, SOM BÄR UPP ETT HÖGT, VALMAT SADELTAK, ÄR BEVARAD FRÅN BYGGÅRET OCH BIDRAR TILL FASTIGHETENS SÄRSTÄLLNING. FOTO J. MALMBERG.

Vinden står fortfarande helt oinredd och bevarar dessutom takstolskonstruktionen från tiden för husets uppförande.
