# CASSIOPEA 11

Kindstugatan 7

### FAKTABLAD

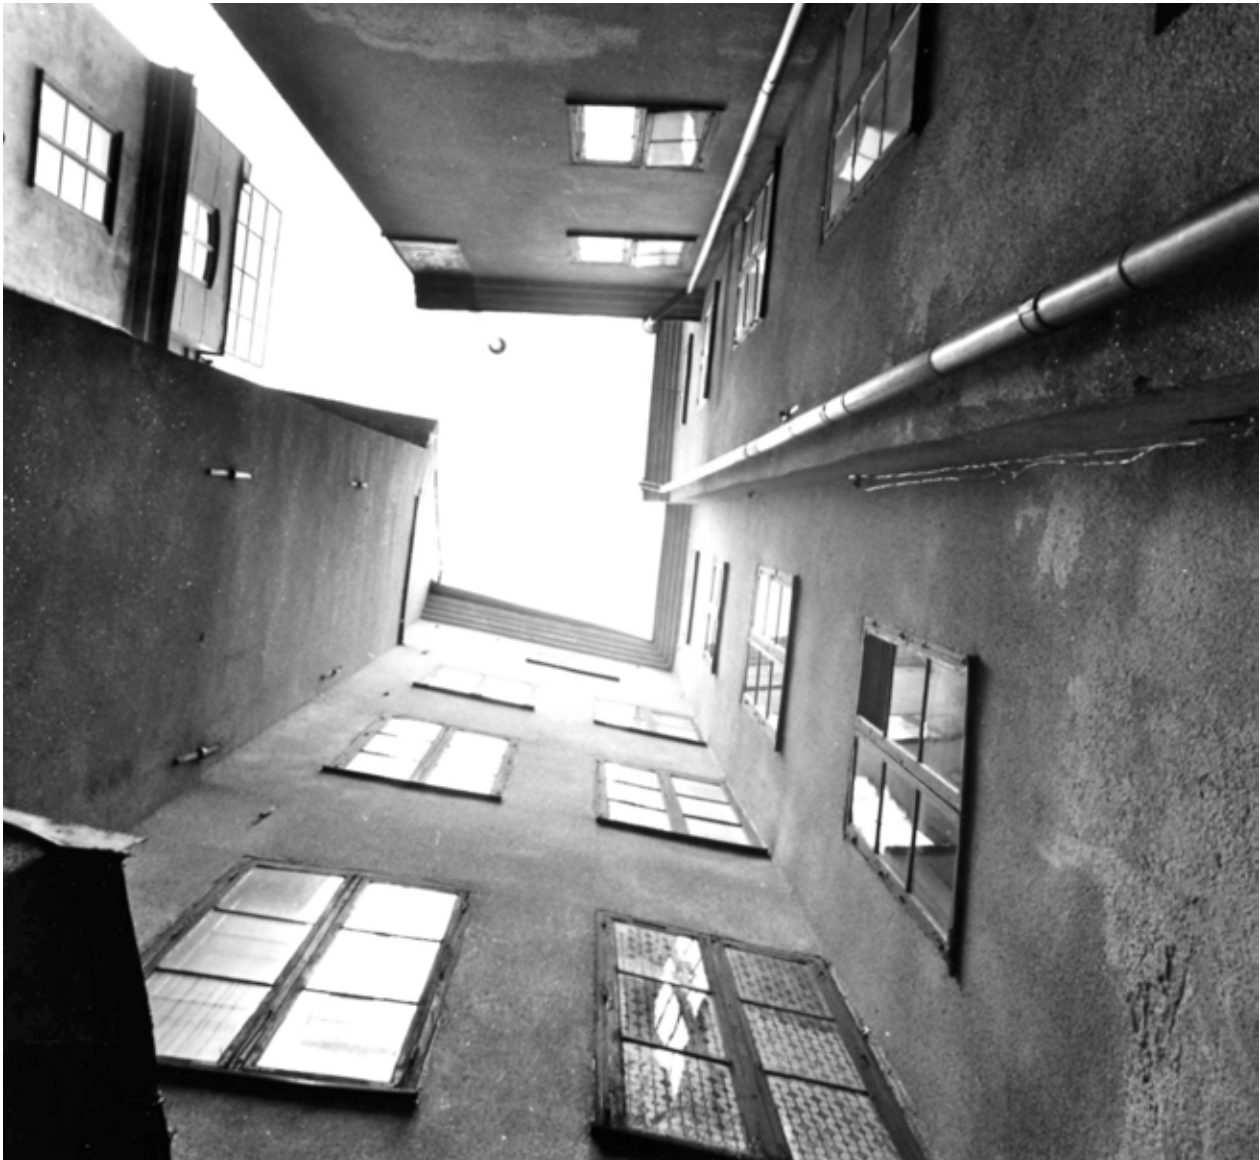
GÅRDEN SEDD UPPÅT, MOT GATHUSET. FOTO STIG FORSLUND 1979. SSM:S ARKIV. F 51499.

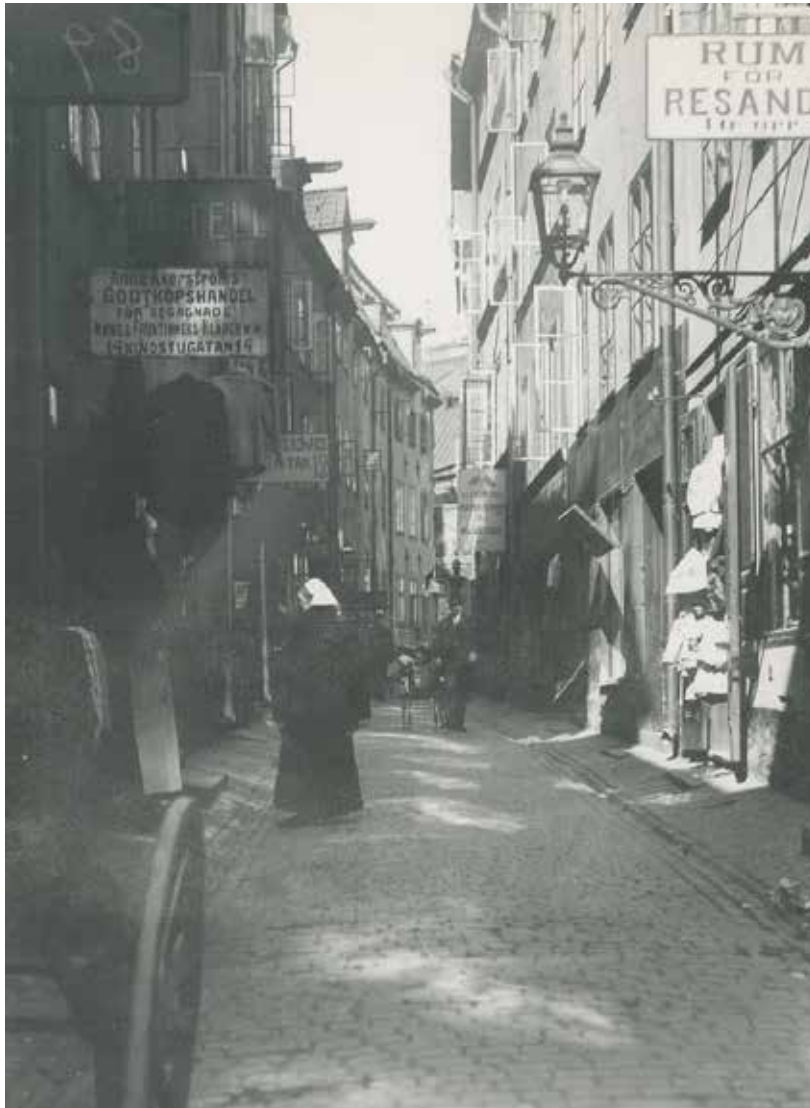
KINSDSTUGATAN MOT NORDÖST. CASSEOEPA 1 ÄR DEN ANDRA BYGGNADEN PÅ HÖGER SIDA I BILDEN. FOTO: J. WENNERMARK, OKÄNT ÅRTAL. SSM:S ARKIV F 64417.

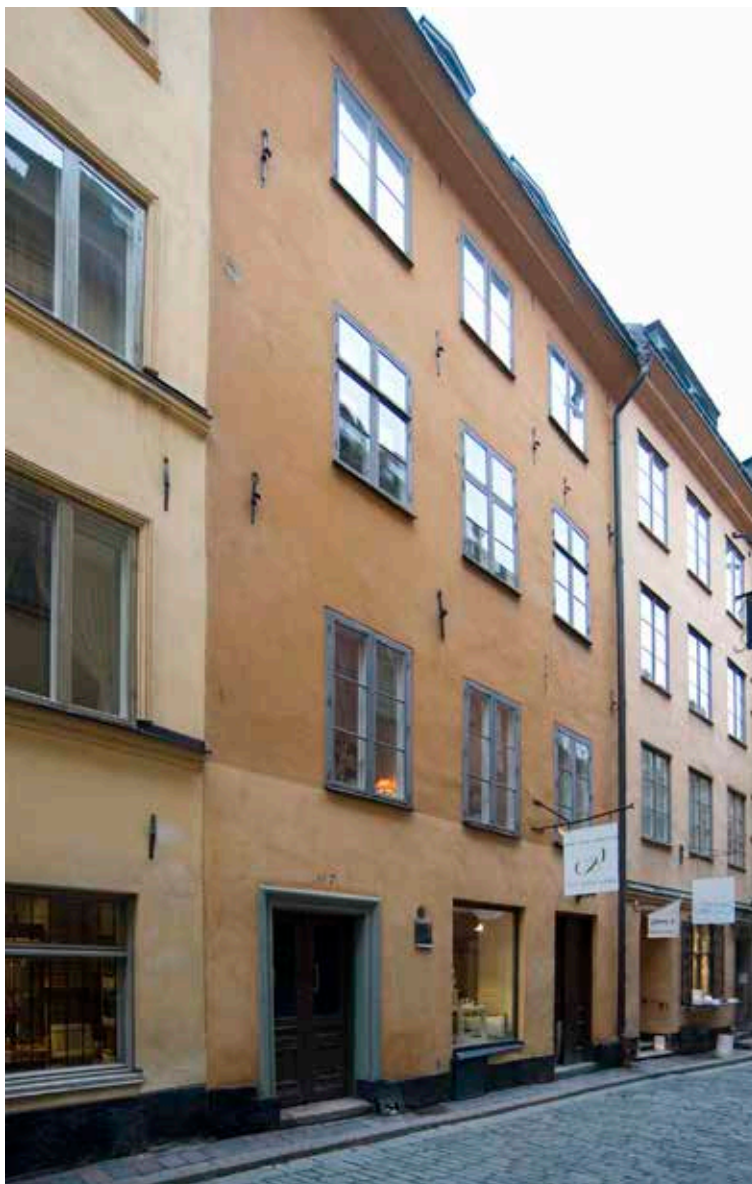
GATHUSETS FASAD MOT KINDSTUGATAN ÄR SLÄT-PUTSAD OVANFÖR EN LÅG SANDSTENS SOCKEL. FOTO: J. MALMBERG.

Gathuset har slätputsad gatufasad och plåttäckt, brutet tak med tre vindskupor på nedre fallet. I de övre våningarna finns synliga ankarslutar av 1600-talstyp. Entréporten i öster har en sandstensomfattning från 1700-talet och en helfransk pardörr från omkring 1900. Butiken i väster har en pardörr

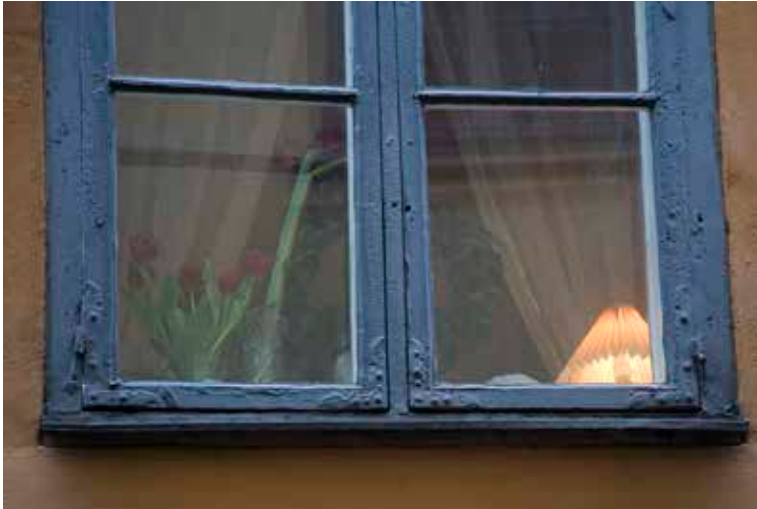
**FÖNSTERÖPPNING MOT KINDSTUGANTAN MED ÄLDRE KARM OCH BÅGAR. FÖNSTERBESLAGEN OCH GÅNGJÄRNET ÄR AV SEN 1700-TALSTYP. FOTO: J. MALMBERG.**

från omkring 1900 och ett butiksfönster med sentida karm. Flera fönster i bostadsvåningarna har äldre karmar samt beslag av sen 1700-talstyp, bland annat på våning 1 trappa.

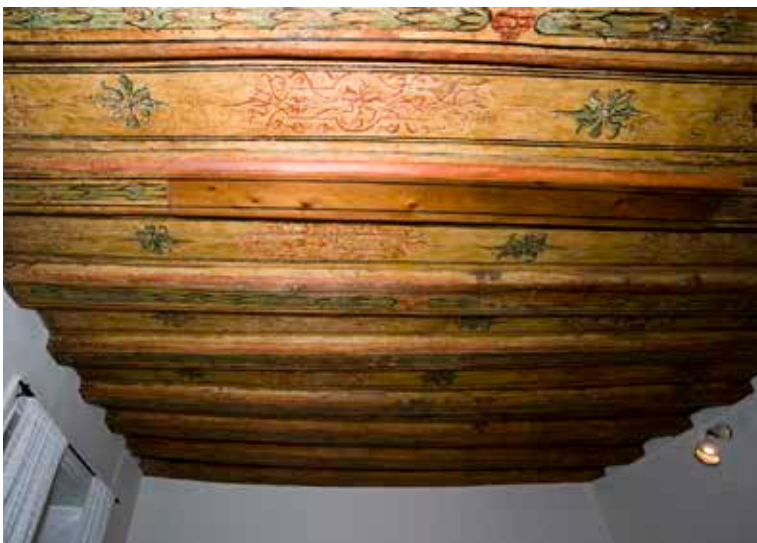
**DEKORERAT BJÄLKTAK FRÅN 1600-TALET MITT ELLER ANDRA HÄLFT, VÅNING 2 TRAPPOR. FOTO: J. MALMBERG.**

Fastigheten, där gathuset till stor del har en medeltida stomme, fick sin nuvarande volym under 1600-talets mitt eller senare hälft. Ett blomstermålat bjälktak från den tiden är framtaget och konserverat i en av lägenheterna.

planlösningen nämnvärt förändrades. I flygellägenheterna avgränsades ett våtutrymme med hjälp av en sekundär mellanvägg i det innersta rummet. De masonitskivor som i flera fall täckte dörrar och fönstersmygar togs bort. Kakelugnarna gjordes eldningsbara och snickerierna lagades, endast enstaka foder och dörrblad nytillverkades. Ett dekorerat bjälktak från 1600-talet på våning 2 trappor togs fram och konserverades.

Lägenheterna bevarar i stort sett planlösningen från 1700-talets slut. Till den äldsta, synligt bevarade inredningen i lägenheterna hör ett bjälktak från 1600-talet på våning 2 trappor. Taket har en blomdekoration målad i gult, rött och grönt. Det finns bevarad inredning från 1700-talet i form av halvfranska bröstpaneler och fönstersmygpaneler, dörrfoder, dörrblad och gångjärn.

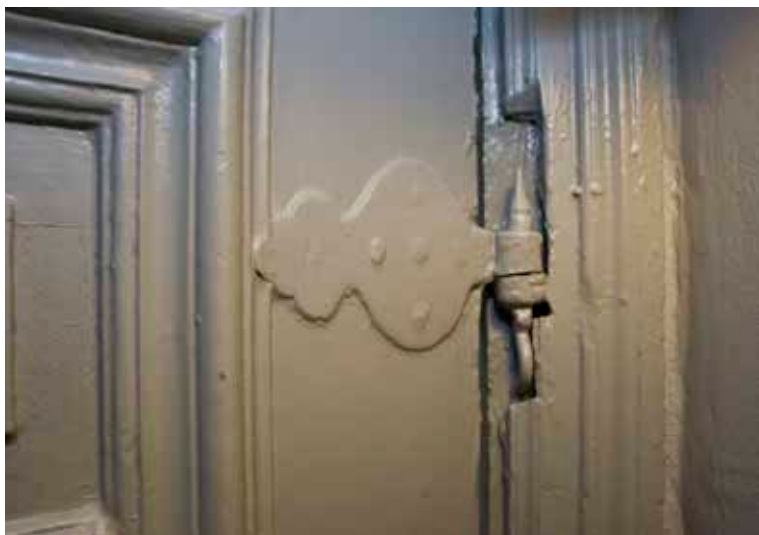
HELFRANSK ENKELDÖRR FRÅN OMKRING 1700  
MED SAMTIDA PLATTGÅNGJÄRN. TRAPPHUSET,  
VÅNING 3 TRAPPOR. FOTO: J. MALMBERG.

järndörr. Från våning 1 trappa och är handledaren en snedställd, profilerad bräda, som möjligen är från 1700-talet. Lägenhetsdörrarna är halvfranska 1800-talsdörrar med samtida foder men det finns också en äldre helfransk enkeldörr med tre speglar och plattgångjärn, troligen från omkring 1700.

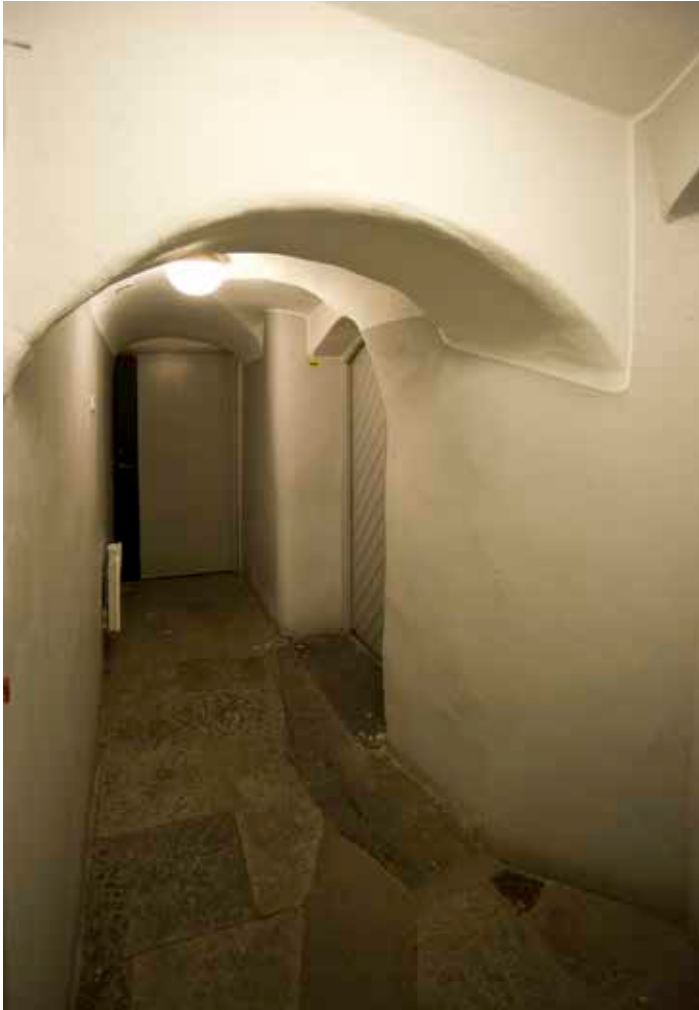
PORTGÅNGEN SEDD FRÅN GATAN.  
FOTO J. MALMBERG.

Trapphuset har portgång, vilplan och steg är av kalksten upp till den nedre vinden som har brandbotten av tegel. Till den oinredda, övre vinden leder en trappa med steg av tegel, stängd med en äldre
