**STADSHOLMEN**

# CASSIOPEA 13

Kindstugatan 11A-C

### FAKTABLAD

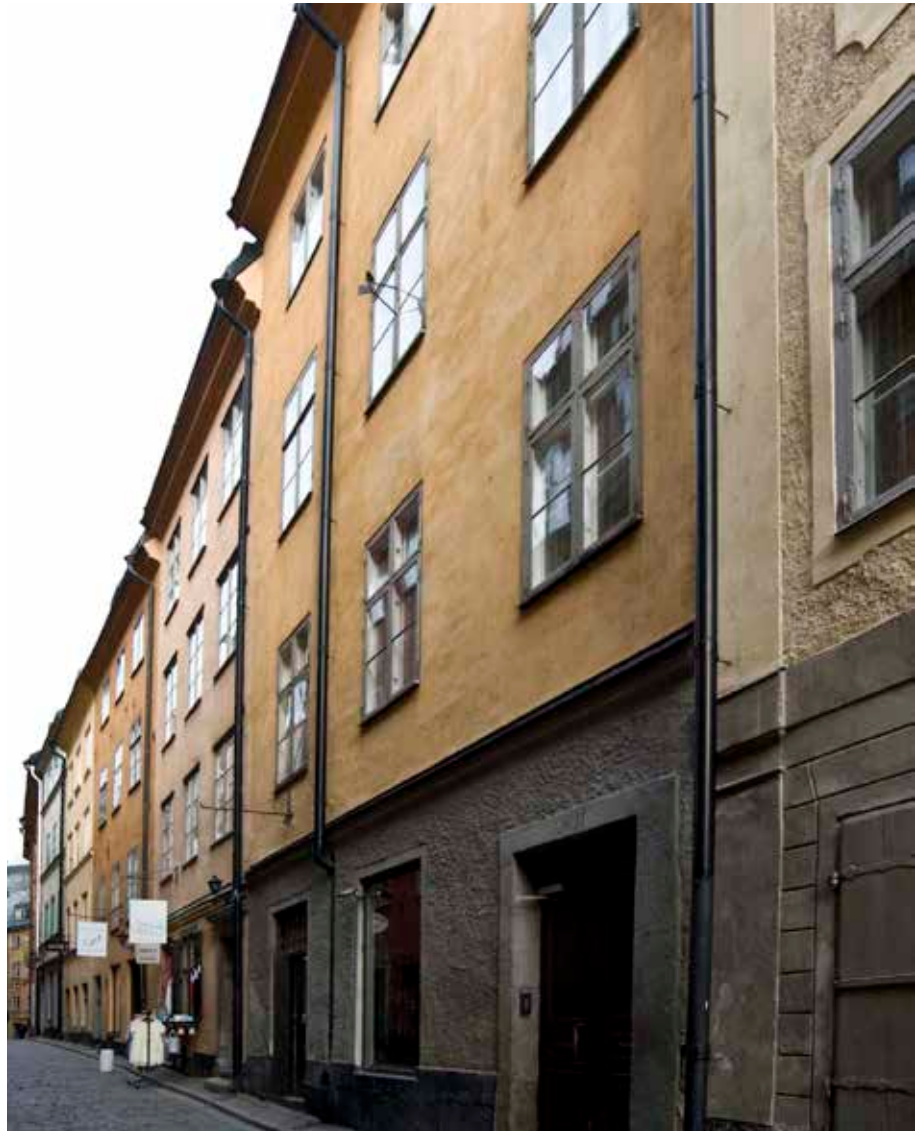
FASADEN MOT KINDSTUGATAN.  
FOTO J. MALMBERG.

Huset vid Kindstugatan har en bottenvåning som innehåller en butikslokal och ovanför denna tre bostadsvåningar. Den nuvarande butiksfasaden med dörr och stort fönster är från 1880-talet, liksom troligen dörren till portgången. Bottenvåningen är spritputsad medan resten av fasaden är slätputsad och har fönster som ligger i liv med muren. Det brutna taket är plåtklätt och nedre takfallet har tre takkupor från 1980-talet. Även gathusflygeln och de båda gårdshusen är slätputsade med fönster i murlivet. Flera av byggnadernas fönster har beslag av 1700-talstyp medan övriga fönster är sentida.

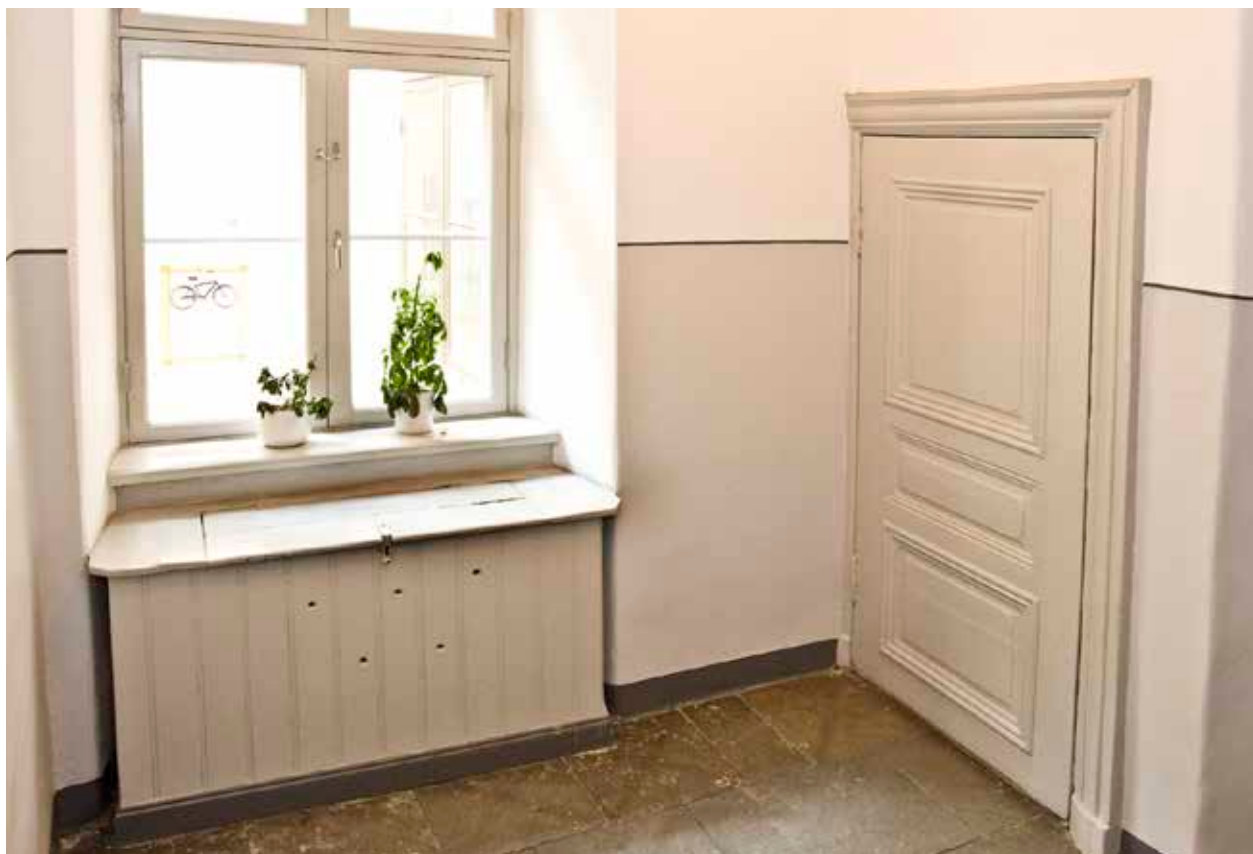
GATHUSETS TRAPPHUS MED VEDLÅR OCH EN HELFRANSK LÄGENHETSDÖRR AV 1700-TALSTYP. FOTO J. MALMBERG.

snedställd plank. Lägenhetsdörrarna är av varierande typ – i allmänhet helfranska enkeldörrar – och de flesta är av 1700-talstyp. I gathusets trapphus finns vedlärar från 1800-talet bevarade på vilplanen.

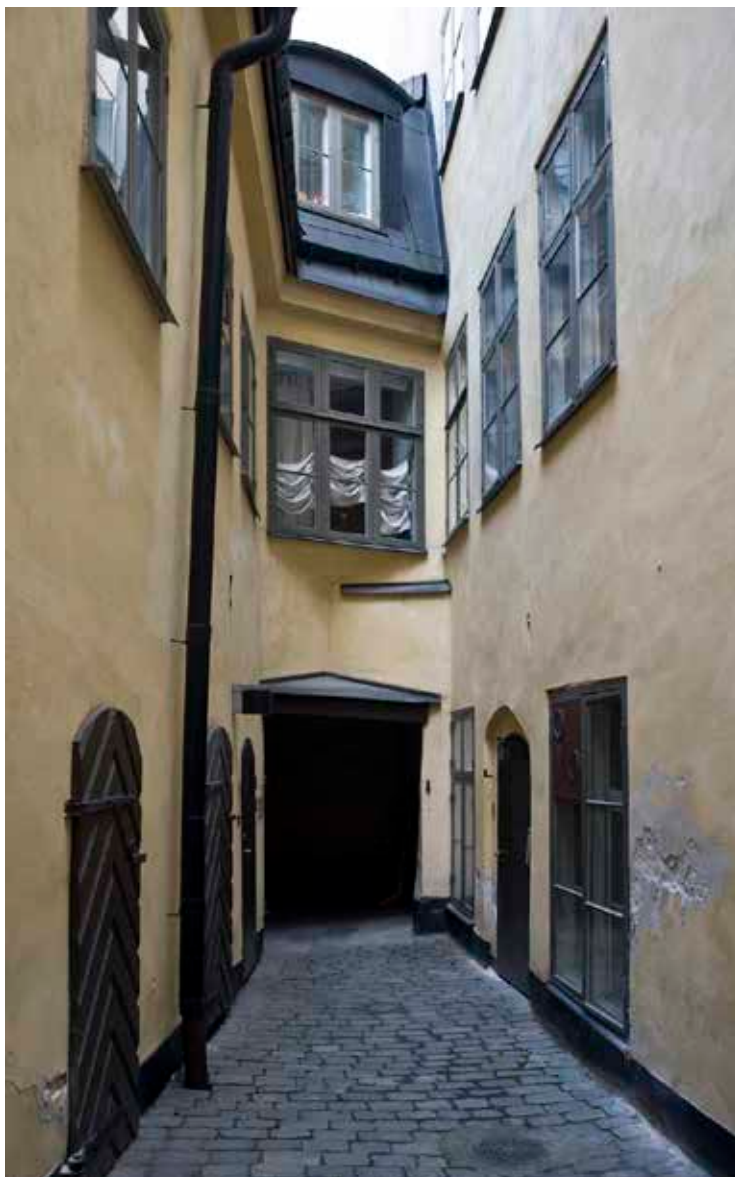
DEN ÖSTRA GÅRDEN MED GATHUSETS FLYGEL TILL HÖGER OCH ÖSTRA GÅRDSHUSET TILL VÄNSTER. DEN TRÄNGA GÅRDEN ÄR KARAKTÄRISTISK FÖR GAMLA STANS ÄLDRE, TÄTA BEBYGGELSE. FOTO J. MALMBERG.

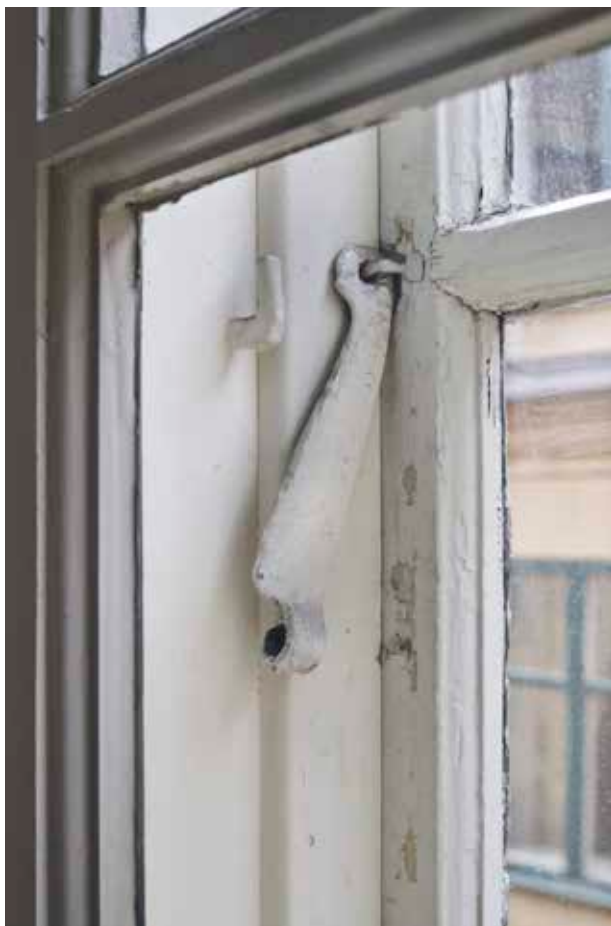
EN FÖNSTERHAKE AV 1700-TALSTYP. FOTO J. MALMBERG.

1700-talets mitt. Snickerier som vägg- och smygpaneler och dörrblad har fyllningar med rundade hörn av rokoktyp. Här finns även en gammal köksspis med murad kupa. Två av fönstren mot gatan har fönsterhaspar och stormhakar av 1700-talstyp. Äldre bjälktak av barocktyp är synliga i gathusflygelns våning 2 trappor. Flera runda, vita kakelugnar av sen 1800-talstyp är bevarade. En lägenhet i gathusets flygel har en flat kakelugn med framträdande polykrom dekor av sen 1800-talstyp. I det västra gårdshusets vindsvåning finns en köksspis med murad kupa samt en äldre dörr med fyra utanpåliggande fyllningar.

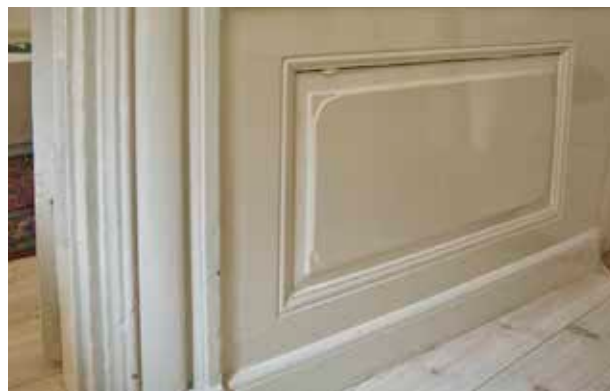
EN BRÖSTPANEL FRÅN 1700-TALET MED RUNDADE HÖRN I Fyllningen. FOTO J. MALMBERG.

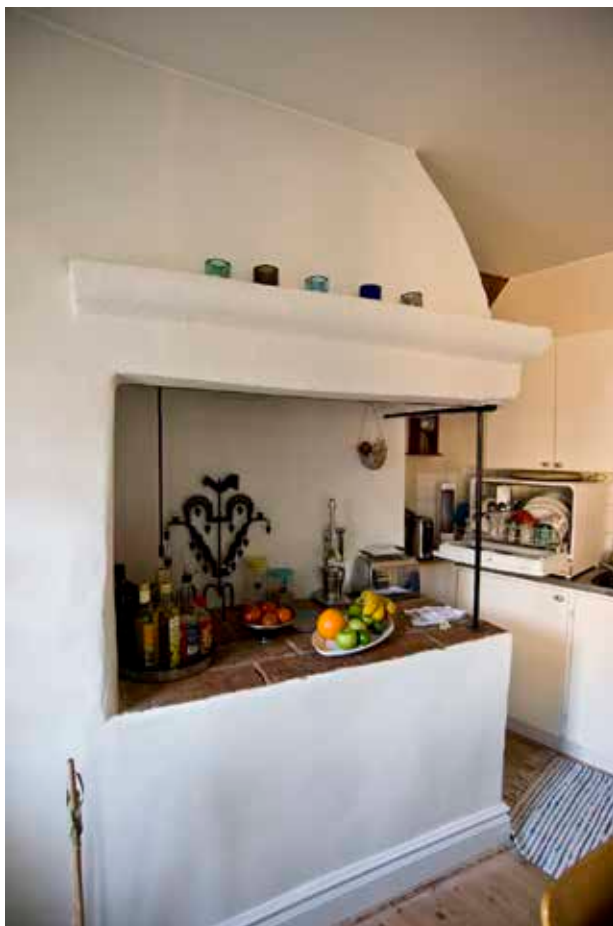
KÖKSPIS MED MURAD KUPA. FOTO J. MALMBERG.

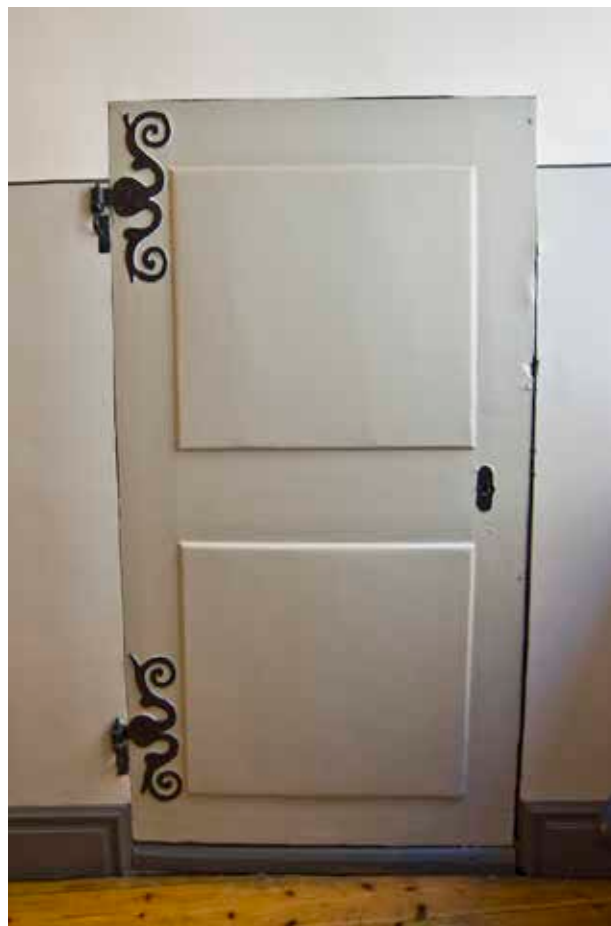
DÖRR I VÄSTRA GÅRDSHUSET MED TVÅ UTANPÅLIGGANDE Fyllningar och smidda gångjärn av en typ som var vanlig på 1600-talet och en bit in på 1700-talet. FOTO J. MALMBERG.
