STADSHOLMEN

CASSIOPEA 6

Själagårdsgatan 6

FAKTABLAD

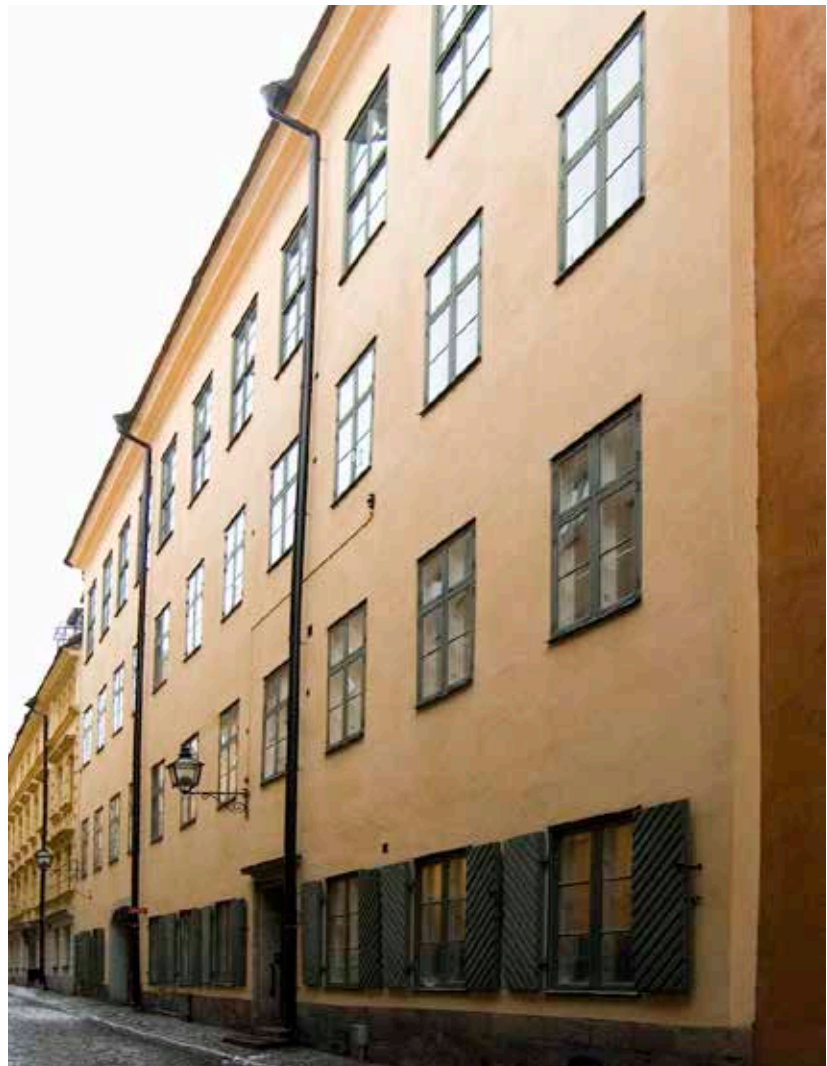
GATHUSETS FASAD MOT SJÄLAGÅRD SGATAN.
FOTO: J. MALMBERG.

Gathuset (Nr 1 och 2 på kartan) har fyra våningar varav den översta är förhöjd. Huset är elva fönsteraxlar brett och har körport in till gården med entré till det södra trapphuset och port från gatan till det norra trapphuset. Fasaden är slätputsad med fönster i murlivet och taket är täckt med plåt. De flesta fönstren är kopplade och sannolikt från ombyggnaden 1940. I gatufasaden har bottenvåningen fönsterluckor av trä

av äldre typ med delvis ålderdomliga gångjärnsbeslag.

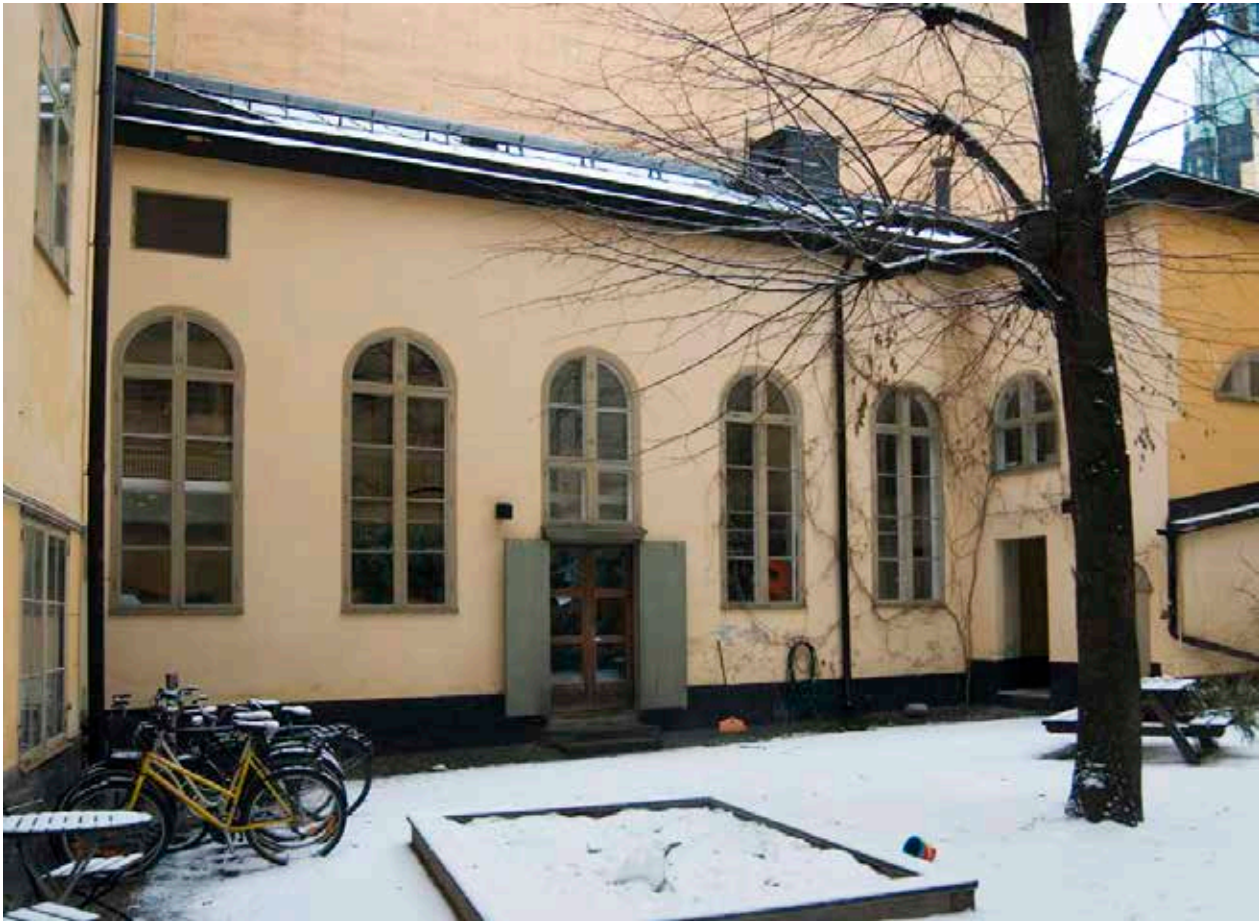
DEN SÖDRA GÅRDSFLYGELN ANVÄNDS SOM ATELJÉ MEN HAR TIDIGARE VARIT GYMNASIKSAL. FOTO: J. MALMBERG.

Flygeln (Nr 3) är två våningar hög med pulpettak täckt med plåt. Fönstren är rundbågiga och höga och sitter i murens fasadliv. Interiören svarar mot den äldre gymnastiksalen. Ateljén har förutom fönstersnickerierna ingen äldre inredning.

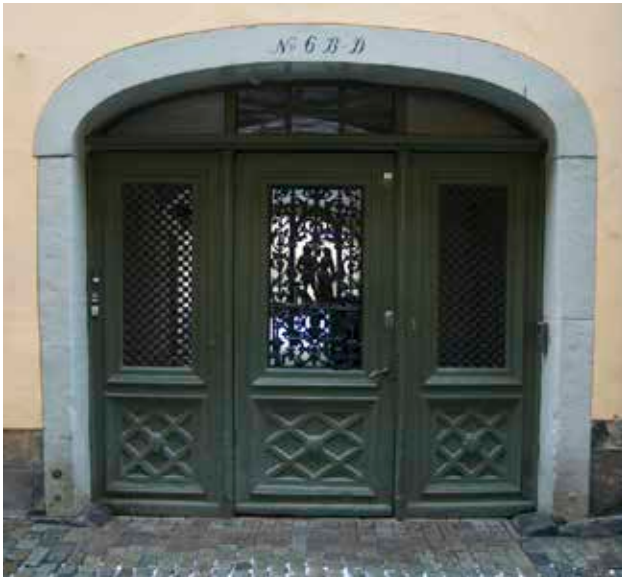
KÖRPORTEN IN TILL GÅRDEN HAR EN TREDELAD PORT MED HELFRANSKA SNICKERIER OCH DEKORATIVT GJUTJÄRNSGALLER FRÅN 1800-TALET'S MITT ELLER ANDRA HÄLFT. FOTO: J. MALMBERG.

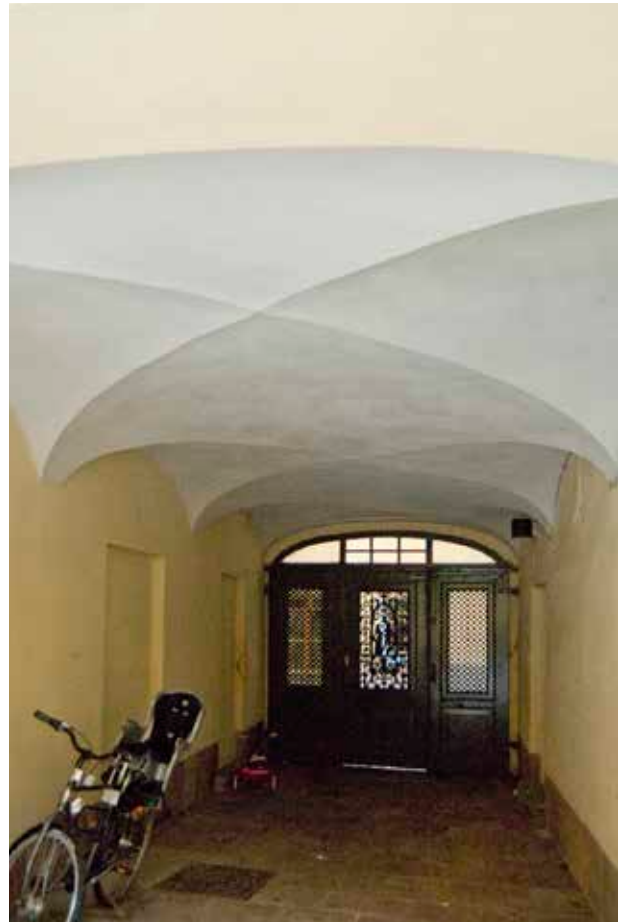
KÖRPORTENS KRYSSVALV SETT MOT GATAN. FOTO: J. MALMBERG.

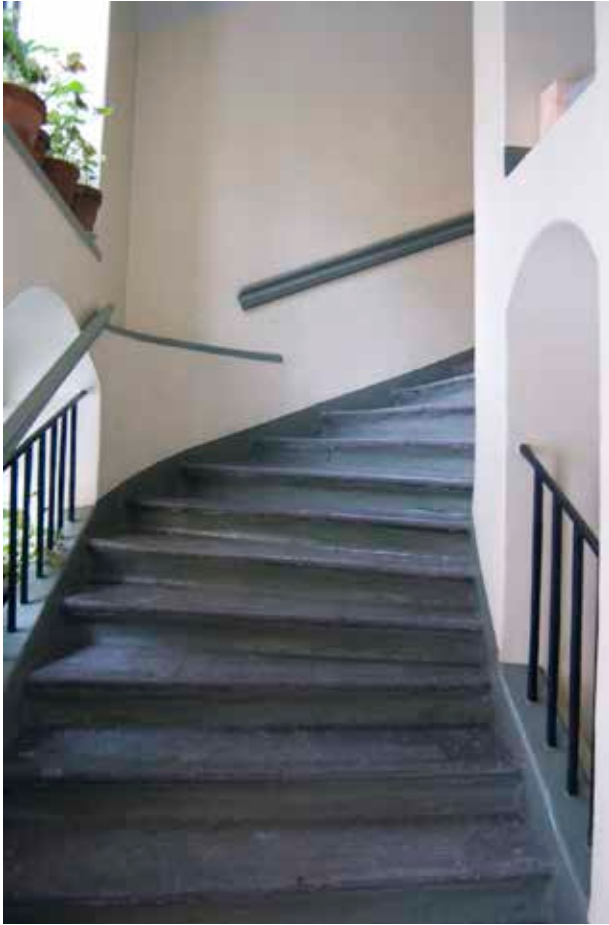
TRAPPLOPPET MED TRAPPA AV KALKSTEN. FOTO: J. MALMBERG.

Trapphusen med kalkstenstrappor och dörrar med helfranska fyllningar präglas av tiden omkring 1700-talets mitt. Den stora omdaning till skola vid 1800-talets mitt ger en bild av hur skolfrågan löstes, vid den tiden en angelägenhet för församlingarna. De fysiska lämningarna från skoltiden är påtagliga med bland annat den förhöjda övre våningen och flygelns höga fönster.

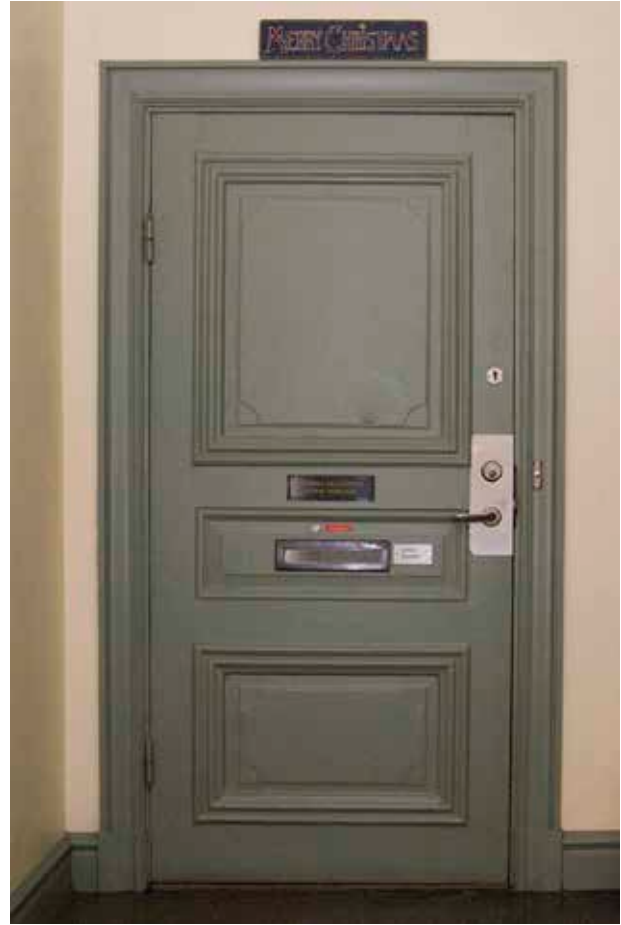
HELFRANSK ENKELDÖRR FRÅN 1700-TALET MITT. Fyllningarna har nupna hörn. FOTO: J. MALMBERG.
