**STADSHOLMEN**

**CERES 14**

Svartmangatan 10

### FAKTABLAD

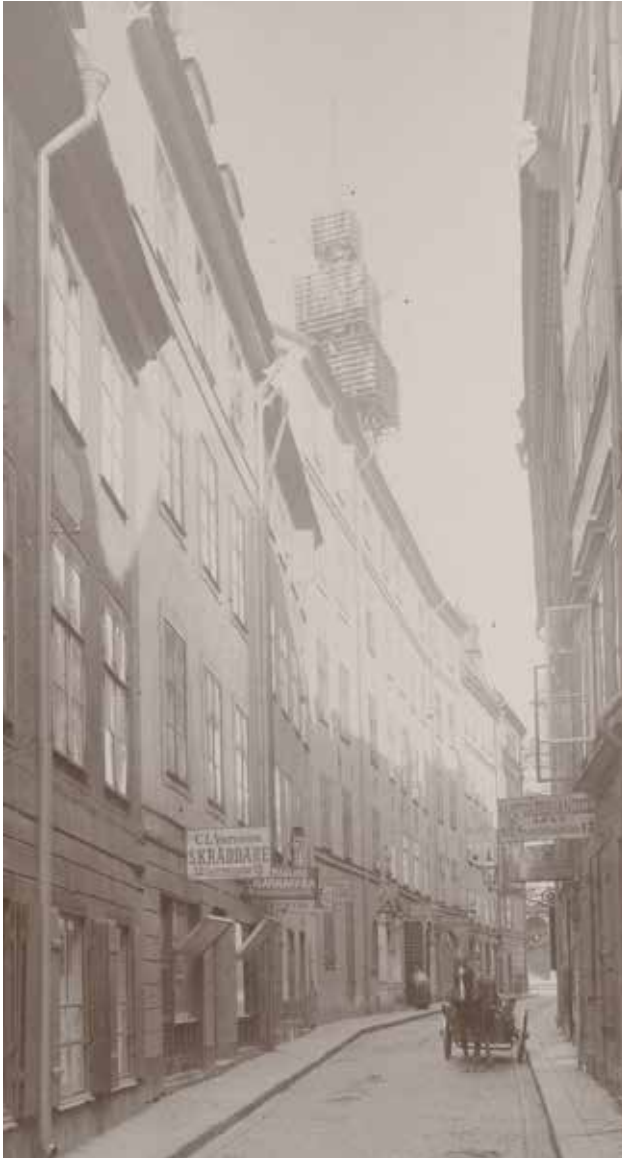
SVARTMANGATAN FRÅN TYSKA BRINKEN. I BOTTENVÅNINGEN TILL CERES 14 TILL VÄNSTER I BILD LIGGER ETT SKRÄDDERI OCH EN CIGARRAFFÄR. OKÄND FOTOGRAF OCH ÅRTAL. SSM:S ARKIV. C 467.

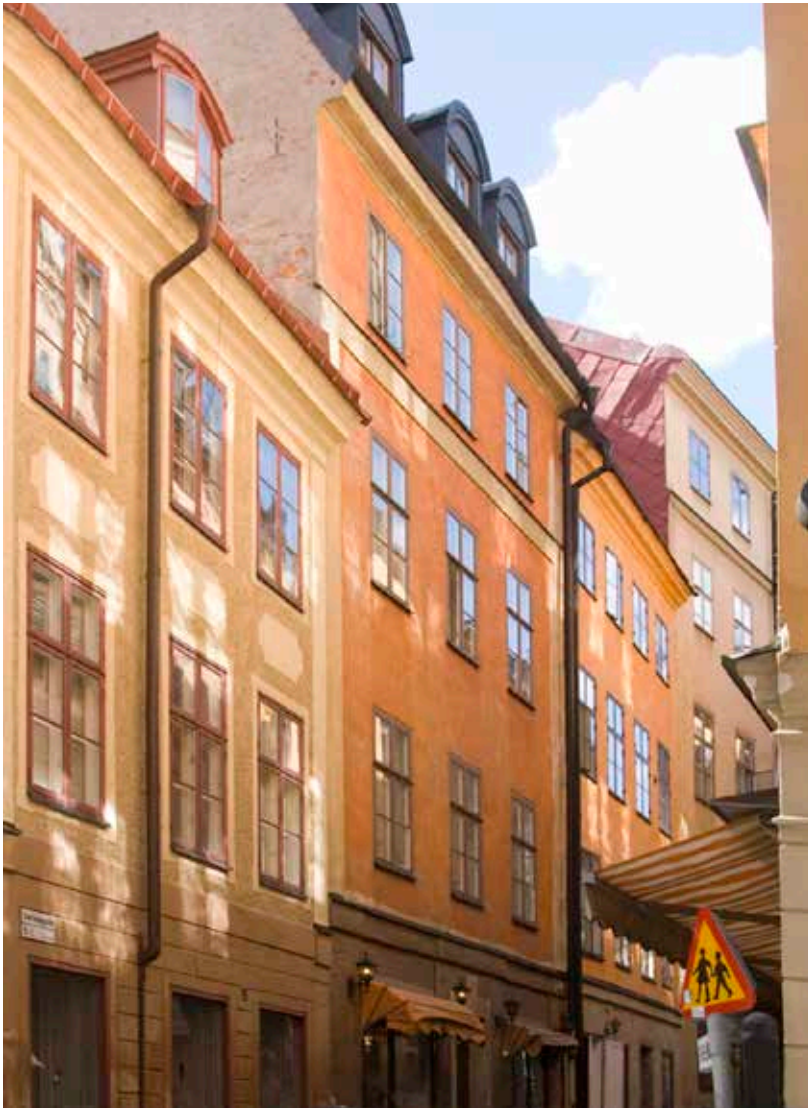
FASAD MOT SVARTMANGATAN.  
FOTO: J. MALMBERG.

Fastigheten består av ett gathus i fyra våningar med brutet tak och inredd vind med tre takkupor. Källarna sträcker sig ut under gatan. Bottenvåningens puts är bandrusticerad med en slät stenportal i mittaxeln. Porten är en helfransk pardörr från 1700-talets mitt. På ömse sidor om portalen finns butikslokaler med skyltfönster. Fasaden i övrigt är slätputsad med fönster i fasadlivet och putsade lisener.

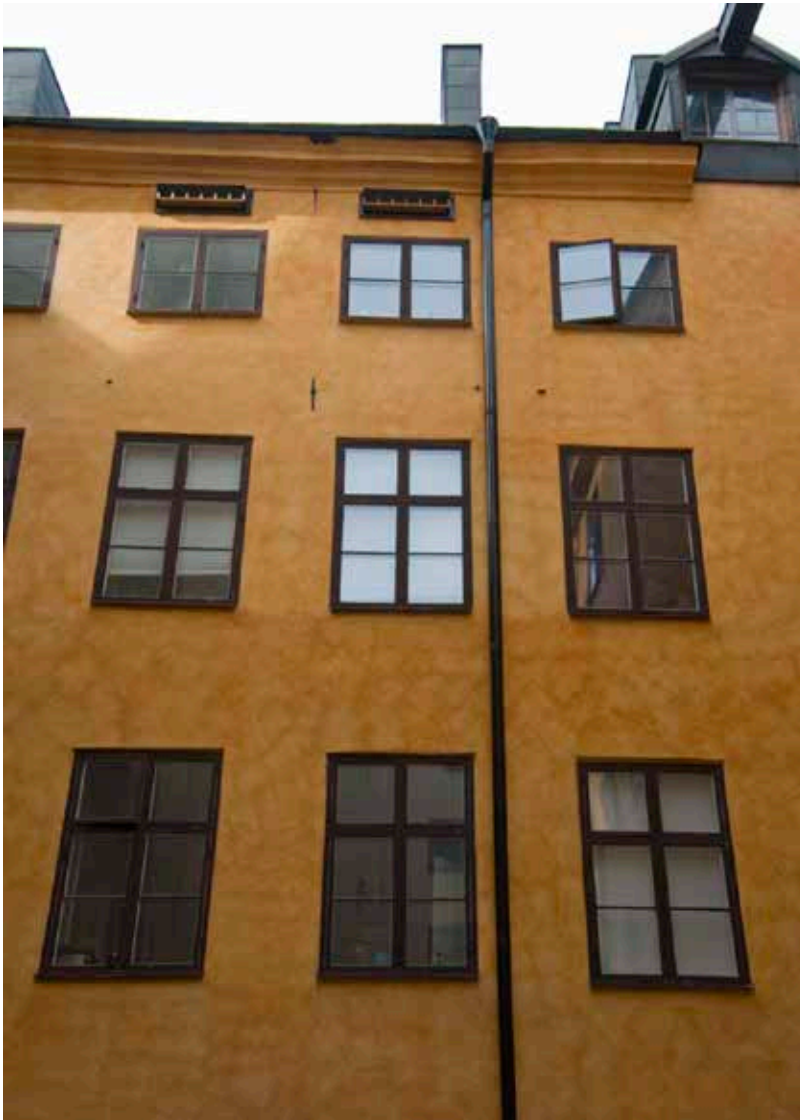
GÅRDSFASADEN. FOTO: J. MALMBERG.

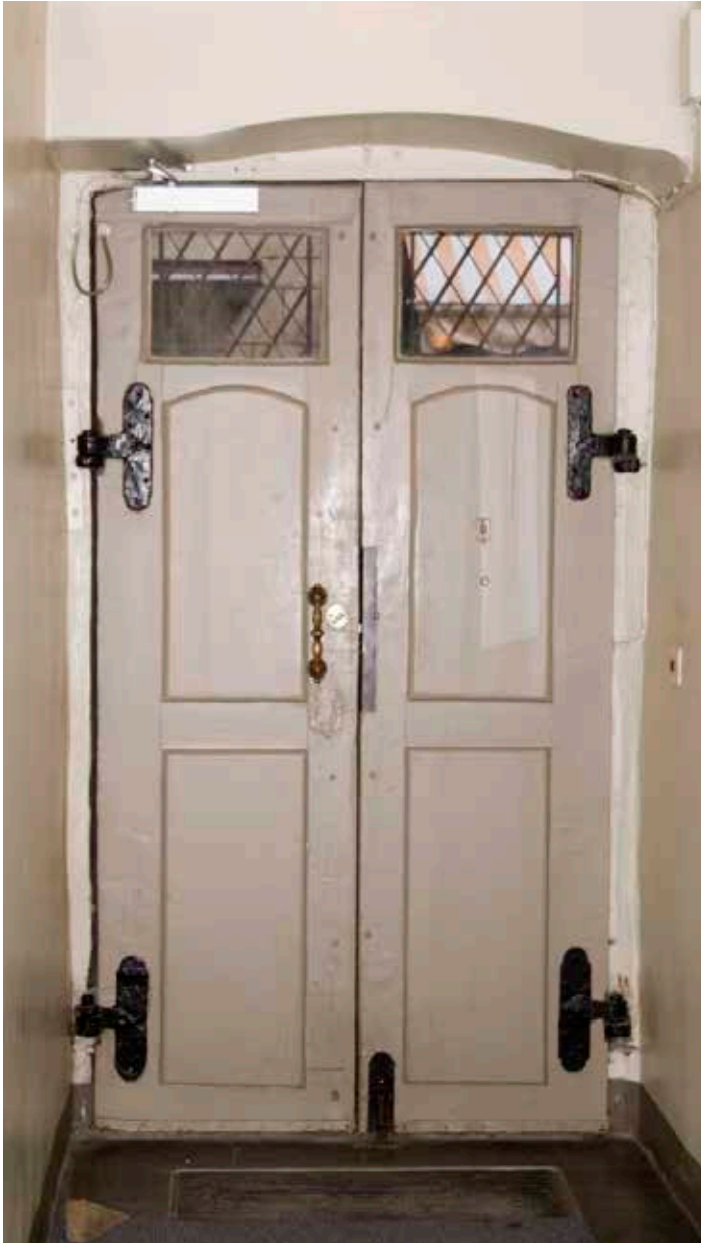
INSIDAN AV PORTEN MOT GATAN. FOTO: J. MALMBERG.

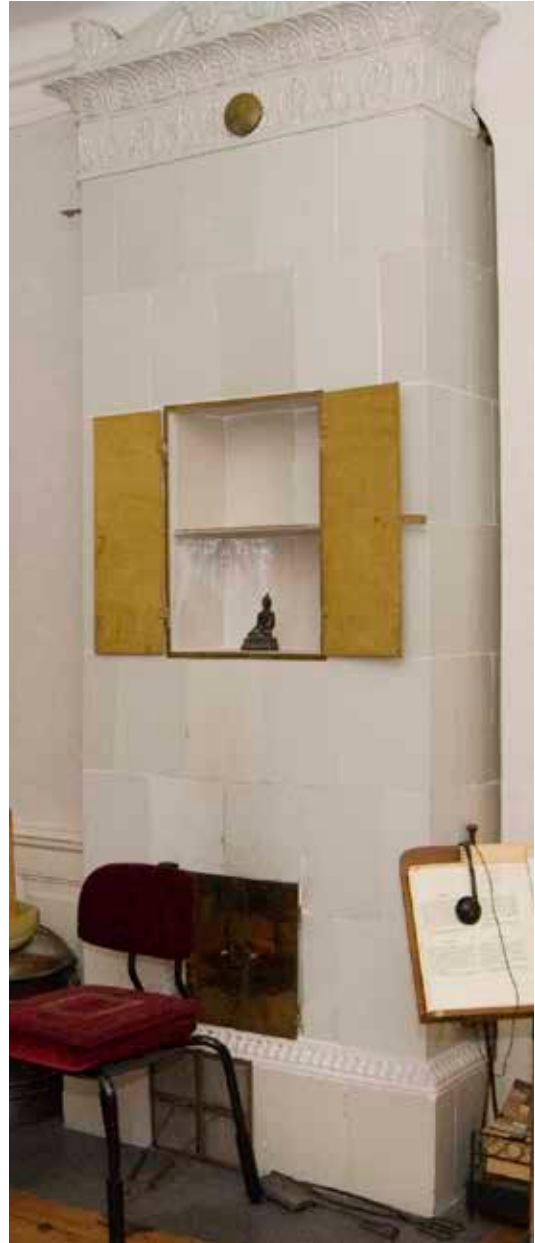
FLAT VIT KAKELUGN AV EMPIRETYP. FOTO: J. MALMBERG.

Interiören bevarar inredning från husets byggår 1755 med bröstpaneler, elegant välvda fönstersmygar med paneler och profilerade foder samt fyllningsdörrar och taklister av stuck i våningarna 1, 2 och 3 trappor. Flera rum har brädgolv och pardörrar från 1800-talets mitt. I det största rummet på varje våning finns kakelugnar av empiretyp. Bottenvåningen och vindsvåning har förutom äldre dörrar senare tiders inredning.

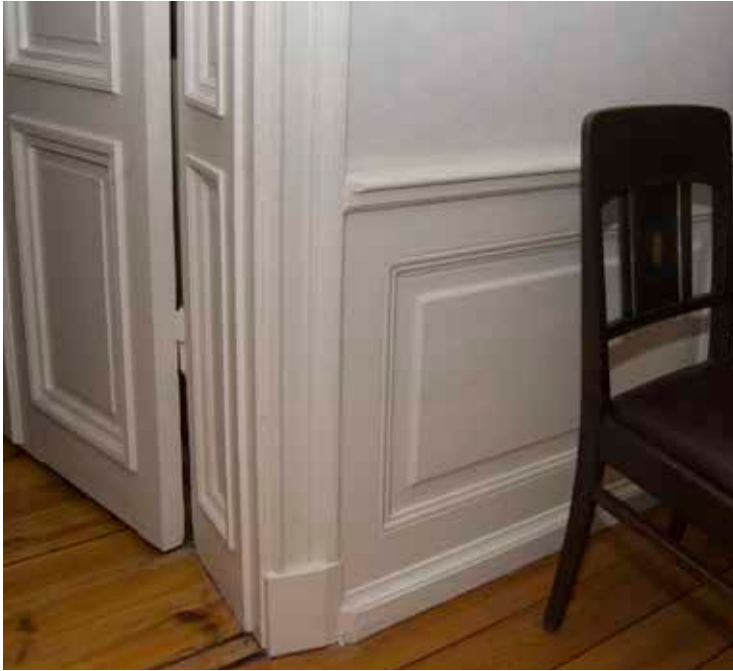
DETALJ AV BRÖSTPANEL. FOTO: J. MALMBERG.

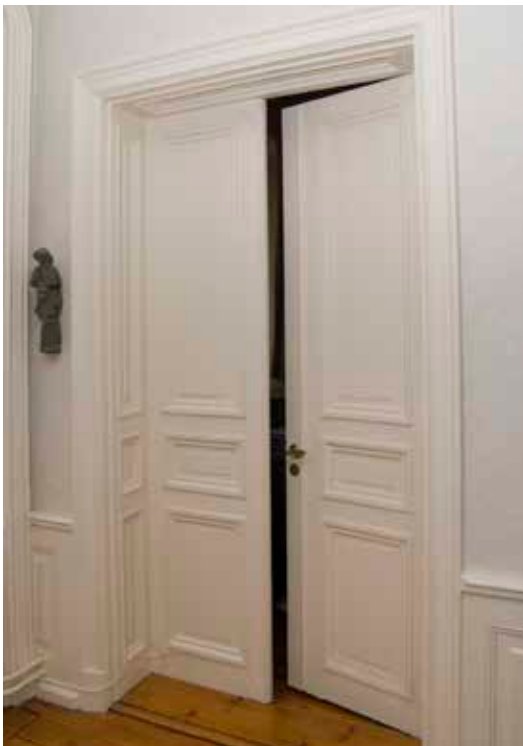
PARDÖRR, DÖRRSMYGPANEL OCH BRÖSTPANEL.  
FOTO: J. MALMBERG.
