STADSHOLMEN

# CERES 16

Tyska Brinken 20, 22

GAMLA STAN

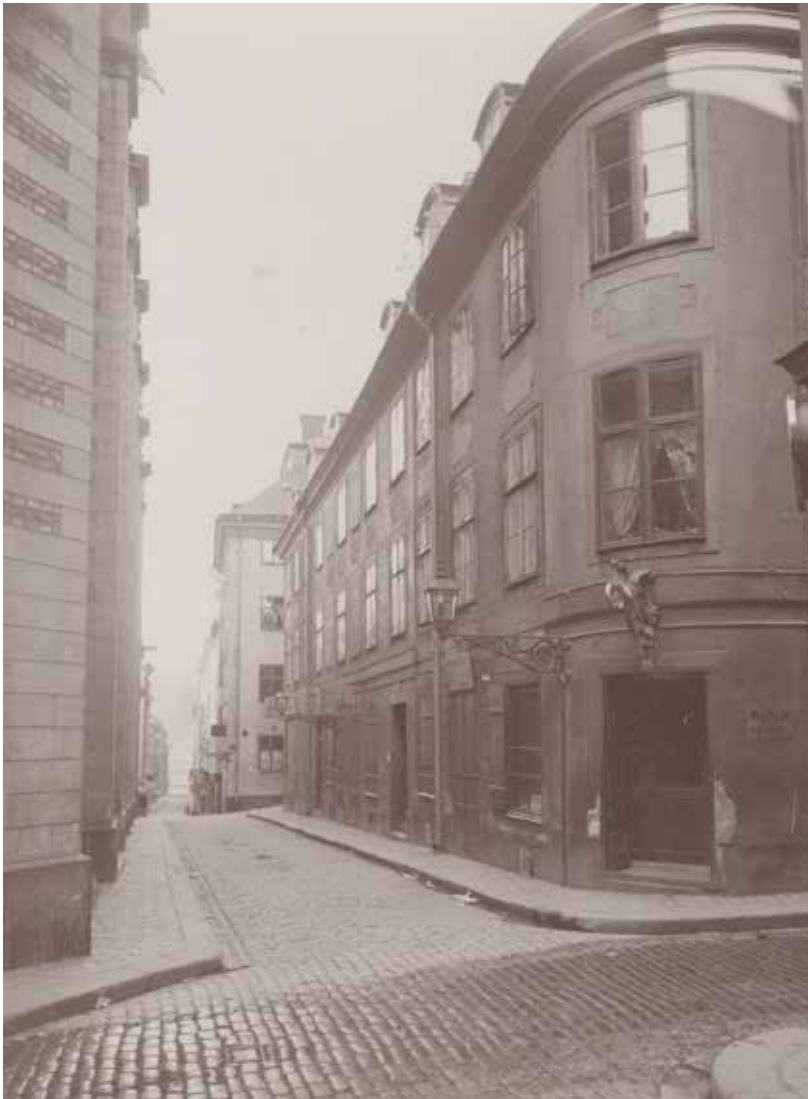
**CERES 16 ÅR 1905. DEN NÄRMASTE BUTIKEN SÄLJER MJÖLK OCH GRÄDDE, OVANFÖR PORTEN SITTER EN KRINGLA SOM HÅLLS AV EN ORM, TEXTEN KONDITORI KAN URSKILJAS. OKÄND FOTOGRAF, STADSMUSEETS ARKIV, 466.**

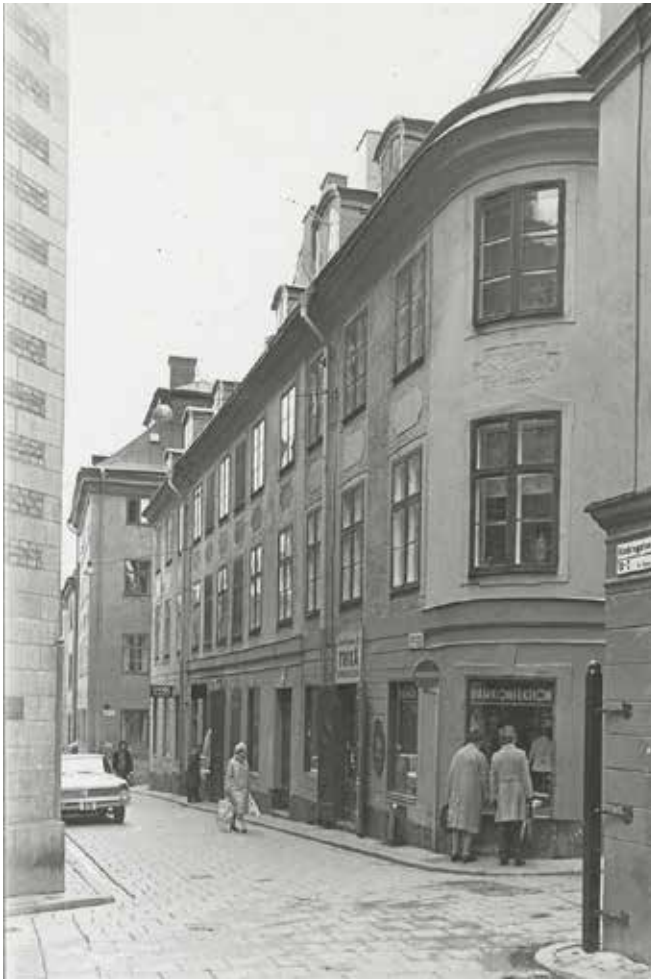
PÅ 1970-TALET LÅG EN TRIKÅ- OCH DAMKONFEKTIONSAFFÄR I HÖRNET TYSKA BRINKEN/SVARTMANGATAN. DEN DÖRRÖPPNING SOM FANNS PÅ HÖRNET 1905 HADE ERSATTS AV ETT FÖNSTER. FOTO: G. FREDRIKSSON, 1972, STADSMUSEETS ARKIV, FA 7754.

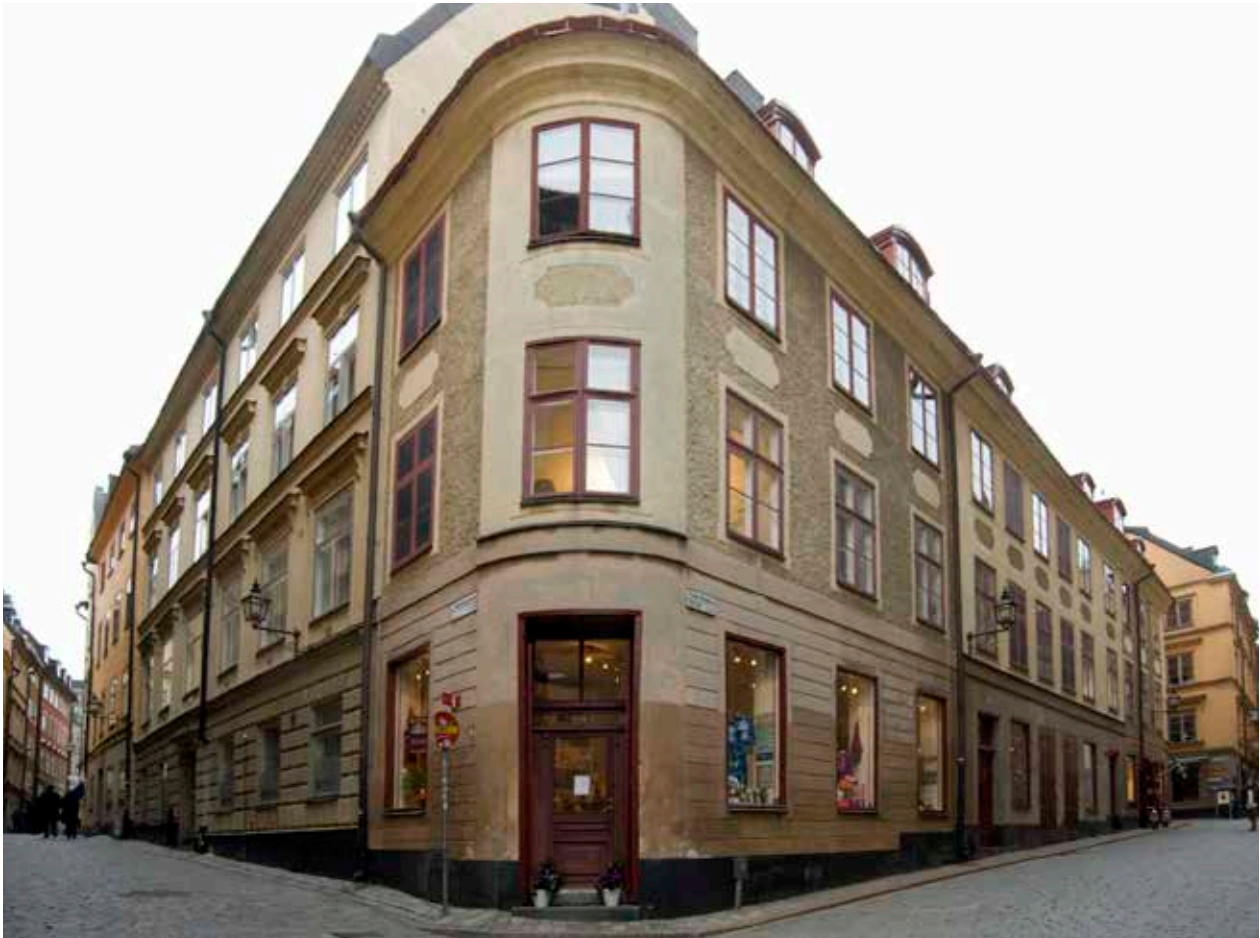
CERES 16 SETT FRÅN TYSKA BRINKEN VISAR MED SINA RUNDADE HÖRN OCH OMVÄXLANDE PUTSDEKOR ETT TYPISKT EXEMPEL PÅ EN ROKOKOFASAD. FOTO: J. MALMBERG.

Byggnadens två delar är båda tre våningar höga med gemensam fasad. Hörnen mot Tyska Brinken är rundade, fasaden är omväxlande spritputsad och slätputsad över en rusticerad bottenvåning. På baksidan finns en mycket liten, asfalterad gård inramad av en låg, putsad mur. I muren finns en rundad nisch med vad som tycks vara en avloppskanal, utformad som en piscina (uttömningskanal för

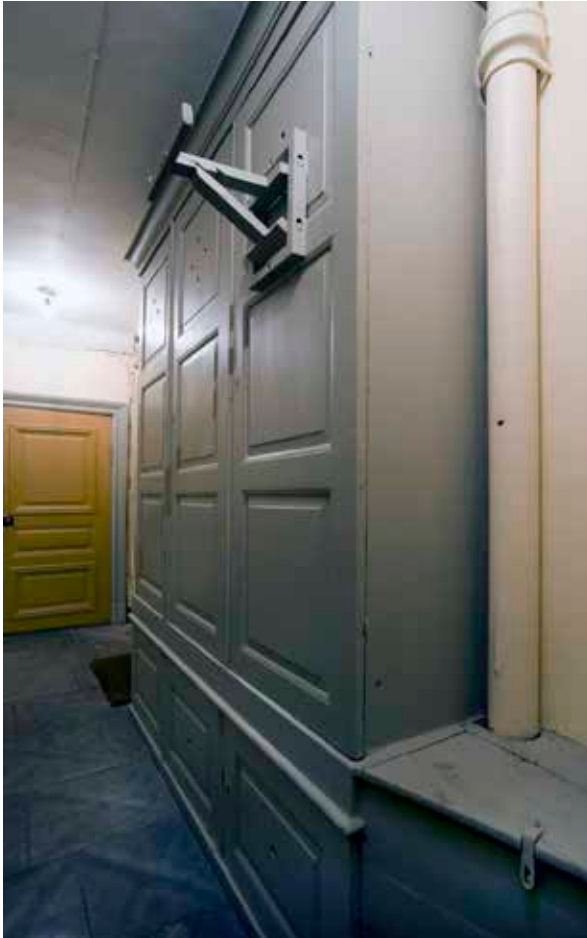
TRAPPHUSET INOM TYSKA BRINKEN 22 KAN VISA UPP DÖRRBLAD OCH DÖRRFODER FRÅN OMBYGGNADEN 1770, MEN OCKSÅ ETT VÄGGFAST SKÅP SAMT VEDLÅR FRÅN 1800-TALET'S ANDRA HÄLFT. FOTO: J. MALMBERG.

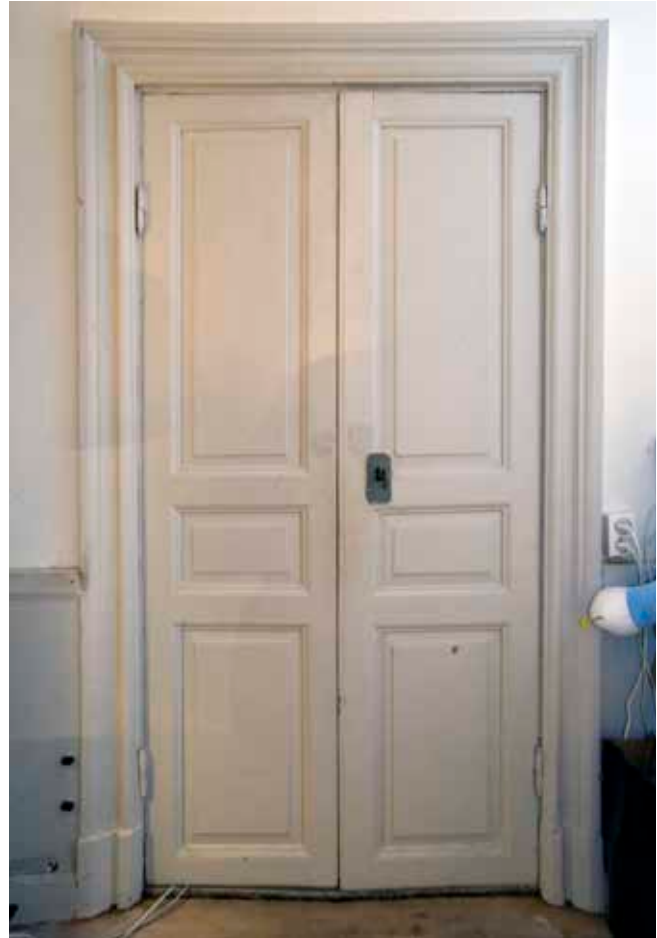
I LÄGENHETERNA HAR HELFRANSKA PARDÖRRAR FRÅN 1770 BEVARATS, MED SAMTIDA FODER OCH KNOPPGÅNGJÄRN. FOTO: J. MALMBERG.

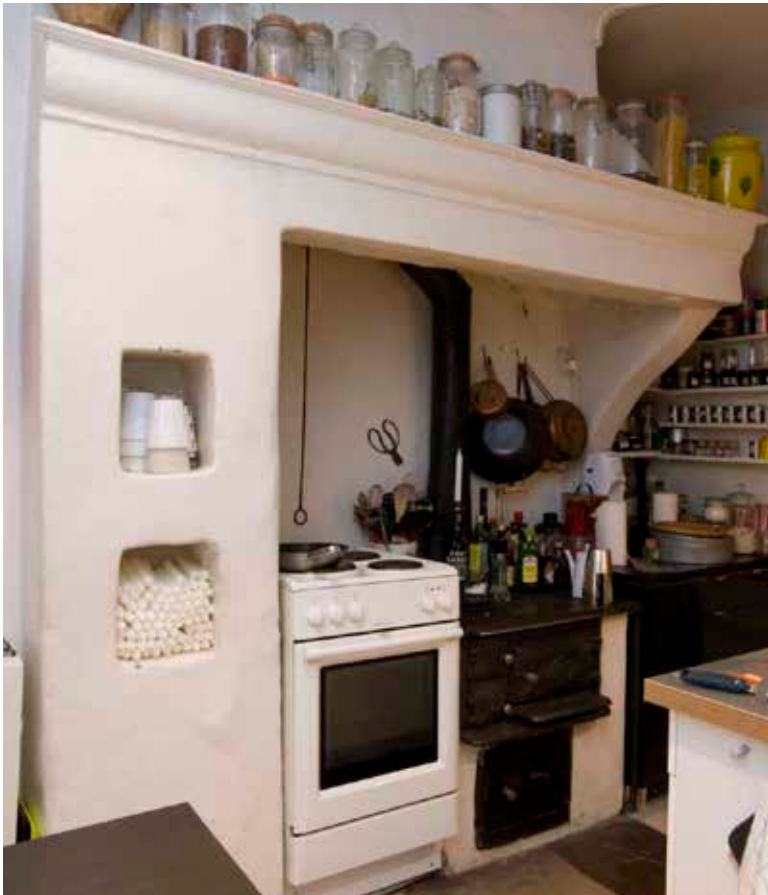
HÄR FINNS SPISAR FRÅN TRE TIDSPERIODER. DEN VACKRA, MURADE SPISEN MED SIN NISCHER ÄR FRÅN 1770. INOM DEN STÅR DELS EN ÄLDRE JÄRNSPIS, DELS EN MODERN SPIS. FOTO: J. MALMBERG.

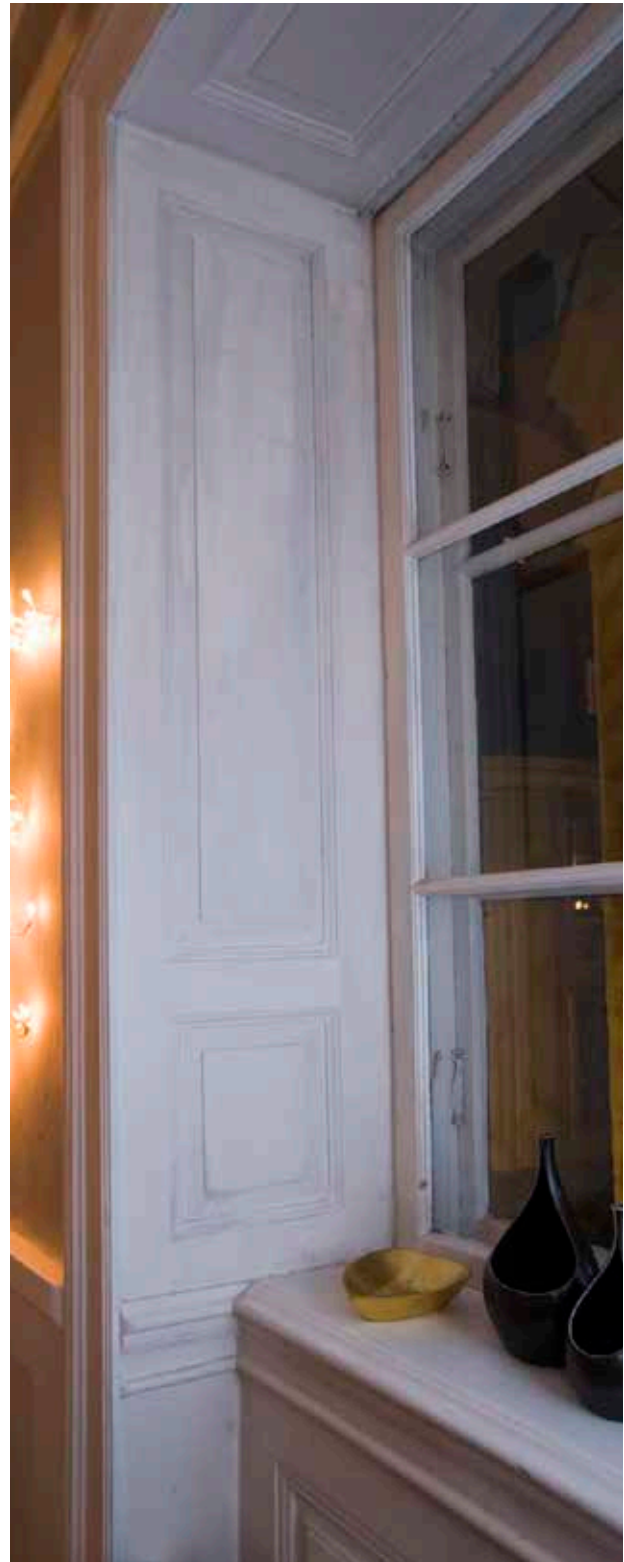
**FÖNSTERSMYGPANELER, FÖNSTERBRÖSTPANEL OCH BRÖSTPANEL FRÅN OMBYGGNADEN 1770. I DE YTTRE FÖNSTERBÅGARNAS SKYMTAR SAMTIDA HASPAR. FOTO: J. MALMBERG.**
