**STADSHOLMEN**

# CERES 4

Svartmangatan 8, Skomakargatan 11

**GAMLA STAN**

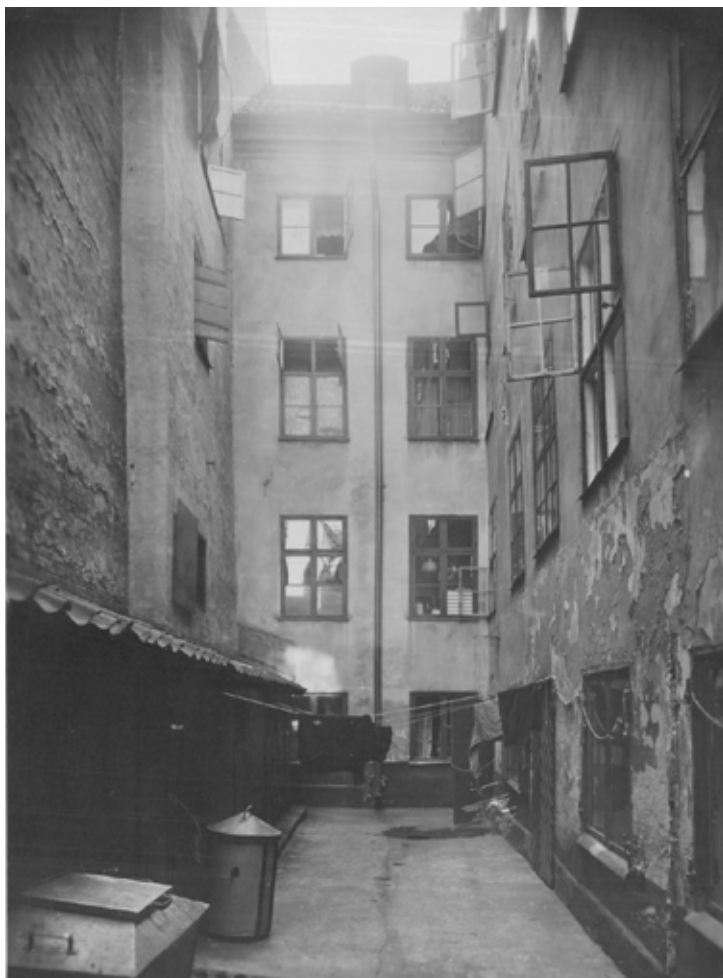
GÅRDEN SEDD MOT VÄSTER UNDER TIDIGT 1900-TAL. GÅRDSBYGGNADEN INNEHÖLL BODAR OCH AVTRÄDEN. OKÄND FOTOGRAF, STADSMUSEETS ARKIV, FA 30962.

verksamheter inom Ceres 4. År 1921 fanns här en målarverkstad och en salubod, och på andra och tredje våningen användes flera rum som bokbindarverkstad. En av ägarna till fastigheten var Gösta Selling, som senare blev stadsantikvarie i Stockholm och chef för det nybildade Stadsmuseet. Den låga gårdsbebyggelsen med toaletter och mangelbod fanns kvar på 1920-talet men revs senast 1973.

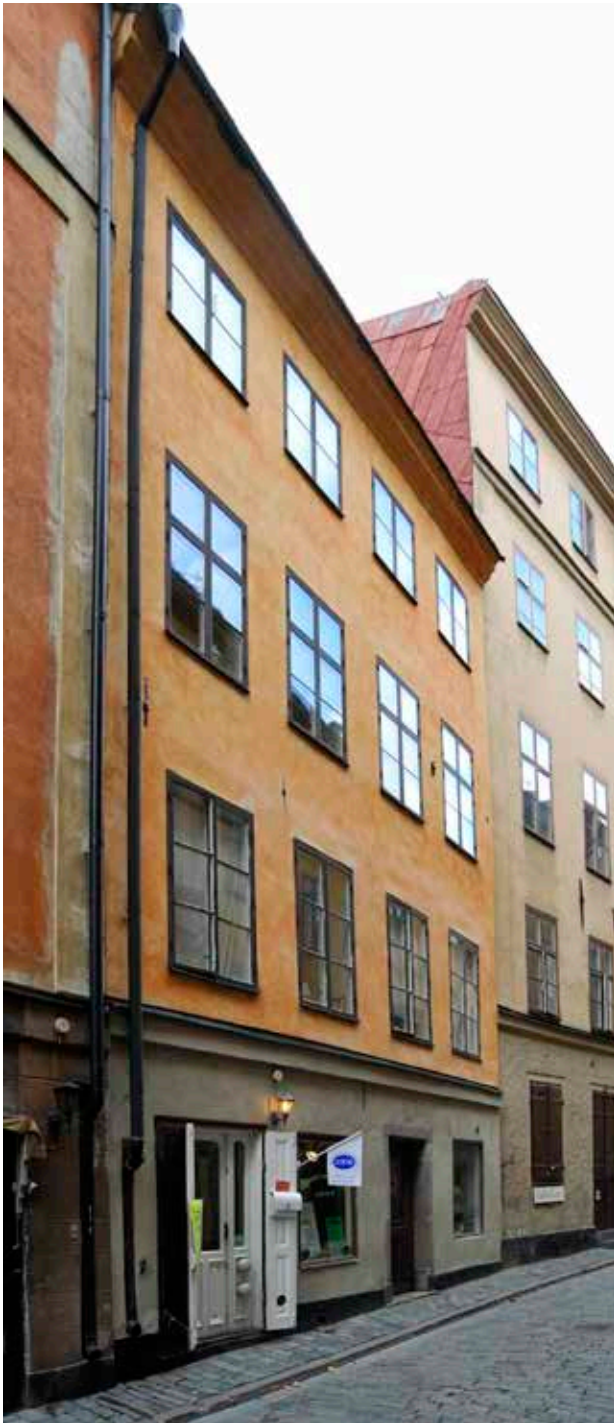
DE TVÅ GATHUSEN HAR LIKANDE FASADUTFORMNINGAR MEN MOT SVARTMANGATAN FINNS BUTIKSLOKALER I BOTTENVÅNINGEN. DÖRRARNA TILL TRAPPHUS OCH BUTIK ÄR SAMTIDA, FRÅN 1800-TALET SLUT. FOTO: J. MALMBERG.

De två gathusen är fyra våningar höga med slätputsade fasader, där bottenvåningen är avfärgad i grått och våningarna ovanför i gult. Även gårdsfasaderna är slätputsade och avfärgade i gult. Gathusen har sadeltak medan flygeldelen har pulpettak, med två takkupor mot var gata och två mot gården. Båda gathusportarna har omfattningar av sandsten med en enkel profil, sannolikt från 1700-talets mitt. Mot Skomakargatan är porten en helfransk pardörr från 1700-talet med ett samtida eller äldre järngaller ovanför, och stentrappa ner till gatan. Porten mot Svartmangatan är en enkeldörr från 1800-talets andra hälft i samma nivå som gatan. Sockeln består mot Skomakargatan av synlig sten av omväxlande storlek, sannolikt delvis bevarad sedan 1600-talet.

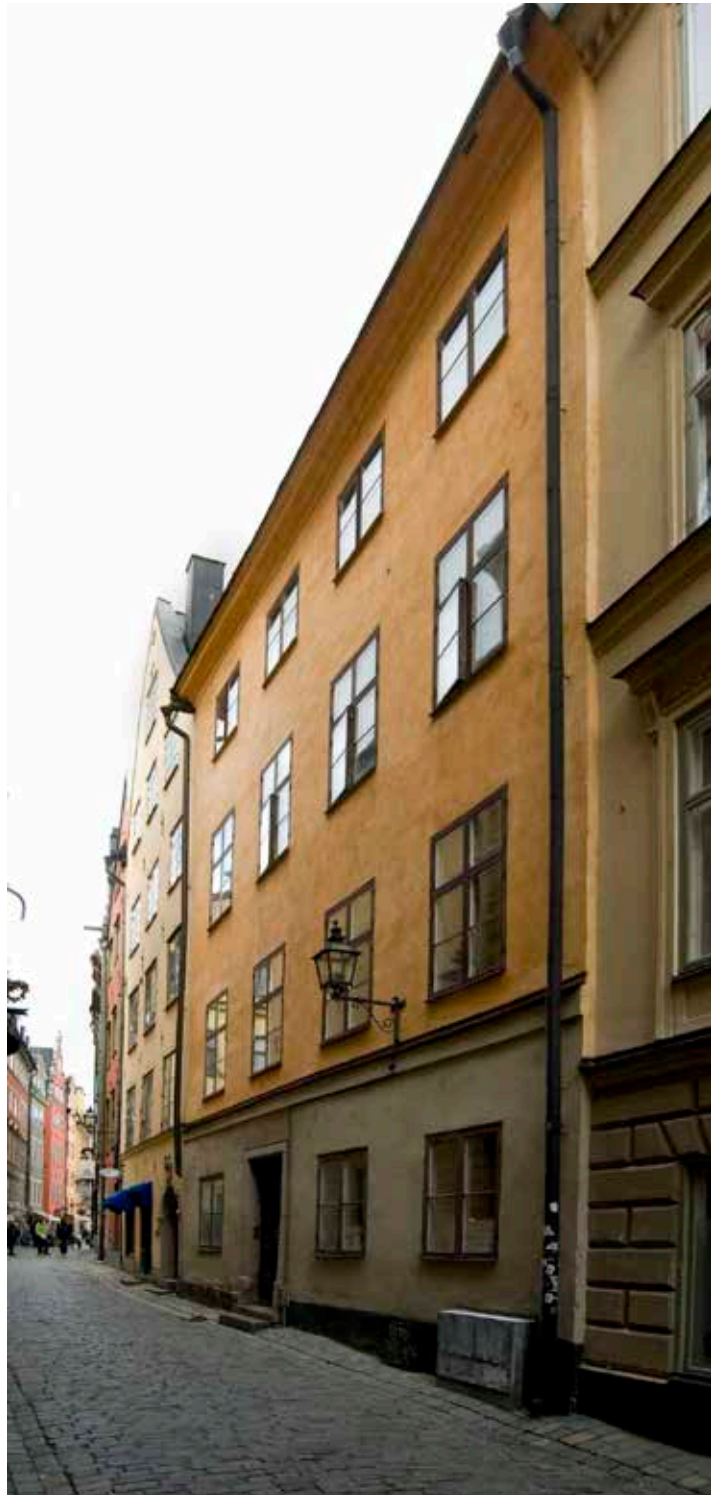
FRÅN SKOMAKARGATAN LEDER NÅGRA TRAPPSTEG UPP  
TILL PORTEN. LÄNGRE NORRUT ÄR SOCKELN AV STEN  
OPUTSAD OCH FÖRMODLIGEN BEVARAD SEDAN  
1600-TALET. FOTO: J. MALMBERG.

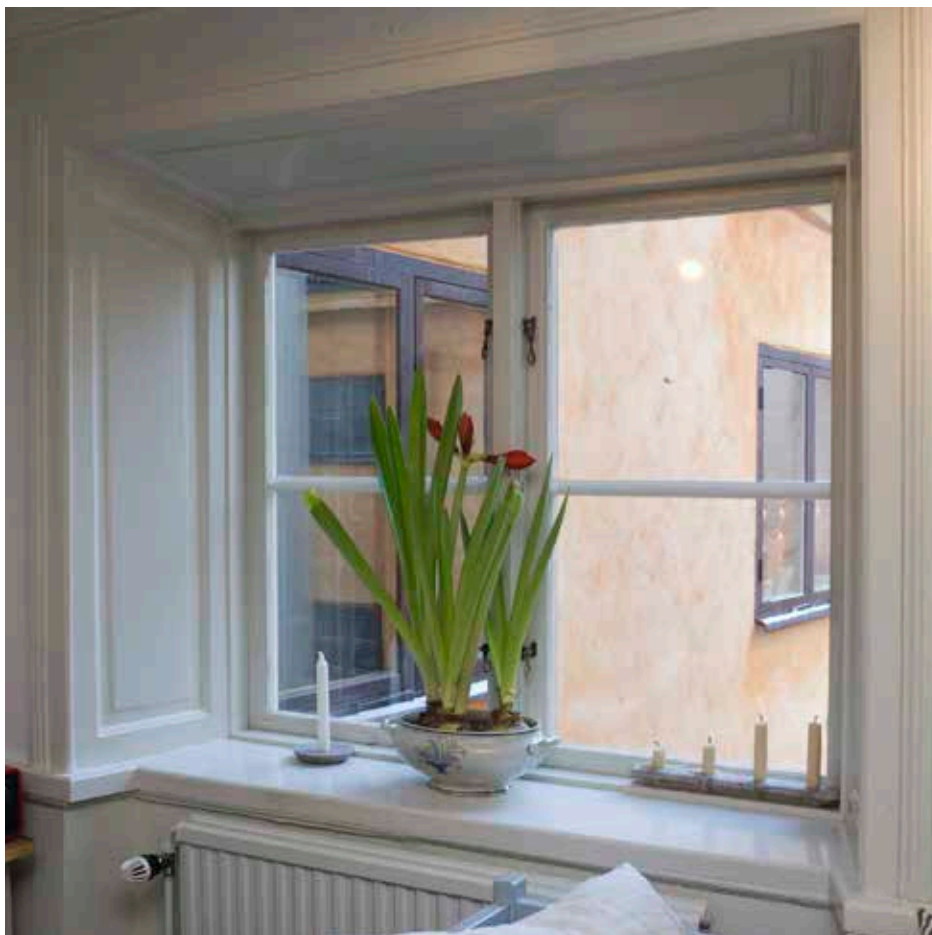
DE ENKLA FÖNSTERPANELERNA  
ÄR SANNOLIKT FRÅN 1800-TALET  
LIKSOM FÖNSTERFODREN.  
FOTO: J. MALMBERG.

I flera av lägenheterna finns en enkelt profilerad taklist av en typ som förekommer under 1700-talet men också på 1800-talet. Flera rum har fönsterfoder, fönsterpaneler och bröstpaneler, halvfranska och profilerade eller med stenprofil. Liksom fotpaneler, pardörrar och dörrfoder är dessa sannolikt från 1800-talet, även om enstaka dörrblad är äldre. I en lägenhet är en kakelugn från 1700-talet bevarad.
