**STADSHOLMEN**

# CUPIDO 3

Själagsårdsgatan 19

### FAKTABLAD

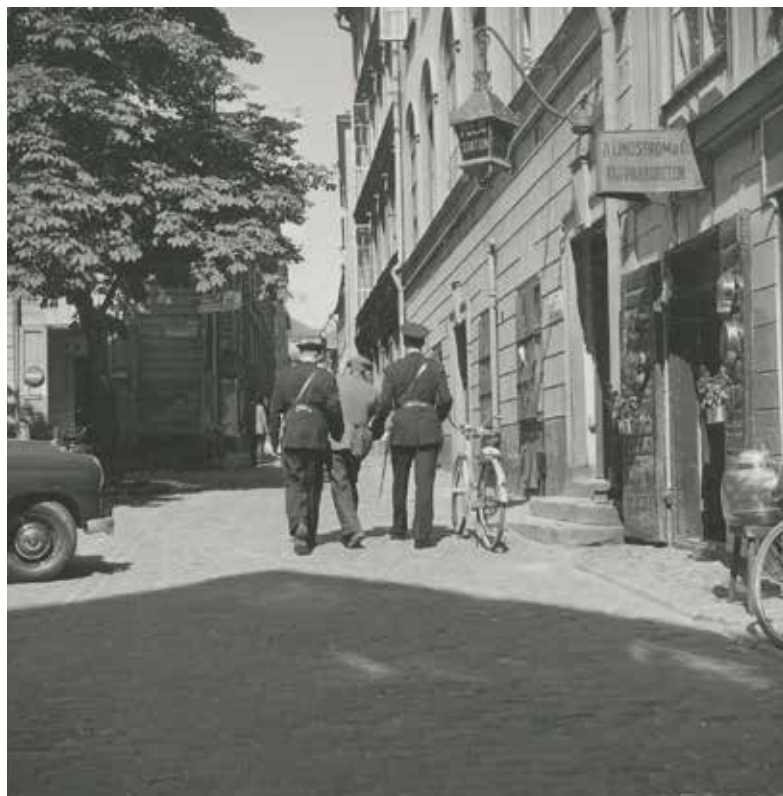
FASADEN MOT SJÄLAGÅRD SGATAN. DE RUNDBÅGIGA FÖNSTREN PÅ ANDRA VÅNINGEN TILLHÖR DEN FÖRE DETTA SYNAGOGAN. FOTO: J. MALMBERG.

Fasaden mot Själagårdsgatan och Tyska Brunnplan fick sin nuvarande utformning 1839. Bottenvåningen är rusticerad. I våningarna 1-3 trappor är fasaden slätputsad med profilerade fönsteromfattningar. De höga, rundbågade och något indragna fönstren på våning 1 trappa tillhör den före detta synagogan. De två portarna från 1839 har omfattningar av sandsten och pardörrar. Den södra dörren leder via en välvd portgång in till trapploppet och den överbyggda gården.

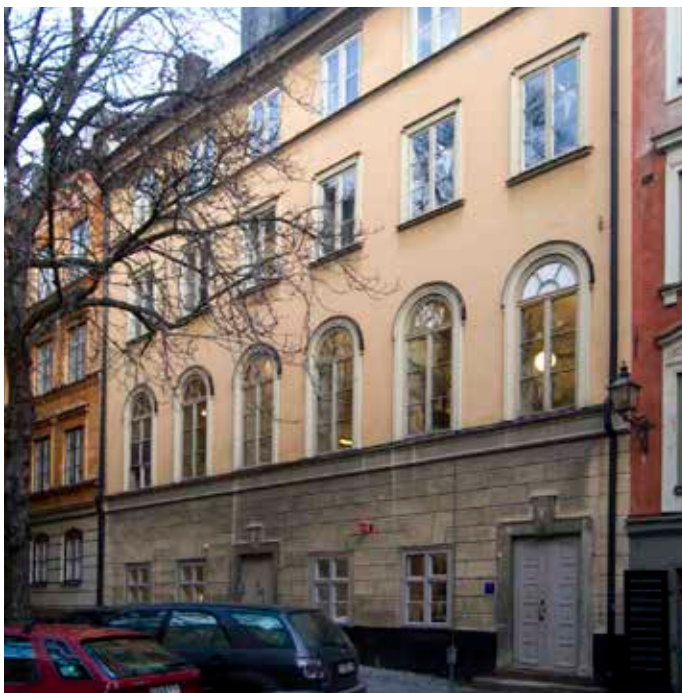
SANDSTENSportal från ombyggnaden 1839.  
FOTO: J. MALMBERG.

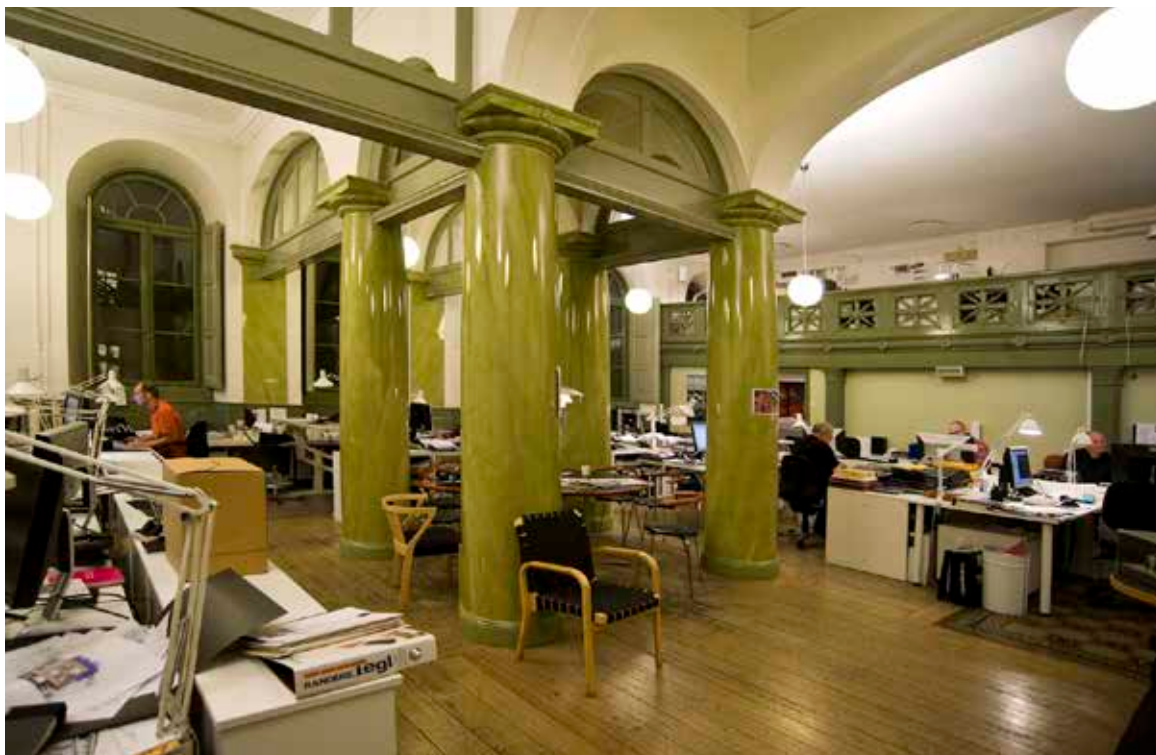
DEN FÖRE DETTA SYNAGOGAN ÄR IDAG KONTOR. MITT I RUMMET STÅR FYRA PELARE, I BAKGRUNDEN SYNS KVINNOLÄKTAREN. DET KERAMISKA GOLVET TILL HÖGER ÄR FRÅN TIDEN SOM POLISSTATION. FOTO: J. MALMBERG.

Den före detta synagogan på våning 1 trappa inrymmer idag ett arkitektkontor. Salen har höga fönster med inre, helfranska fönsterluckor. Synagogans kvinnoläktare längs norra väggen har ett skulpterat, genombrutet träräcke. Den bärs upp av träpelare med skulpterade kapitäl. I mitten av salen finns fyra pilastrar som tillsammans bär upp arkadbågar och fyra pelare med skulpterade kapitäl. I öster finns en trappa med steg ner till bottenvåningen. Mellan trappan och läktaren finns ett parti med ett keramiskt golv som markerade platsen för allmänhetens utrymme framför disken då lokalen var polisstation. Väggarna har halvfranska bröst- och fönsterbröstpaneler. Under läktaren ryms idag moderna köks- och våtutrymmen.

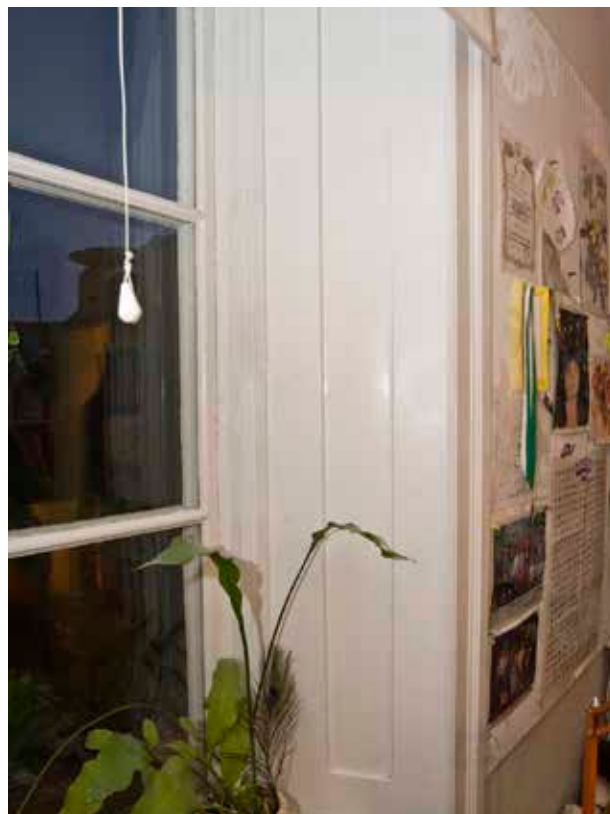
STENPROFILERAD FÖNSTERSMYGPANEL FRÅN 1800-TALET  
PÅ VÅNING 2 TRAPPOR. FOTO: J. MALMBERG

I lägenheterna finns bland annat stenprofilerade fönsterbröstpaneler från 1800-talet och enstaka dörrblad från omkring 1800. Flera fönsterfoder, dörrfoder och mittelbandslistor har tillkommit omkring sekelskiftet 1900.
