**STADSHOLMEN**

# CYGNUS 4

Tyska Skolgränd 3-5, Svartmangatan 25, Själagårdsgatan 10, Tyska Brunnplan.

### FAKTABLAD

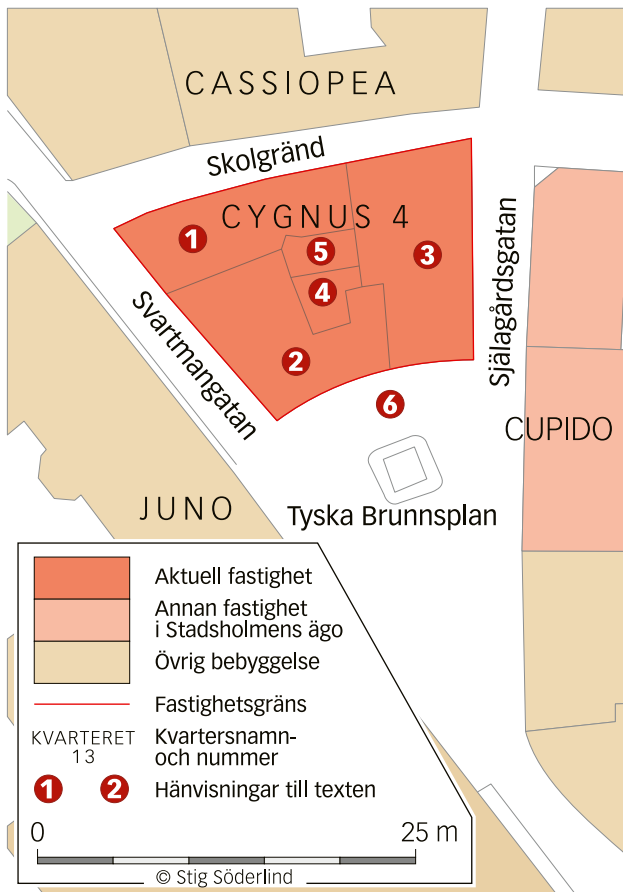
- 1 FÖRE DETTA CYGNUS 1.**
- 2 FÖRE DETTA CYGNUS 2.**
- 3 FÖRE DETTA CYGNUS 3.**
- 4 TILLBYGGNAD AV CYGNUS 2 ÅR 1939.**
- 5 GÅRD DÄR BOTTENVÅNINGEN BYGGTS ÖVER.**
- 6 I SÖDER FANNS YTTERLIGARE EN FASTIGHET DÄR BEBYGGELSEN REVS PÅ 1780-TALET.**

Cygnus 4 ligger på höjdplanen inom den äldsta delen av Gamla stan och omfattar hela kvarteret Cygnus, sedan man 1939 slog samman tre äldre fastigheter (Nr 1-3 på kartan). Fram till 1780-talet ingick även en fjärde tomt i söder (Nr 6 på kartan) där apoteket

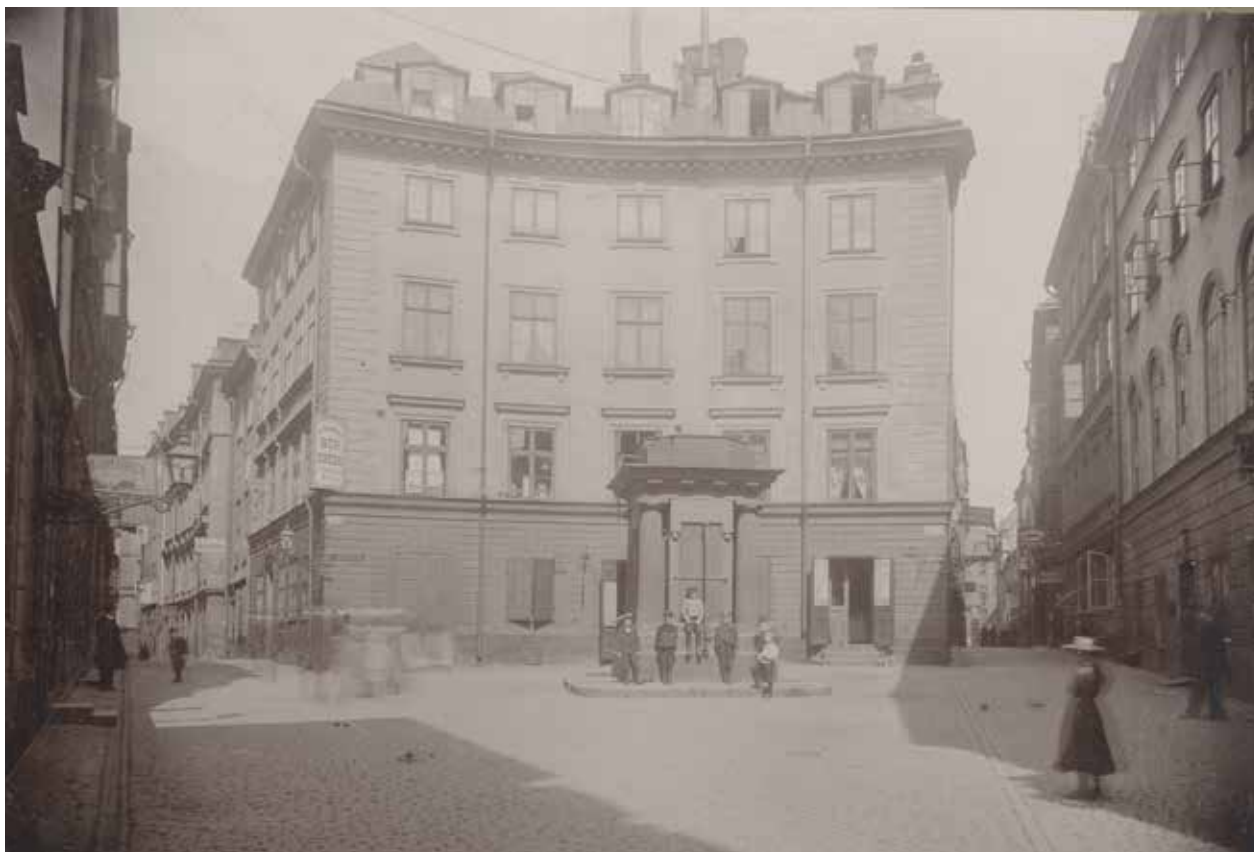
TYSKA BRUNNSPLAN OCH KVARTERET CYGNUS. OKÄND FOTOGRAF ÅR 1901. SSM:S ARKIV C 1621.

Kvarteret Cygnus består av flera sammanslagna medeltida hus vars murar är bevarade i ovanligt stor omfattning. En av byggnaderna har medeltida murverk i alla fyra våningar samt i gaveln.

Byggnaden har också synlig medeltida fasaddekor i form av blinderingar och sågskift. Dess trappgavel är ett av få bevarade exempel på en typ av gavel som var mycket vanlig i staden före stormaktstiden.

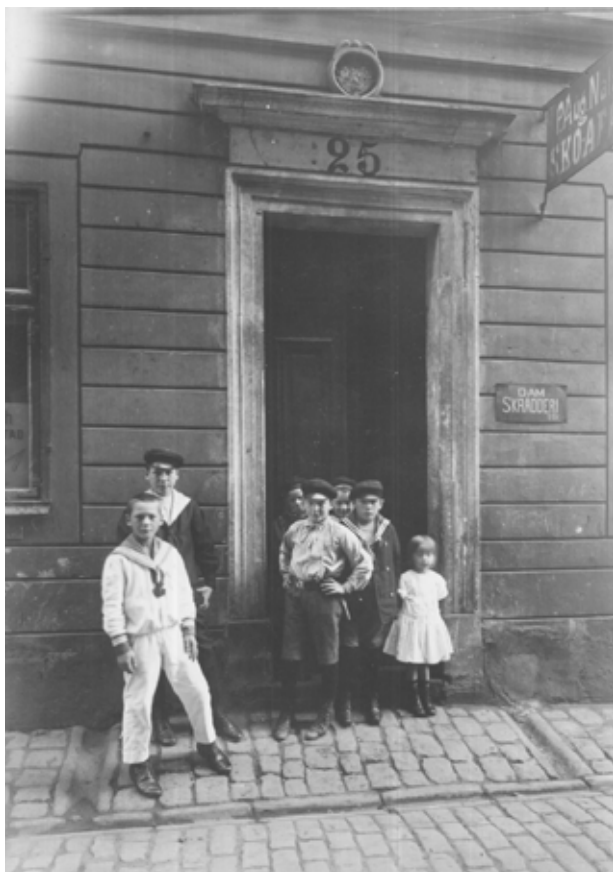
BARN UTANFÖR PORTEN TILL SVARTMANGATAN 25, FÖRE  
 DETTA CYGNUS 2. SAMLINGEN S:t ERIK, SSM:S ARKIV. G ST.94.  
 FOTO: D. MELIN 1913.

Byggnaden är fyra våningar hög med fönster mot Svartmangatan, Tyska Brunnspan och gården. Bottenvåningen är rusticerad medan våningarna ovanför är slätputsade med kraftiga hörnkedjor. Mot Tyska Brunnspan är den konkava fasadens utformning gemensam med före detta Cygnus 3, men fönsteröppningarna i de två övre våningarna är något mindre än grannens. Trapphusentrén vid Svartmangatan har en profilerad omfattning av sandsten och en helfransk pardörr från 1700-talet. Fönsteröpp-

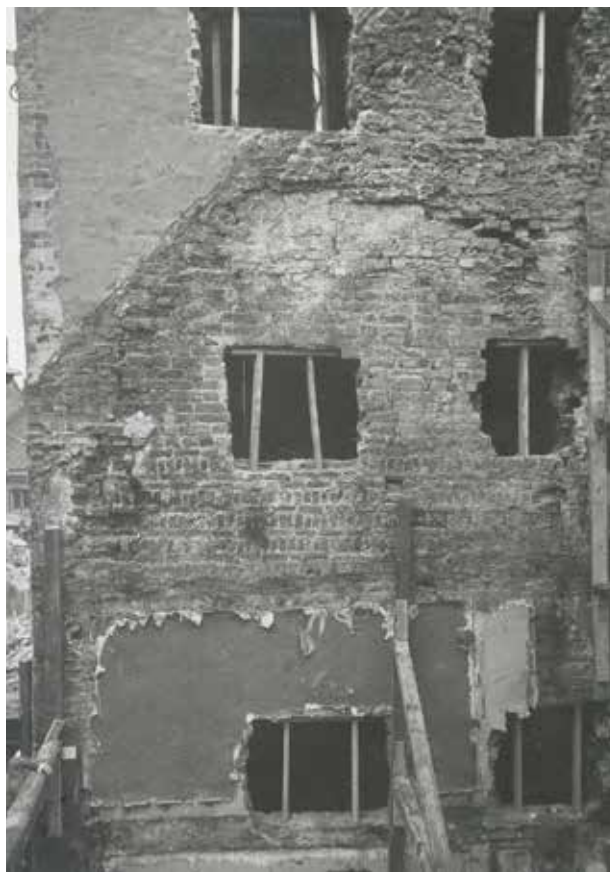
DEN BLOTTADE YTTERMUREN TILL CYGNUS 3 SEDAN DELAR AV  
 CYGNUS 1 RIVITS. OKÄND FOTOGRAF 1938. SSM:S ARKIV. F 20878.

På 1820-talet hade även trappans lopp till vinden stenlagts. En förändring av taklaget mot torget skedde på 1870-talet och två vindskappor tillkom på nedre fallet. När delar av Cygnus 1 revs 1939 förstärktes den västra fasaden på Cygnus 3 där grannbyggnaden tidigare hade stått som stöd.

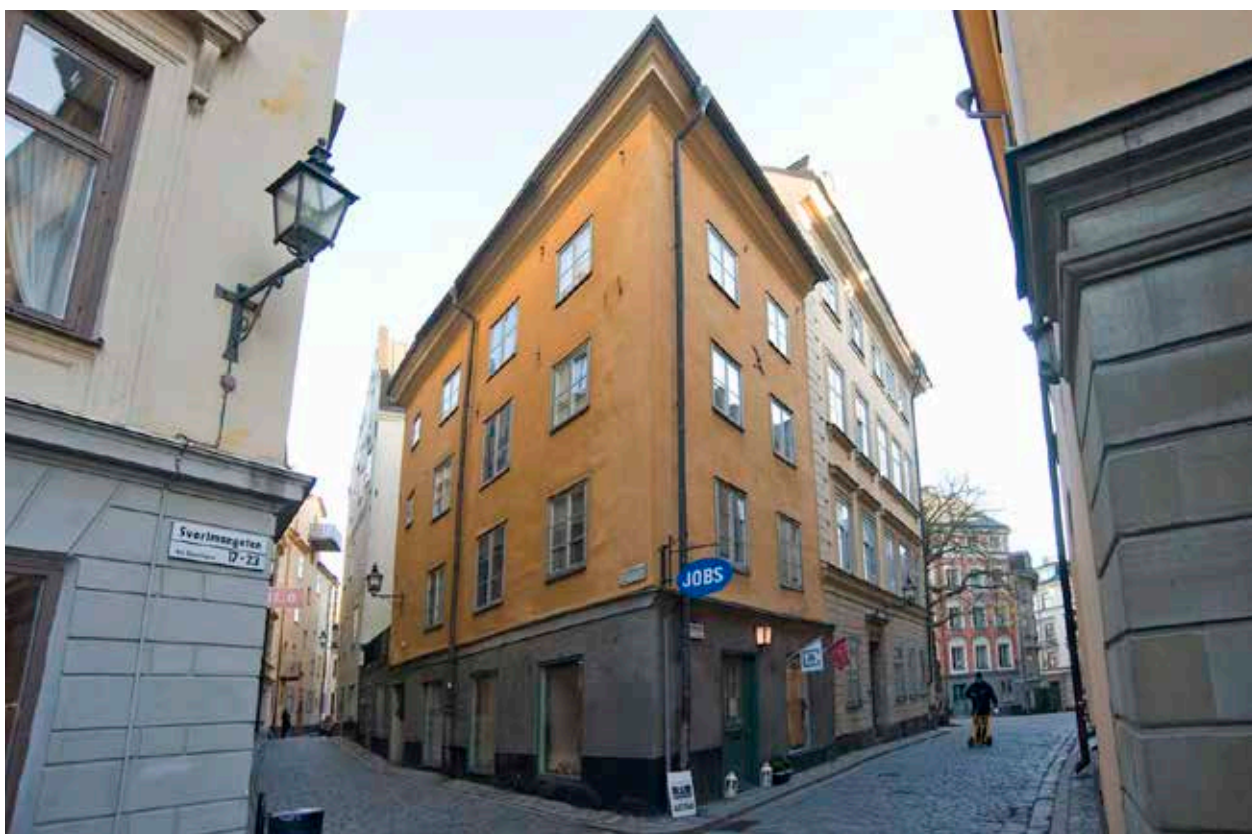
**FÖRE DETTA CYGNUS 1 SETT FRÅN HÖRNET SVARTMANGATAN / TYSKA SKOLGRÄND. LÄNGS TYSKA SKOLGRÄND ÄR ENDAST BOTTENVÅNINGEN BEVARAD I DE BORTRE DELARNA, TILL VÄNSTER I BILD. FOTO: J. MALMBERG.**

Kvarteret Cygnus sanerades under 1930-talet. Delar av Cygnus 1 revs för att släppa in ljus och luft till gården. Av de tre östra fönsteraxlarna mot Tyska Skolgränd återstår sedan dess bara bottenvåningen. Kök och badrum installerades i alla lägenheter och gårdens bottenvåning byggdes över. En hisskappa på vinden togs bort.

Av de sju fönsteraxlarna mot Tyska skolgränd har de tre östra endast bottenvåningen bevarad. Den återstående delen av huset är fyra våningar hög med fönster mot gränden, Svartmangatan och mot öster. Bottenvåningen är spritputsad och skiljs från våning 1 trappa av ett våningsband. Ovanför bottenvåningen är fasaderna slätputsade. I den översta våningen finns synliga ankarlutar av 1600-talstyp. Samtliga fönster ligger i murlivet. En fönsteraxel med blindfönster i fasaden mot gränden har äldre, utåtgående fönsterbågar med beslag av sen 1700-talstyp. Övriga fönster är moderna och inåtgående men med samma spröjsindelning som de äldre. Entrén till trapphuset från Tyska Skolgränd har en slät omfattning och port med helfranska pardörrar från 1800-talets mitt. Byggnaden har plåtklätt tak med fall åt tre håll och takkupor mot gatan, gränden och mot öster. Bottenvåningen, som innehåller kontors- och butikslokaler, har i den låga längan mot Tyska Skolgränd kryssvälv tak, synligt från gränden.

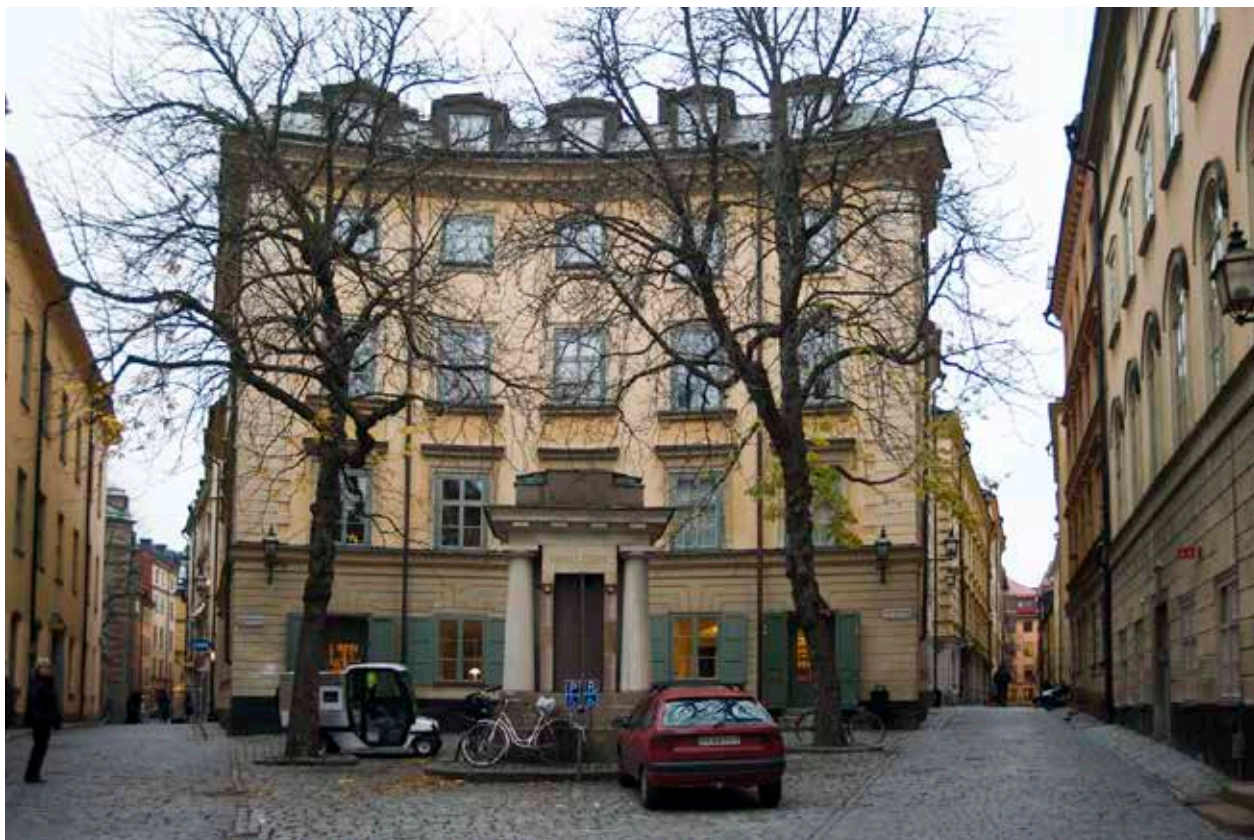
FASAD MOT TYSKA BRUNNSPLAN, FÖRE DETTA CYGNUS 2 OCH 3. FASADENS UTFORMNING ÄR BASERAD PÅ RITNINGAR AV ERIK PALMSTEDT MEN FÖNSTERÖPPNINGARNA PÅ VÅNING 2 OCH 3 TRAPPOR BLEV I PRAKTIKEN OLIKA STORA I DE TVÅ BYGGNADERNA. FOTO: J. MALMBERG.

av dom befintliga murarna genomfördes. Som slutresultatet blev kom emellertid brytpunkten mellan de två husen att synas i fasadens rundning och fönsteröppningarna i de två övre våningarna att få något olika storlek i de två byggnaderna.

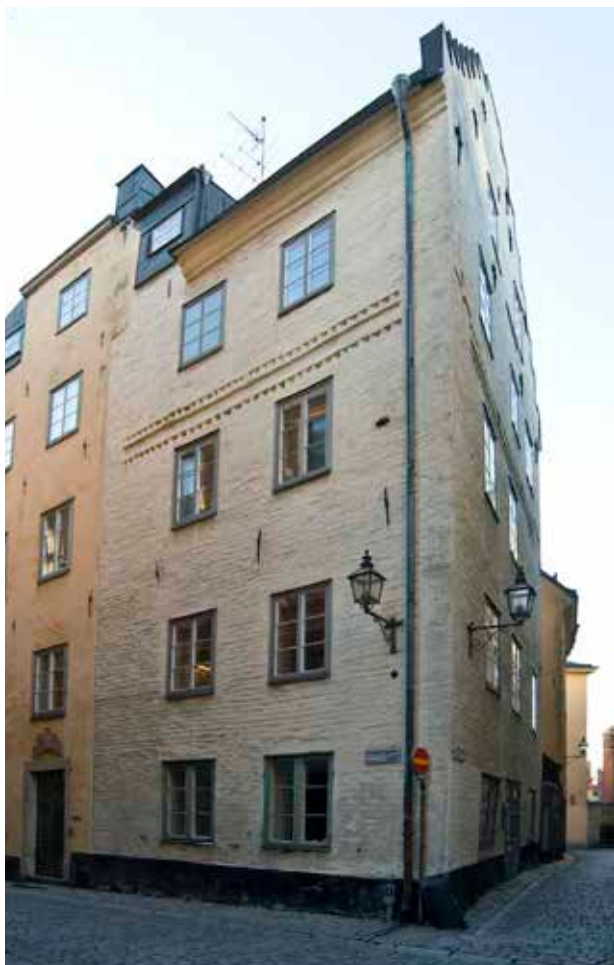
**FÖRE DETTA CYGNUS 3 MED TRAPPGAVEL MOT TYSKA SKOLGRÄND SAMT BLINDERINGSBAND OCH SÅGSKIFT MELLAN VÅNING 2 OCH 3 TRAPPOR. Huset består av två sammanslagna medeltida hus vilket har markerats med olika fasadbehandling. Det norra huset är slamt i ljus ton, det södra putsat med gul slätputs. FOTO: J. MALMBERG.**

gavel mot Tyska Skolgränd och medeltida murverk i samtliga fyra våningar. Fasaderna har samtida dekor i form av blinderingar och sågskift mot både Själagårdsgatan och Tyska Skolgränd. Det södra huset har bevarat medeltida murverk till två våningars höjd i gatufasaden. Även i källarna till de båda byggnaderna finns medeltida murverk.

Byggnaden ligger med långsidan längs Själagårdsgatan och gavlar mot Tyska Brunnspan och Tyska Skolgränd. Mot Brunnspan har fasaden en gemensam utformning med grannen Cygnus 2. Den putsade hörnkedjan fortsätter om hörnet mot Själagårdsgatan. Längs gatan är den norra delen av byggnaden slammad och den södra slätputsad, en markering av de två sammanslagna medeltida huskropparna. I den norra delen finns medeltida fasaddekor i form av blinderingsband och sågskift, både mot gatan och gränden samt en medeltida trappgavel mot norr.

Mot Tyska Skolgränd är fasaden slammad. Vindsvåningarna har en hög trappgavel med ankarslutar huvudsakligen av 1600-talstyp samt en medeltida ankarslut. Gårdsfasaden är slätputsad med fönster i murlivet och tre fönsteraxlars bredd. Byggnaden har sadeltak, men mot torget är takfallet brutet med två kupor på nedre fallet.

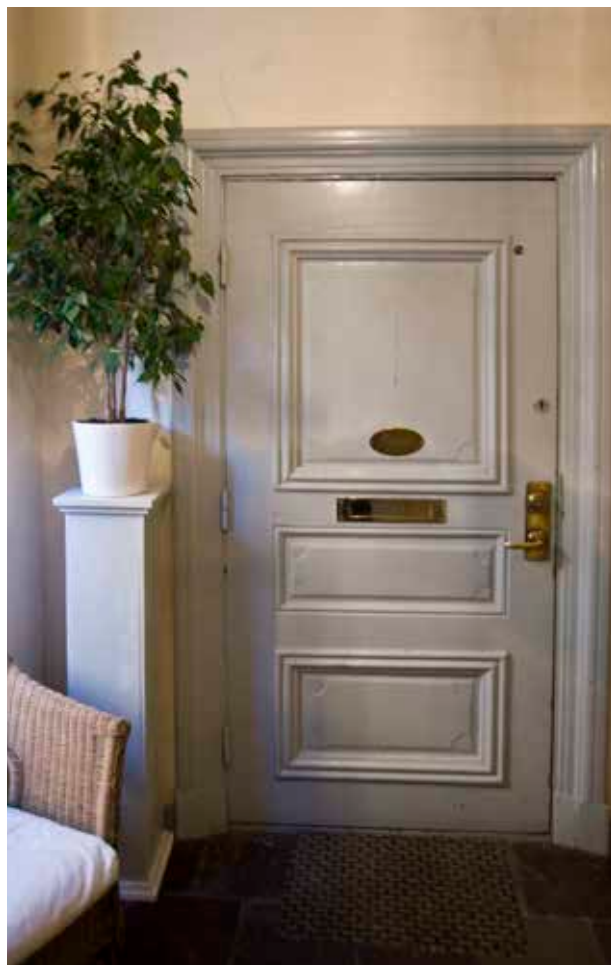
**HELFRANSK LÄGENHETSDÖRR FRÅN 1700-TALET I FÖRE DETTA CYGNUS 3. DE TRE Fyllningarna har nupna hörn. Dörrfodret är samtida men gångjärnen utbytta. FOTO: J. MALMBERG.**

1700-talsdörrar med samtida foder. Dörrbladen på våning 2 trappor har speglar med nupna hörn. I vindsvåningen är lägenhetsdörrarna av barocktyp med helfranskt utseende, förmodligen från omkring 1700.

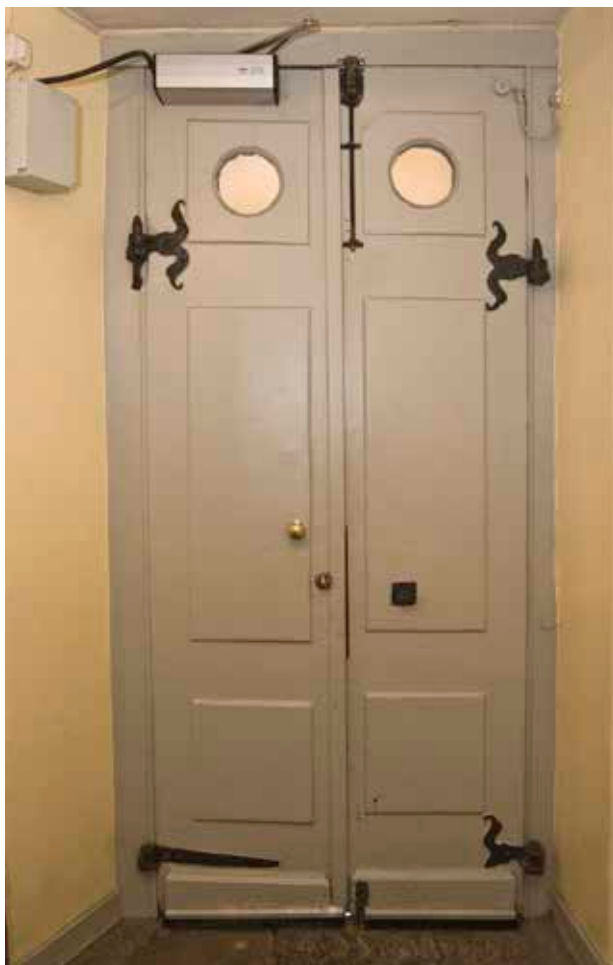
INSIDAN AV PORTEN TILL SVARTMANGATAN 25, FÖRE DETTA CYGNUS 2. HELFRANSK PARDÖRR FRÅN 1700-TALET MED SAMTIDA GÅNGJÄRN. FOTO: J. MALMBERG.

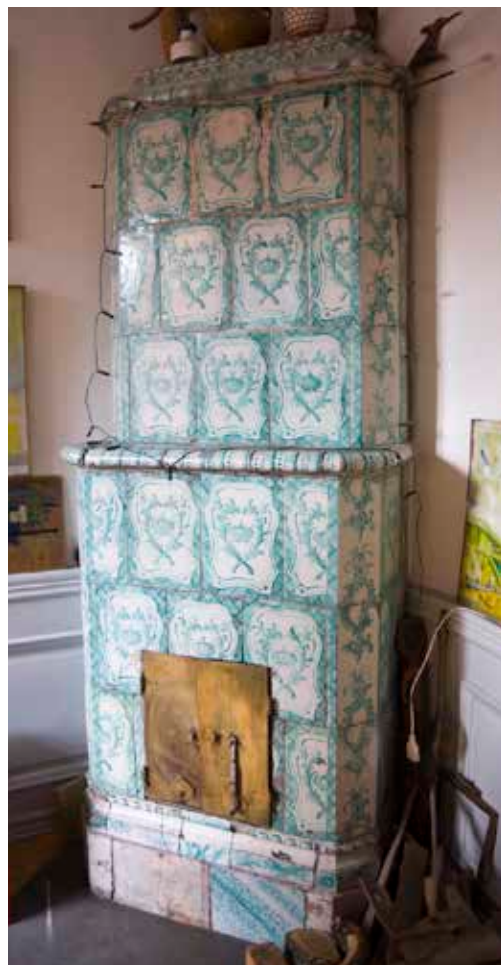
ROKOKOKAKELUGN FRÅN 1700-TALETS MITT MED GRÖN DEKOR I FORM AVKVISTAR OCH KRONOR. BRÖSTPANEL FRÅN SAMMA TID. FOTO: J. MALMBERG.

I lägenheterna finns välbevarade 1700- och 1800-talsinredningar i form av bland annat profilerade dörrfoder, hel- och halvfranska dörrblad, dörrblad med utanpåliggande fyllningar, profilerade taklister och hel- och halvfranska bröstpaneler. Där finns också dörrblad med plattgångjärn från omkring 1700 och en kakelugn från 1700-talet.

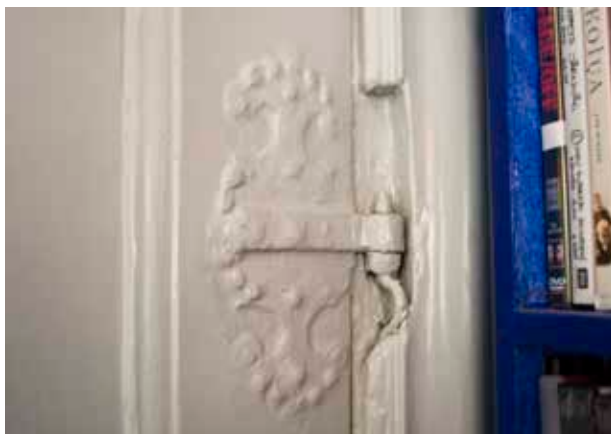
**DÖRR MED PLATTGÅNGJÄRN FRÅN OMKRING 1700.  
FOTO: J. MALMBERG.**

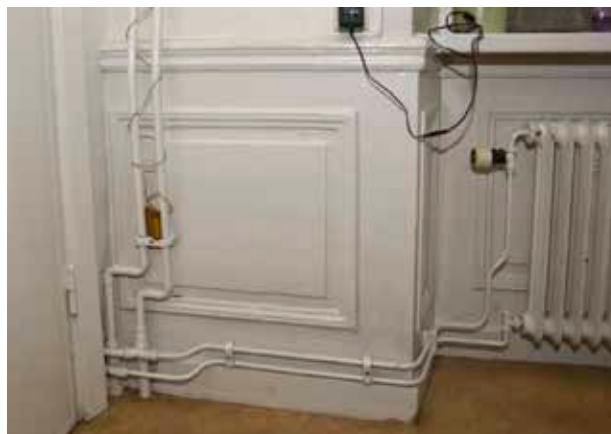
**HELFRANSK BRÖSTPANEL, SENT 1700-TAL ELLER TIDIGT 1800-TAL.  
FOTO: J. MALMBERG.**
