**STADSHOLMEN**

# DROTNINGEN 12

Katarina Kyrkbacke 5

### FAKTABLAD

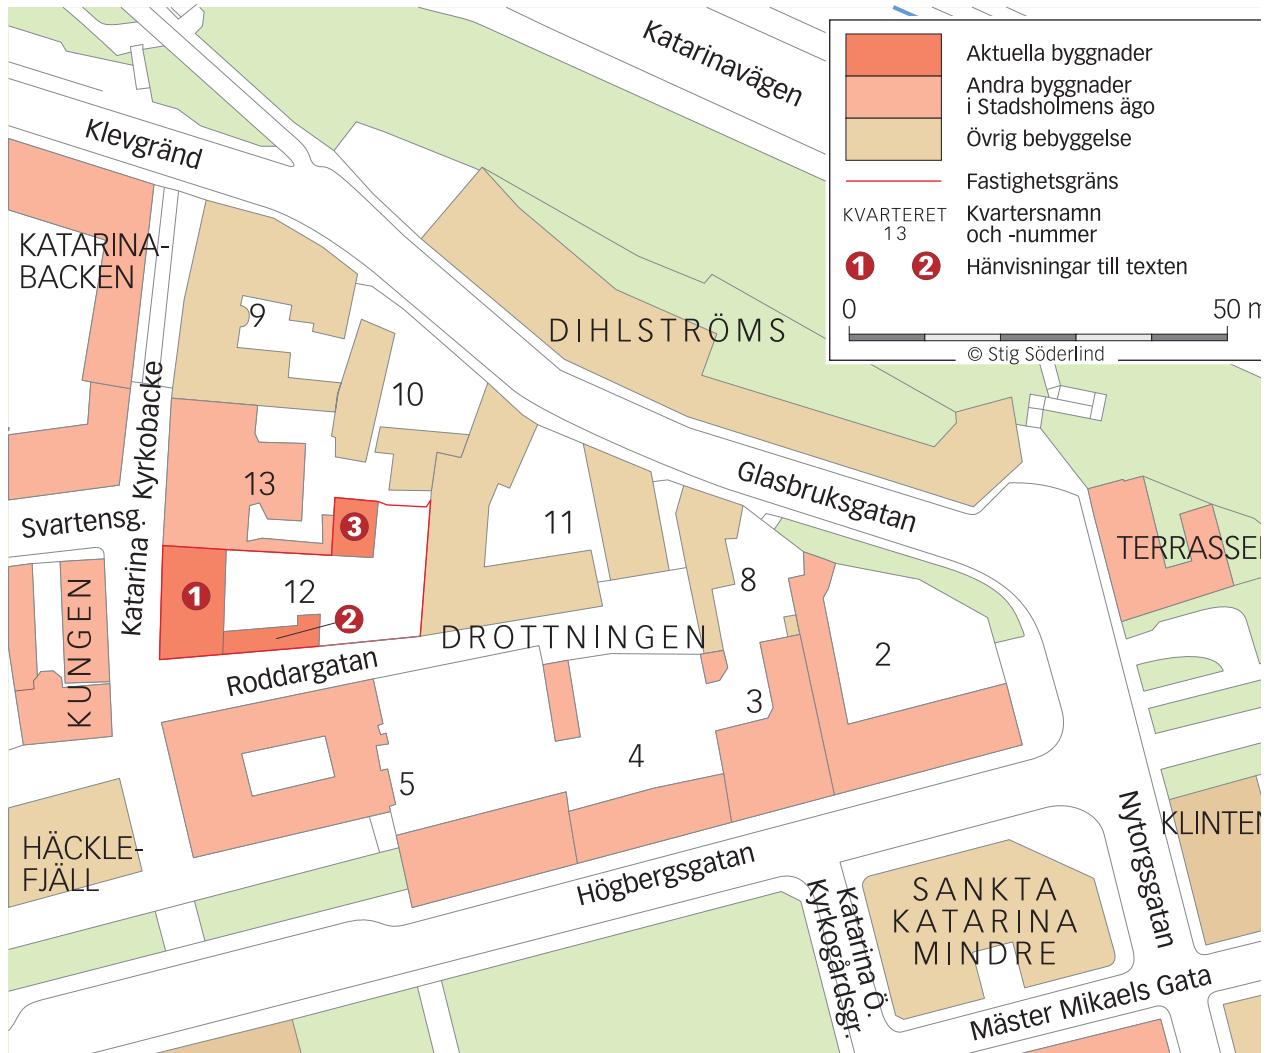
- 1** BOSTADSHUS FRÅN 1700-TALET
- 2** UTHUSLÅNGA UPPBYGGD PÅ 1950-TALET
- 3** TRÅHUS FRÅN BÖRJAN AV 1800-TALET

Fastigheten är bebyggd med 1700-talshuset i sten med två plan och inredd vind vid Katarina Kyrkbacke och en sammanbyggd länga från 1900-talets andra hälft längs Roddargatan. På gården ligger ett timmerhus från 1817 med en lägenhet. Gården avgränsas av 1980-talsbebyggelse i öster, en mur mot Drottningen 13 och ett plank mot Roddargatan. Gårdsytan är till stora delar belagd med storgatsten men här finns även gräsmatta, lönn och prydnadsbuskar.

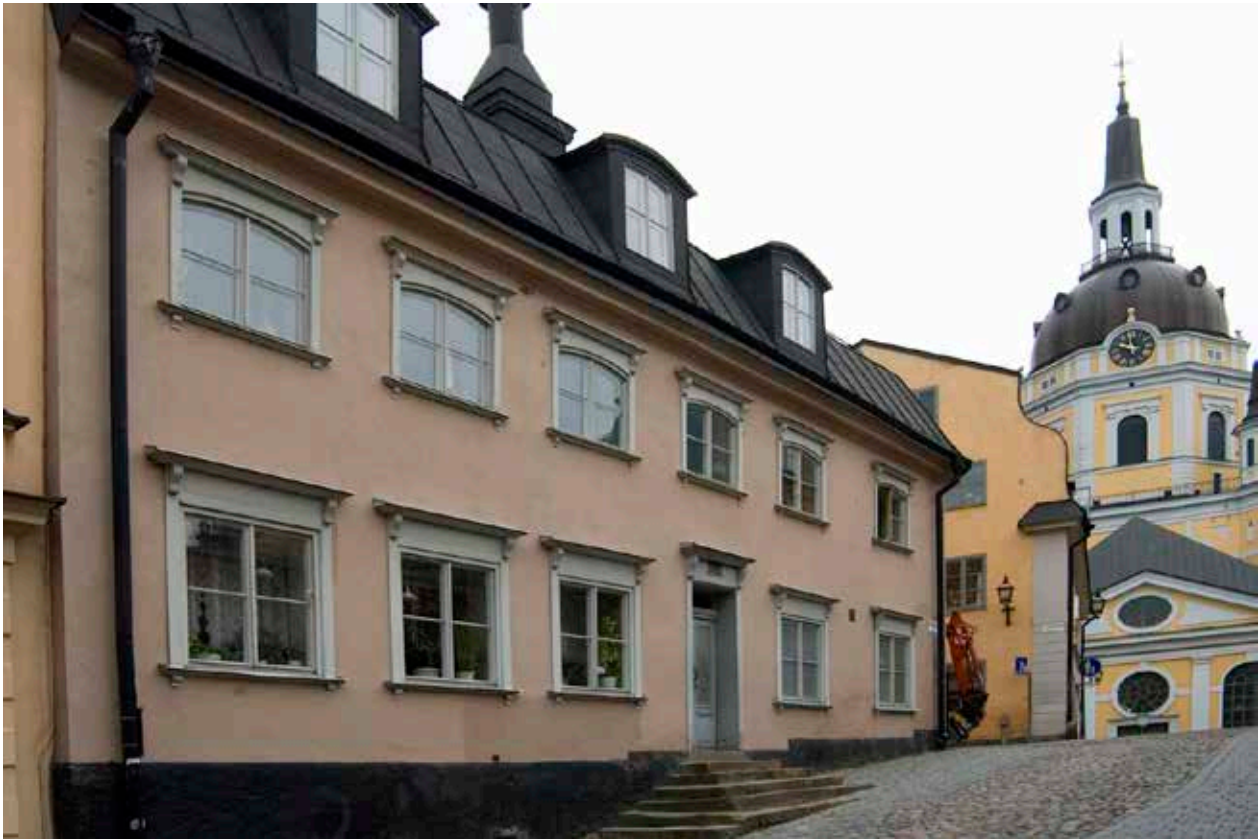
**BOSTADSHUSETS FASAD MOT KATARINA KYRKOBACKE. FÖNSTEROMFATTNINGARNA ÄR FÖRMODLIGEN FRÅN BÖRJAN AV 1800-TALET. FOTO J. MALMBERG.**

täristisk arkitektonisk utformning. Fasaderna är släta och sparsamt artikulerade. Taket är brutet och försett med kupor. Kännetecknande för Drottningen 12 är dock gatufasadernas fönsteromfattningar med konsoler både över och under fönstren som sannolikt tillkom vid ombyggnaden 1817. Fönsternickerierna är av varierande ålder. Till lägenheterna tillverkades nya, smäckra kopplade bågar på 1960-talet medan trapphusfönstren, vindsfönstren och ett överljus över gårdsentrén har ursprungliga karmar och ålderdomliga bågar.

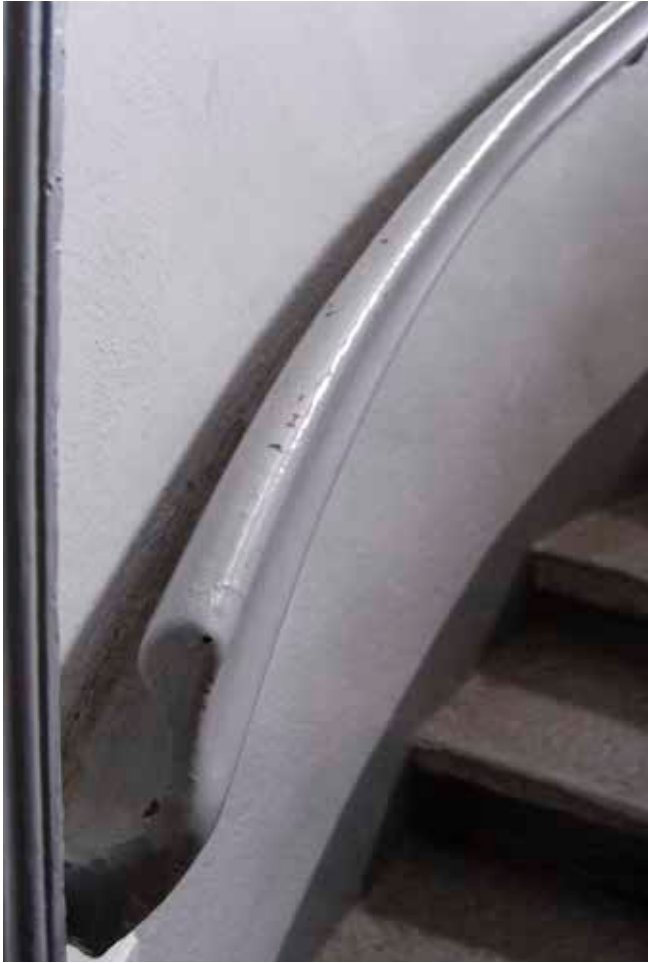
HANDEDARE SANNOLIKT FRÅN 1700-TALET I TRAPPHUSET.  
FOTO J. MALMBERG.

Entrén från gatan nås via en stor 1700-talstrappa byggd av sandstensblock. Porten har ett 1800-talsutförande med fyllningar och dekorativt gjutjärnsgaller. Trapphuset har en i många avseenden bevarad 1700-talskaraktär med golv och trappa av kalksten, trähandledare, putsade väggar med nischer samt fyllningsdörrar med kraftigt profilerade foder. Taket

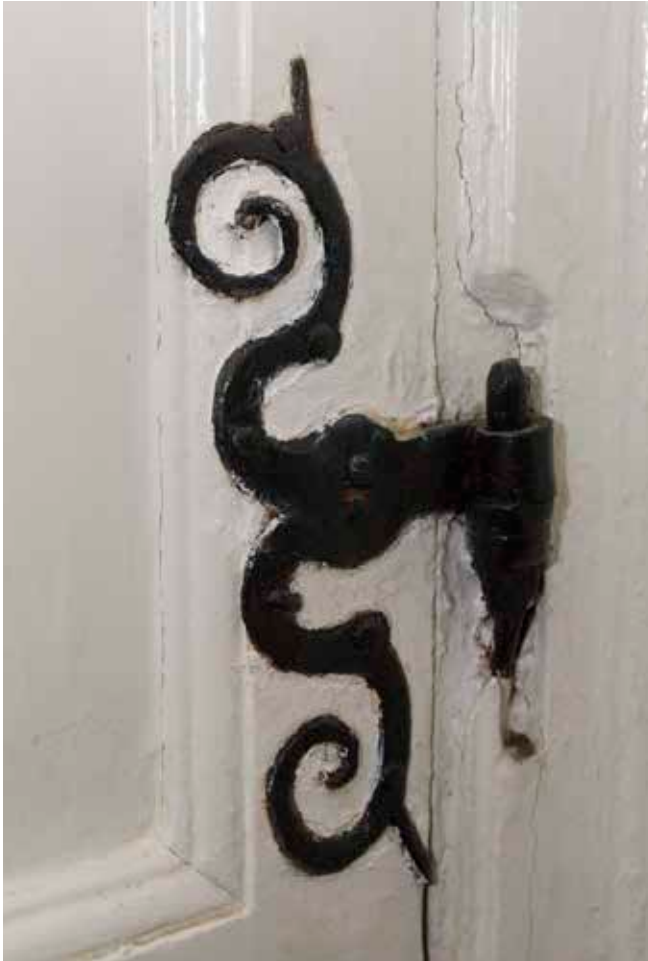
GÅNGJÄRNSBESLAG FRÅN 1700-TALET.  
FOTO J. MALMBERG.

I lägenheterna finns flera kakelugnar från olika epoker varav två är från 1700-talet. Övriga kakelugnar är från 1810-talet, 1800-talets mitt och jugendperioden i början av 1900-talet. Till bevarad ursprunglig inredning hör också två typer av fyllningsdörrar som båda finns i flera exemplar. Det rör sig dels om halvfranska dörrar med tre fyllningar, dels om dörrar av äldre typ med utanpåliggande fyllningar. Till dörrarna hör i många fall ursprunglig, dekorativ beslagning.

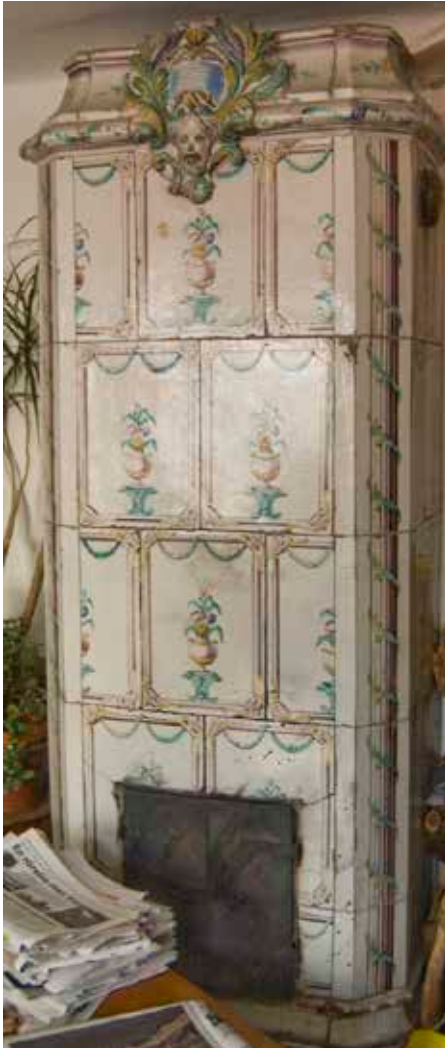
KAKELUGN FRÅN 1700-TALET MED STOR ELDSTADS-ÖPPNING OCH JÄRNLUCKOR PÅ URSPRUNGLIGT VIS. FOTO J. MALMBERG.

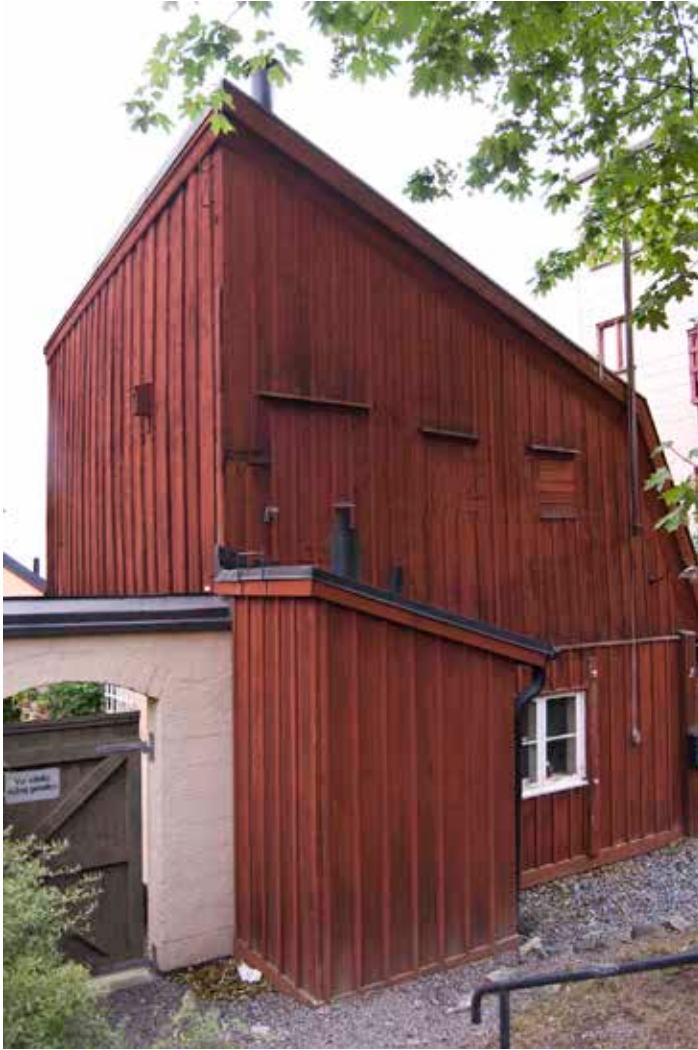
DET HÖGRESTA GÅRDSHUSET FRÅN 1817.  
FOTO J. MALMBERG.

Gårdshuset från 1817 har en säregen yttre utformning. Huset har en liten bottenyta men är högt och har ett brutet, tegeltäckt takfall mot öster. Mot grannfastigheten i väster vetter en hög vägg klädd med faluröda panelbräder. Fasadpanelen är annars utbytt under senare tid. I gaveln mot söder finns luckor varav en fungerar som dörr till vindens lägenhetsförråd.

En dörr med liggande profilerade bräder leder in till husets lägenhet om ett rum, kök och kammare. Takhöjden är låg. Två vita runda kakelugnar har bevarats liksom köksspisen med murad kåpa och järnspis från Bolinders. I köket är väggarna klädda med pärlspontpanel. Fönstersnickerier och innerdörrar är från 1800-talet men dörrfodren är nytillverkade och trägolven är sentida.
