STADSHOLMEN

DROTTNINGEN 13

Katarina Kyrkbacke 3

FAKTABLAD

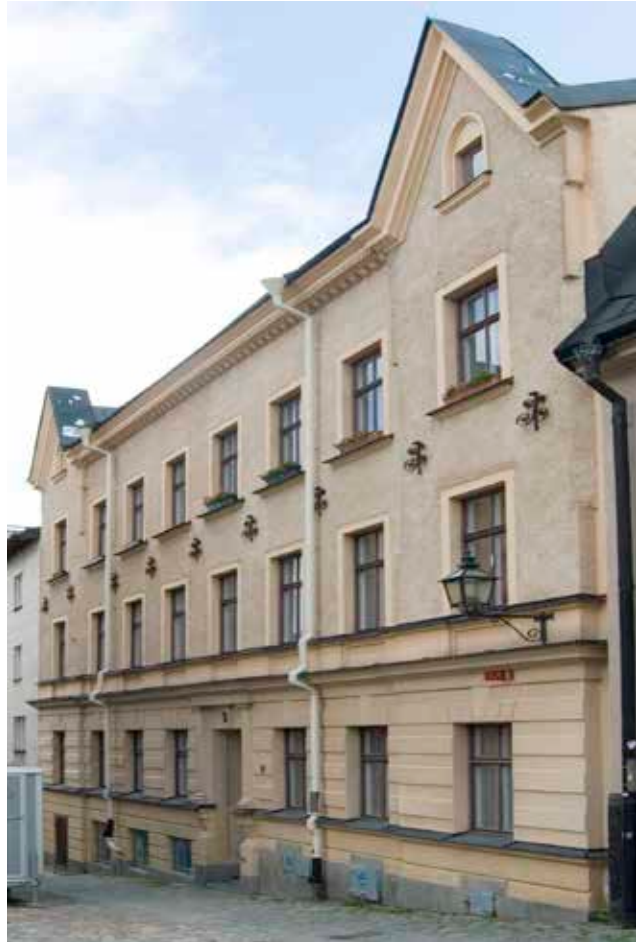
DEN TIDSTYPISKA FASADEN MED KRAFTIGT UTFORMAD BOTTENVÅNING OCH SLÄTARE PUTSYTOR HÖGRE UPP MED DJUPT LIGGANDE FÖNSTER. FOTO J. MALMBERG.

Stenhuset har tre våningar och souterrängvåning utmed den sluttande Katarina Kyrkobacke. Gården är underbyggd, asfalterad och försedd med upphöjda planteringslådor murade av gatsten. Gatufasaden är uppbyggd enligt tidstypiskt mönster med tung rusticering i sockel- och bottenvåning och ett lättare fasaduttryck längre upp på fasaden. Över rusticeringen är fasaden spritputsad och artikulerad med dekorativa ankar Slutar. Taklisten är en kombination av tandsnitts- och konsollist och den bryts av två spetsiga gavelfrontoner med ursprungliga, spetsbågade vindsfönster. Den ursprungliga, brunmålade och tidstypiskt utsirade porten har en omfattning av putsade pilastrar. Exteriören är med undantag av fönstren och en dörr i souterrängvåningen i det närmaste intakt sedan byggnadstiden.

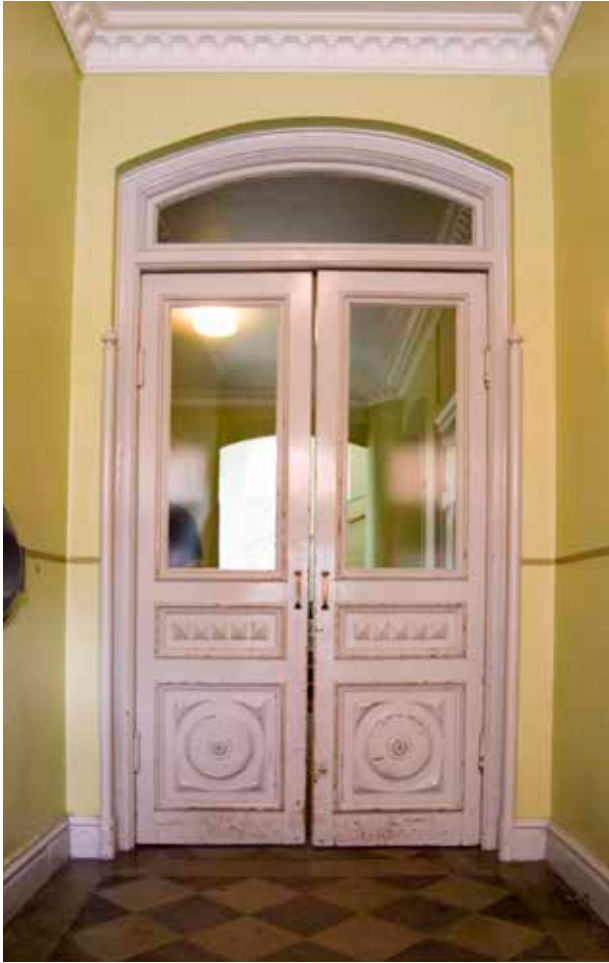
URSPRUNGLIGT MÖNSTRAT GOLV OCH FINT DEKORERAD DÖRR I TRAPPHUSET. FOTO J. MALMBERG

Huset har en T-formad plan med fyra lägenheter per våning. Trapphusets golv av cementplattor är liksom takstuckatur, trapphusfönster och lägenhetsdörrar ursprungliga. Ett fåtal kakelugnar finns bevarade i lägenheterna som i övrigt har väl bibehållen ursprunglig snickeriinredning i form av fyllningsdörrar, dörrfoder, golvlistor och smygpaneler. Lägenheternas planlösningar är intakta vid sidan av små ingrepp som gjorts för att rymma WC och badrum.

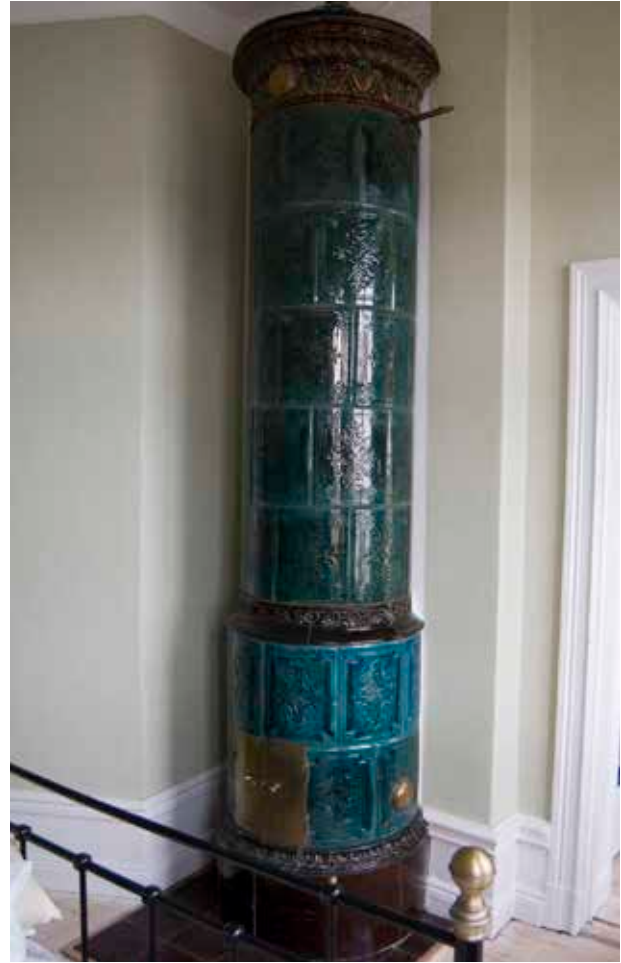
TIDSTYPISK FÄRGSTARK KAKELUGN FRÅN 1880-TALET. FOTO J. MALMBERG.

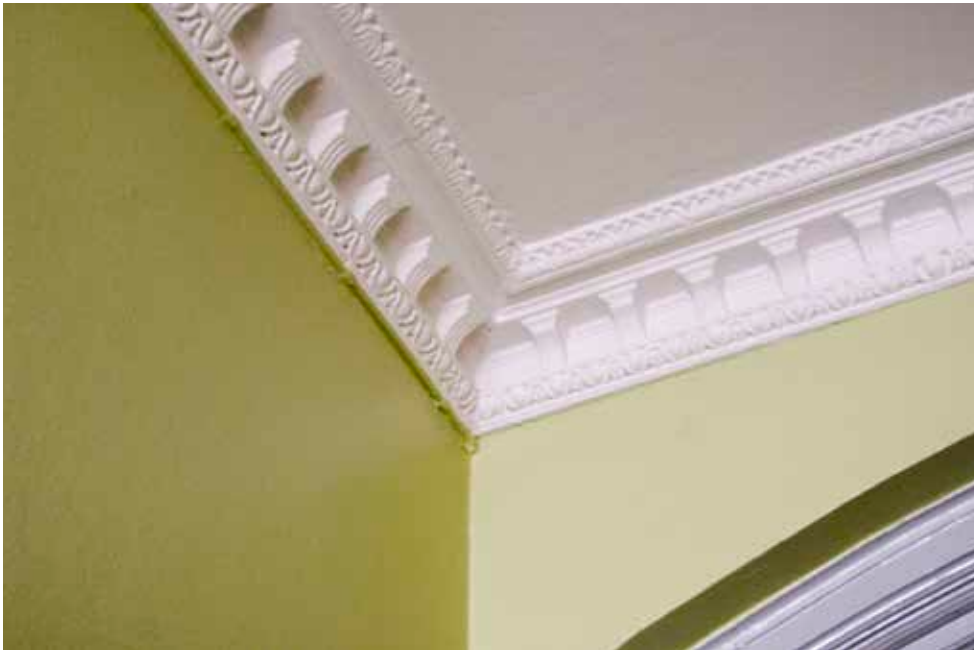
EXEMPEL PÅ TRAPPHUSETS
TAKSTUCKATUR.
FOTO J. MALMBERG.
