**STADSHOLMEN**

# DROTTNINGEN 2

Högbergsgatan 10, Nytorgsgatan 4

**SÖDERMALM**

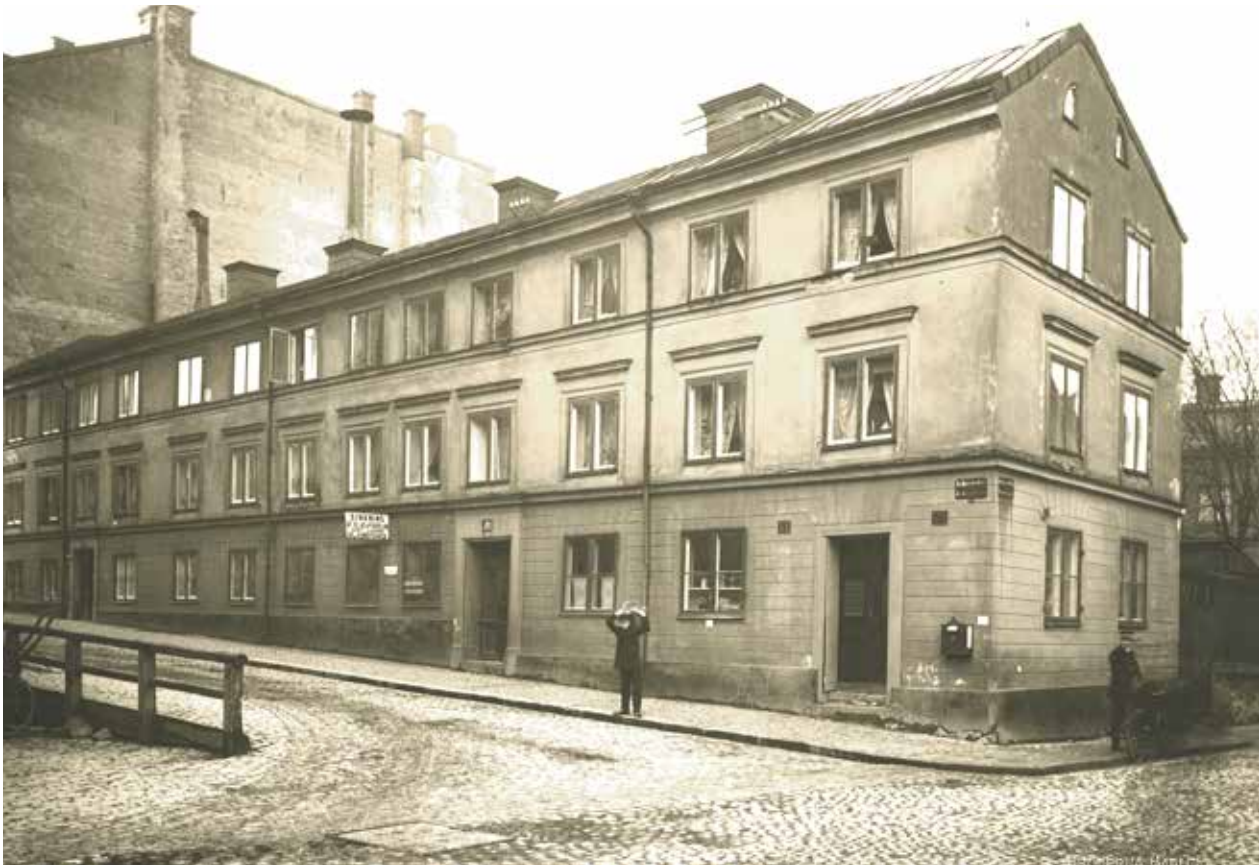
FOTO FRÅN 1906. DEN ÖSTLIGASTE DELEN AV HUSET ÄR ÄNNU INTE RIVEN. FOTO BRÖDERNA HARLING, SSM D6363.

Byggnaden har genomgått förändringar även under 1900-talet. Fasadens 1800-talsdekor i form av rusticerad bottenvåning och listverk i puts har exempelvis försvunnit någon gång efter 1930. Under 1900-talet har dessutom några av de östligaste fönsteraxlarna rivits för att av stadsplaneskäl skapa en öppnare plats där Glasbruks-, Högborgs- och Nytorpgatan möts. Även en äldre, enklare gårdsbebyggelse har rivits.

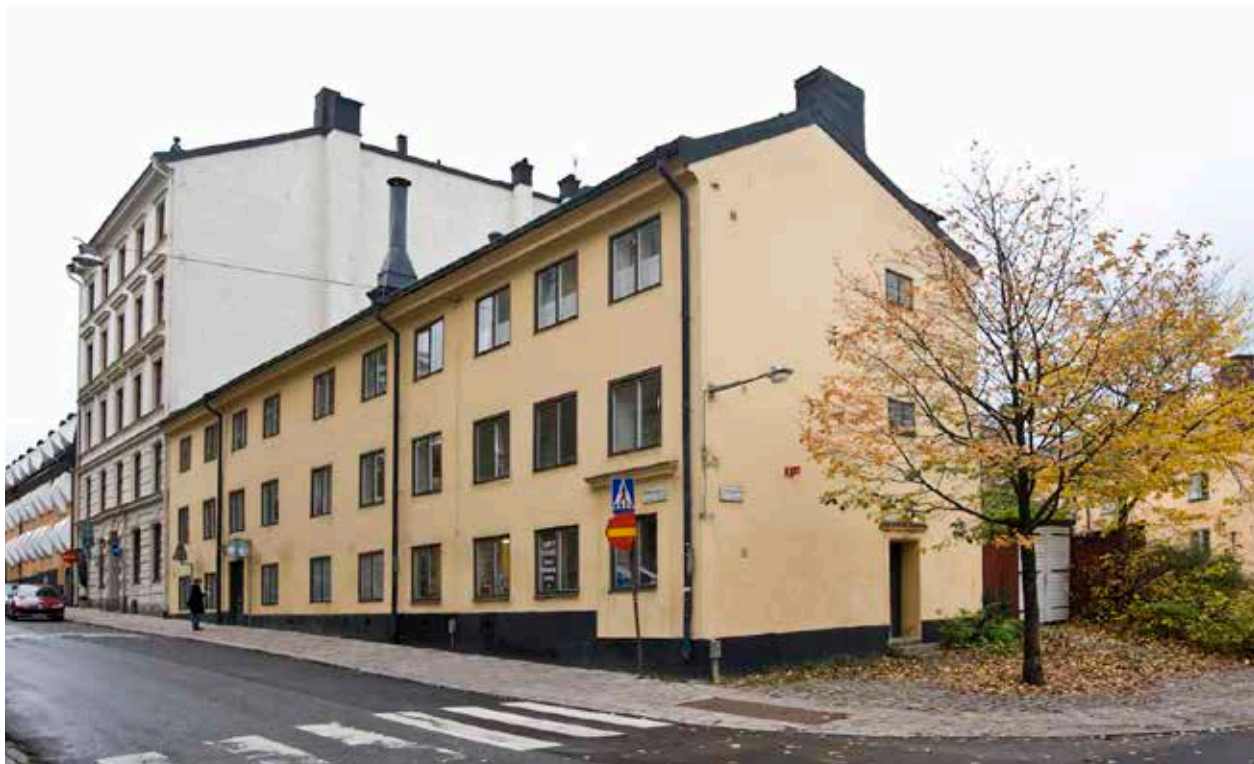
FASADEN MOT HÖGBERGSGATAN. FOTO J. MALMBERG.

Byggnaden är tre våningar hög och tio fönsteraxlar lång mot Högborgsgatan och har en sammanbyggd flygel i lika många våningar med oregelbunden fönstersättning utmed västra tomtgränsen. Fasaderna är slätputsade och sadeltaken täcks av tvåkupigt tegel. Entréporten mot Högborgsgatan är av tidig 1800-talsstyp med dekorativt gjutjärnsgaller från 1800-talets andra hälft. Övriga entréportar är från 1900-talet. De inåtgående fönstren, som ligger i liv med fasaderna, har två lugter utan spröjs och är från sent 1800-tal eller tidigt 1900-tal. Trapphusfönstren

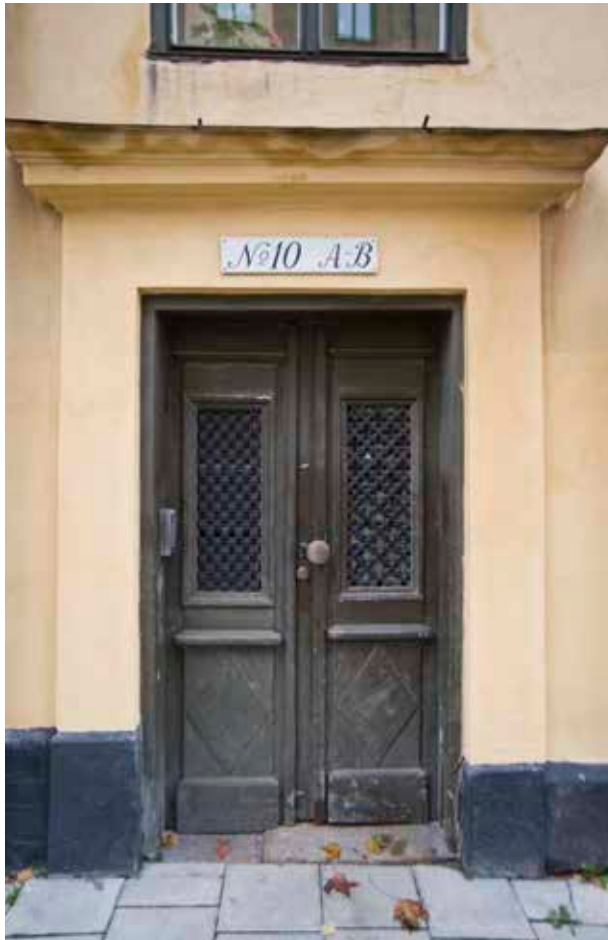
PORT FRÅN 1800-TALET MOT HÖGBERGSGATAN.  
FOTO J. MALMBERG

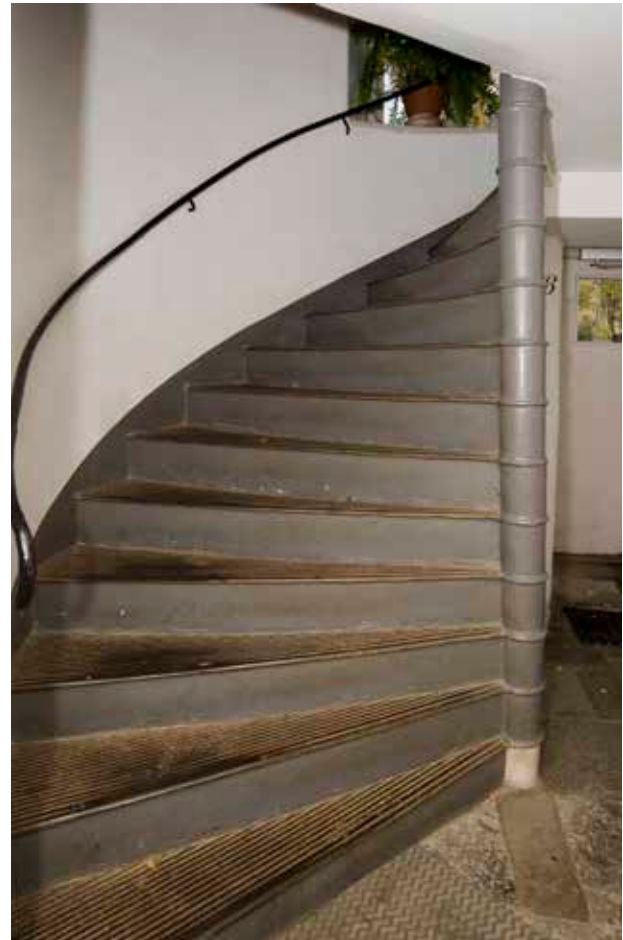
TRAPPA AV GJUTJÄRN I VÄSTRA TRAPPHUSET. FOTO J. MALMBERG.

Under 1820- och 1830-talen gjordes flera större förändringar varvid både gathuset och flygeln byggdes till och fick sin nuvarande utsträckning – bortsett från den östligaste delen mot Högbergsgatan som revs under 1900-talet (se nedan). Enligt 1838 års brandförsäkring var bostadsrummen mot gatan inredda med fönster- och bröstpaneler samt pardörrar, medan rummen i flygeln hade enklare inredningar med fotpaneler. En del av gathuset fungerade vid den här tiden som verkstad, troligen som snickeri för dåvarande ägaren, snickarmästare Johan Gustaf Bolin. Omkring 1880 byggdes trapphusen om och fick nya lägen. Samtidigt installerades en rund gjutjärnstrappa i gathusets västliga trapphus.

Två av de tre trapphusen har kalkstenstrappor från omkring 1880 medan det tredje har en gjutjärnstrappa från samma tid. Lägenhetsdörrarna är av varierande utformning och ålder, men består huvudsakligen av dörrar från 1800-talets andra hälft med tre eller fyra fyllningar. Här finns också någon enstaka pardörr från tiden omkring 1850.

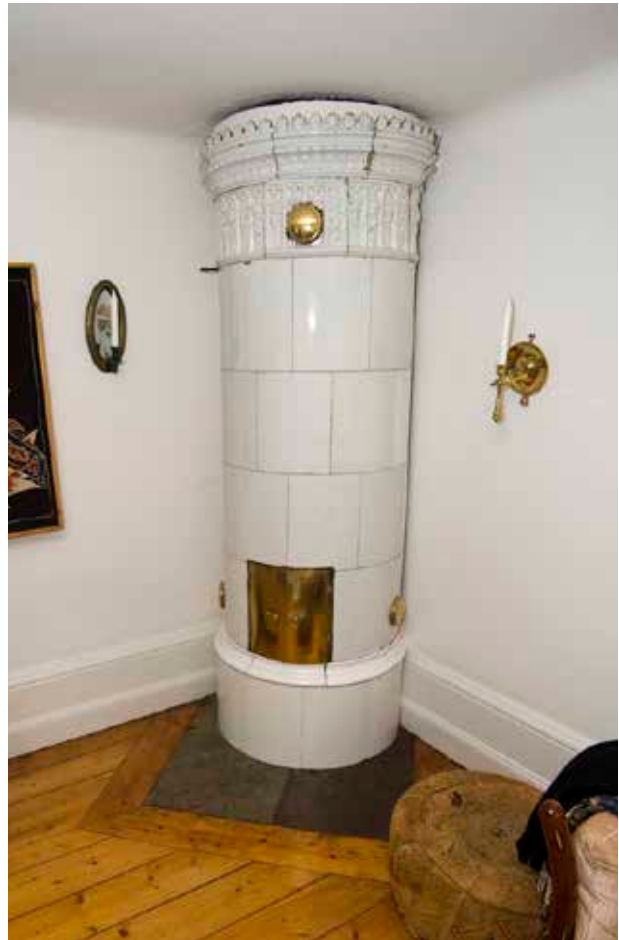
KAKELUGN FRÅN 1800-TALET. FOTO J. MALMBERG.

Lägenheterna präglas av låg takhöjd och relativt små rumsvolymer. De bevarade inredningarna är anspråkslösa med detaljer från olika perioder. Snickerierna är huvudsakligen från 1800-talets andra hälft, men äldre snickerier i form av dörrar med kammarlås, foder och enklare bröstpaneler finns också. I gathuset finns några halvfranska pardörrar av sen empiretyp från tiden omkring 1850. Taklistor saknas i allmänhet. I några lägenheter finns äldre murade köksspisar. På några ställen finns också flata eller vita kakelugnar av 1800-talstyp bevarade och åtminstone en av lägenheterna har en kakelugn med jugenddekor.
