STADSHOLMEN

DROTTNINGEN 3

Högbergsgatan 12

FAKTABLAD

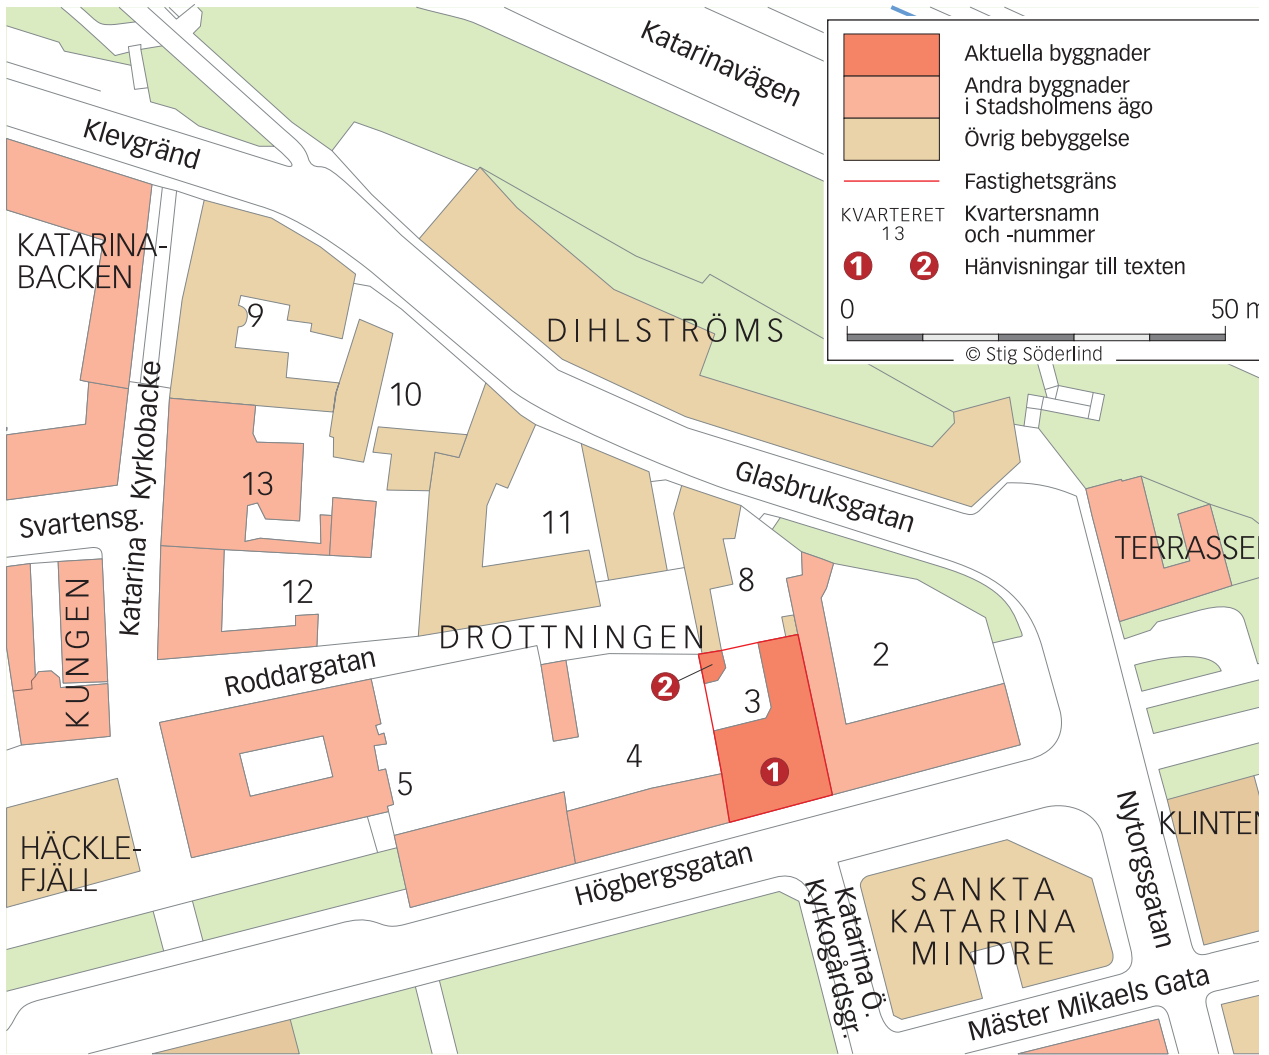
1 GATHUS MED FLYGEL

2 F.D. TVÄTTSTUGA

Fastigheten är bebyggd med ett gathus med gårdsflygel och en samtida tvättstugebyggnad vid tomtgränsen. Gården är asfalterad och omgärdad av putsade murar. Tvättstugan är putsad och har ett ursprungligt spröjsat fönster och falsat plåttak. Byggnaden används numera som förråd.

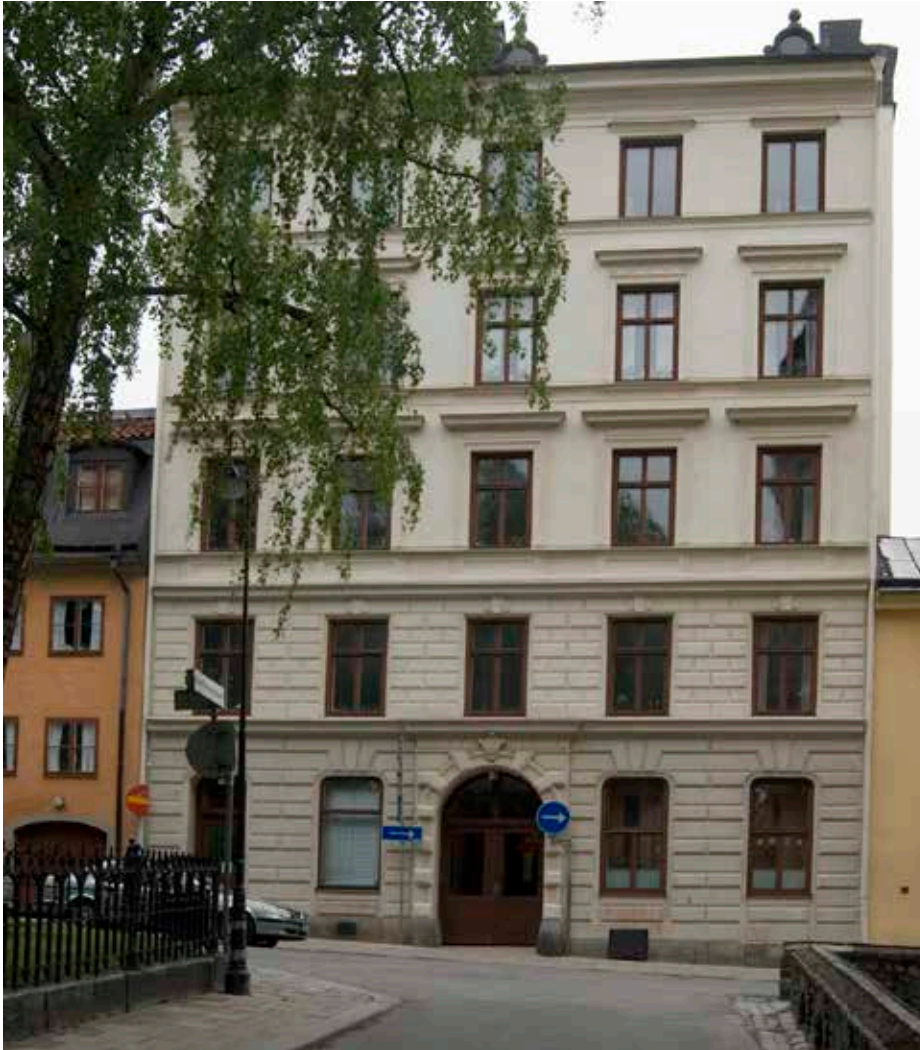
DET HÖGRESTA Huset VID HÖG-
BERGSGATAN KONTRASTERAR
MOT DE ÄLDRE, LÅGA HUSEN PÅ
VAR SIDA. FOTO J. MALMBERG.

Bostadshusets gatufasad är välhållen och slätputsad med rusticering och listverk. Sockelvåningen är avfärgad i grått medan resten av gatufasaden, den släta gårdsfasaden samt brandgavlarna är ljusst beigevita. På det flacka plåtavtäckta taket finns mot gatan tre ursprungliga, klotkrönta takkupor med runda fönster

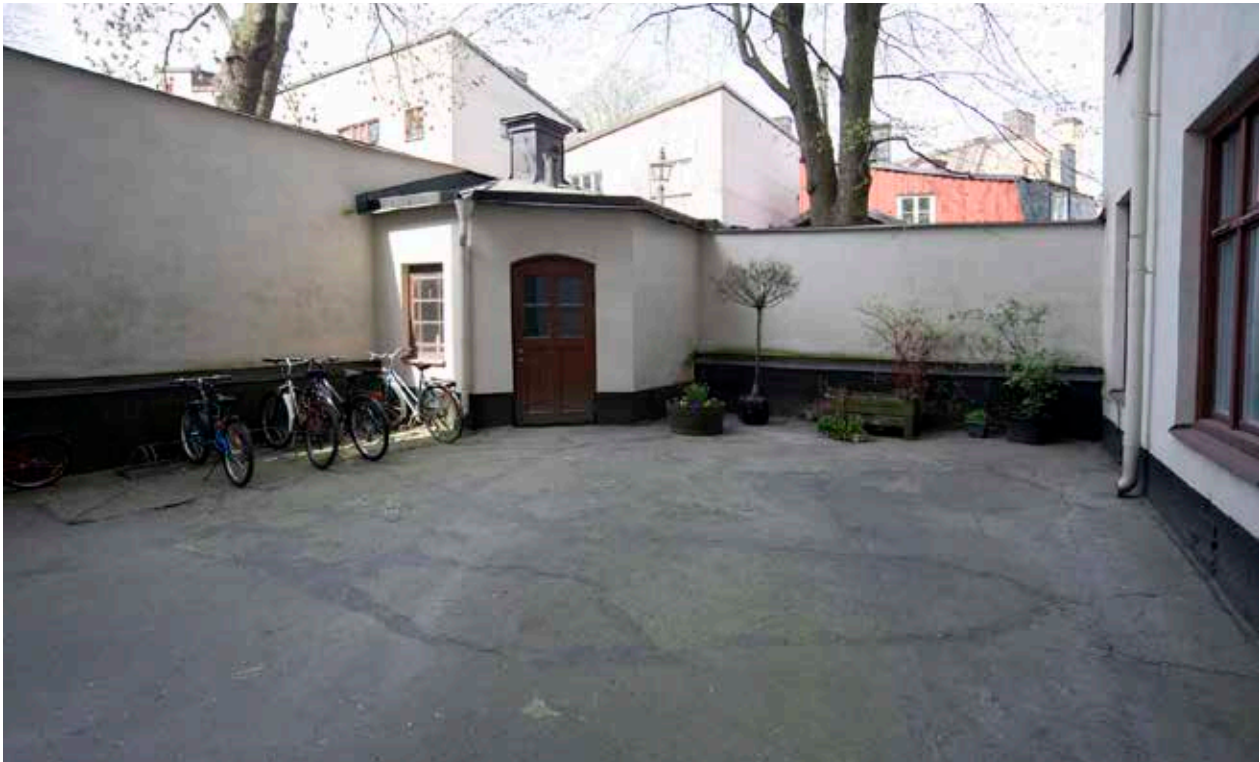
GÅRDEN MED DEN BEVARADE TVÄTTSTUGAN I HÖRNET. FOTO J. MALMBERG.

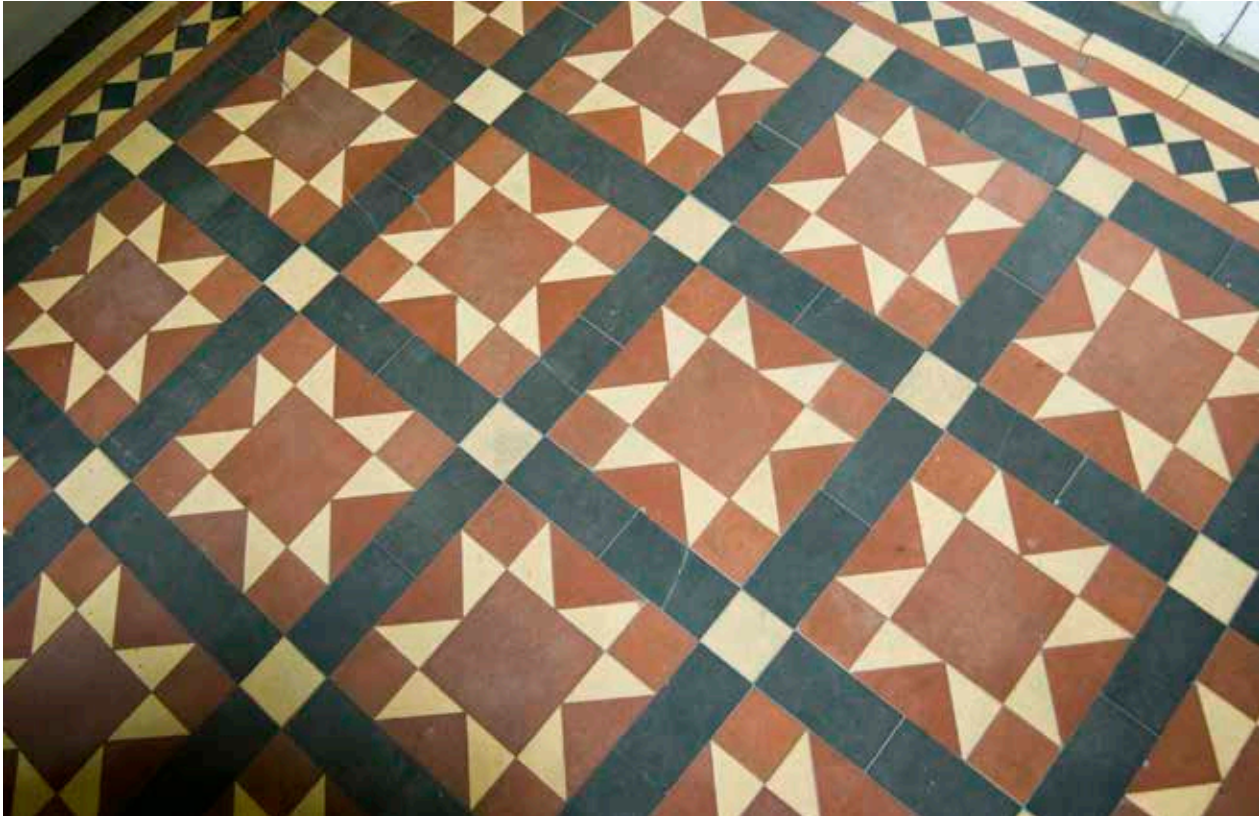
FÄRGAT OCH MÖNSTRAT GOLV AV KERAMIKPLATTOR I TRAPPHUSET. FOTO J. MALMBERG.

av flerfärgade keramikgolv som var populära vid tiden för husets uppförande. Lägenhetsdörrarna är ursprungliga fyllningsdörrar. På varje plan finns en lägenhet mot gatan och en i gårdsflygeln. Planlösningarna är i allt väsentligt intakta även om man tvingats ta ytor i anspråk för badrum. I de större lägenheterna mot gatan är rummen på tidstypiskt vis placerade i fil.
