STADSHOLMEN

DROTTNINGEN 4

Högbergsgatan 14 A-B

FAKTABLAD

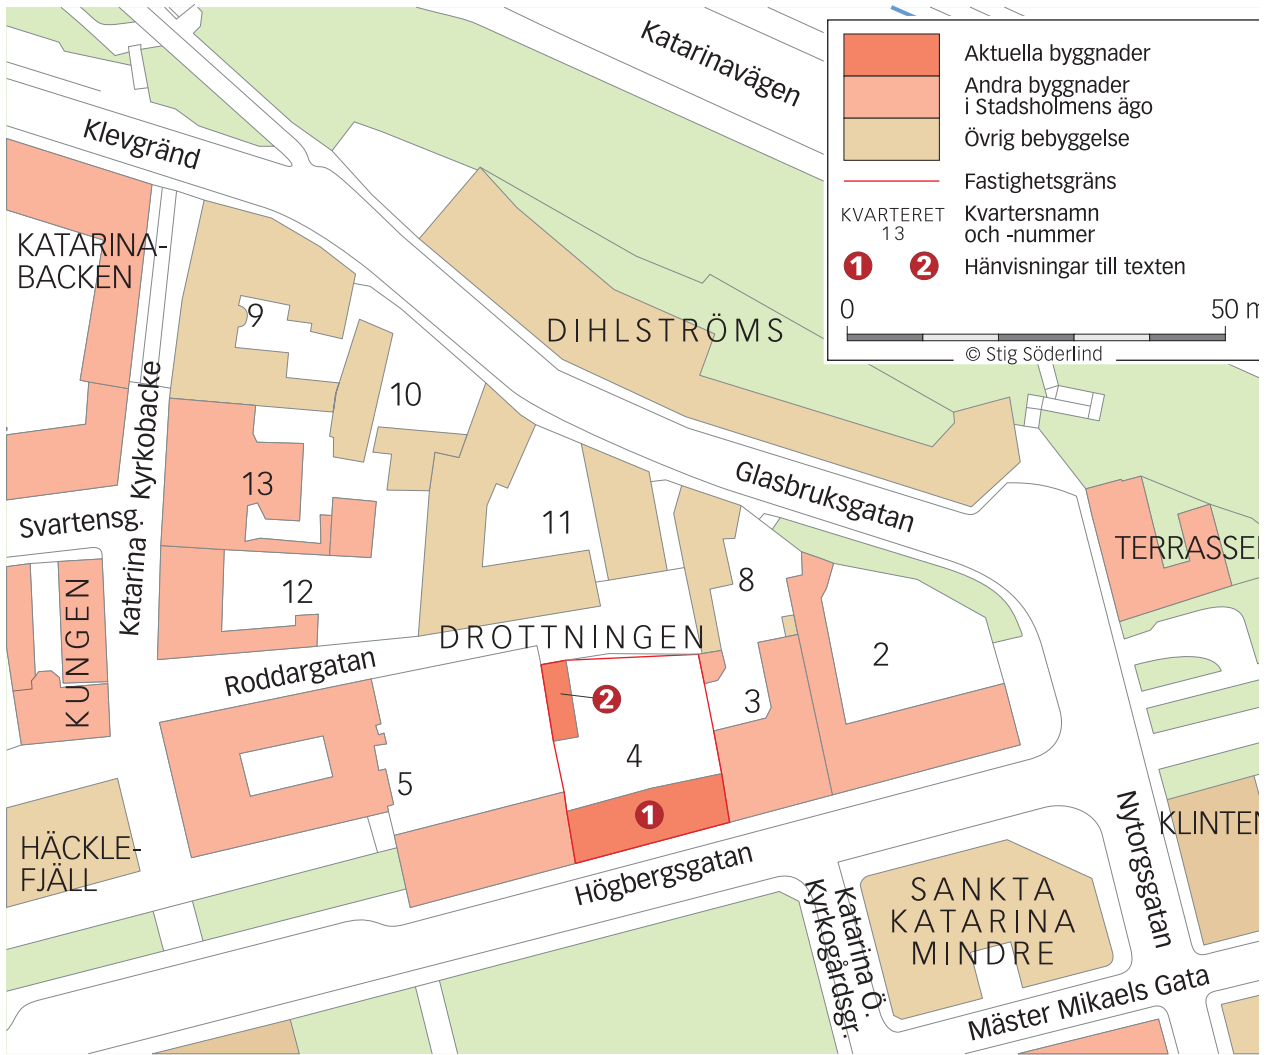
- 1** GATHUS
- 2** UTHUS

Drottningen 4 är bebyggd med ett två våningar högt, murat hus längs Högbergsgatan och ett litet murat gårdshus. Den äldsta delen av bostadshuset uppfördes i mitten av 1750-talet för tornväktaren i Katarina kyrka, Sven Graffman, som senare lät bygga till i öster. Graffman brandförsäkrade 1758 det lilla och relativt enkla huset. Det var uppfört i en våning med två rum och två vindskammare i den äldre delen och ett rum och två vindskammare i den nya. Den invändiga trappan till vinden var av trä och det

Uthuset på gården är placerat i tomtgränsen. Den fönsterlösa byggnaden är putsad i samma kulör som bostadshuset och har ett tegeltäckt pulpettak. Exteriören har en välbevarad karaktär med bräddörrar med bandgångjärn och en äldre typ av stuprör. Gården med gräsmatta, ask och alm avgränsas av ett plank mot Roddargatan. I plankets läge fanns tidigare en uthuslänga i trä.

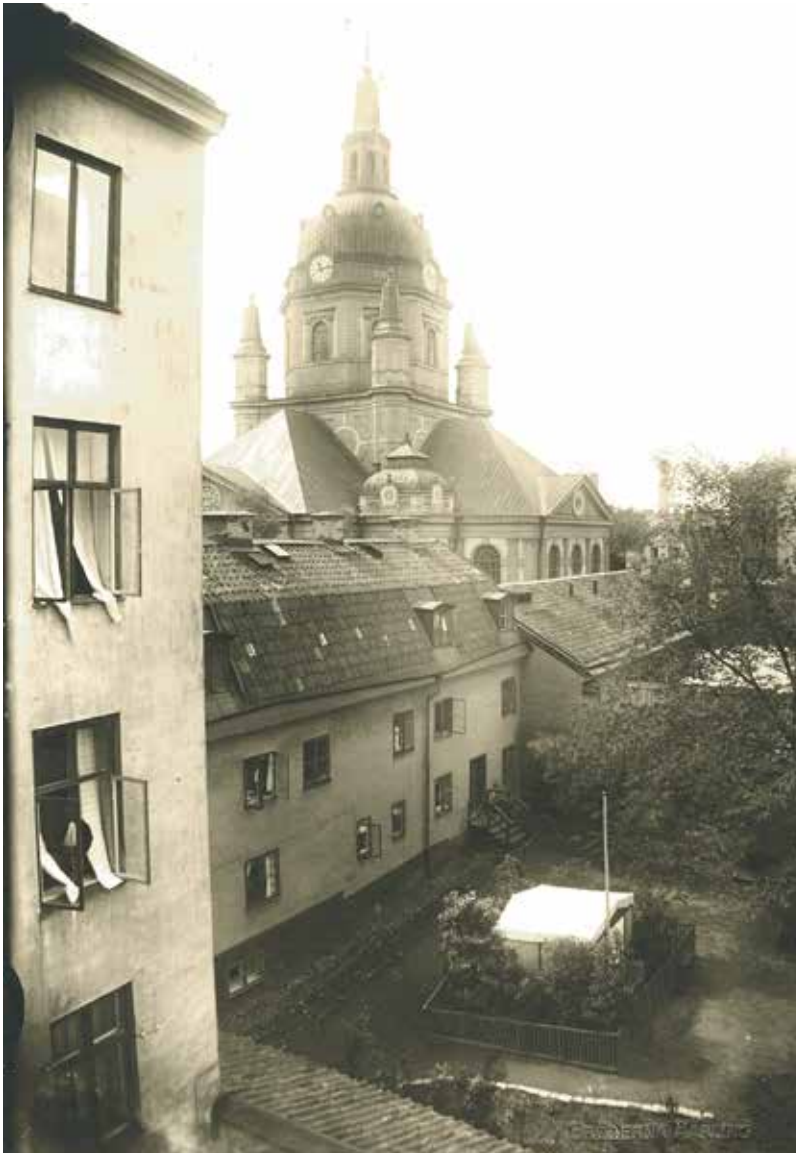
GÅRDEN 1921 MED BOSTADSHUSET TILL VÄNSTER OCH KATARINA KYRKA I BAKGRUNDEN. FOTO BRÖDERNA HARLING, SSM E28961.

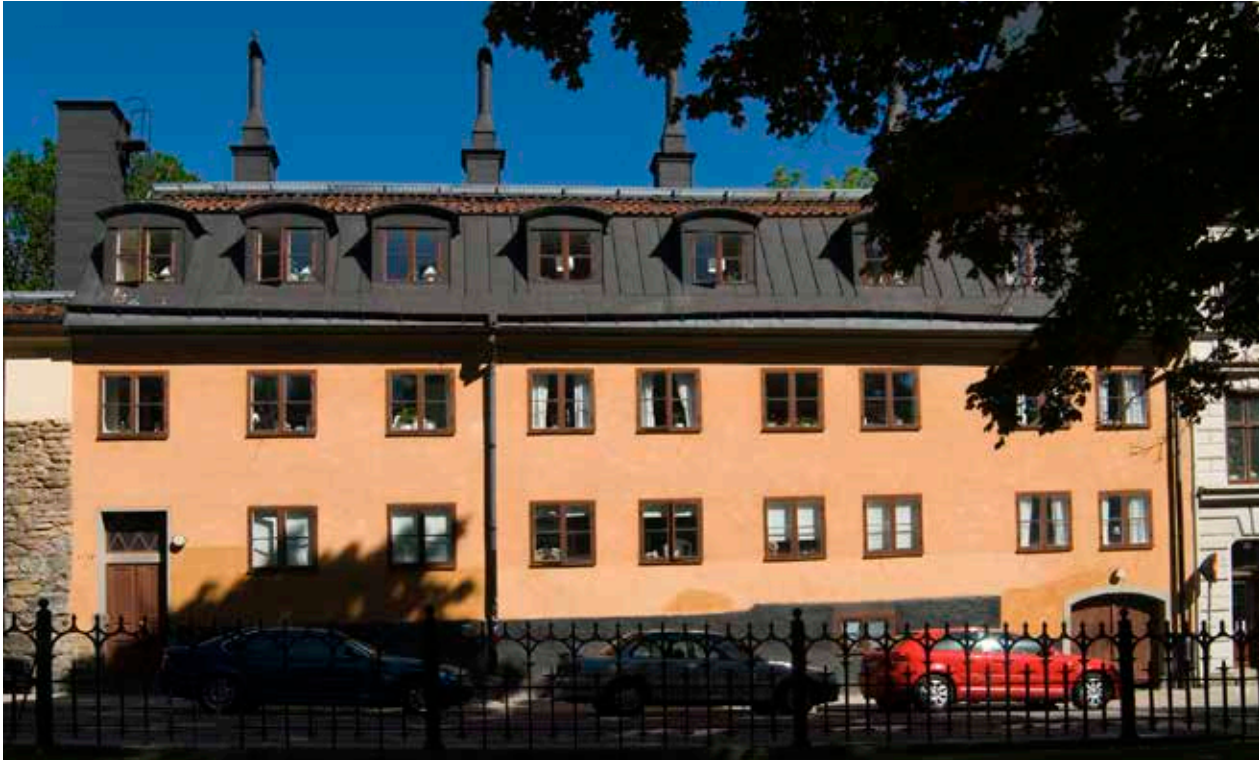
FASADEN MOT GATAN. FOTO J. MALMBERG.

Bostadshuset har en sammanhållen gestaltning trots att det byggts i olika etapper. Fasaderna är på 1700-talsmanér slätputsade och avfärgade med järnvitriol i en varm rödgul kulör medan den höga sockeln är målad svart. Längst i väster finns en pardörr av fyllningstyp med diagonalspröjsat överljus i en smal gråmålad stenomfattning. I östra delen leder en stickbågig körport till gården. De kvadratiska och brunmålade fönstren har spröjsade, kopplade bågar från 1970-talets renovering. Det brutna taket är i nedre delen klätt med svartmålad plåt medan det övre fallet täcks av enkupigt tegel. Mot gatan finns åtta takkupor från 1830-talets ombyggnad och fyra

höga skorstenar. Skorstenarna har karaktäristiska förlängda plåthuvar med rörliga krön, så kallade dansare, från 1900-talets början.

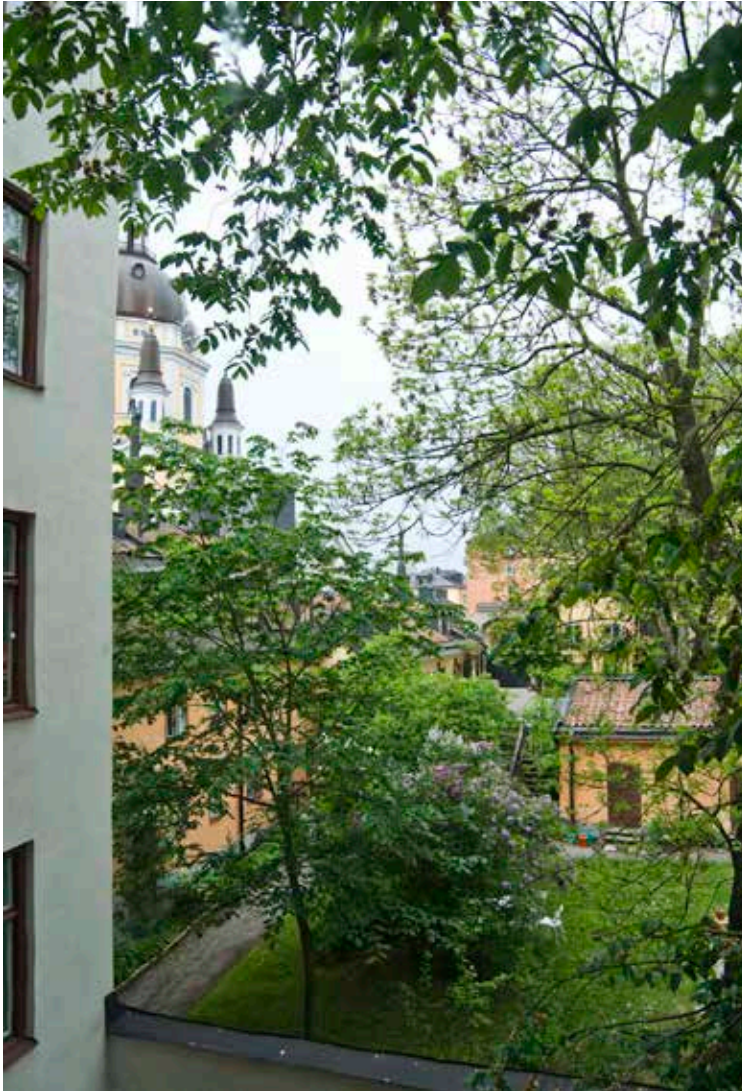
GÅRDEN MED GATHUSET T.V. OCH UTHUSET RAKT FRAM. I BAKGRUNDEN SKYMTAR KATARINA KYRKA. FOTO J. MALMBERG.

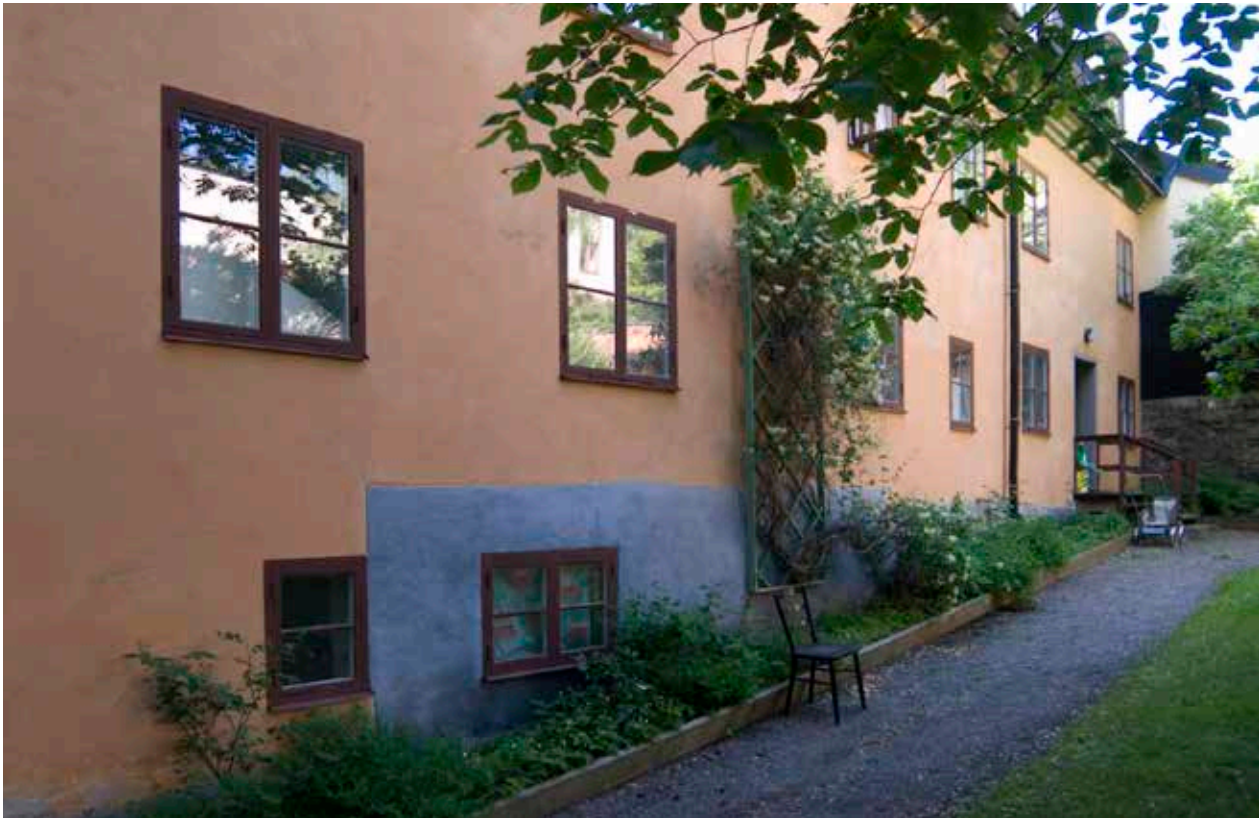
BOSTADSHUSETS FASAD MOT GÅRDEN MED SLÄTA MURAR OCH FÖNSTER I MURLIVET. FOTO J. MALMBERG.
