**STADSHOLMEN**

# DYKÄRRET MINDRE 10

Högbergsgatan 71 A-D, Björngårdsgatan 14 A

**SÖDERMALM**

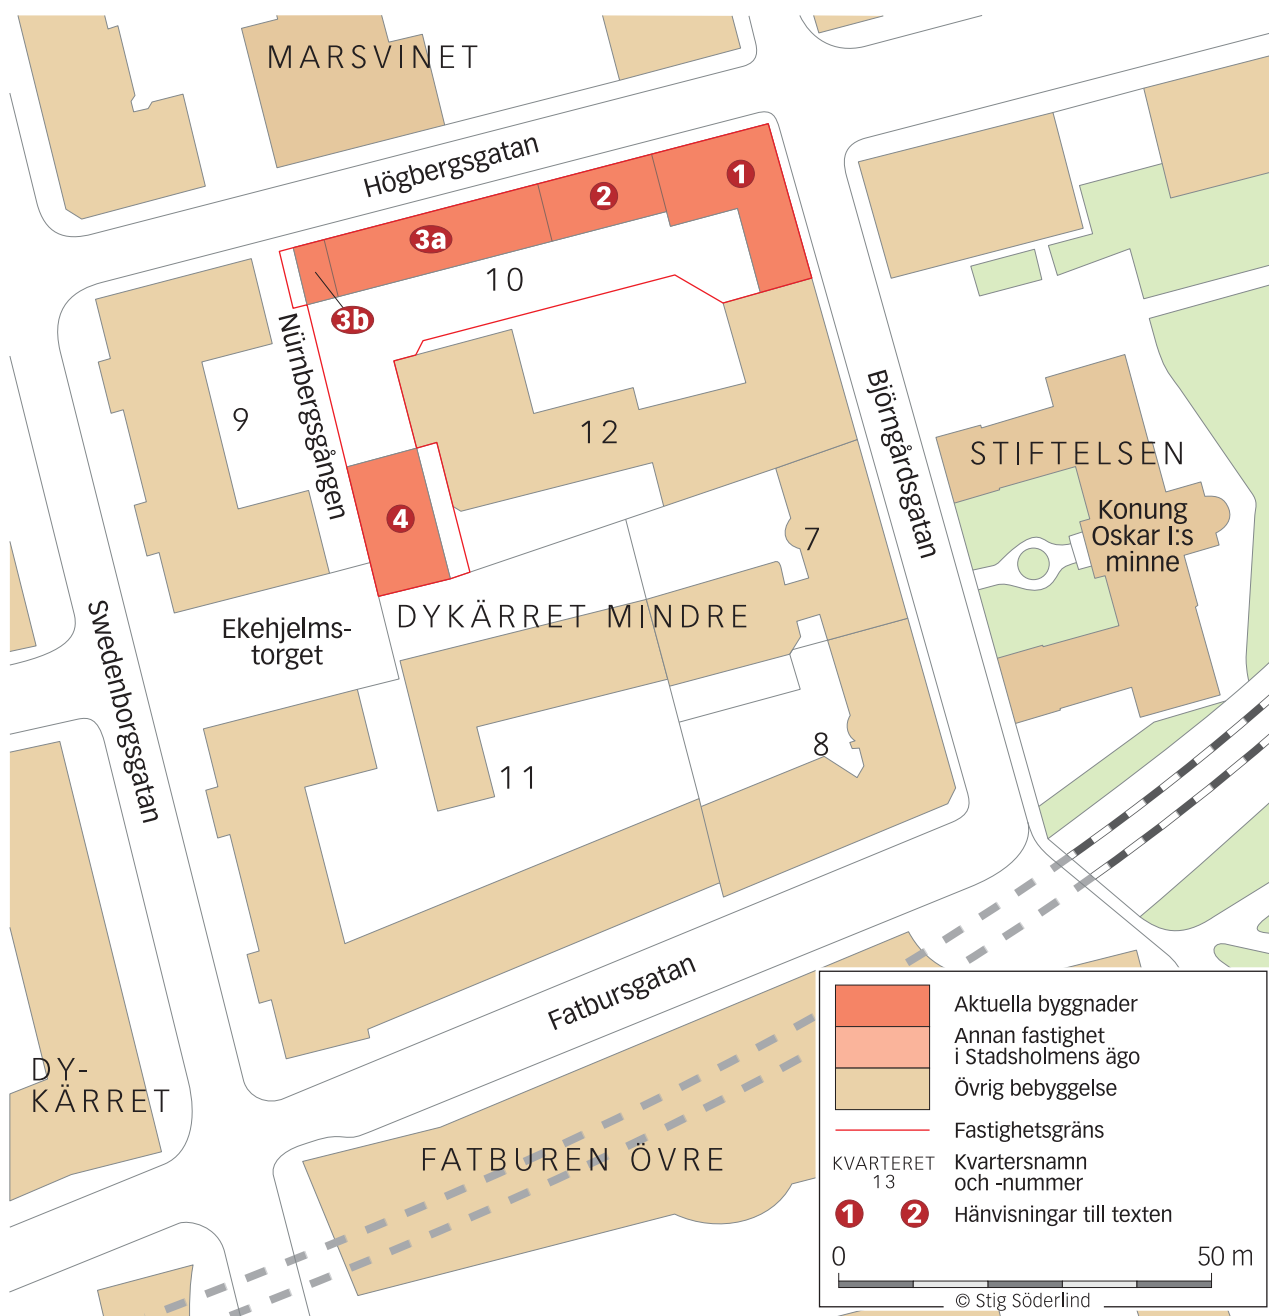
- 1** DET ÄLDSTA BOSTADSHUSET
- 2** BYGGNAD SOM FICK SIN NUVARANDE VOLYM 1879
- 3a** FRITZ DÖLLINGS BOSTADSHUS FRÅN 1885
- 3b** BEVARAD FASAD FRÅN ÄLDRE HUSKROPP
- 4** GÅRDSHUS

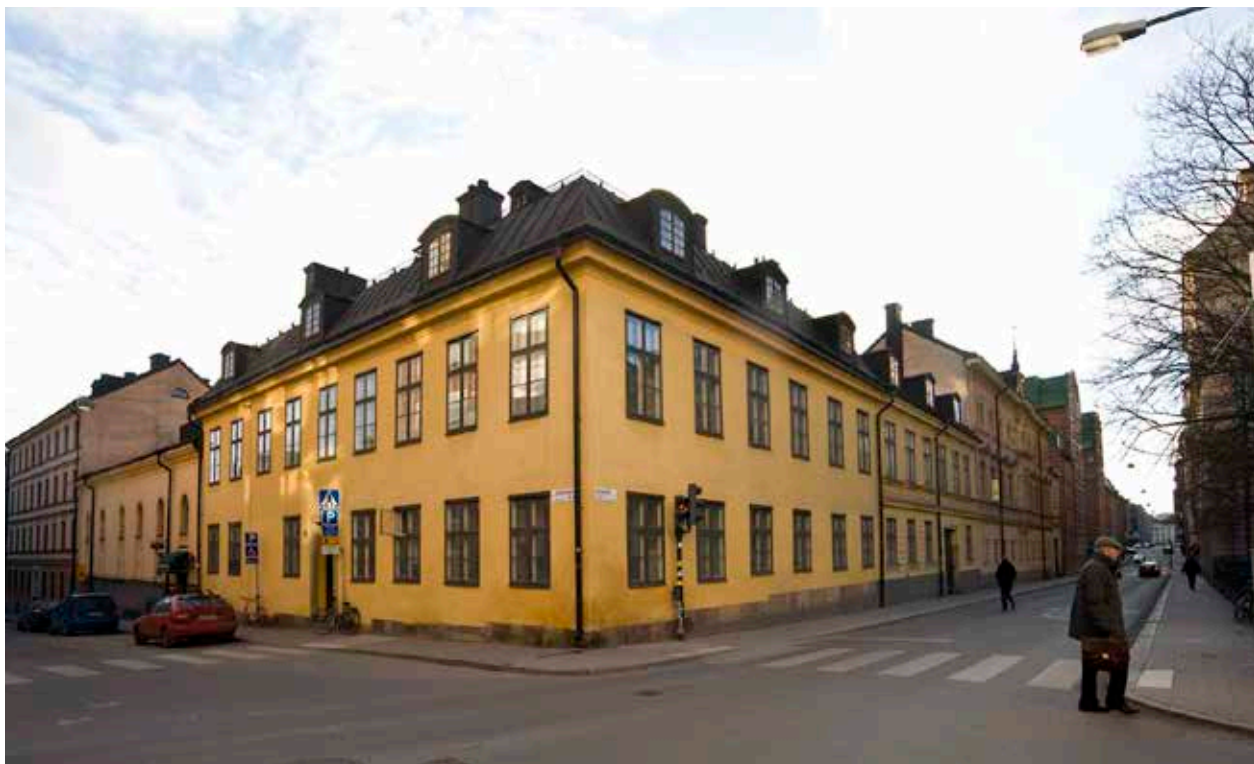
**BRYGGARE ROOS BOSTADSHUS FRÅN 1761 I HÖRNET BJÖRNGÅRDSGATAN / HÖGBERGSGATAN (GATHUS 1). TILL HÖGER DET TVÅ VÅNINGAR HÖGA GATHUS 2. FOTO: J. MALMBERG.**

Den två våningar höga vinkelbyggnaden bevarar i stort sett sin exteriör från 1763. Fasaderna är slätputsade ovanför en sockel av sandsten. Taket är plåtklätt, brutet, med tre takkupor på det nedre fallet åt var gata samt tre mot gården. På det övre fallet mot Björngårdsgatan finns ytterligare en liten kupa.

Den enkla portalen av sandsten vid Björngårdsgatan är från 1763, liksom de helfranska pardörrarna. Fönstren ligger i liv med fasaden. De har utåtgående, spröjsade bågar, även i vindskuporna. Samtliga bågar och karmar tycks vid en exteriör besiktning vara från 1900-talet. Mot gården finns på andra våningen en balkong med gjutjärnsgaller från 1800-talets senare del och i bottenvåningen en utanpåliggande förstuga från 1879 med samtida, helfranska dörrblad.

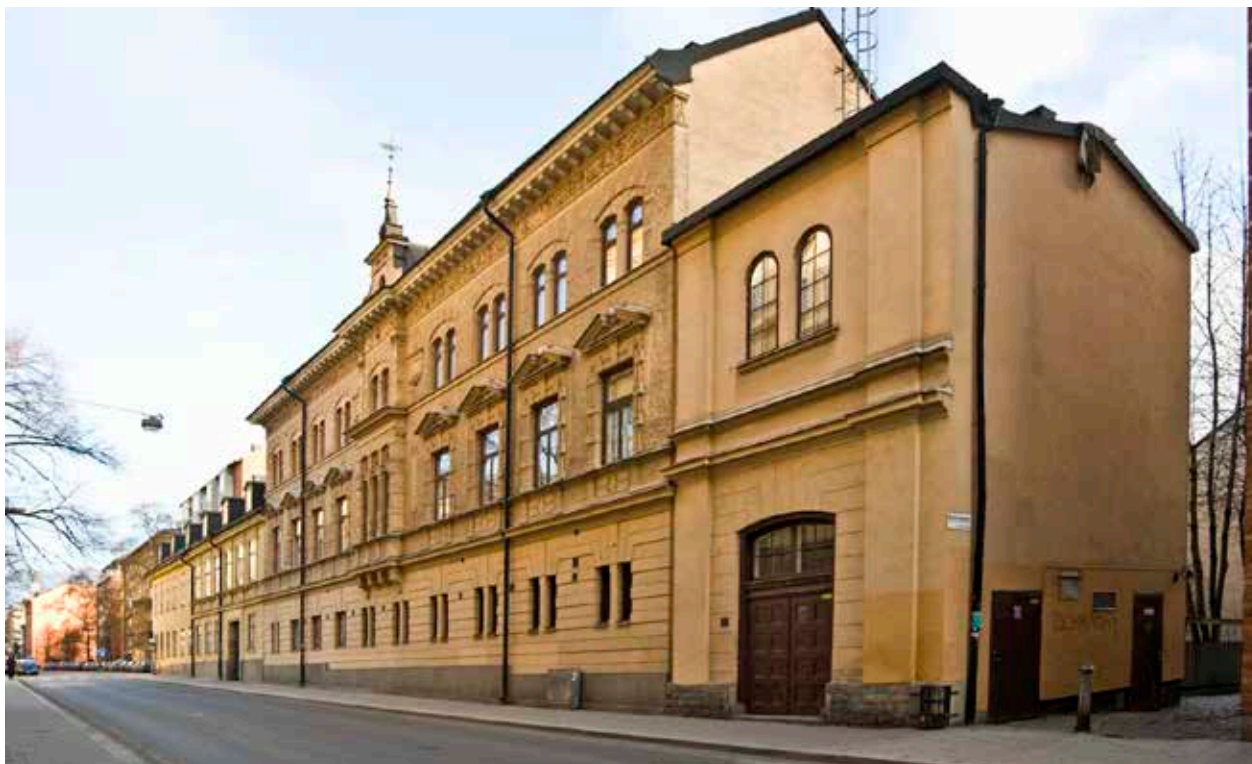
HÖGBERGSGATAN FRÅN VÄSTER. NÄRMAST DEN LILLA BYGGNADEN 3B, BORTOM LIGGER DET NYA BOSTADSHUS SOM BRYGGAREN FRITZ DÖLLING LÄT UPPFÖRA 1885 (3A). YTTERLIGARE TILL VÄNSTER GATHUS 2 OCH 3. FOTO: J. MALMBERG.

Det år 1885 uppförda gathuset vid Högbergsgatan är tre våningar högt och nio fönsteraxlar långt. Sockeln

är av granit och bottenvåningens gatufasad rusticerad. Övervåningarna är spritputsade med rik putsdekor i form av fönsteromfattningar och kartuscher. Andra våningens rundbågiga fönster är kopplade två och två med gemensamma blindbågar. Fönstren är något indragna från fasadliv. Mittaxeln i gatufasaden är markerad med en risalit genom de två övre våningarna och avslutas uppåt med en gavelfronton med året 1886 samt spira och vindflöjel. Taket är plåttäckt. Gårdsfasaden är slätputsad och har en sockel av nubbsten. På våning 1 trappa finns ett burspråk av gjutjärn. Fönstren ligger något innanför fasadlivet och saknar omfattningar. Trapploppets fönsteröppningar i byggnadens östra del är snedställda med tre rundbågiga rutor i var fönster. Mot gården finns en dörröppning till en kökstrappa i väster, stängd med ett sentida dörrblad.

Längst i väster står den bevarade fasaden från bebyggelsen i hörnet vid den före detta Fatbursbrunnsgatan, två våningar hög under plåttak. Fasaden mot Högbergsgatan har rusticerad bottenvåning med en stor port. Den övre våningen är liksom fasaderna mot väster och gården slätputsade. Sockeln är av nubbsten. Mot väster finns två sentida järndörrar i bottenvåningen. Gårdsfasaden är tre våningar hög med en sentida dörr i bottenvåningen och två fönsteraxlar i de två övre våningarna. Lägenheten i huset har helt modern inredning.

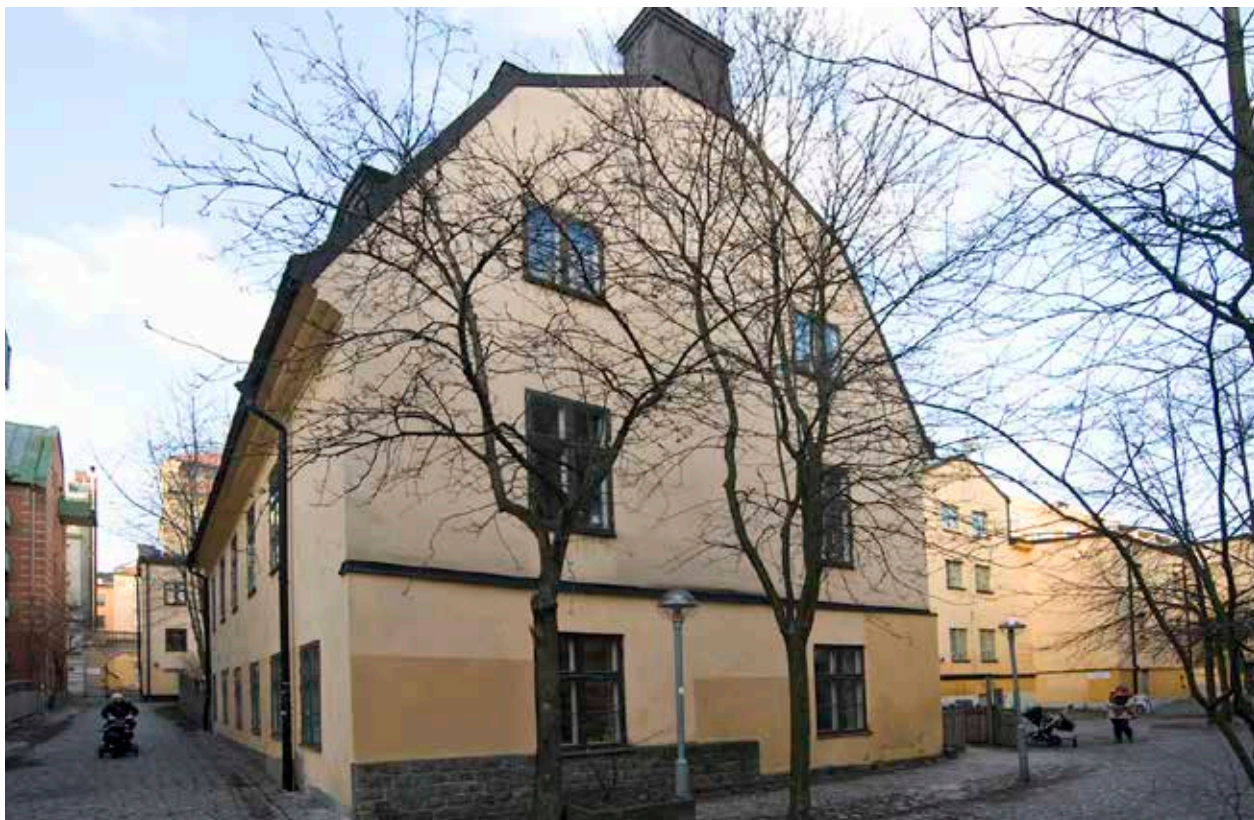
GÅRDSHUSET (NR 4) FRÅN SÖDER. FOTO: J. MALMBERG.

Byggnaden är orienterad i nord-sydlig riktning, längs den nu försvunna Fatbursbrunnsgatan. Huset är två våningar högt med slätputsade fasader och brutet plåttak. Åt både öster och väster finns fem takkupor på det nedre fallet och en på det övre. Sockeln är delvis av nubbsten, delvis putsad. I den norra gaveln finns en liten öppning i vindsvåningen, stängd med järnlucka. I den andra gaveln, som uppfördes på 1890-talet, finns två fönsteraxlar i tre våningar.

Fönstren ligger i murliv förutom i bottenvåningen mot söder och öster, där de är något indragna. Bågar och karmar har bytts på 1900-talet. Mot öster finns två dörröppningar med sentida dörrblad.

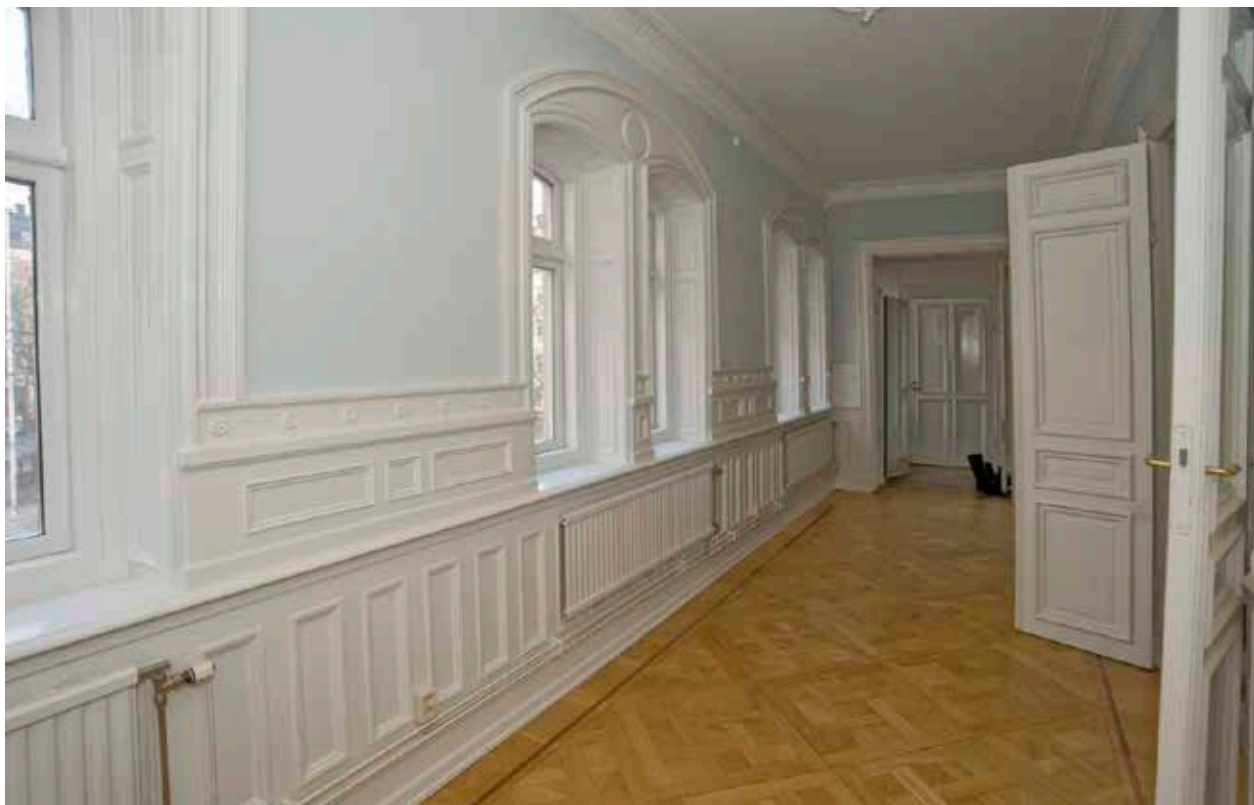
GALLERIHALL I HUS 3A. RUMMET HAR EKPARKETTGV, ORNERADE STUCKLISTER OCH BRÖST- OCH FÖNSTERPANELER I SAMMA STIL SOM DE HELFRANSKA DÖRRBLADEN. FOTO: J. MALMBERG.

I lägenheterna finns ekparkettgolv varav vissa mönsterlagda, hel- och halvfranska paneler, polykroma kakelugnar, ornerade stucklister, takrosetter, hel- och halvfranska dörrar varav vissa med skulpterad dekor.
