**STADSHOLMEN**

# ECHO 1

Stortorget 18-20

### FAKTABLAD

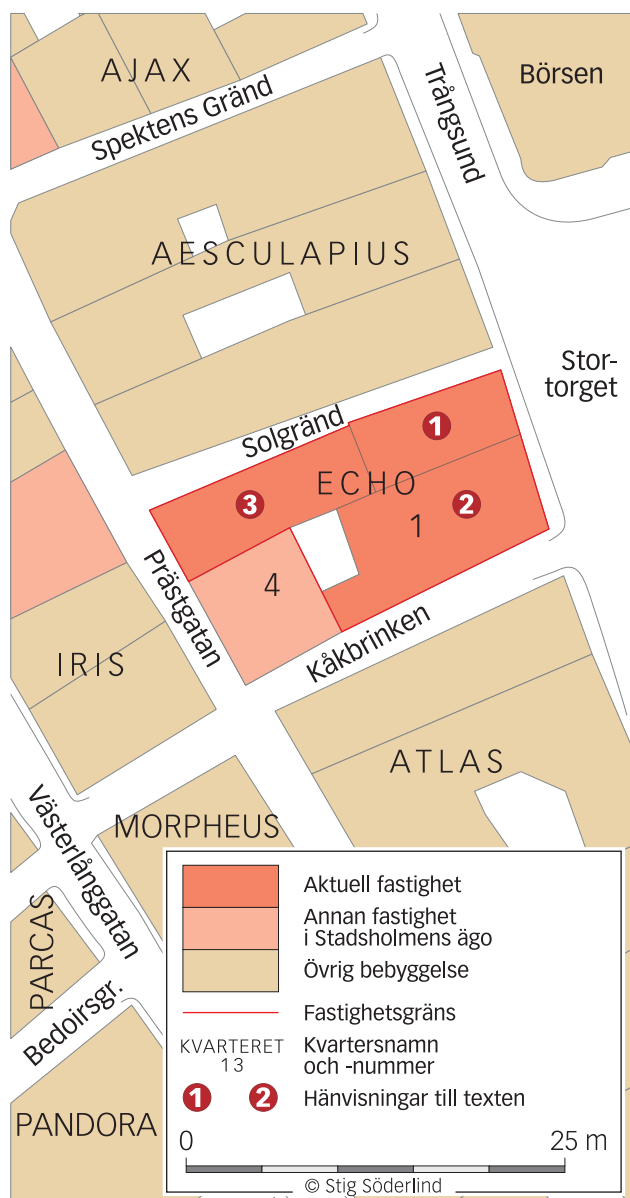
- ❶ F.D ECHO 1
- ❷ F.D ECHO 2
- ❸ F.D ECHO 3

Dagens fastighet upptar tre fjärdedelar av kvarteret och är en sentida sammanslagning av tre äldre fastigheter: f.d. nr 1 i kvarterets nordöstra del, f.d. nr 2 i sydost samt f.d. nr 3 i kvarterets nordvästra del.

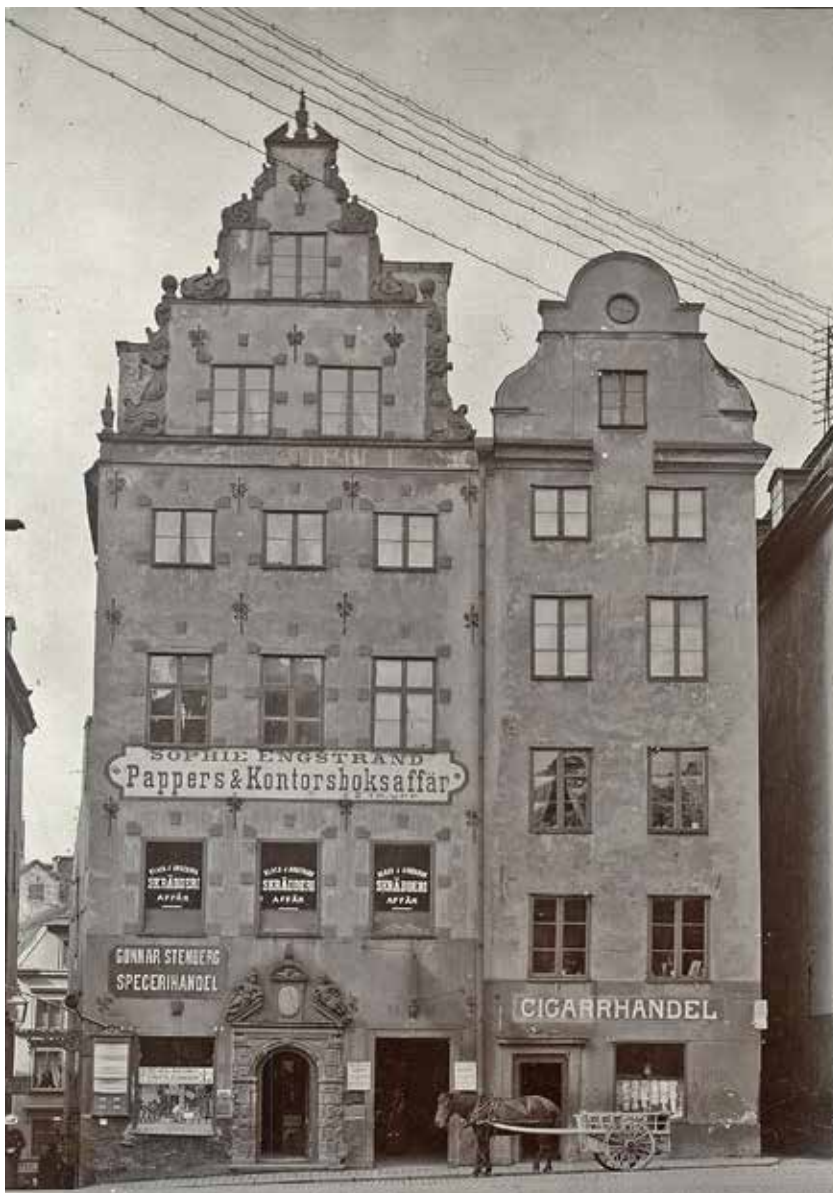
KVARTERET ECHOS FASADER MOT ÖSTER OCH STORTORGET, KRING SEKELSKIFTET 1900 FÖRE 1904. TILL VÄNSTER I BILD F.D. ECHO 2, TILL HÖGER F.D. ECHO 1. I BOTTENVÄNINGEN TILL ECHO 1 FANNS EN CIGARRHANDEL OCH I ECHO 2 EN SPECERIBUTIK. HÖGRE UPP I ECHO 2 FANNS BÅDE SKRÄD-DERI OCH EN PAPPERSHANDEL. NÅGRA ÅR EFTER FOTOT BYTTES FÖNSTREN TILL DAGENS SMÅSPRÖJSADE. FOTO SSM FA 46528.

Åren 1904 – 1905 genomfördes nästa större ombyggnad, som ledde till den slutgiltiga sammanslagningen av husen. De två kvarvarande trapphusen revs för att ersättas med dagens trapphus i förlängningen av den redan gemensamma portgången. Det nya trapphusläget tog befintliga rum i anspråk samtidigt som bostadsrum inreddes i de tidigare trapphuslägena. Vid denna ombyggnad överbyggdes även gården i f.d. Echo 2 med en våning, för inrättandet av ett ölkafé. Vid renoveringen genomgick de tre husen genomgripande moderniseringar med installering av gas-, vatten- och avloppsledningar samt elektriska belysningsledningar. Samtidigt restaurerades fasaderna, och skyltfönster samt fönster med större rutor ersattes med dagens indelning och mindre rutor i träspröjs.

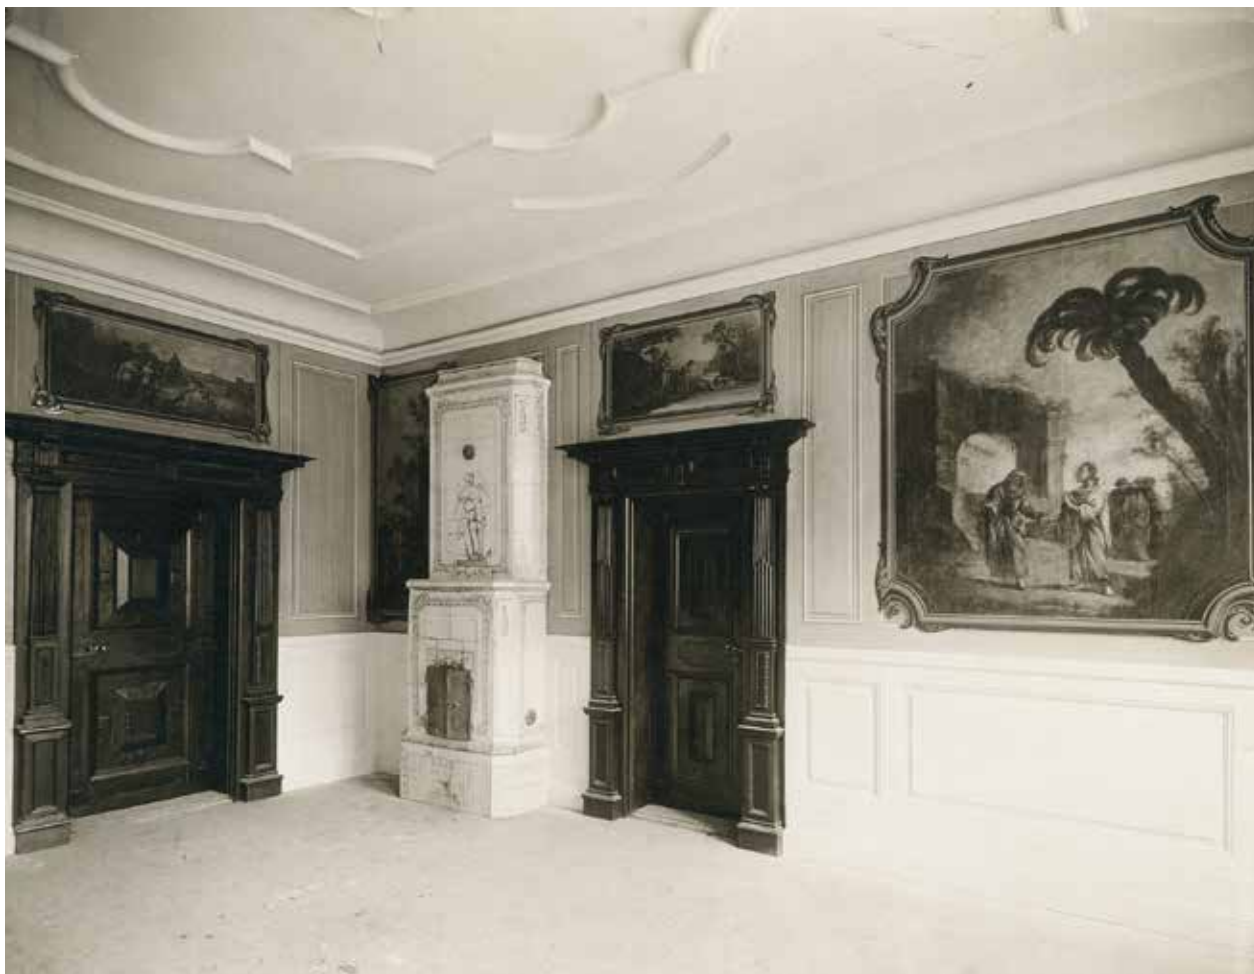
SALEN PÅ VÅNING 1 TRAPPA I F.D. ECHO 2, MED BEVARADE DÖRRAR FRÅN HUSETS BYGGTID OCH ÖVRIG INREDNING FRÅN 1700-TALET. BILDEN ÄR TAGEN UNDER TIDIGT 1900-TAL, MEN RUMMET BEVARAR I DAG SAMMA INREDNING. FOTO A. BLOMBERG, SSM FA 6185.

På våning 1 trappa finns i salen mot Stortorget två dörrar bevarade från 1600-talets mitt, de är av ek med omfattningar och rikt skurna detaljer av svärtat trä. Lås och gångjärnsbeslag är samtida med dörrarna. Dessa dörrar är i dag helt unika i Stockholm. Salens övriga inredning är från 1700-talet, här finns väggmålningar utförda på väv med figurmotiv är

från 1700-talets förra hälft till ett samtida putsat tak med in-ramning av profilerade lister. Bröstpanelerna är likaså från 1700-talet. Salens kakelugn har kakel dels från 1790-talet, dels från 1800-talets förra del och är placerad i mellanväggen mot kammaren, för att samtidigt kunna värma båda rummen.

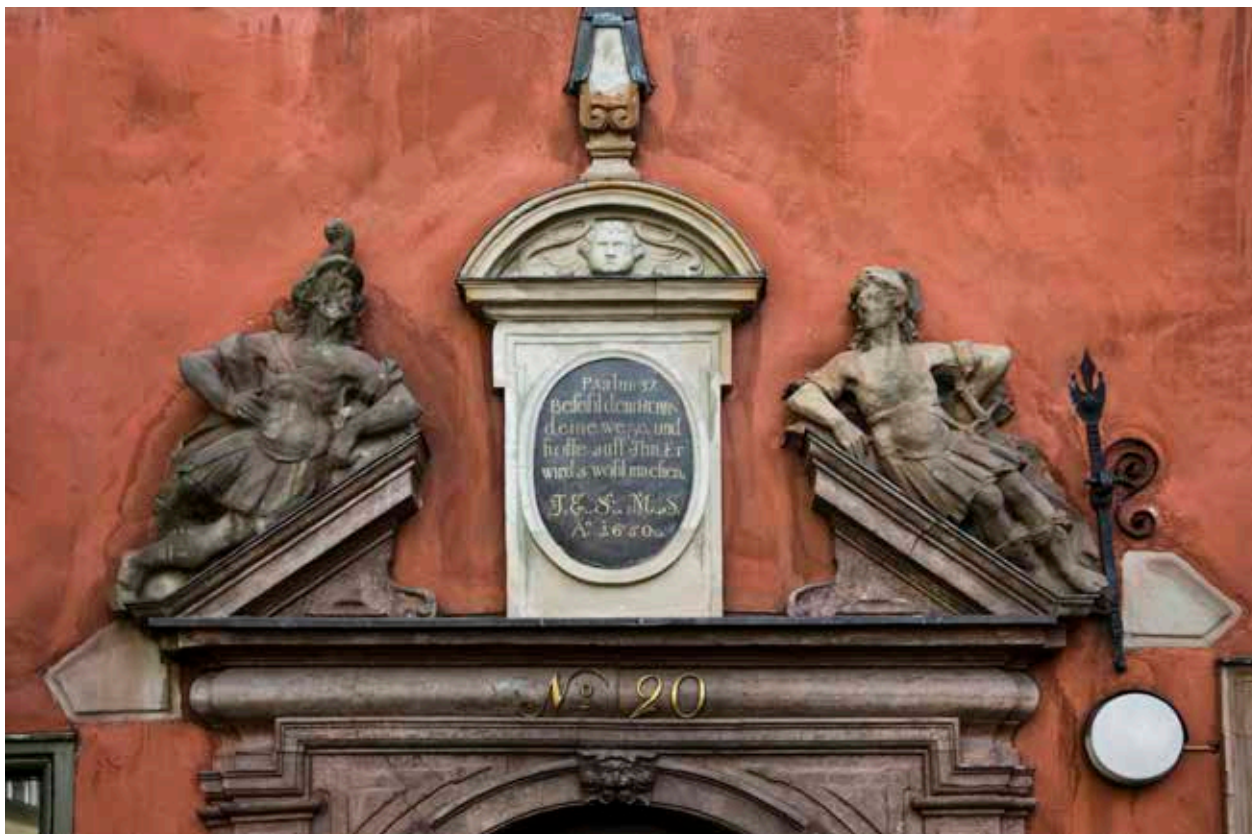
DETALJ AV PORTALEN FRÅN 1650. FOTO J. MALMBERG.

entré, rundbågig och med rik ornamental omfattning av huggen kalksten. Portalen kröns av ett gavelmotiv med två, liggande romerska krigare på var sida om en inskriptionstavla. Norr om portalen sitter entréporten sedan 1861, med glasade pardörrar i en slåthuggen sandstensomfattning.

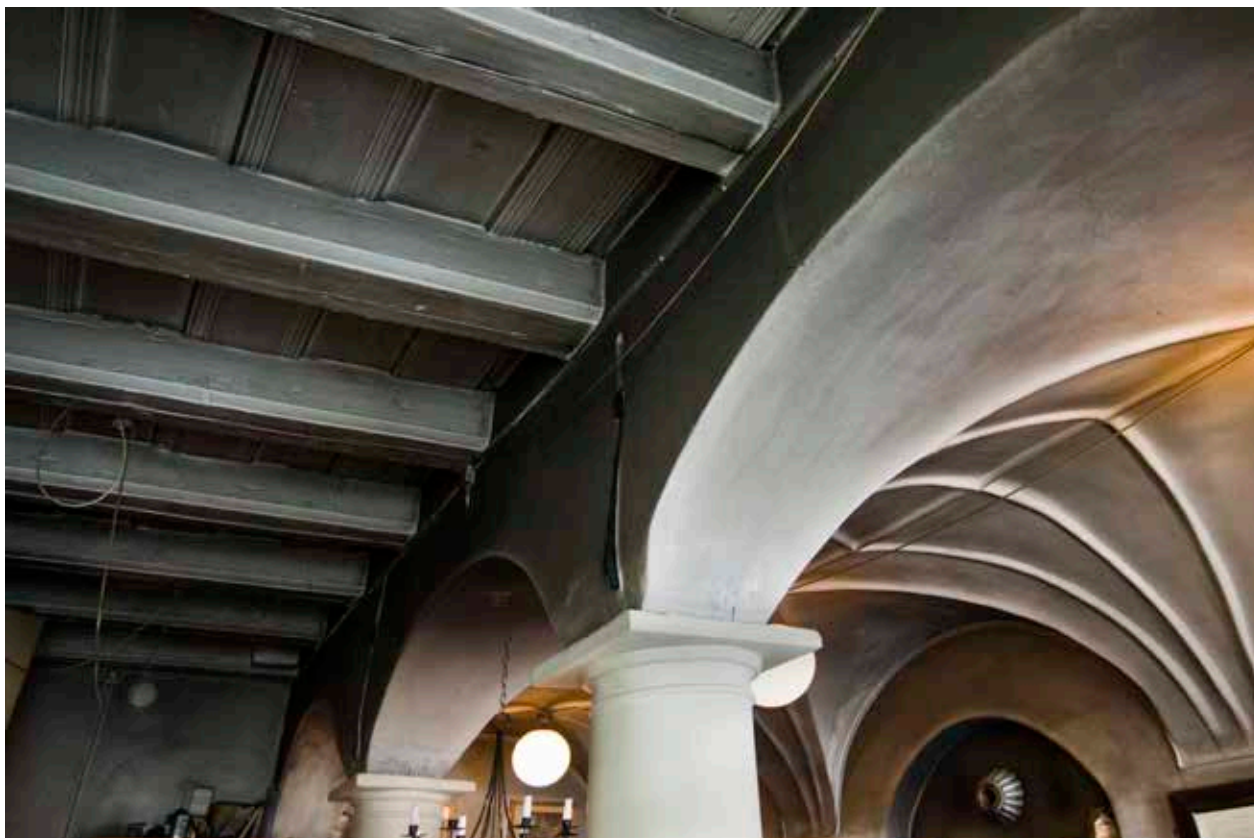
I BOTTENVÅNINGENS LOKAL I HÖRNET MOT KÅKBRINKEN BEVARAS BÅDE ETT BJÄLKTAK FRÅN EN SALUBOD OCH DEN GAMLA PORTGÅNGENS VÄLVDATAK, BÅDA FRÅN 1600-TALET. VÄGGEN MELLAN BOD OCH PORTGÅNG TOGS NER 1861 OCH ERSATTES MED PUTSADE JÄRNBÄLOR. FOTO J. MALMBERG.

I bottenvåningens hörnlokal visar taket den äldre rumsindelningen. Taket har dels kryssvalv från den ursprungliga portgången, dels bjälktak från en gammal salubod, med profilerade bjälkar och mellanliggande profilerad panel.

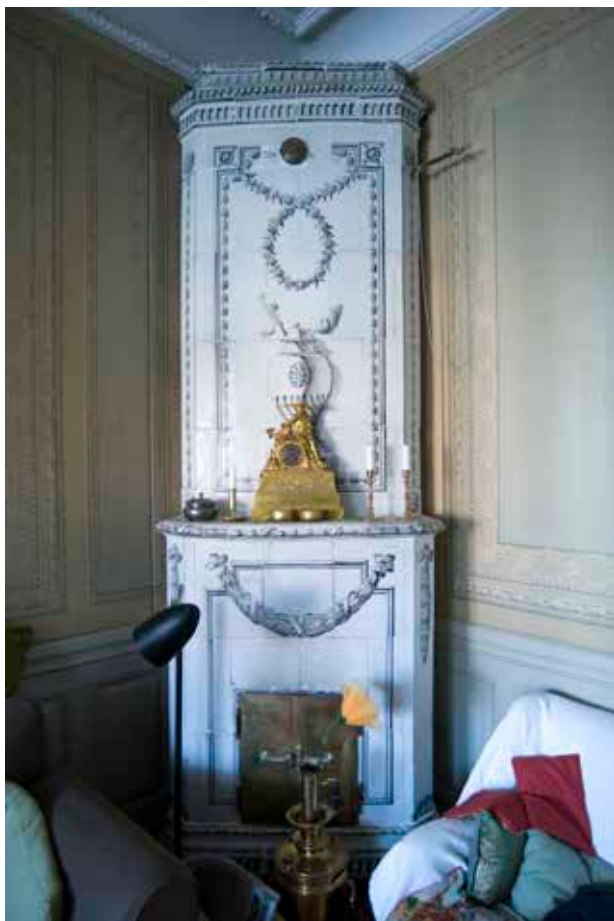
I SALEN PÅ VÅNING 2 TRAPPOR I F.D. ECHO 2 FINNS EN VÅLBEVARAD INREDNING FRÅN 1700-TALET SENSARE DEL. FOTO J. MALMBERG.

På våning två trappor bevaras i de två rummen mot Stortorget en påkostad och enhetlig inredning av ovanligt hög klass från 1700-talets senare hälft. Salen har målade väggfält med motiv av växtslendor. Rummets pardörrar har överstycken med målade motiv och skurna, förgyllda detaljer. Tillsammans med bevarade fönster och dörrfoder ges här bilden av en förmögen, borgerlig stockholmsinteriör under gustaviansk tid. Till detta kommer samtida kakelugnar och bevarade putstak. De två rummens bröstpaneler är från 1700-talets mitt.

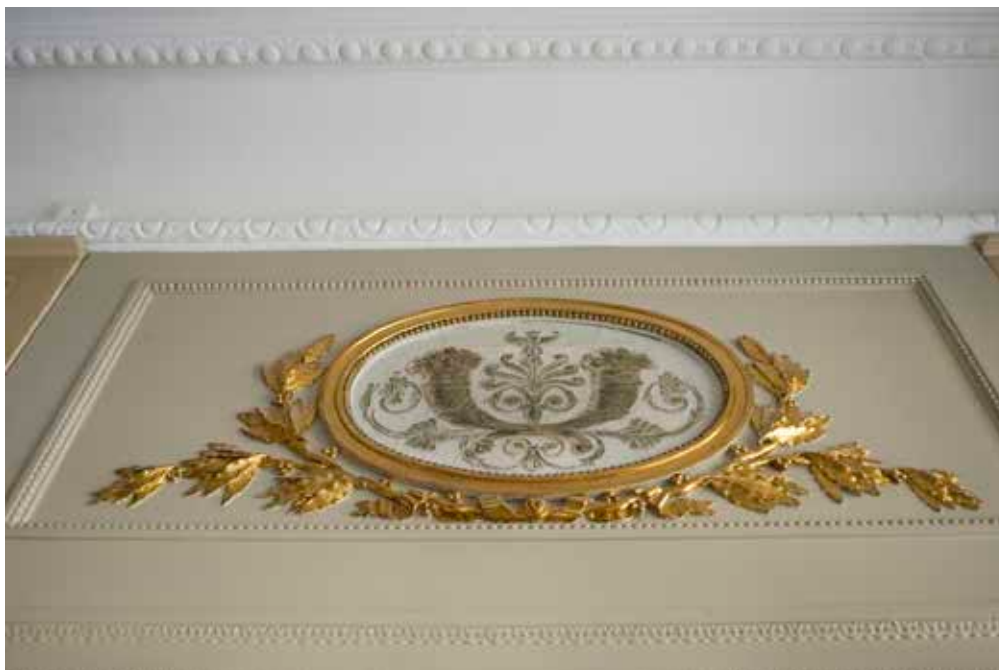
**FÖRGYLTT DÖRRÖVER-  
STYCKE FRÅN SALEN PÅ  
VÅNING 2 TRAPPOR I  
F.D. ECHO 2.  
FOTO J. MALMBERG.**

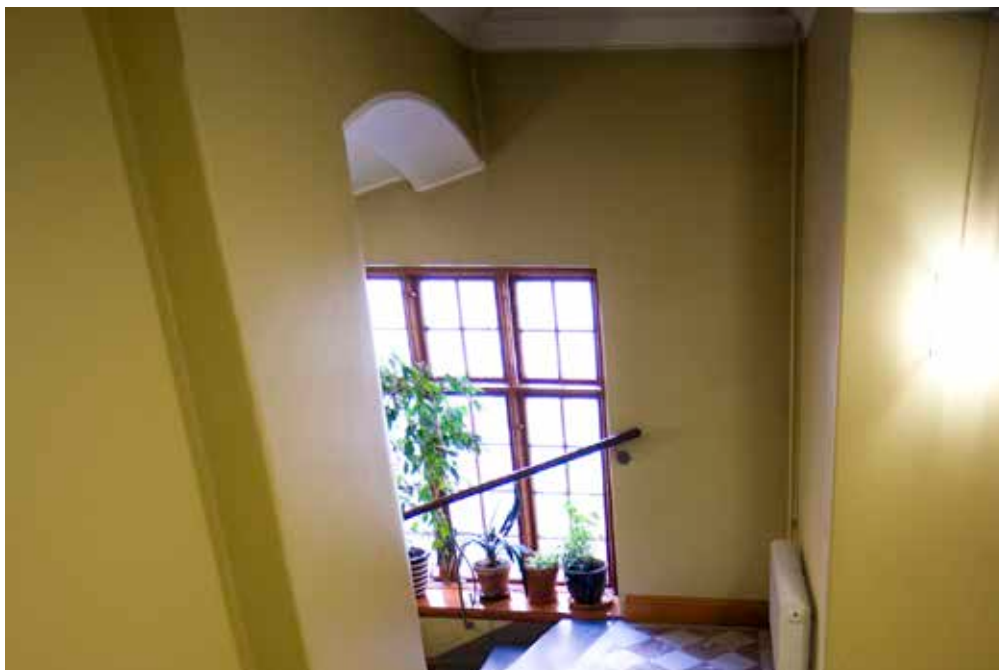
**SEDAN EN OMBYGGNAD  
1904 - 1905 FINNS ETT  
GEMENSAMT TRAPPHUS  
FÖR DE TRE HUSEN.  
FOTO J. MALMBERG.**

1904 – 1905 års ombyggnad medförde dagens trapphusläge inom f.d. Echo 2, med trapphusförstugor i grannhuset i norr. Trapphuset är relativt oförändrat sedan dess, med steg av kalksten, rund ledstång av trä och en delvis genombruten trappspindel med gjutjärnsräcke i den välvda öppningen. Såväl i portgång som på vilplanen är golven lagda med röd och vit marmor. Dörrsnickerierna och de enkla, småspröjsade trapphusfönstren är likaså från tiden för trapphusets tillkomst.
