**STADSHOLMEN**

# EKERMANSKA GÅRDEN 1

Ekermans gränd 3–5

### FAKTABLAD

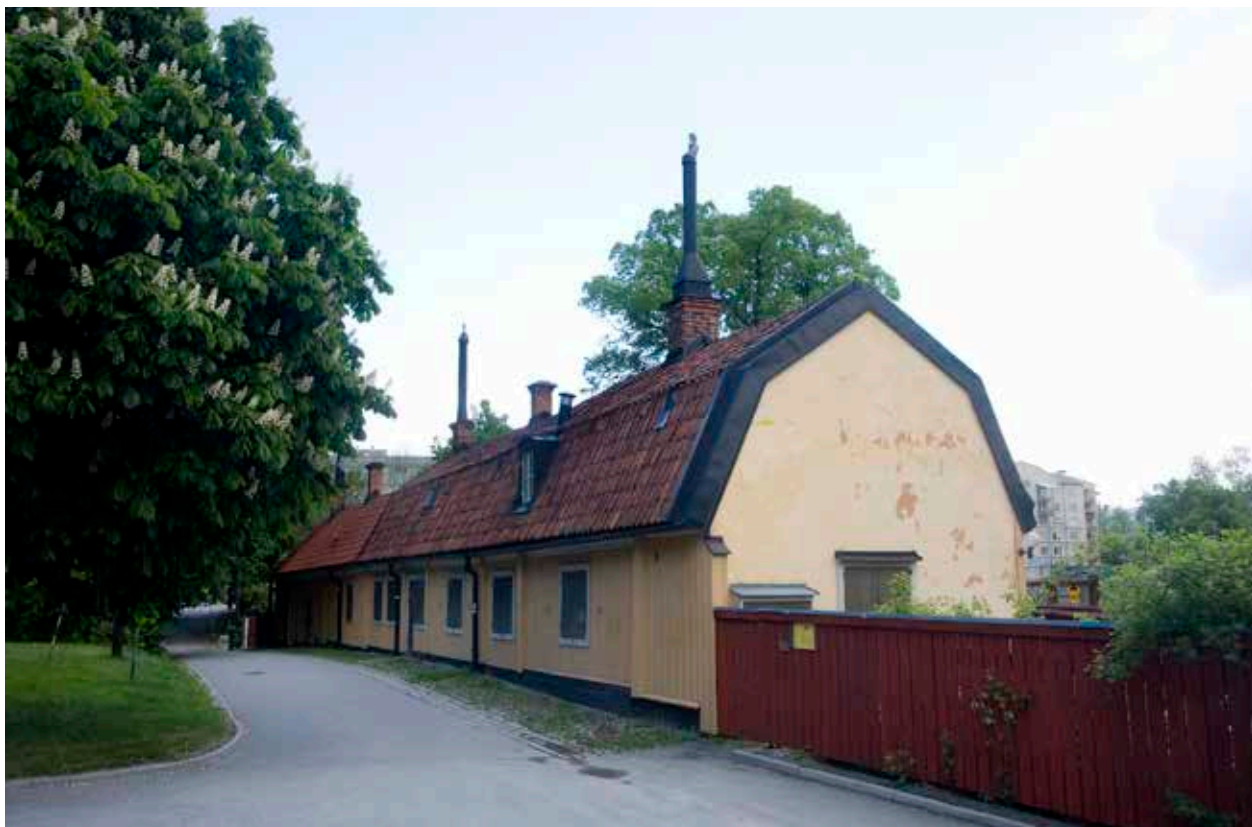
FASADEN MOT EKERMANS GRÄND MED DEN VÄSTRA DELEN NÄRMAST. FOTO J. MALMBERG.

Byggnaden består av en lång länga med nio fönster och två entréer utmed Ekermans gränd. Fasaden är klädd med locklistpanel på svartstruken naturstensgrund och avslutas uppåt av en profilerad taklist. Taket har enkupigt tegel och flera skorstenar, tre

med så kallad dansare, vanliga i slutet av 1800-talet. Den västra delen har putsade gavlar. Mot gatan och gården finns flera entréer, några med pardörrar från 1700-talet och en med farstukvist och snickarglädje.

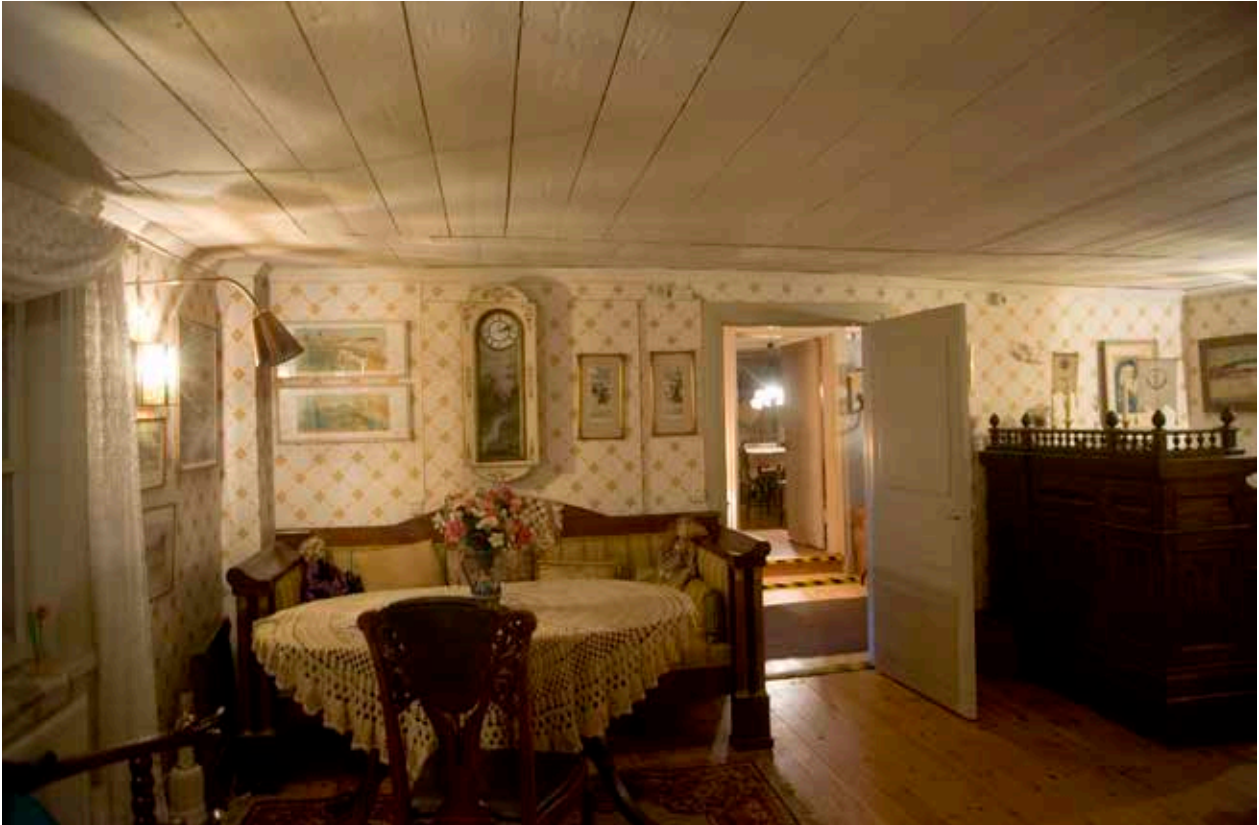
ETT AV RUMMEN MED ETT ÄLDRE BRÄDTAK. FOTO J. MALMBERG.

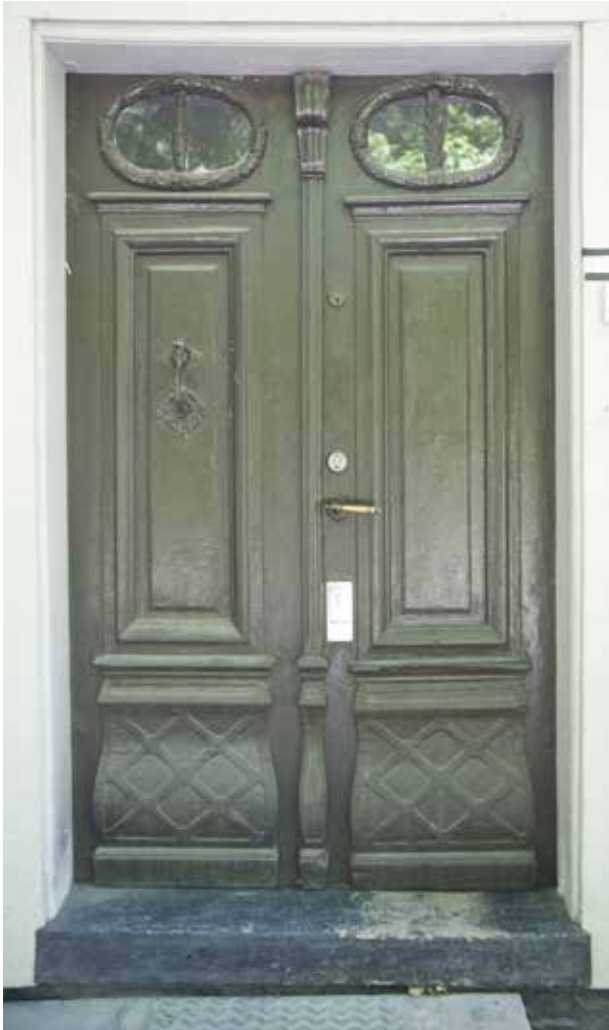
EN AV PARDÖRRARNA MOT GÅRDEN MED SIN TYPISKA UTFORMNING FRÅN 1700-TALET. FOTO J. MALMBERG.

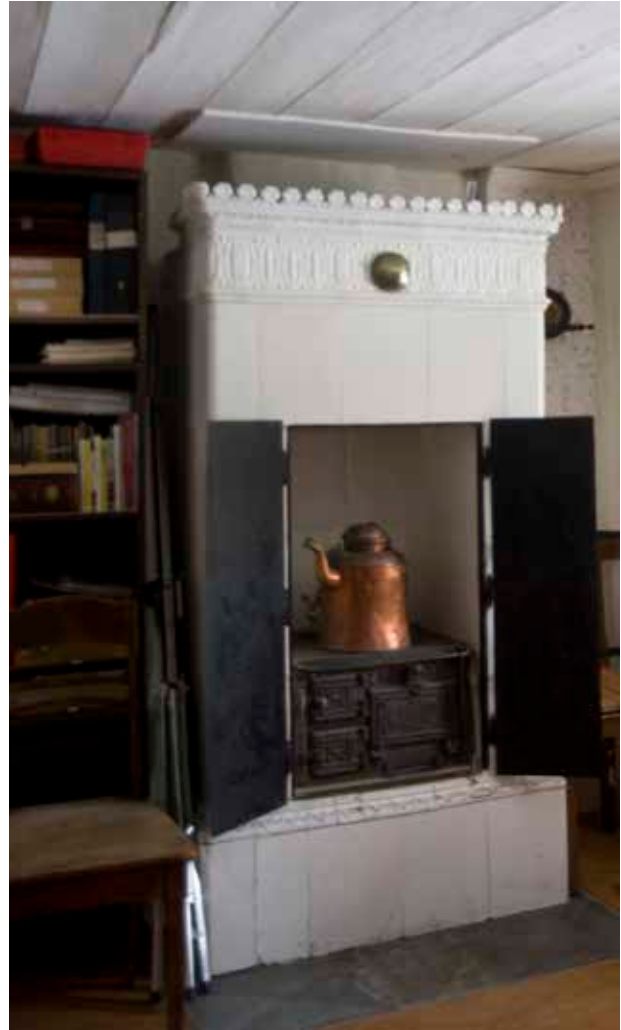
VINDSKAMMAREN MED ÄLDRE BRÄDTAK OCH KAKELUGN FRÅN 1800-TALET SOM SENARE HAR INRETTS MED JÄRNSPIS. FOTO J. MALMBERG.

Vinden över den västra delen består av två äldre vindskammare med ett stort vindsutrymme emellan inrett i mitten av 1900-talet. Kamrarna är enkelt inredda och i den norra finns en vit 1800-talskakelugn med en senare insatt järnspis.
