STADSHOLMEN

ENGELSKA HUSET 3

LILLIENHOFFSKA PALATSET

Götgatan 48

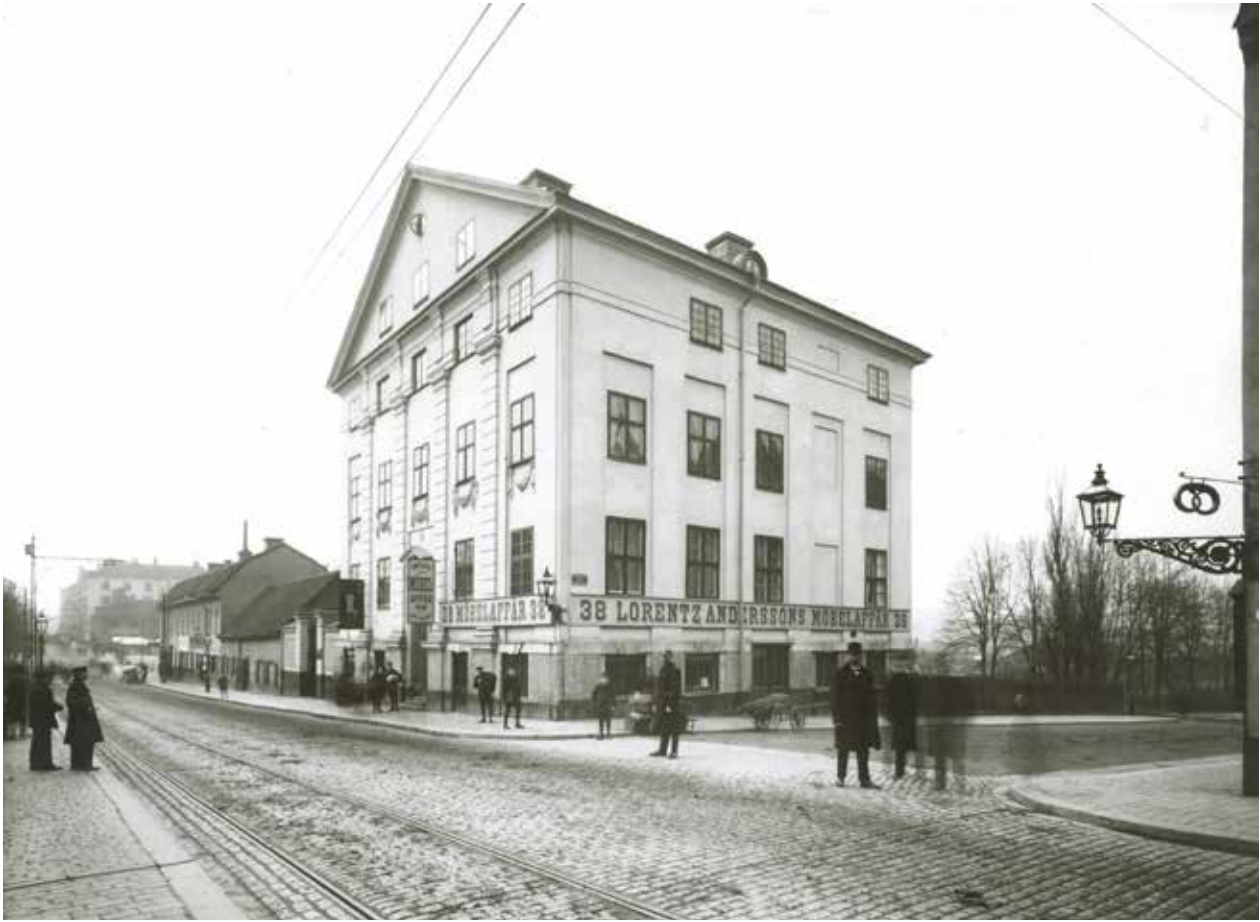
KRING 1900 VAR FRITRAPPAN BORTA, OCH FÖNSTERSÄTTNINGEN NÅGOT ANNAN ÄN IDAG. SÖDER OM PALATSET LÅG INKÖRSSPORTARNA TILL GÅRDEN, OCH VIDARE LÅNGS GÖTGATAN FLERA HUS. OKÄND FOTOGRAF KRING SEKELSKIFTET 1900. STADSMUSEETS ARKIV, FA 41088

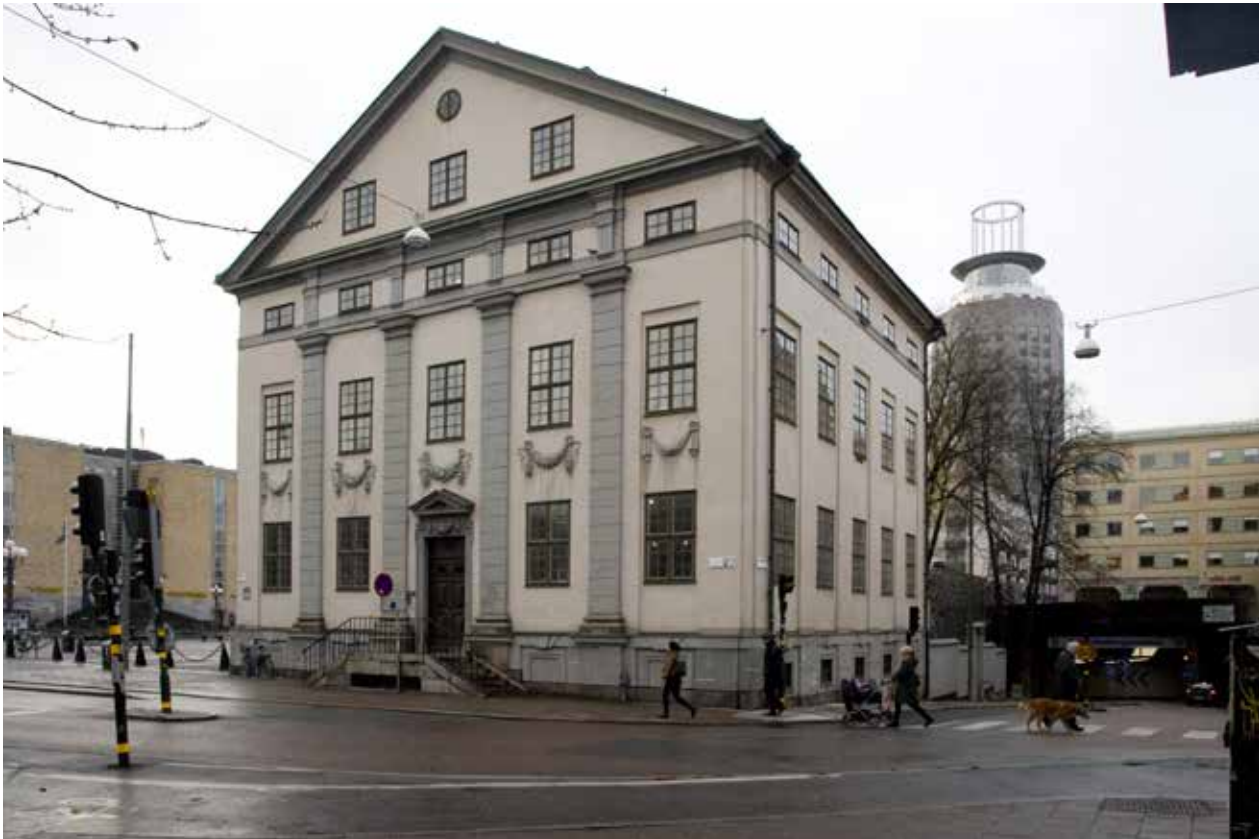
HUVUDFASADEN MOT GÖTGATAN ÄR DEN MEST UTSMYCKADE, MED FRUKTFESTONGER OCH PILASTRAR. FOTO: J. MALMBERG.

Huset är tre våningar hög mot Götgatan och torget, men fyra mot gården och Noe Arksgränd. Fasaderna är putsade enligt ursprunglig färgsättning och avdelade med putsade lisener och pilastrar. Souterrainvåningen, som delvis utgör sockel, är stensatt. Huvudfasaden

mot Götgatan har i mittparitet rusticerade pilastrar som bär ett våningsband mot den översta, låga attikavåningen. Till var fönsteraxel finns en fruktfestong mellan bottenvåningen och våning 1 trappa. Portalen bär en fronton och är också försedd med en kraftig fruktfestong. Porten är en pardörr av en typ som förekom under 1700-talets andra hälft, med lagerkransomgärdade glas i de övre fyllningarna. Den är deponerad i fastigheten från ett hus i Gamla stan. Till porten leder en fritrappa, rekonstruerad 1939. Fönstren i bottenvåningen och på våning 1 trappa har sedan 1939 en ålderdomlig indelning med mittpost och tvärpost i fyra liks stora bågar, vardera indelad med spröjs i sex rutor. Taket är ett sadeltak täckt med kopparplåt.

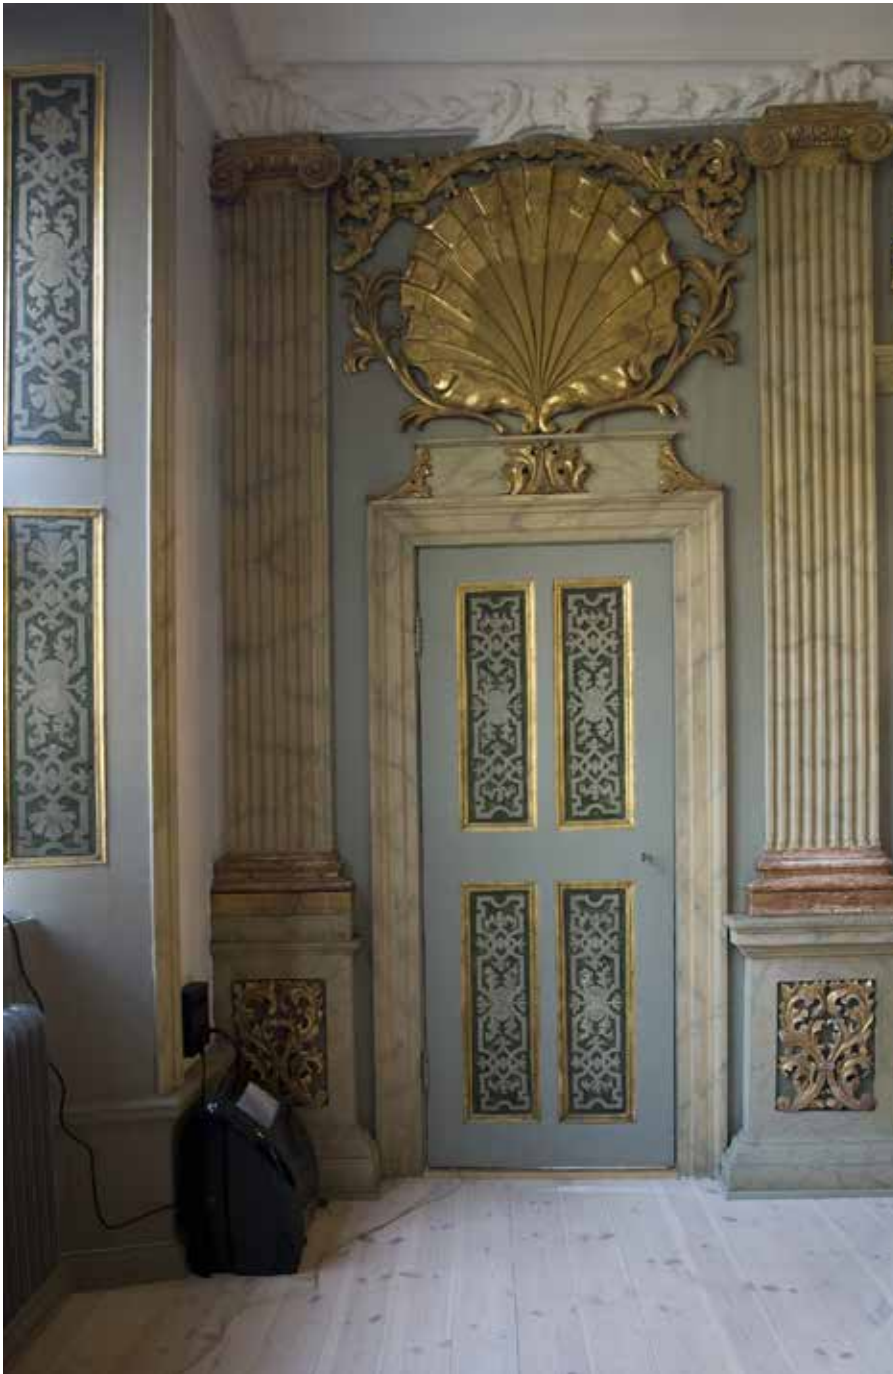
YTTERST FÅ SENBAROCKDEKORER SOM DEN I PARDSÄNGKAMMARENS VÄGG MOT SOVALKOVEN ÄR BEVARADE TILL I DAG. FOTO: J. MALMBERG.

Paradvåningen innehåller än idag en ovanligt välbevarad senbarockinredning med dekormålade dörrblad och fönsterpaneler i grått och rött och mycket påkostade stucktak. Ett rum var inrett till parad-sängkammare och väggen mot sovalkoven bevarar en dekor av förgyllda kolonner och snäckor. Fastigheten användes som fattighus för Katarina församling från 1745 till 1888, men den verksamheten har inte lämnat några tydliga, fysiska spår i byggnaden.

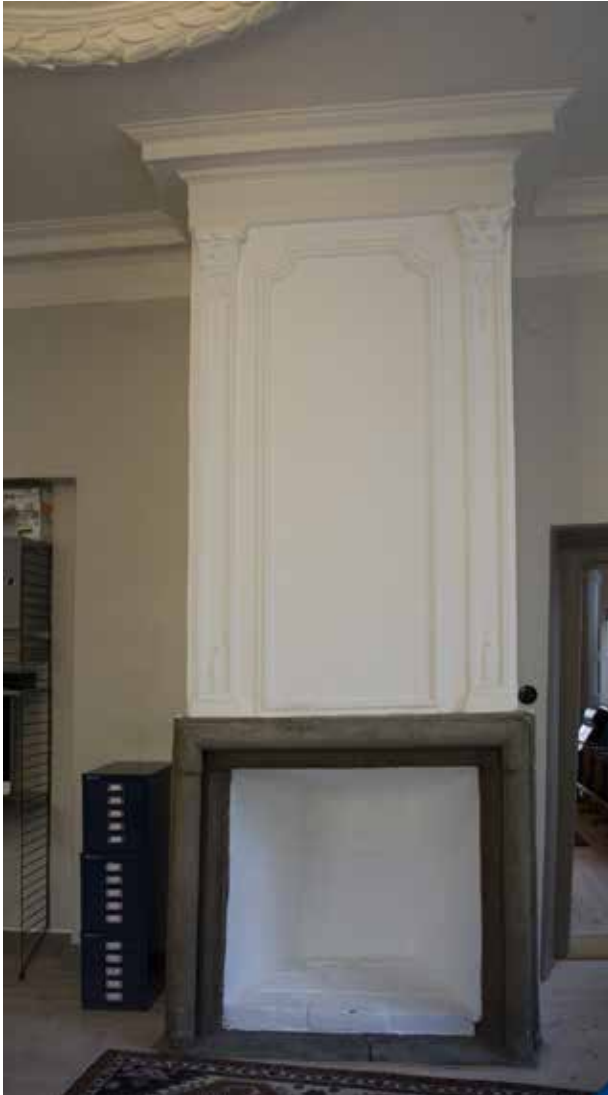
SPISEN MED SIN STENOMFATTNING TILLHÖR PARADVÅNINGENS SENBAROCKINREDNING, OCH STÅR DET NORRA AV RUMMEN MOT GÅRDEN. FOTO: J. MALMBERG.

Souterrainvåningen med nedgång på trappa från Medborgarplatsen utgör bottenvåning mot gården. Rummen har tak med profilerade takbjälkar och profilerade paneler där emellan, huvudsakligen från uppförandetiden. Paradvåningen ligger en trappa upp, med ingång från Götgatan. Flera rum innehåller påkostade senbarockinredningar med dekormålade dörr- och fönsterpaneler och smidda plattgångjärn. Taken har kraftigt profilerade stucklistor och dekorativa mittpartier med lövrankor och i ett fall puttis. Paradsängkammarens vägg mot sovalkoven pryds av stora, förgyllda snäckor och förgyllda pilastrar. I ett rum står en murad spis med stenomfattad nedre del och pilastrar som bär taklistens fortsättning kring spisen.

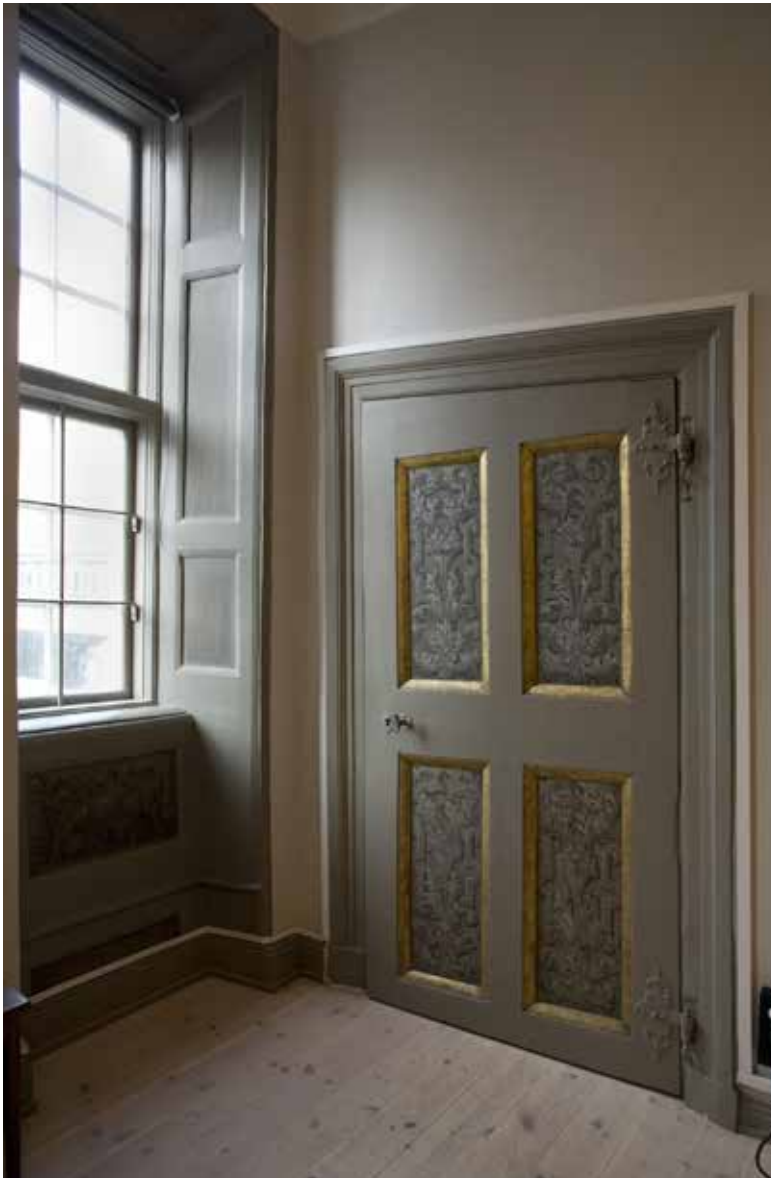
DÖRRBLAD OCH FÖNSTERBRÖSTPANEL HAR DEKORATIVA MÅLERIER FRÅN SENT 1600-TAL. LÄGG MÄRKE TILL DÖRRENS ÄLDERDOMLIGA GÅNGJÄRN. FOTO: J. MALMBERG.
