**STADSHOLMEN**

# ERISICHTON 1

Stora Nygatan 7, Göran Hälsinges gränd 8, Helga Lekamens gränd 5

### FAKTABLAD

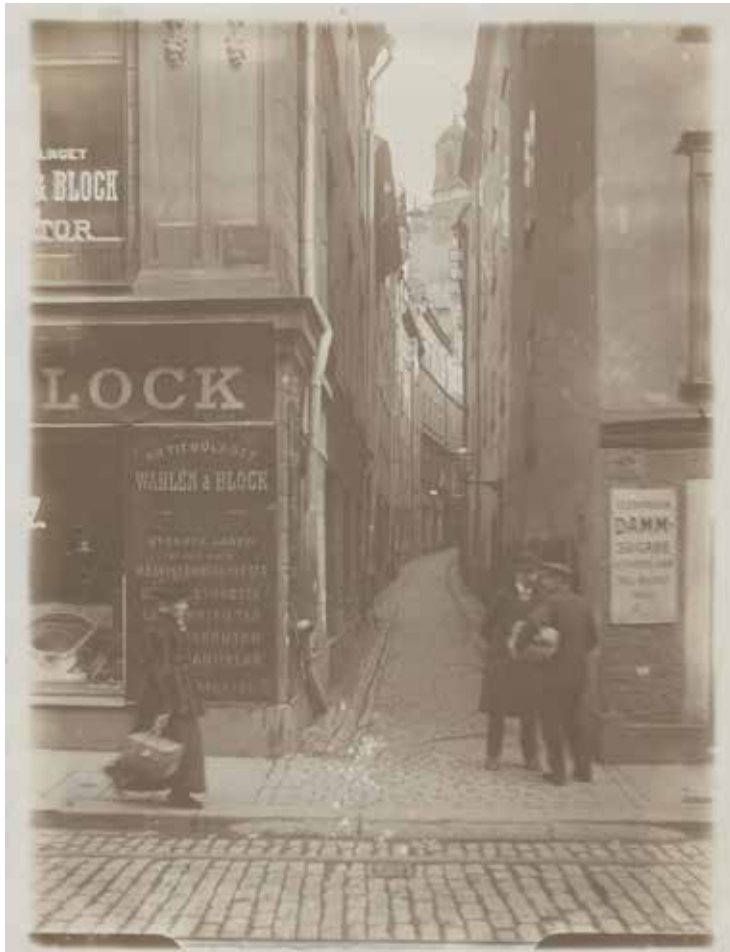
**GÖRAN HÄLSINGES GRÄND MED ERESICHTON 1 TILL VÄNSTER I BILD. HÄR LÄG PÅ 1920-TALET WAHLÉN & BLOCKS BUTIK SOM SÅLDE MASKINTILLBEHÖR. FOTO: STADSMUSEET, OKÄND FOTOGRAF OCH ÅR.**

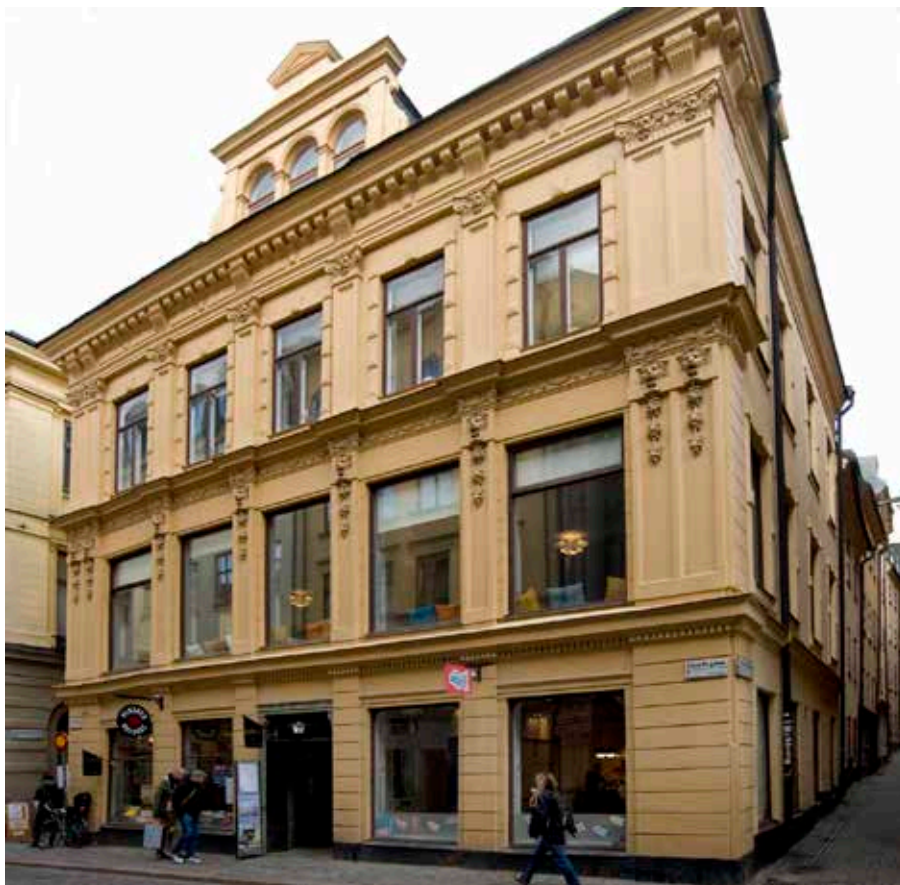
GATHUSET VID STORA NYGATAN HAR EN RIKT DEKORERAD 1880-TALSFASAD. DE STORA FÖNSTREN PÅ VÅNING EN TRAPPA ÄR FRÅN DENNA TID OCH TYDER PÅ ATT VÅNINGEN INTE VAR AVSEDD SOM BOSTAD. FOTO: J. MALMBERG.

Huset är tre våningar högt med entré mot Stora Nygatan. Gatafasaden har en rik putsdekor från 1880-talet med pilastrar och kapitäl dekorerade med ansikten av lejon och vildmän. Bottenvåningen är rusticerad med indragen port i mittaxeln och samtida pardörr av helfransk typ. Grändfasaderna är enklare med rusticerad bottenvåning och putsade fönster-

omfattningar. Samtliga fasader är avfärgade i gult och saknar synliga ankarslutar. Taket är plåtklätt, brutet och valmat med attikaliknande takkupor mot gata och gränder. Mot den lilla gården är fasaden slätputsad, med höga, rundbågiga fönsteröppningar till trapploppet. Entrén till den indragna porten har en omfattning av marmor och kan stängas för med ett järngaller. I öppningens smygsidor finns skulpterade ansikten av vildmän. Innanför leder helfranska dörrar med glasade övre fyllningar och geometriska nedre fyllningar till de två butikerna, och pardörr med liknande utformning till trapphuset i mittaxeln, allt från 1880-talet.

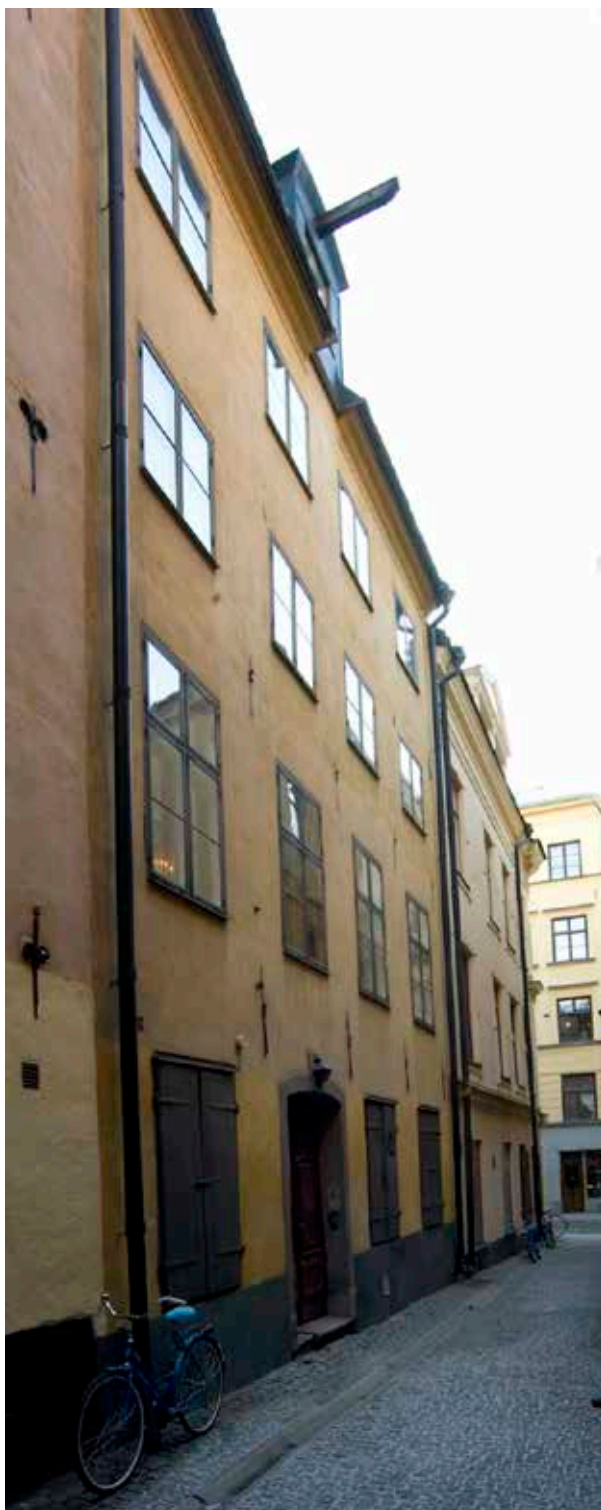
FASADEN PÅ GRÄNDHUSET MOT HELGA LEKAMENS GRÄND PRÄGLAS AV EN OM- OCH PÅBYGGNAD 1758. FOTO: J. MALMBERG.

Byggnaden är fyra våningar hög med slätputsad fasad avfärgad i gult. I de tre nedre våningarna syns ankarslutar från 1600-talet, den översta våningen byggdes på vid 1700-talets mitt. Sockeln är putsad och svartmålad och döljer enligt uppgift sandstenskvadrar som sannolikt är från 1600-talet. Taket är brutet med tre kupor, varav den i mittaxeln är försedd med en hissboom. Porten har en slät omfattning av natursten samt helfransk pardörr, båda från 1700-talets mitt. Metalldekor från vred och

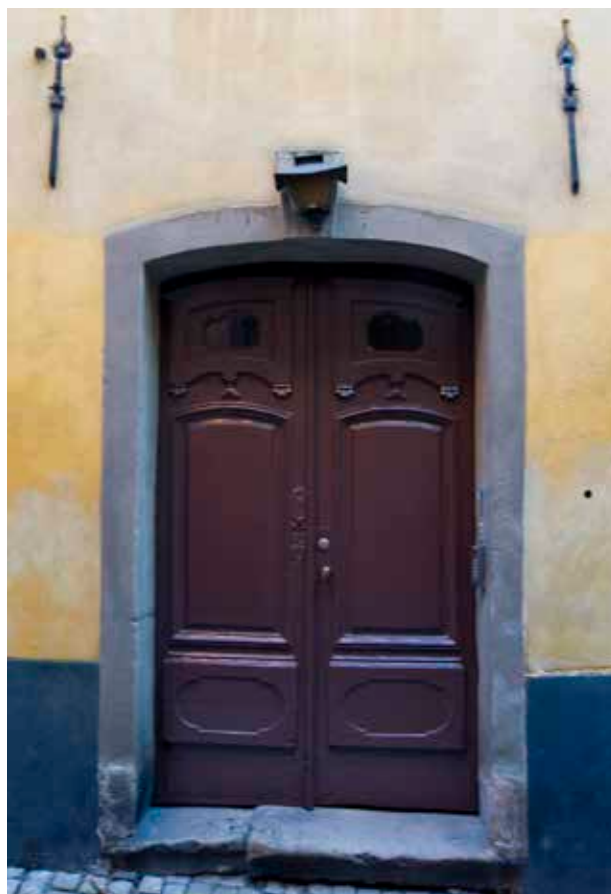
ANKARSLUTARNA I FASADEN ÄR FRÅN 1600-TALET MEN PORTEN MED OMFATTNING SATTES IN VID OMBYGGNADEN 1758. FOTO: J. MALMBERG.

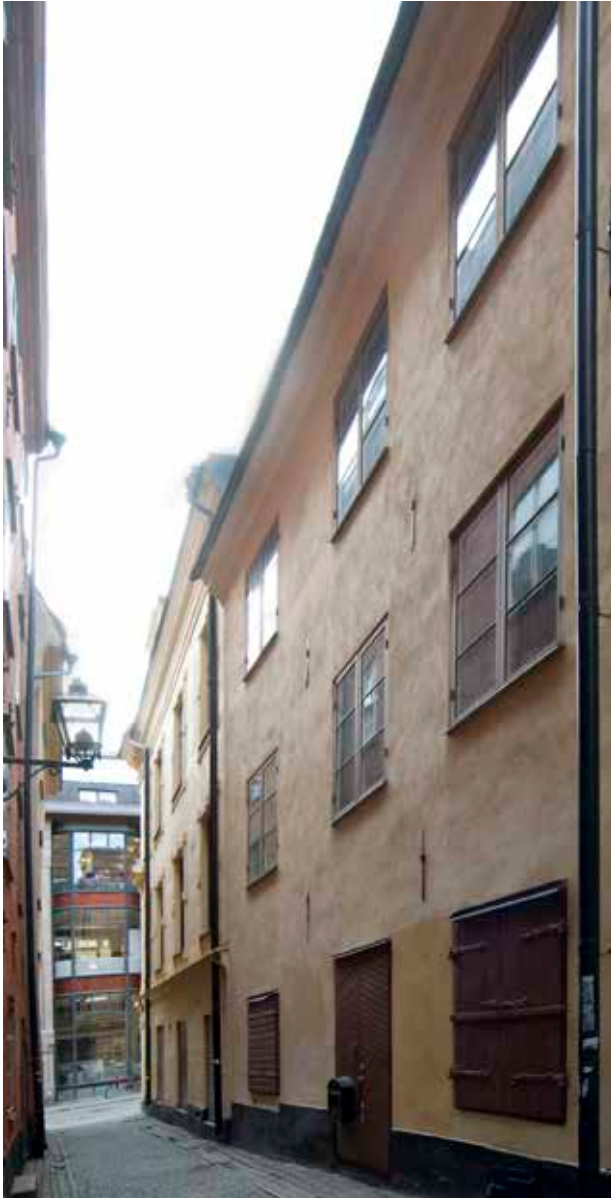
HUSET VID GÖRAN HÄLSINGES GRÄND HAR EN ENKEL, SLÄTTSAD FASAD MED SYNLIGA ANKARSLUTAR FRÅN 1600-TALET. DET HITRE FÖNSTRET I BOTTENVÅNINGEN HAR FÖNSTERLUCKOR MED BESLAG FRÅN 1700-TALET. FOTO: J. MALMBERG.

Huset är tre våningar högt med slätputsad fasad avfärgad i gult. Sockeln är putsad och svartmålad och i bjälklagen sitter synliga ankarslutar från 1600-talet.

Portens pardörr med fiskbenspanel är från 1800-talets slut eller kring 1900, då porten flyttades från väster till sitt nuvarande läge i mittaxeln. Bottenvåningens fönster har äldre fönsterluckor med liggande respektive stående panel och äldre gångjärnsbeslag, åtminstone i öster från 1700-talet. Taklisten är profilerad och taket plåttäckt med två sentida kupor. Fönstren i de båda övre våningarna har två bågar, vardera indelad med spröjs till tre rutor. År 1911 noterades det att en enkel stenomfattning fanns kvar kring fönstret där den ursprungliga portöppningen legat. Om den är bevarad är den idag överputsad.

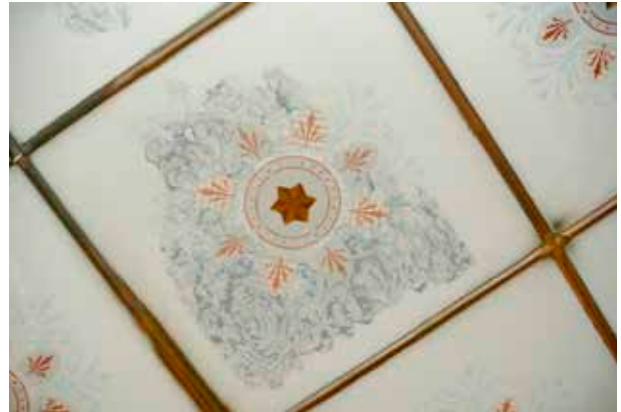
GATHUSETS SÖDRA BUTIKSLOKAL HAR ETT SPRÖJSAT OCH MÅLAT GLASTAK SOM FÖRMODLIGEN SATTES UPP PÅ 1880-TALET. FOTO: J. MALMBERG.

De stora butiksfönstren har fönstersmygpaneler med rombformad mittdel och profilerade fönsterfoder. Den södra lokalen har ett spröjsat och målat glastak, en taktyp som var mycket populär i butiker, banker och caféer under årtiondena kring sekelskiftet 1900. Glastak beställdes från skylt- och glasmålare och finns i många lokaler i Gamla stan, särskilt längs Västerlånggatan. Den andra butiken har putsat tak med en takrosett.

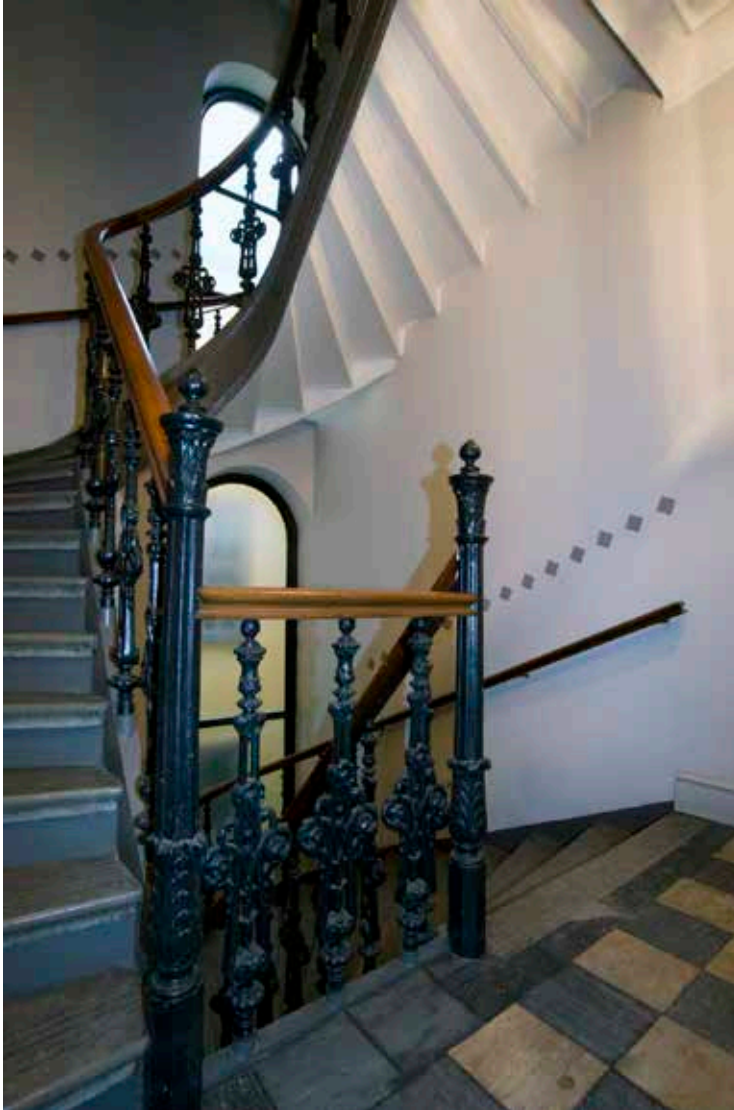
PÅ 1880-TALET FICK GATHUSET ETT NYTT TRAPPLOPP, HÄR SETT FRÅN VILPLANET PÅ VÅNING 1 TRAPPA. RÄCKET AV JÄRN HAR HANDELDARE AV VALNÖTSTRÄ. FOTO: J. MALMBERG.

glasade, spröjsade övre speglar. Portgången leder till en trappa med kalkstenssteg, järnräcke med smidda blomsterdetaljer och handledare i valnöt på båda sidor. Golvet i portgången är av cementmosaik och taket har putsade lister som markerar takspeglarna. Fönstren i trapploppet är höga, rundbågiga och indelade med spröjs, samt vetter mot den lilla gården i kvarterets mitt. Våning 1 trappa har vilplan med golv av svarta och vita stenplattor medan golvet på våning 2 trappor är av keramiska plattor i rött, gult och svart.

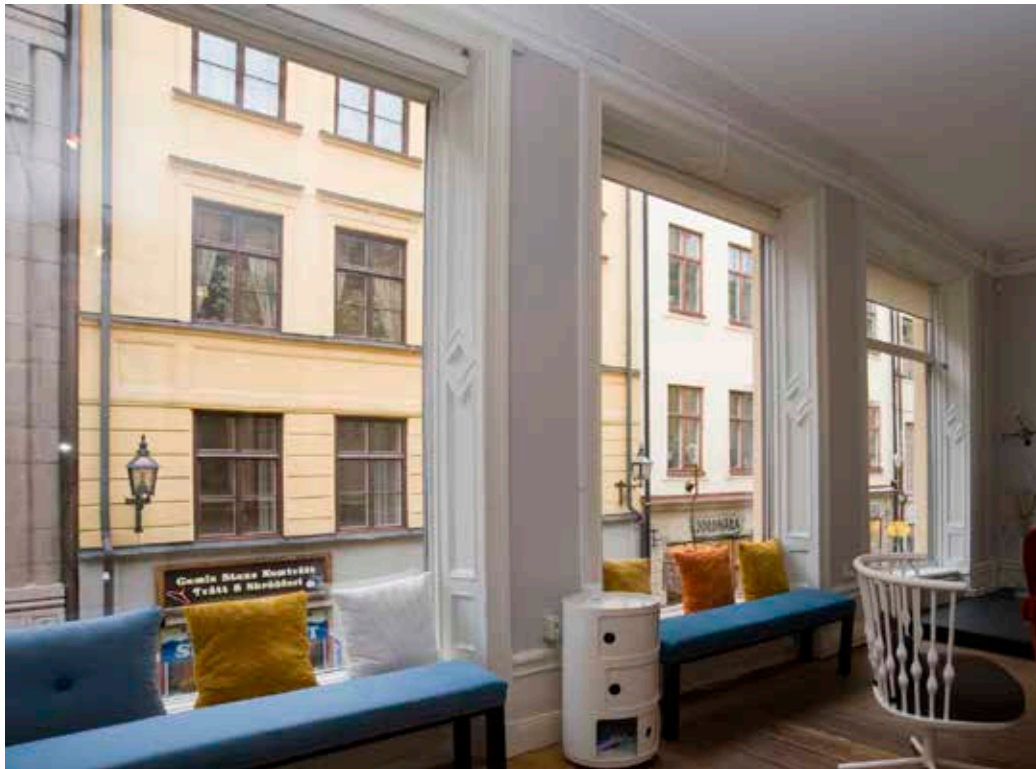
VÅNING 1 TRAPPA VAR FÖRMODLIGEN AVSETT SOM KONTOR REDAN PÅ 1880-TALET, MED STORA FÖNSTER MOT GATAN. FÖNSTERPANELERNA ÅTERKOMMER I ALLA VÅNINGSPÅN. FOTO: J. MALMBERG.

Planet våning 1 trappa bör ha inretts som kontorslokal med mycket stora fönster och pardörrar med glasade, övre speglar mellan rummen. Dörrarna har handtag av mässing och stora mässingsgångjärn. Flera rum har vita, runda kakelugnar som sannolikt är från 1880-talet liksom resten av inredningen. Kring väggarna finns fotpanel och vid taken putsade lister.

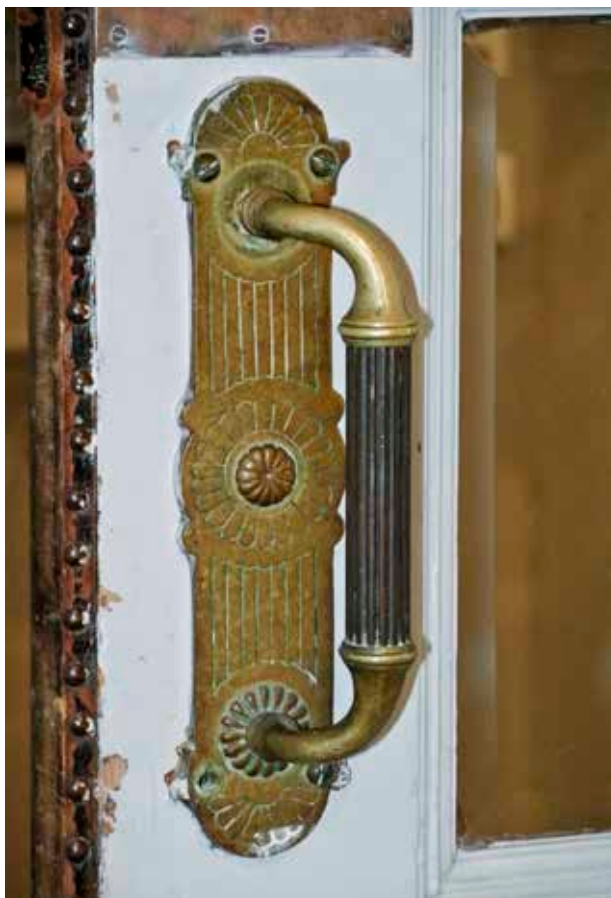
TRAPPHUSET INNEHÅLLER FLERA DEKORATIVA DETALJER FRÅN 1880-TALET, HÄR ETT HANDTAG TILL PORTENS INRE PARDÖRR. FOTO: J. MALMBERG.

Trapphuset är tillgängligt via inre pardörr med dekorativa handtagsbeslag, stora mässingsgångjärn och

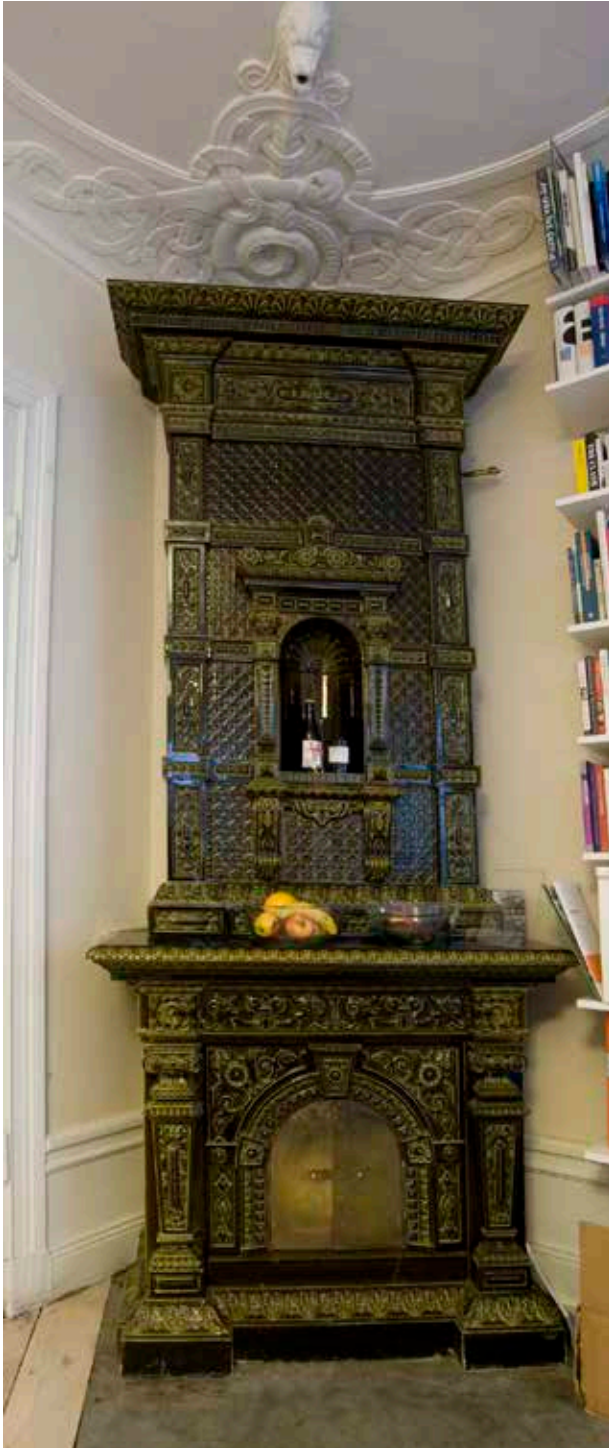
**I SALEN PÅ VÅNING 2 TRAPPOR ÄR INREDNINGEN PÅKOSTAD MED KAKELUGN I NYBAROCK OCH TAKDEKOR MED MÖNSTER AV SLINGRANDE DRAKAR. FOTO: J. MALMBERG.**

Den mest påkostade inredningen finns på våning 2 trappor, som möjligen var avsedd som bostad. I det stora mittrummet har taket en stuckdekor med drakslingar och tredimensionella drakhuvuden. Även takrosetten har likadana drakhuvuden. En stor, grön kakelugn i nyrenässansstil har varmt rummet, och fönstren har smygpaneler med romb i mitten och profilerade foder, så som är genomgående bland byggnadens fönster. I ett av sidorummen står en färgstark, rund vit kakelugn med reliefmönstrade kakel och vackert färgade sims, fris och krön.

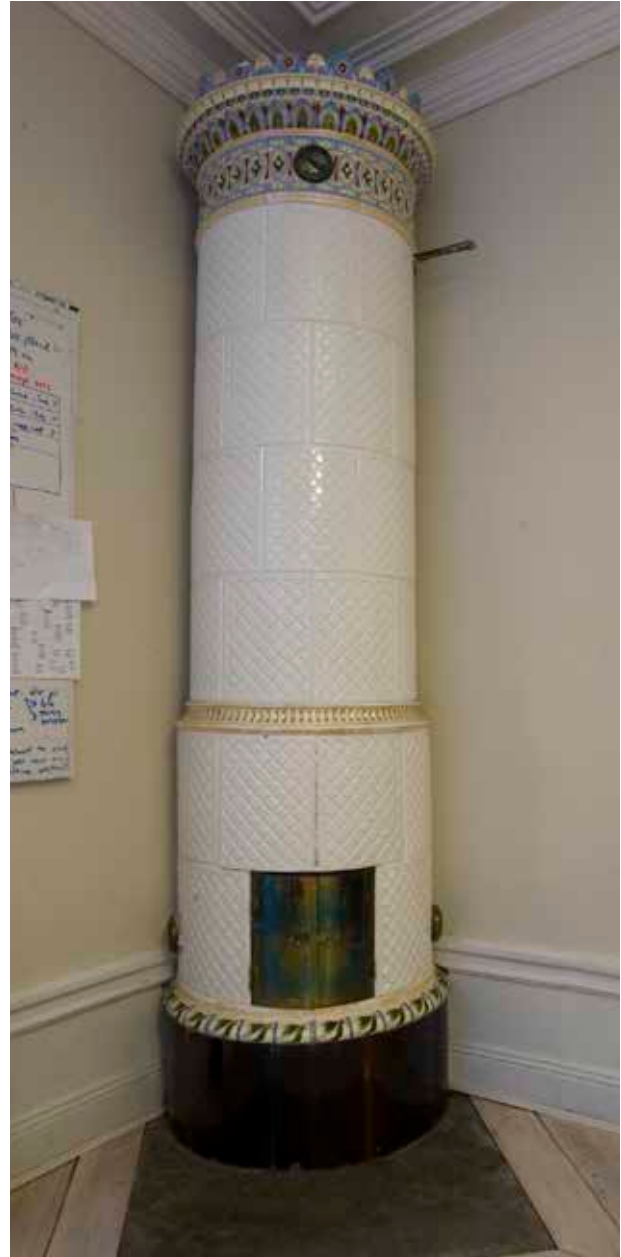
**PÅ VÅNING 2 TRAPPOR STÅR DENNA VACKERT DEKORERADE KAKELUGN SOM LIKSOM INREDNINGEN I ÖVRIGT ÄR FRÅN 1880-TALET. FOTPANELEN ÅTERKOMMER I DE FLESTA AV HUSETS RUM. FOTO: J. MALMBERG.**

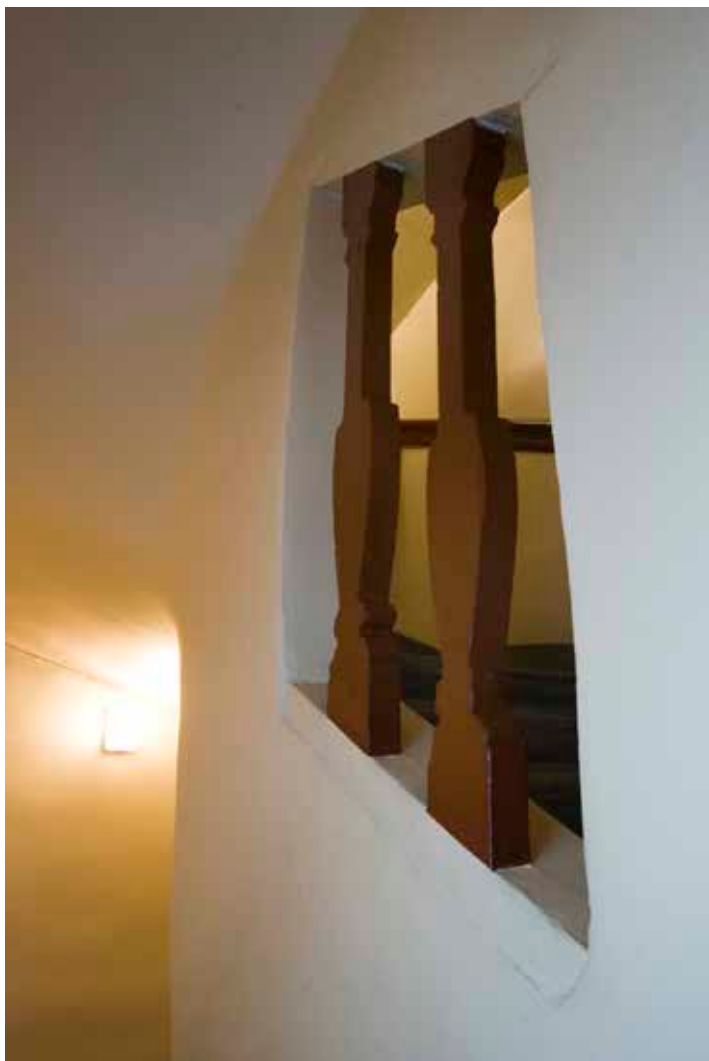
TRAPPHUSET I GRÄNDHUSET MOT HELGA LEKAMENS GRÄND UPPFÖRDES 1758 DÅ STENTRAPPAN ERSATTE TRÄTRAPPOR. DEN HÄR TYPEN AV RÄCKE AV FIGURSÅGDE BALUSTRAR AV NÄRMEST SENBAROCK TYP FÖREKOMMER UNDER HELA 1700-TALET. FOTO: J. MALMBERG.

Portgången och trapphusets vilplan har planstensgolv av kalksten. Stentrappan med figursågade balustrar i trappräcket uppfördes 1758. Den profilerade handledaren av trä är delvis bevarad från 1700-talet, delvis rekonstruerad på 1970-talet. Trapphusets yttre fönsterbågar är försedda med äldre haspar och hakar. Till lägenheterna leder halvfranska enkeldörrar men i ett fall en helfransk dörr från 1700-talets mitt med samtida foder.

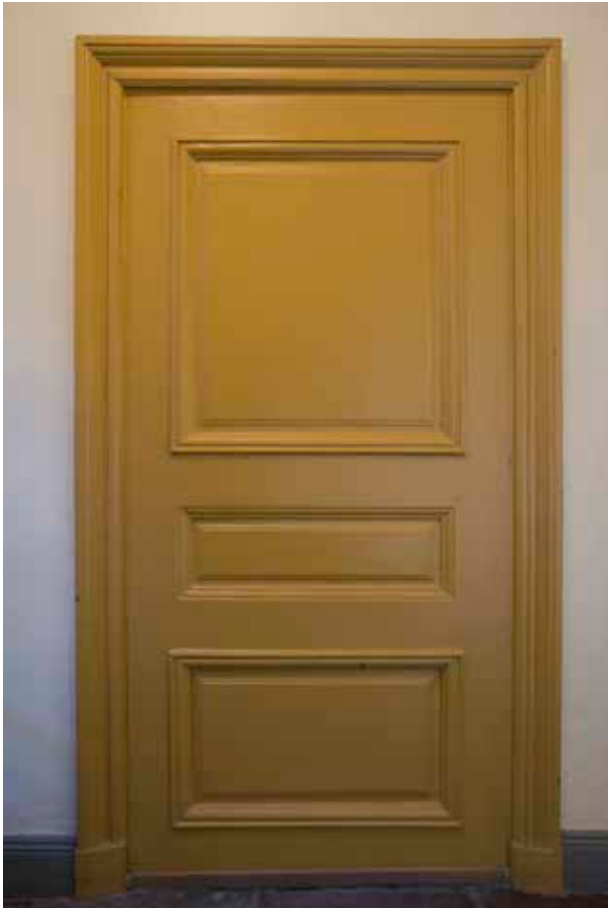
EN AV YTTERDÖRRARNA I TRAPPHUSET ÄR EN HELFRANSK ROKOKODÖRR MED SAMTIDA FODER. FOTO: J. MALMBERG.

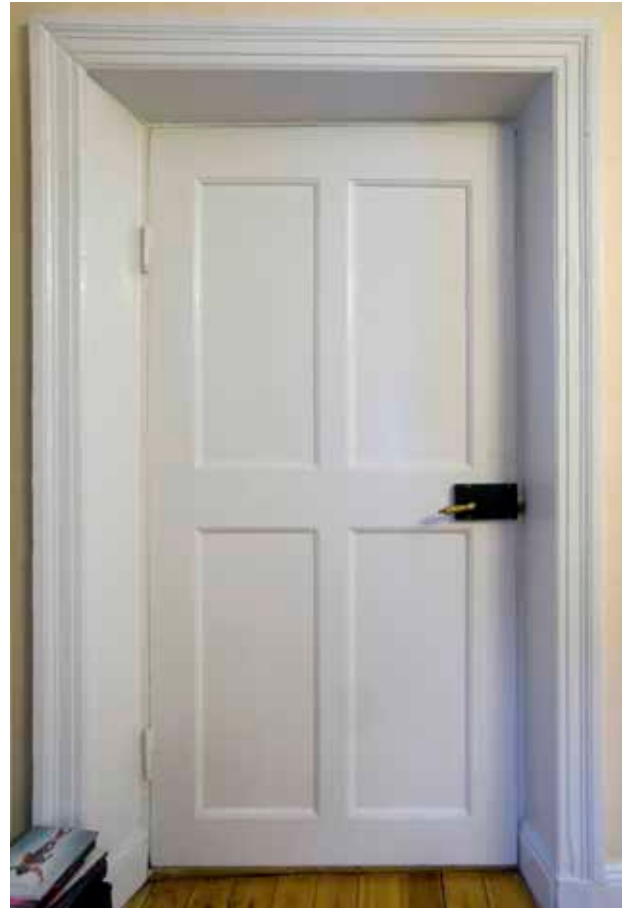
DÖRRFODRET PÅ BILDEN ÄR FRÅN TIDIGT 1800-TAL MEDAN DÖRRBLADET MED FYRA UTANPÅLIGGANDE Fyllningar ÄR ÄLDRE, FRÅN 1700-TALET ELLER 1600-TALET. FOTO: J. MALMBERG.

finns ett rum med profilerad taklist från 1700-talet. Dörrbladen har förmodligen flyttats mellan de två husdelarna sedan byggnaderna slogs samman. En äldre dörr med fyra utanpåliggande fyllningar är sannolikt från 1600- eller 1700-talet. En rokokodörr som är placerad i vindslägenheten är deponerad från

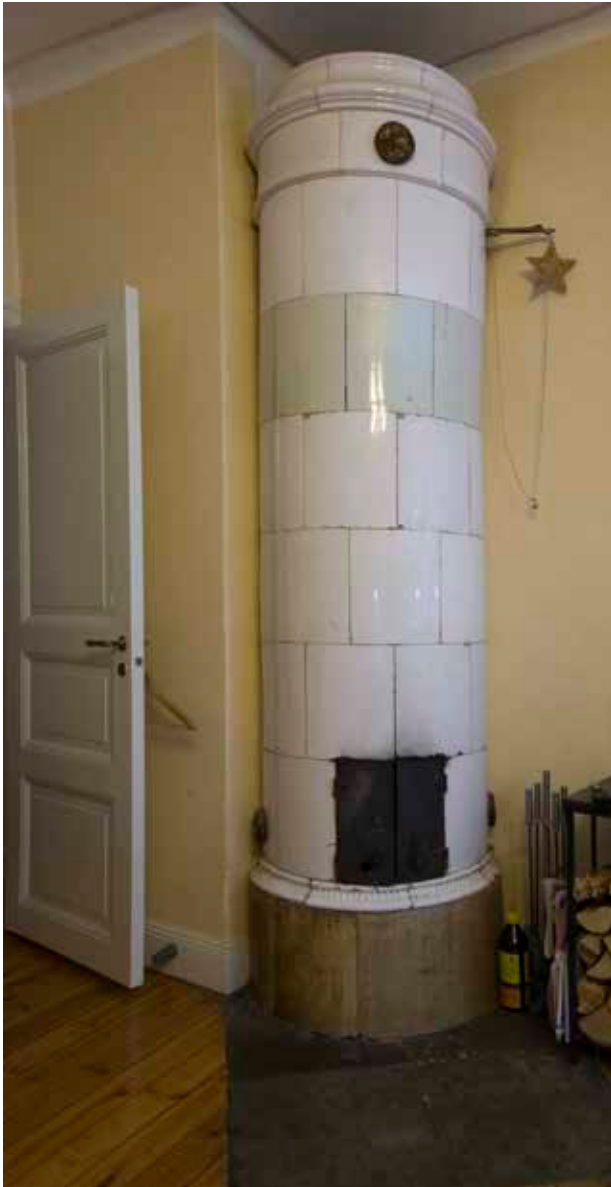
KAKELUGNEN FRÅN 1800-TALET HAR SATTS OM, KANSKE UNDER 1900-TALET S BÖRJAN. FOTO: J. MALMBERG.

Stadsmuseet, och kommer ursprungligen från Södermalm. Dörren är placerad i en öppning med ett profilerat foder från tidigt 1800-tal. Foder från denna period förekommer även på andra våningar. En kakelugn från 1800-talet är bevarad men flera ugnar har tagits bort under 1900-talets ombyggnader.

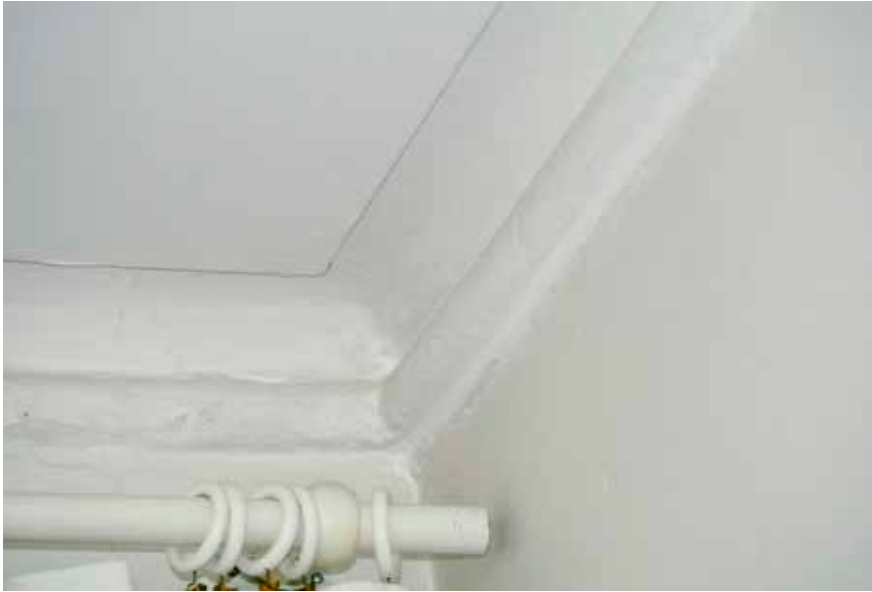
**TAKLISTEN I ETT AV RUMEN MOT  
HELGA LEKAMENS GRAND ÄR ETT  
SPAR AV 1700-TALET'S OMBYGGNAD.  
FOTO: J. MALMBERG.**
