**STADSHOLMEN**

# ERISICHTON 2

Göran Hälsinges gränd 6

### FAKTABLAD

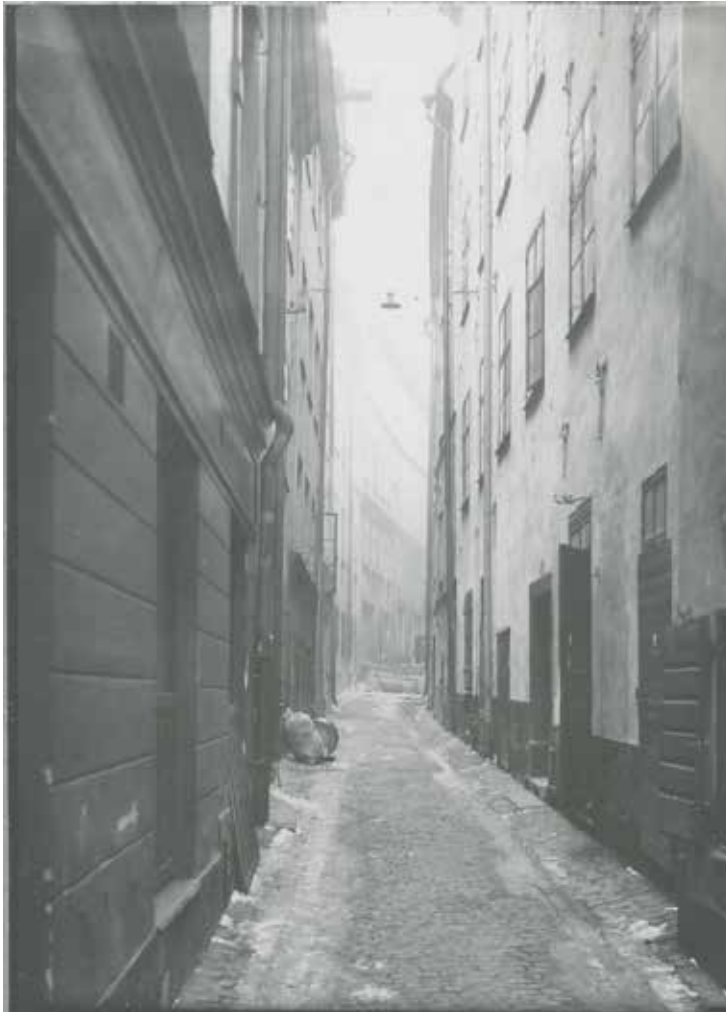
FOTO AV GÖRAN HÄLSINGES GRÄND SETT FRÅN STORA NYGATAN, TIDIGT 1900-TAL. ERISICHTON 2 KAN URSKILJAS GENOM DEN PROFILERADE LISTEN OVANFÖR BOTTENVÅNINGEN, TILL VÄNSTER BORTOM SÄCKEN. OKÄND FOTOGRAF OCH ÅR, SSM, F 43907.

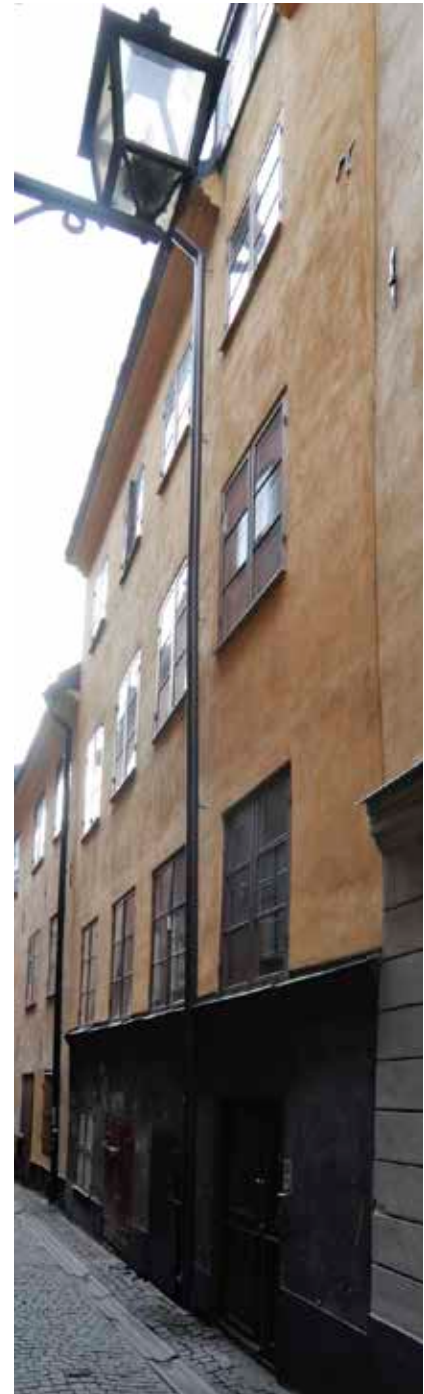
**FASADEN MOT GÖRAN HELSINGES GRÄND ÄR ENKEL OCH SLÄTPUTSAD. DE DELVIS SYNLIGA ANKARSLUTARNA TYDER PÅ EN OMBYGGNAD ELLER MÖJLIGEN NYBYGGNAD UNDER 1600-TALET. FOTO: J. MALMBERG.**

Erisichton 2 ligger vid Göran Hälsinges gränd, i kvarterets mitt. Byggnaden kan följas tillbaka till 1628, då ett stenhus såldes till skräddaren Mickel Persson. I bottenvåningen är nordmuren äldre, men det är möjligt att muren tillhör grannen i norr. Det är vanligt att husen i Gamla stan använder grannarnas murar, ibland åt tre sidor med egen mur endast i fasaden. I en bouppteckning efter skräddaren Torbjörn Andersson 1677 kallades huset för ett "gammalt förfallet stenhus". Fasadens ankarslutar är från 1600-talet, men om huset ombyggdes eller uppfördes under 1600-talet är inte känt. Vid sekelskiftet 1700 ägdes fastigheten av skräddaren Lars Holt.

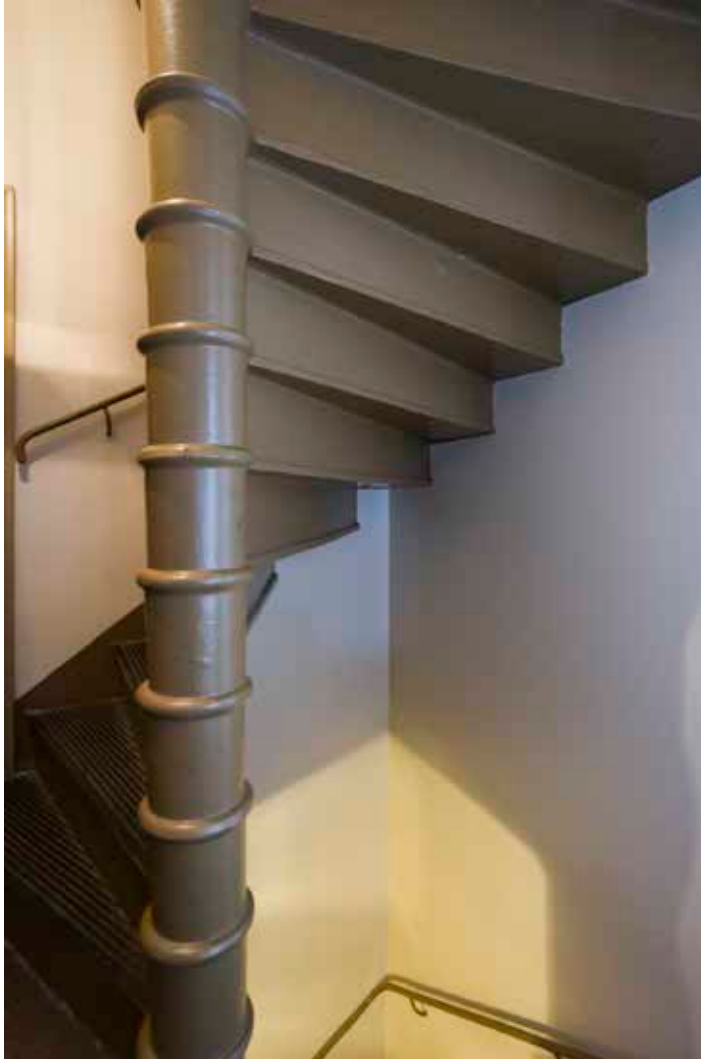
EN SPIRALTRAPPA AV JÄRN ERSATTE DE BRANDFARLIGA TRÄTRAPPORNA ÅR 1891. TRAPPLOPPET ÄR SMALT OCH TRÄNGT MEN DET FINNS ÄNDÅ HÖGA PARDÖRRAR TILL NÅGRA LÄGENHETER. FOTO: J. MALMBERG.

Trapploppet ligger direkt innanför porten. Den nuvarande trappan av gjutjärn ersatte trätrappor år 1891, sannolikt av brandsäkerhetsskäl. En trappa upp har vilplanets golv ett dekorativt parti av flerfärgade kakelplattor. Till lägenheterna på våning 1 och 2

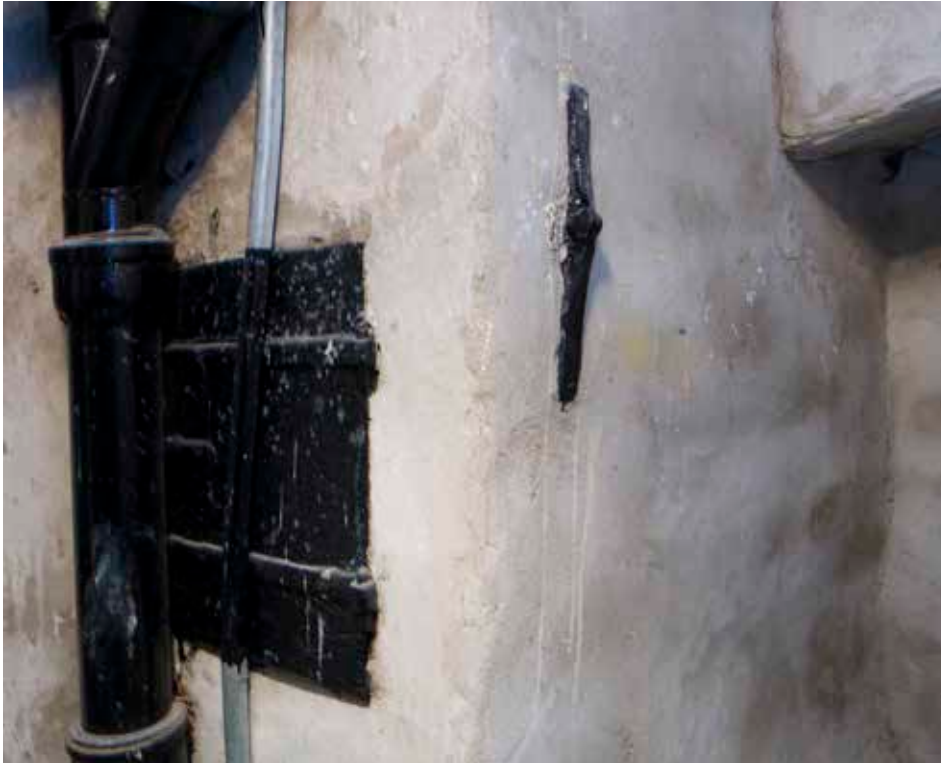
I BOTTENVÅNINGEN FINNS EN MURAD SPIS MED BAKUGN BEVARAD. DEN OMNÄMNDES FÖRSTA GÅNGEN 1737 MEN BÖR VARA ÄLDRE, SANNOLIKT 1600-TAL. I SIDAN AV UGNEN SITTER EN ANKARSLUT SOM ÄR SVÄRDATERAD MEN KAN VARA FRÅN OMKRING 1600. FOTO: J. MALMBERG.

Under 1840-talet bodde en skomakarmästare Lundqvist här tillsammans med sina gesäller och lärgossar. Byggnadens exteriör och volym präglas av en påbyggnad som Lundqvist lät genomföra på 1830-talet. En stor, murad spis med bakugn som ännu finns bevarad i bottenvåningen omnämndes första gången 1837, men är förmodligen betydligt äldre. I övrigt är inredningen från 1800-talet, framför allt dess andra hälft.

trappor leder pardörrar med foder från sent 1800-tal. Lägenheterna bevarar inredning från 1800-tal i form av helfranska pardörrar av en typ som var populär under 1800-talets förra hälft och dörrfoder från seklets slut. En vit, rektangulär kakelugn med gapande lejonhuvuden i frisen kan dateras till 1800-talets andra hälft eller kring 1900. I bottenvåningen finns en stor, murad spis med bakugn bevarad. I ena sidan finns ett ankarjärn som är svårt att tidsbestämma. Det är mycket möjligt att spis och ung är från 1600-talet, även om det äldsta omnämnandet som påträffats är senare.

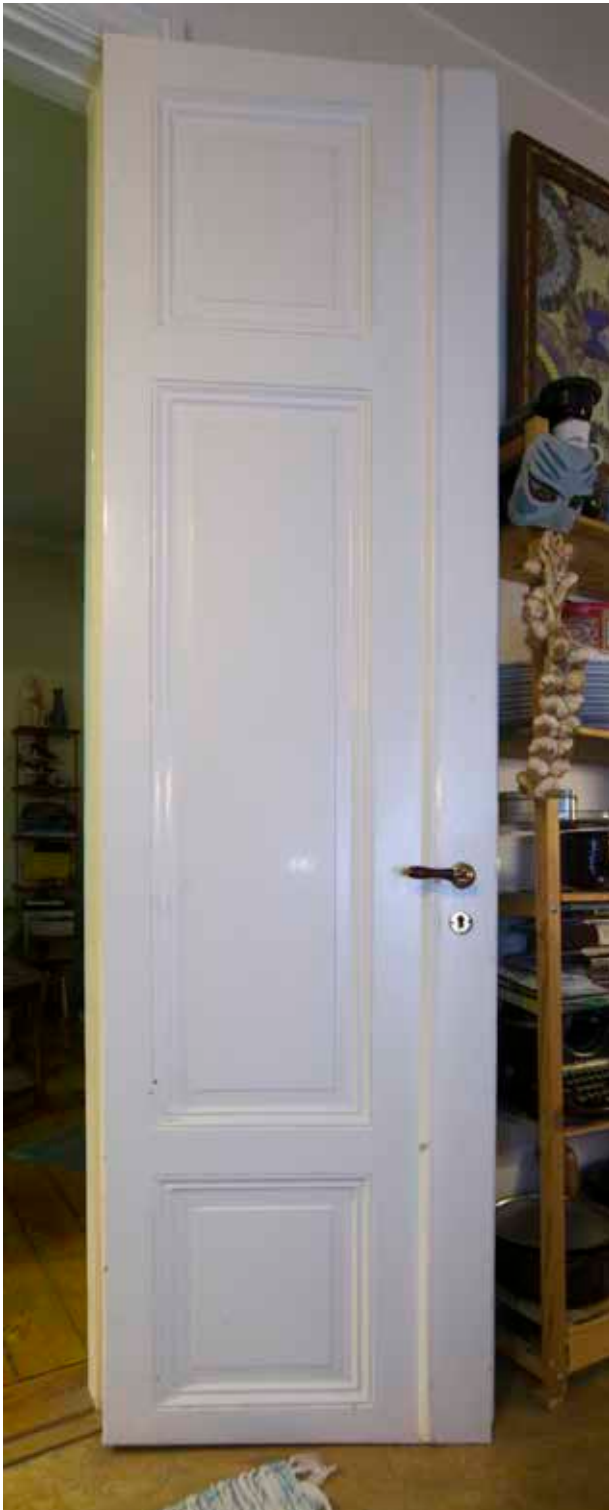
**PARDÖRREN ÄR AV EN TYP SOM VAR VANLIG UNDER 1800-TALET S FÖRRA HÄLFT, MEDAN DÖRRFODRET ÄR FRÅN SLUTET AV SAMMA ÅRHUNDRÅDE. FOTO: J. MALMBERG.**

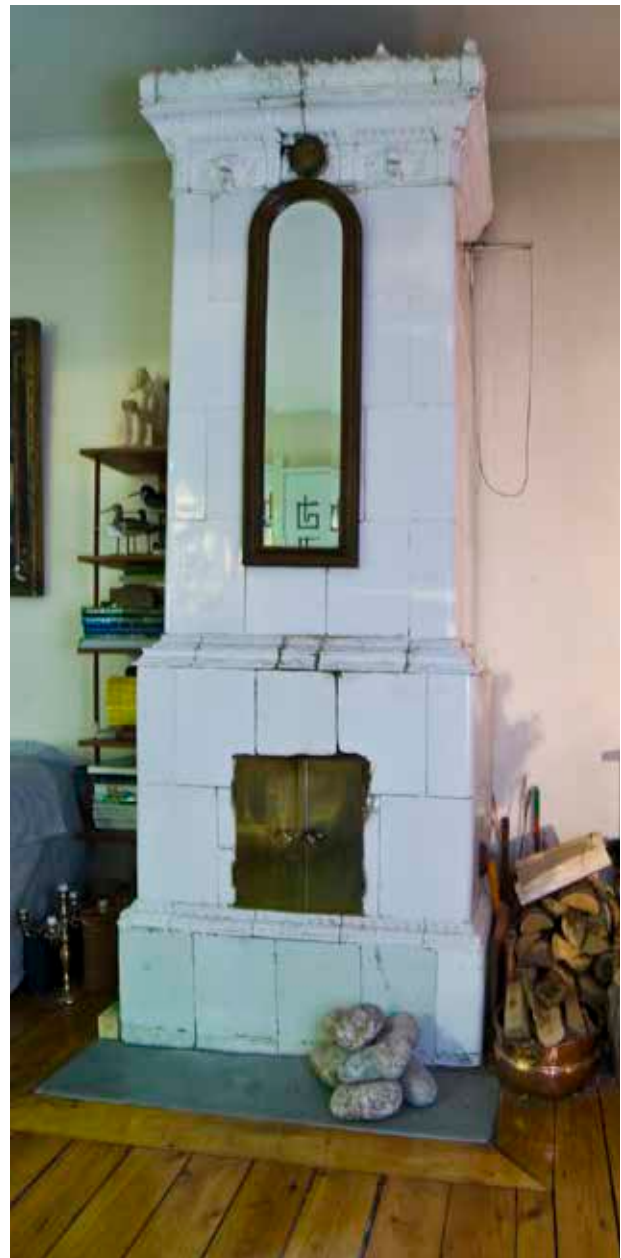
**KAKELUGNEN FRÅN 1800-TALET S ANDRA HÄLFT ELLER KRING 1900 HAR EN FRIS MED KOLONNER OCH TVÅ GAPANDE LEJONANSIKTEN. FOTO: J. MALMBERG.**
