**STADSHOLMEN**

# ERISICHTON 3

Göran Hälsinges gränd 4

### FAKTABLAD

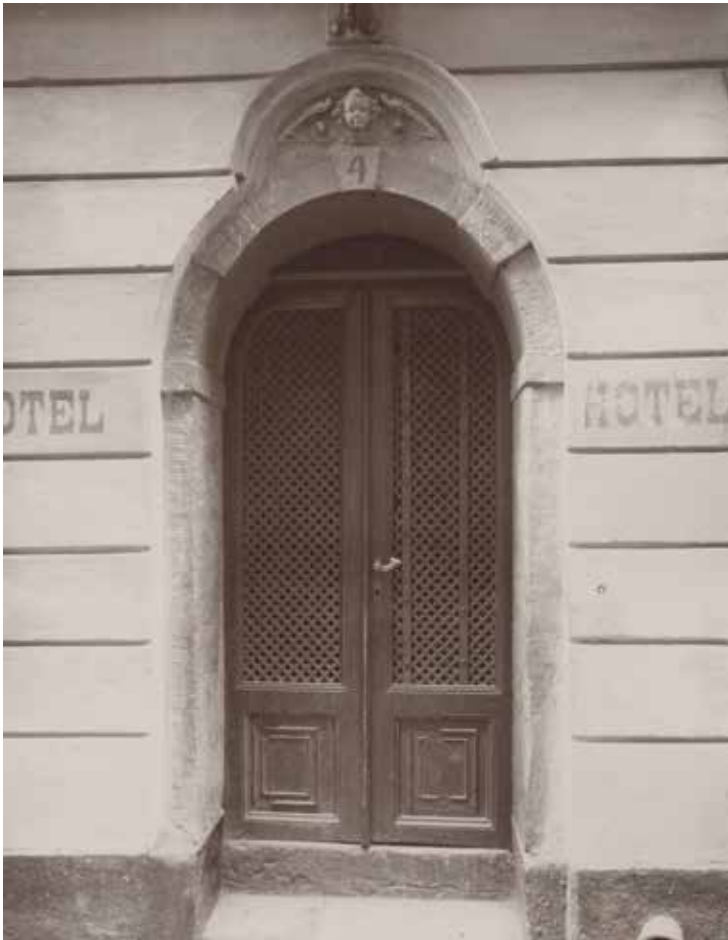
BILDEN TOGS I MARS 1903 OCH TEXTEN TYDER PÅ ATT DET BEDREVS HOTELLVERKSAMHET HÄR. OKÄND FOTOGRAF, STADSMUSEETS ARKIV, C 211.

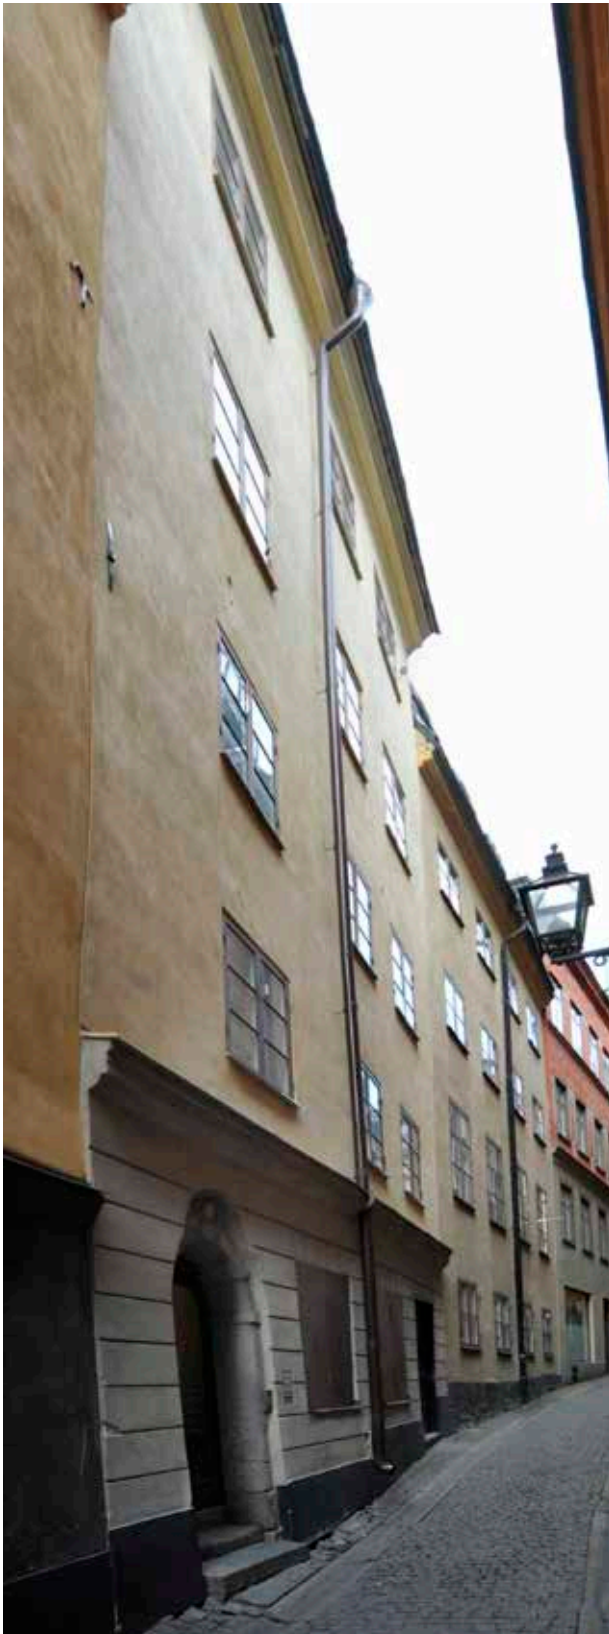
FASADEN MOT GÖRAN HÄLSINGES GRÄND ÄR SLÄTPUTSAD OVANFÖR DEN RUSTICERADE BOTTENVÅNINGEN. TILL PORTEN LEDER TVÅ TRAPPSTEG AV NATURSTEN UPP. FOTO: J. MALMBERG.

Byggnaden är fem våningar hög med brutet, plåtklätt tak och en takkupa. Bottenvåningen är rusticerad och avfärgad i grått. Den skiljs från de slätputsade övre våningarna, som är avfärgade i gult, av ett profilerat våningsband. Porten är placerad längst i väster. Öppningen är rundbågig, omfattningen av natursten är oprofilerad med några markerade valvstenar. Valvet kröns av en profilerad segmentbåge med ett

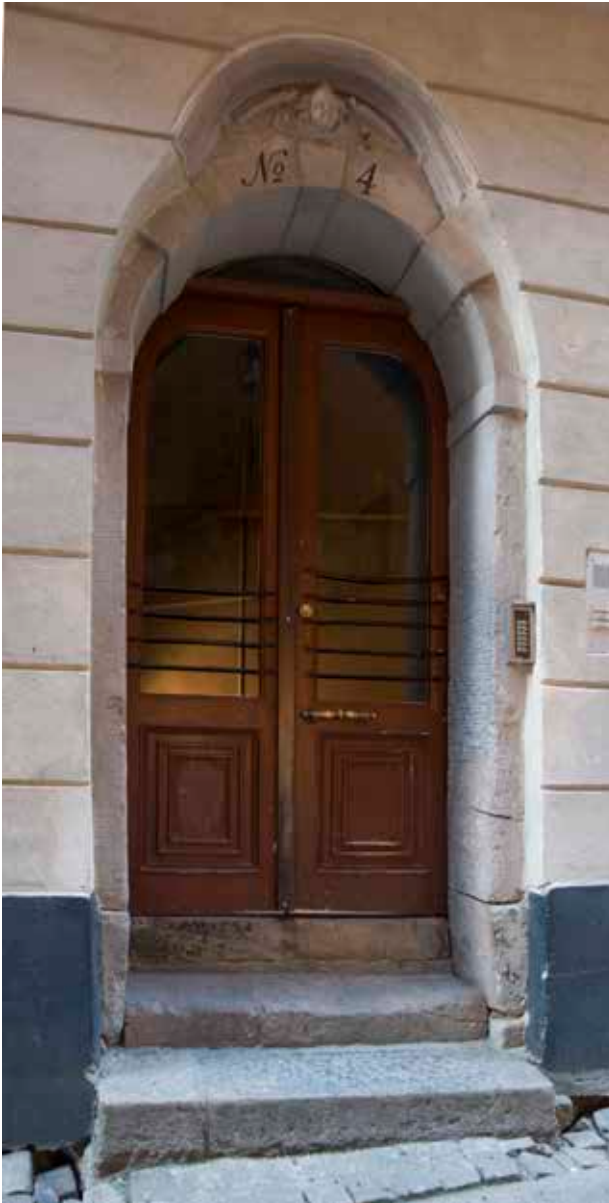
DEN ANNARS RELATIVT ENKLA BYGGNADEN HAR EN PÅKOSTAD STENPORTAL FRÅN 1600-TALET MED EN KERUB I TYMPANONFÄLTET OVANFÖR PORTEN. PORTEN ÄR FRÅN 1800-TALETS ANDRA HÄLFT. FOTO: J. MALMBERG.

Fastigheten Erisichton 3 präglas av flera tidsperioder. Murarna är medeltida från källaren upp till och med våning 2 trappor. Portalen har en stenomfattning från 1600-talet som är relativt påkostad, med ett skulpterat kerubansikte i fältet över öppningen.

skulpterat änglahuvud med vingar under. Porten är en halvfransk pardörr som daterats till 1800-talets andra hälft, med glasade övre fyllningar. I öster finns en flerdelad källardörr av järn, sannolikt från sent 1800-tal. Bottenvåningens två fönsteröppningar har fönsterluckor med fiskbenslagd panel, troligen från 1800-talet. Fönstren i våningarna ovanför är indelade i två bågar där var både i sin tur är indelad med spröjs i tre rutor. Fönsterbågarna har bytts under 1900-talet.

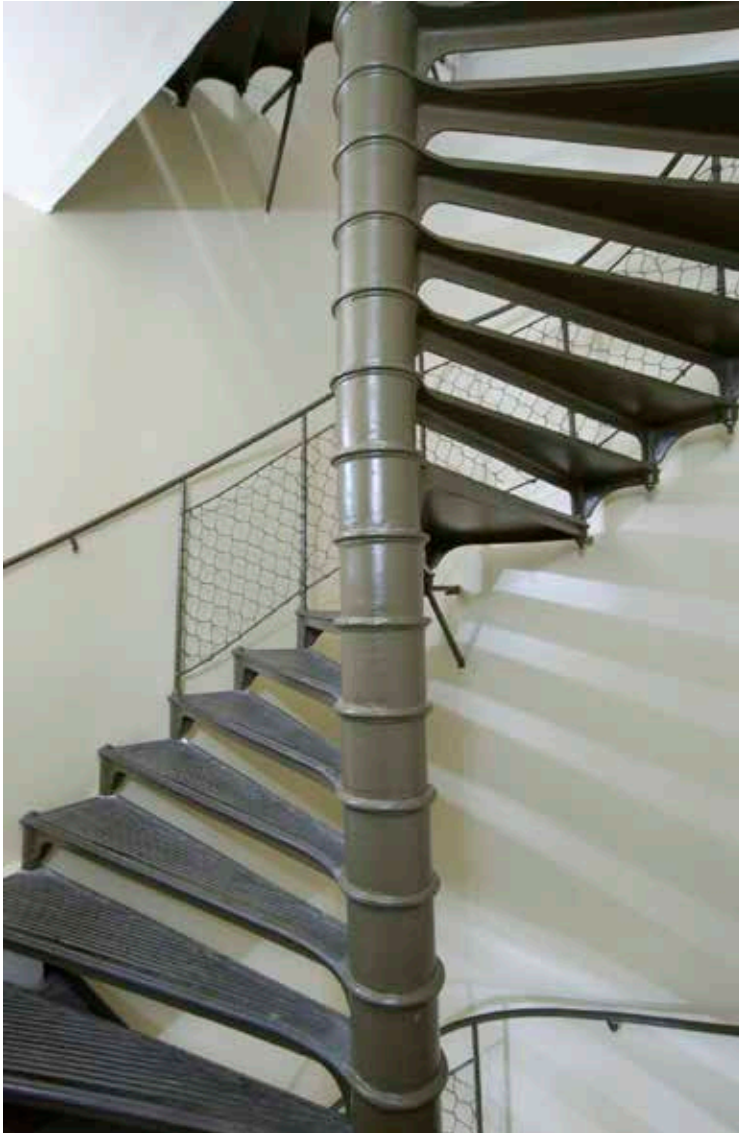
**GJUTJÄRNSTRAPPAN ERSATTE 1882 DE TRÄTRAPPOR SOM FANNS I DE ÖVRE VÅNINGARNA. TILL DEN FÖRSTA VÅNINGEN OMNÄMNS STENTRAPPAN REDAN I DE ÄLDSTA BRANDFÖRSÅKRINGARNA. FOTO: J. MALMBERG.**

1858 hade köket i bottenvåningen bytt funktion till tvättstuga med spis. Nu omnämndes även mittellandslistor i bostadsvåningarna. Nydell lät 1882 sätta in en trappa av järn istället för trätrapporna i de övre våningarna, sannolikt av brandskyddsskäl. Fastigheten har tillhört Stockholms stad sedan 1929.

Portgången är tunnvalvd med golv av kalksten. Till första våningen leder trappa med plansteg av kalksten, omnämnd redan i den äldsta brandförsäkringen på 1700-talet. Ovanför är trappan av järn, denna ersatte trätrappor på 1880-talet. Vilplanen är stenlagda i

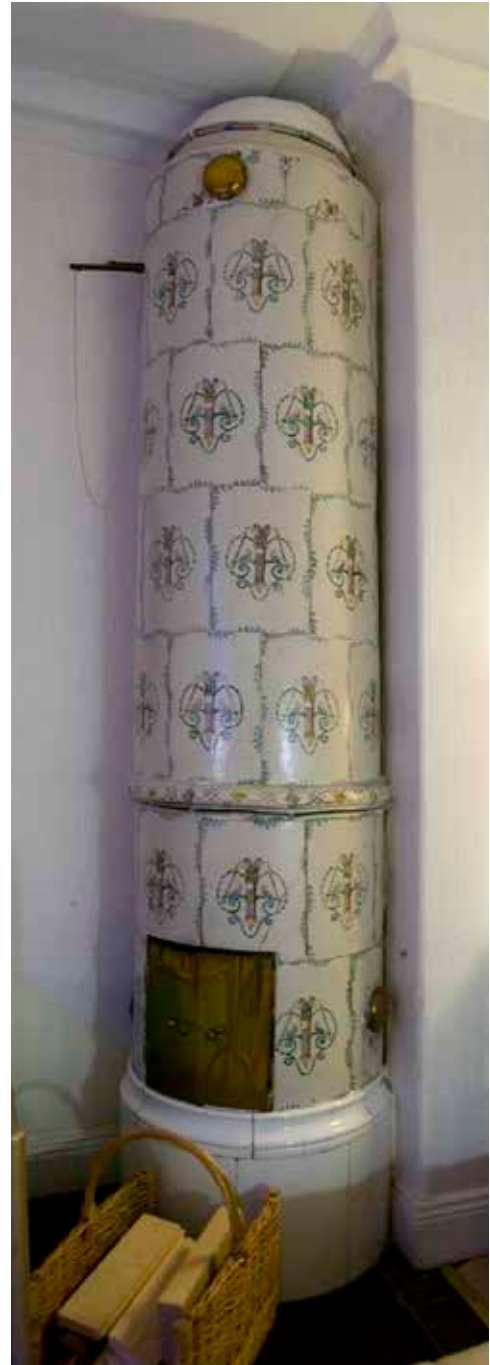
KAKELUGNEN FRÅN 1700-TALET S MITT STÅR I EN AV DE VÅNINGAR SOM TILLKOM GENOM EN PÅBYGGNAD 1804. TAKLISTEN ÄR FRÅN TIDEN FÖR PÅBYGGNADEN. FOTO: J. MALMBERG.

samtliga våningar. Till lägenheterna leder halvfranska dörrblad som sannolikt är från 1800-talets andra hälft, liksom dörrfodren. Bland inredningarna kan nämnas en rund kakelugn från 1700-talet med målade kolonner och fåglar, halvfranska dörrblad från 1800-talet och en profilerad taklist från 1800-talets början.
