STADSHOLMEN

EURYDICE 2

Ignatiigränd 2A, Göran Hälsinges gränd 1

GAMLA STAN

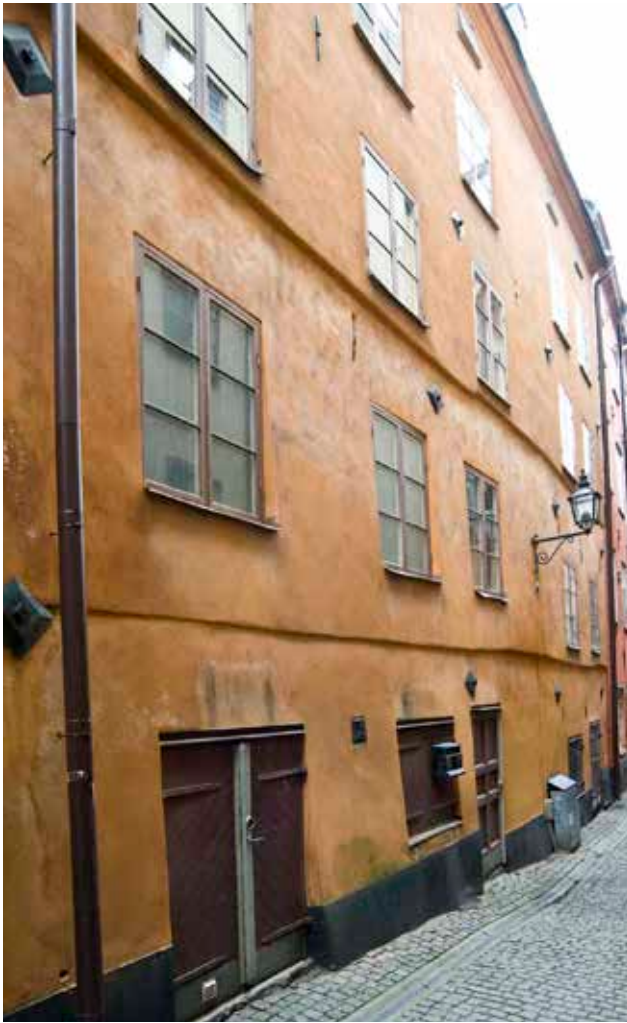
FASADEN MOT GÖRAN HÄLSINGES GRÄND. FÖNSTREN LIGGER PRECIS I MURLIVET. HÄR SYNS OCKSÅ DE DUBBLA UTKRAGNINGARNA TYDLIGT. DE GJORDES UNDER MEDELTIDEN SANNOLIKT FÖR ATT FÅ STÖRRE RUM HÖGRE UPP I HUSEN. FOTO J. MALMBERG.

På tomten låg under medeltiden två separata byggnader som troligen byggdes samman med ett gemensamt trapphus någon gång under 1700-talets första hälft. Undersökningar av tegelmurarna har visat att medeltida murverk finns bevarat i stor omfattning till och med våning 2 trappor och delvis i våningen över. Den nordöstra delens tre fönsteraxlar tillhör en äldre medeltida period och den sydvästra delens två fönsteraxlar en yngre. Synliga detaljer som ankarslutur i fasaden och dubbla utkragningar i murverket är också tecken på den medeltida byggnadshistorien.

Byggnaden har källare, bottenvåning med entré samt tre bostadsvåningar och en inredd vind. Sadeltaket är täckt med plåt, och mot Ignatiigränd finns en äldre hissappa. Fasaderna är slätputsade med fönster placerade i murlivet. Entrén mot Ignatiigränd är låg och utan omfattningar och har en relativt nytillverkad enkeldörr.

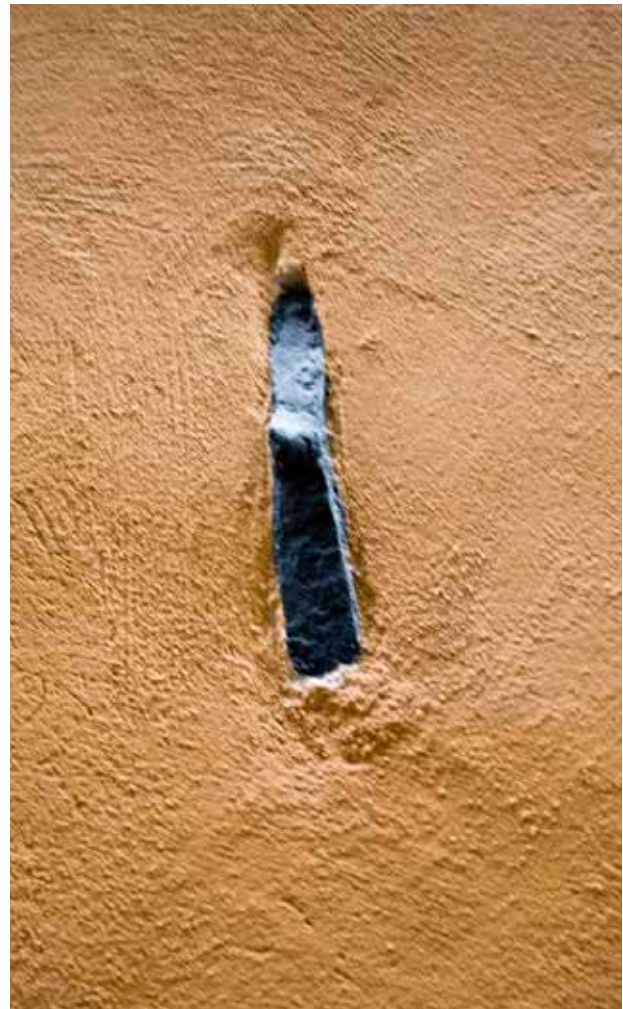
DETALJ AV EN ANKARSLUT FRÅN MEDELTIDEN. FOTO J. MALMBERG.

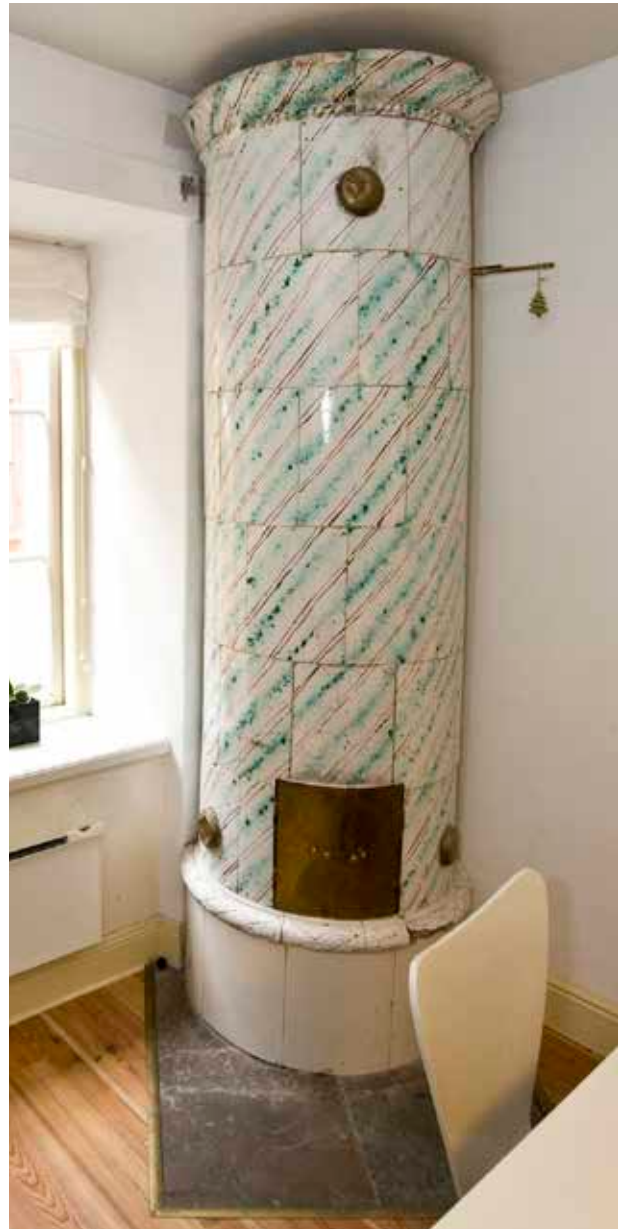
FLERFÄRGAD KAKELUGN AV 1700-TALSTYP. DEN VITA SOCKELN ÄR SEKUNDÄR. FOTO J. MALMBERG.

Av äldre byggnadsdetaljer i lägenheterna finns till exempel en spis med murad spiskupa på våning 2 trappor och en polykromt dekorerad kakelugn på våning 3 trappor, båda troligen från 1700-talet. I en av lägenheterna på våning 1 trappa har en äldre brädvägg med smidd spik bevarats omålad. I samma lägenhet finns också ett äldre brädgolv samt en vit kakelugn från 1800-talet.
