STADSHOLMEN

EURYDICE 3

Ignatiigränd 4, Göran Hälsinges gränd 3

FAKTABLAD

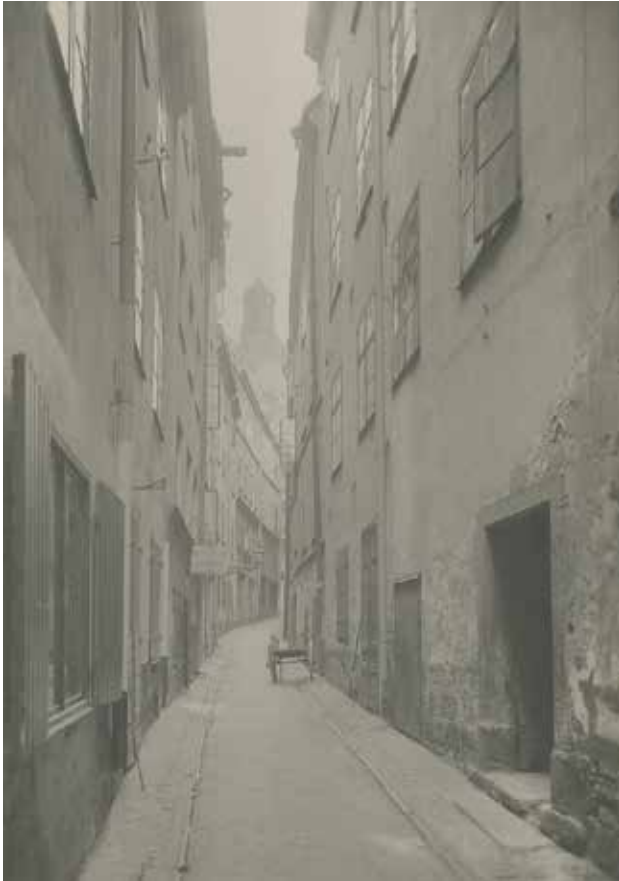
GÖRAN HÄLSINGES GRÄND FRÅN VÄSTER. PORTEN MED STENOMFATTNING TILL HÖGER LEDER TILL EURYDICE 3. F 29708. FOTO: N. ÅZELIUS. SSM

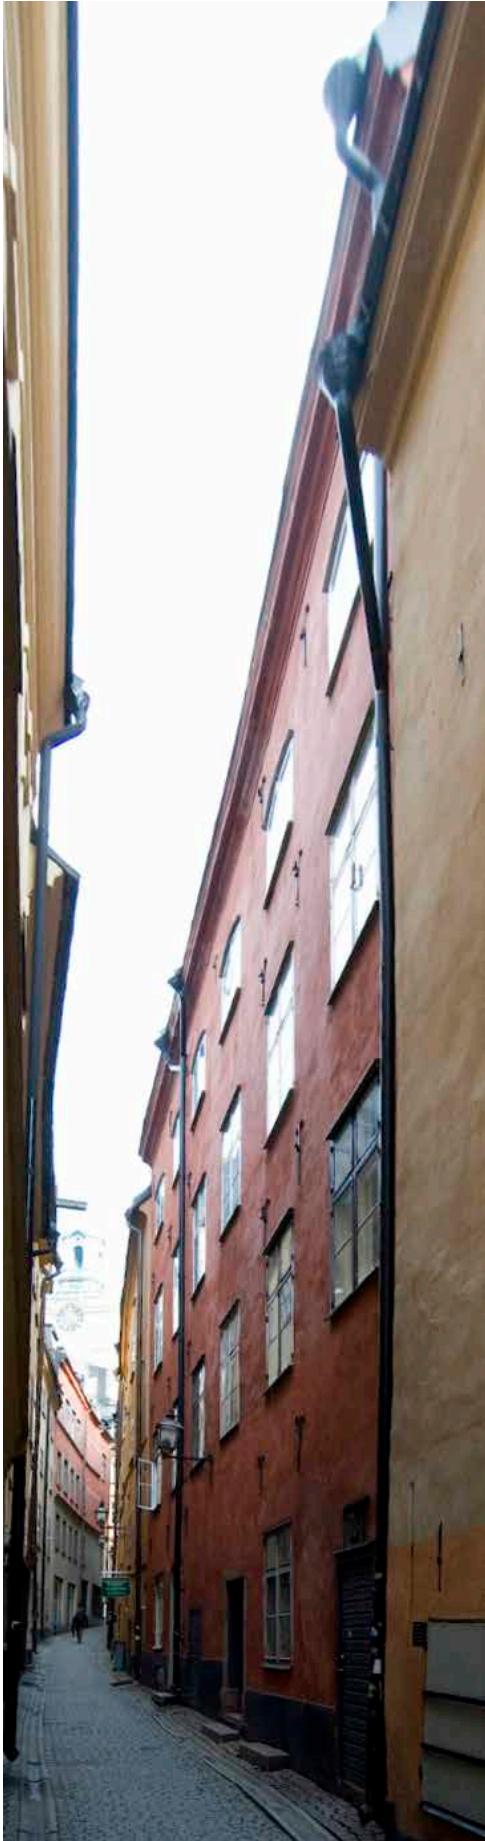
FASADEN MOT GÖRAN HÄLSINGES
GRÄND SETT FRÅN STORA NYGATAN
I VÄSTER. FOTO: J. MALMBERG.

Byggnaden är fyra våningar hög med slätputsade fasader avfärgade i rött. Huset har haft samma volym sedan 1600-talets andra hälft av ankarslutarna att döma. Fönstren på våning 1 och 2 trappor är indelade med mittpost och tvärpost till fyra bågar. De nedre bågar har vardera två rutor avdelade med spröjs. På våning 3 trappor är fönsteröppningarna lägre och korgbågiga. De är indelade i två bågar med vardera två rutor. De flesta fönster bevarar äldre bågar, beslag och gångjärn. I dag ligger huvudentrén vid Ignatiigränd. Portens öppning är rundbågig utan omfattning och dörrbladet en rundbågig enkeldörr med fem fyllningar, från 1900-talets slut. Den ursprungliga huvudentrén vid Göran Hälsinges gränd har en port med en enkel omfattning av sandsten och ett halvfranskt dörrblad som sannolikt är från 1700-talets förra hälft, i närmast barockstil. Den övre spegeln har nupna hörn, den nedre är skadad. Till bottenvåningens två östra rum leder glasade dörrar från 1900-talets början från båda gränderna. Här låg på 1960-talet en väskaffär och en verkstad, rummen används idag som cykelförråd. Källarna är tillgängliga genom en dörr från Göran Hälsinges gränd, med dörrblad av liggande panelbrädor från 1900-talets slut.

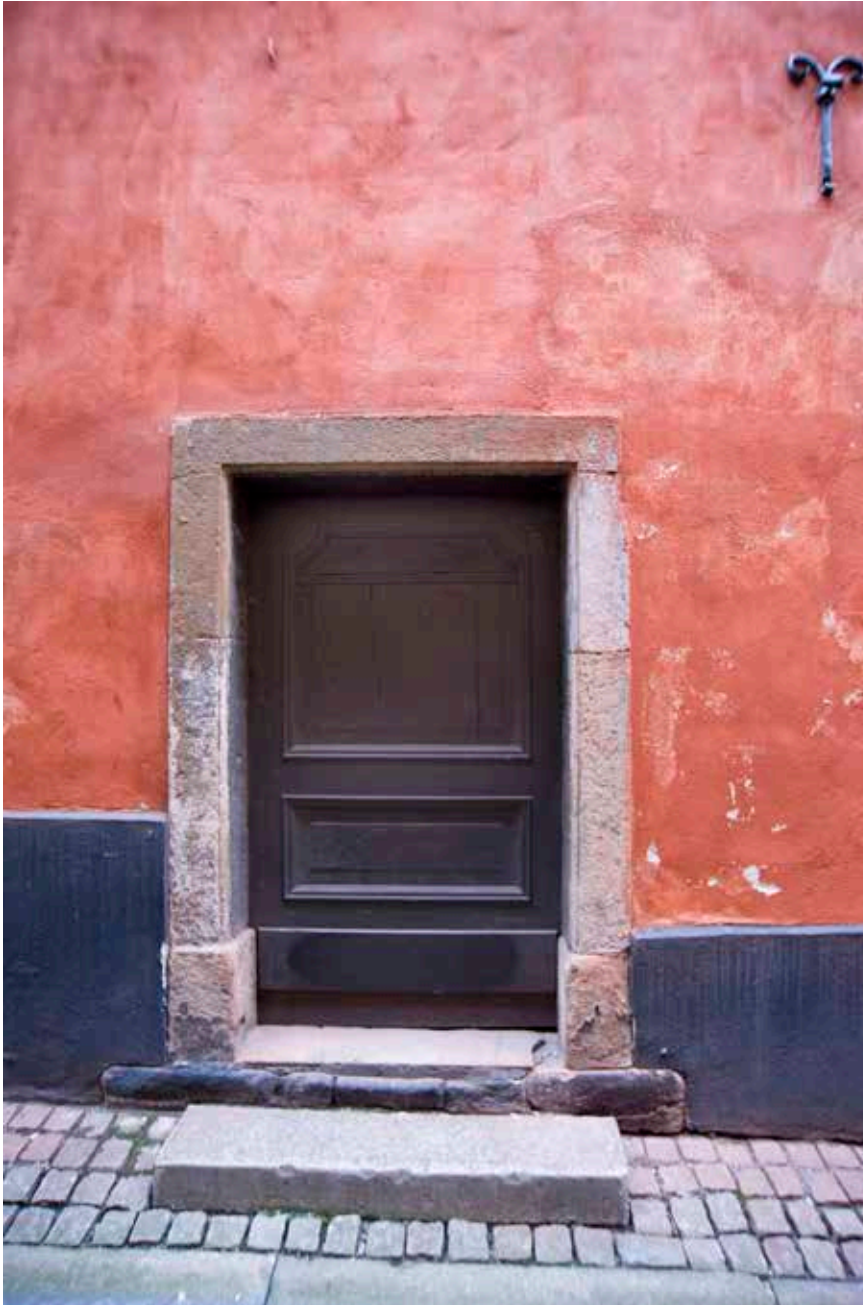
FRAM TILL 1900-TALET S SLUT HAR
 DETTA VARIT HUVUDINGÅNGEN TILL
 FASTIGHETEN, FRÅN GÖRAN HÄLSINGES
 GRÄND. FOTO: J. MALMBERG.

En större renovering skedde 1980 av den dåvarande ägaren. Förmodligen var det då den äldre entrén mot Göran Hälsinges gränd sattes igen, sannolikt för att skydda den ålderdomliga porten. Mot Ignatiigränd

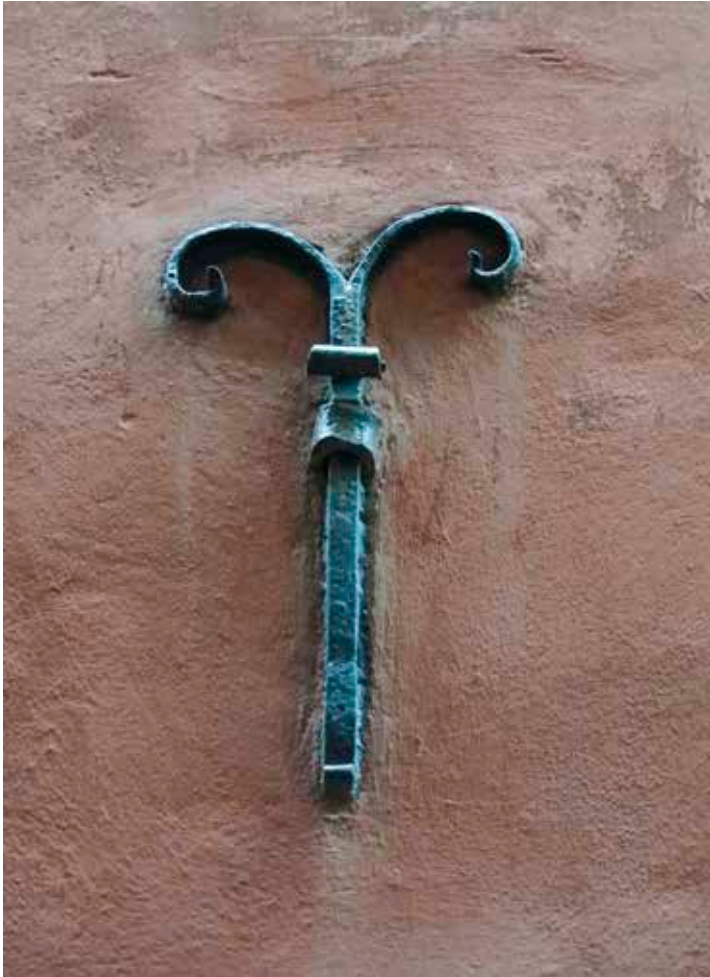
ANKARSLUTARNA FRÅN 1600-TALET VISAR ATT HUSET DÅ UPPFÖRDES TILL DAGENS HÖJD. FOTO: J. MALMBERG.

sekelskiftet 1700 hade de tre byggts på och samman till dagens volym. Ägaren var då Anders Eklöff. I den mellersta av tre källare har medeltida murverk observerats, men i övrigt är murarna i dagens hus inte undersökta. I samtliga våningar sitter enhetliga ankarslutarna av 1600-talstyp. Elof Burman sålde stenhuset till Petter Stöver 1740.

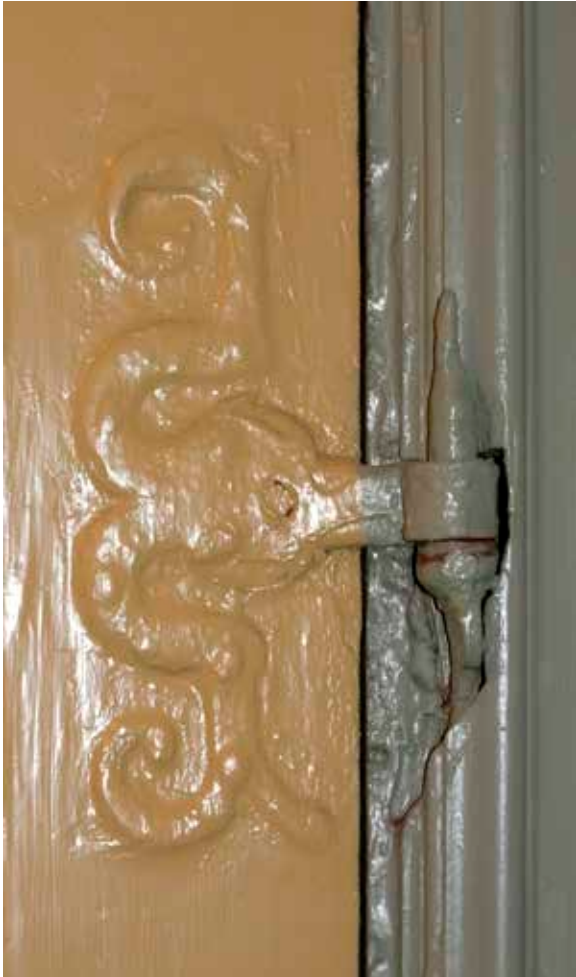
YTTERFÖNSTREN BEVARAR ÄLDRE BÄGAR, BESLAG OCH HASPAR, DE SENARE FRÅN 1700-TALET. FOTO: J. MALMBERG.

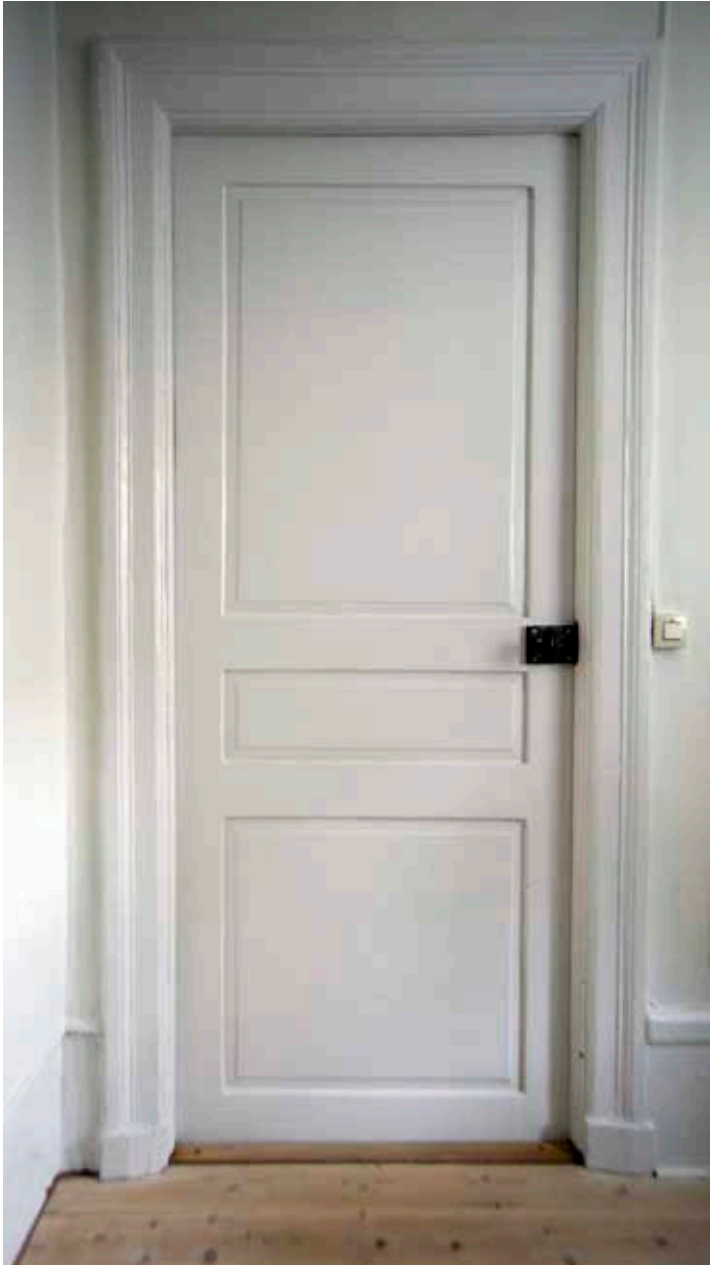
NÅGRA DÖRRBLAD MED FODER FRÅN 1800-TALET HAR BEVARATS, LIKSOM FOTPANELER. FOTO: J. MALMBERG.

Lägenheterna bevarar några dörrar och dörrfoder från 1800-talets mitt. Samtida fotpanel förekommer också. En välbevarad kakelugn från sent 1800-tal har reliefkakel i vitt med blommor och geometriska mönster. Det finns också en murad spis med eldstadsplan av marmor som har uppförts under 1900-talets slut eller senare. Till de äldre ytterfönstren har haspar och hakar bevarats. Enligt äldre inventeringsuppgifter kan det även förekomma äldre kakelugnar, taklister och dörrfoder.
