STADSHOLMEN

EURYDICE 4

Stora Nygatan 9

FAKTABLAD

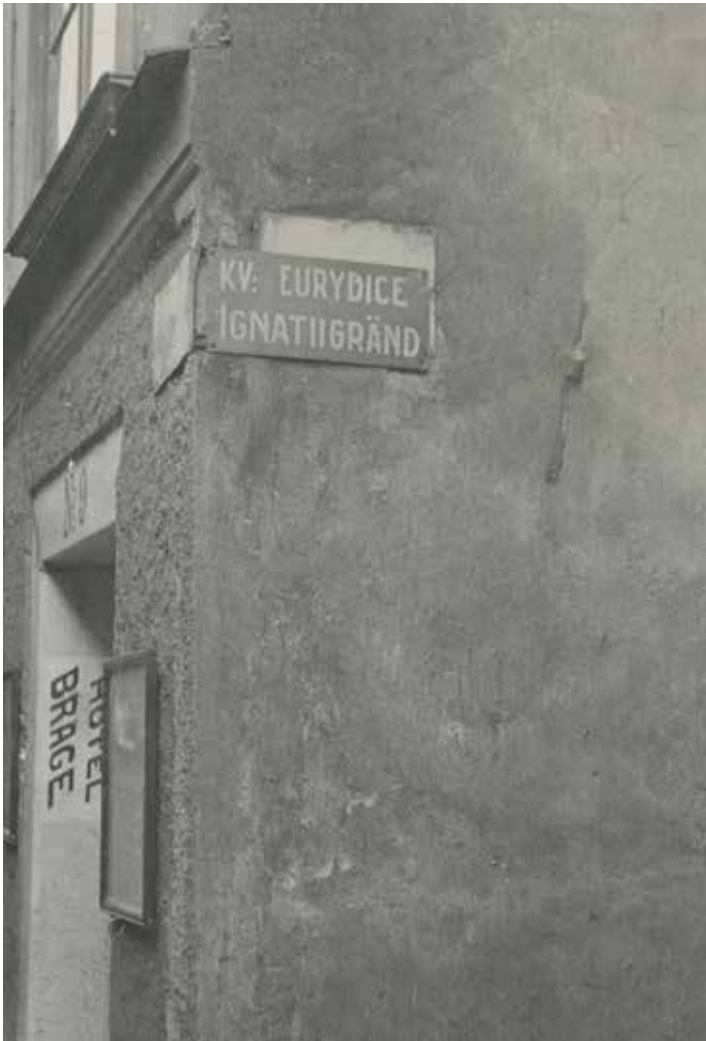
PÅ 1930-TALET LÅG ETT HOTELL I FASTIGHETEN, HOTELL BRAGE. FOTO: GATUNÄMNDEN 1936-1937. STADSMUSEETS ARKIV, A 23/37:17.

Fastigheten fick en ny gatufasad då Stora Nygatan drogs fram omkring 1630, men kan innehålla äldre stomdelar i öster. Huset har varit i flera perukmakares ägo, både under 1700-talet och tidigt 1800-tal.

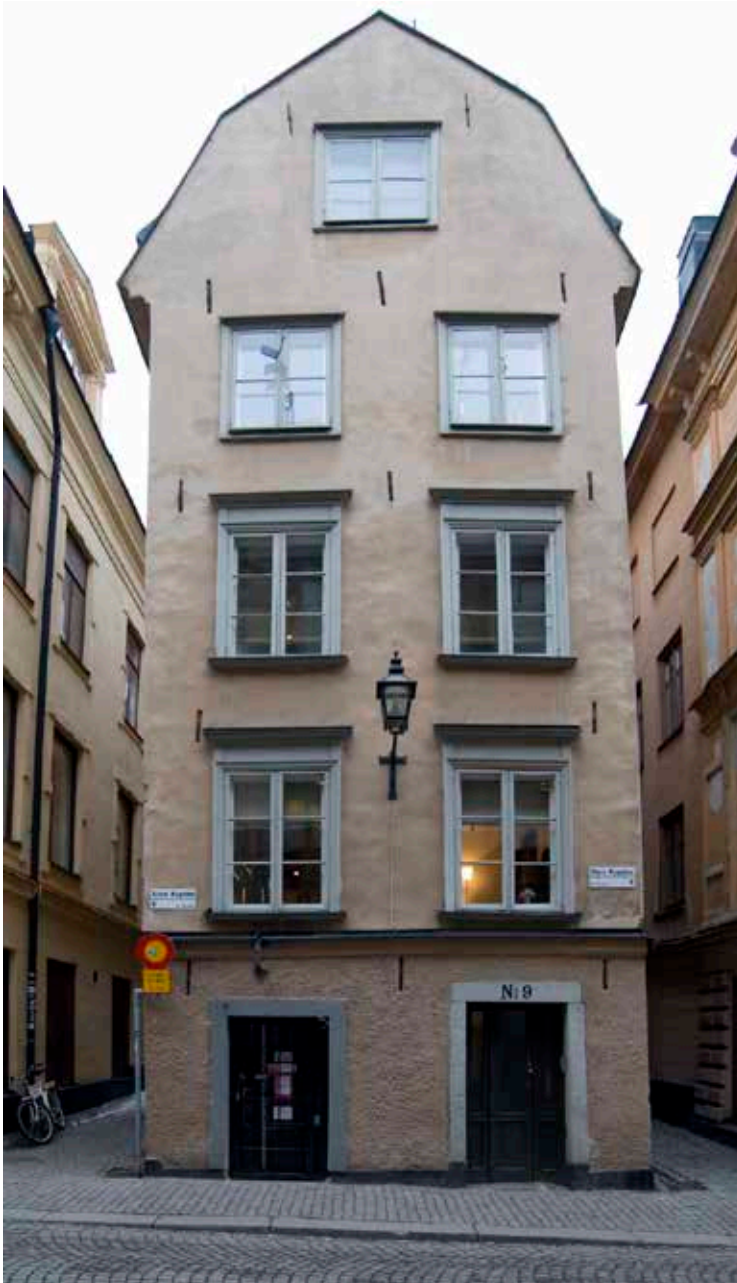
FASADEN MOT GATAN ÄR ENKEL MED OMFATTNINGAR KRING FÖNSTER OCH PORTAR. I FASADEN SITTER FLERA ANKARSLUTAR AV MEDELTIDA TYP, MEN SANNOLIKT I NYA LÄGEN SEDAN GATAN DROGS FRAM PÅ 1630-TALET. FOTO: J. MALMBERG.

fasader även mot Ignatiigränd och Göran Hälsinges gränd. Fasaderna är slätputsade förutom bottenvåningen mot Stora Nygatan som är spritputsad. De är avfärgade i beige men med en rödaktig ton i bottenvåningen mot Göran Hälsinges gränd. I alla tre fasader syns ankarslutur av både medeltida typ och 1600-talstyp. Mot Stora Nygatan finns två portar. Den ena leder till trapphuset och har en slät stenomfattning. Dörren är tredelad, av helfransk typ och med de övre speglarna glasade. Dateringen bör ligga på 1800-talets andra hälft. Den andra porten leder till bottenvåningens butik och har en putsad omfattning. Dörrbladet är av liknande typ och ålder som dörren till trapphuset. Mot Ignatiigränd finns en påfallande låg källardörr. Fönstren mot gatan har putsade omfattningar och profilerade överliggare. De är indelade med mittpost till två bågar, vardera indelad med spröjs till tre rutor. I den översta våningen samt vinden är fönstren lägre, och avdelade med spröjs

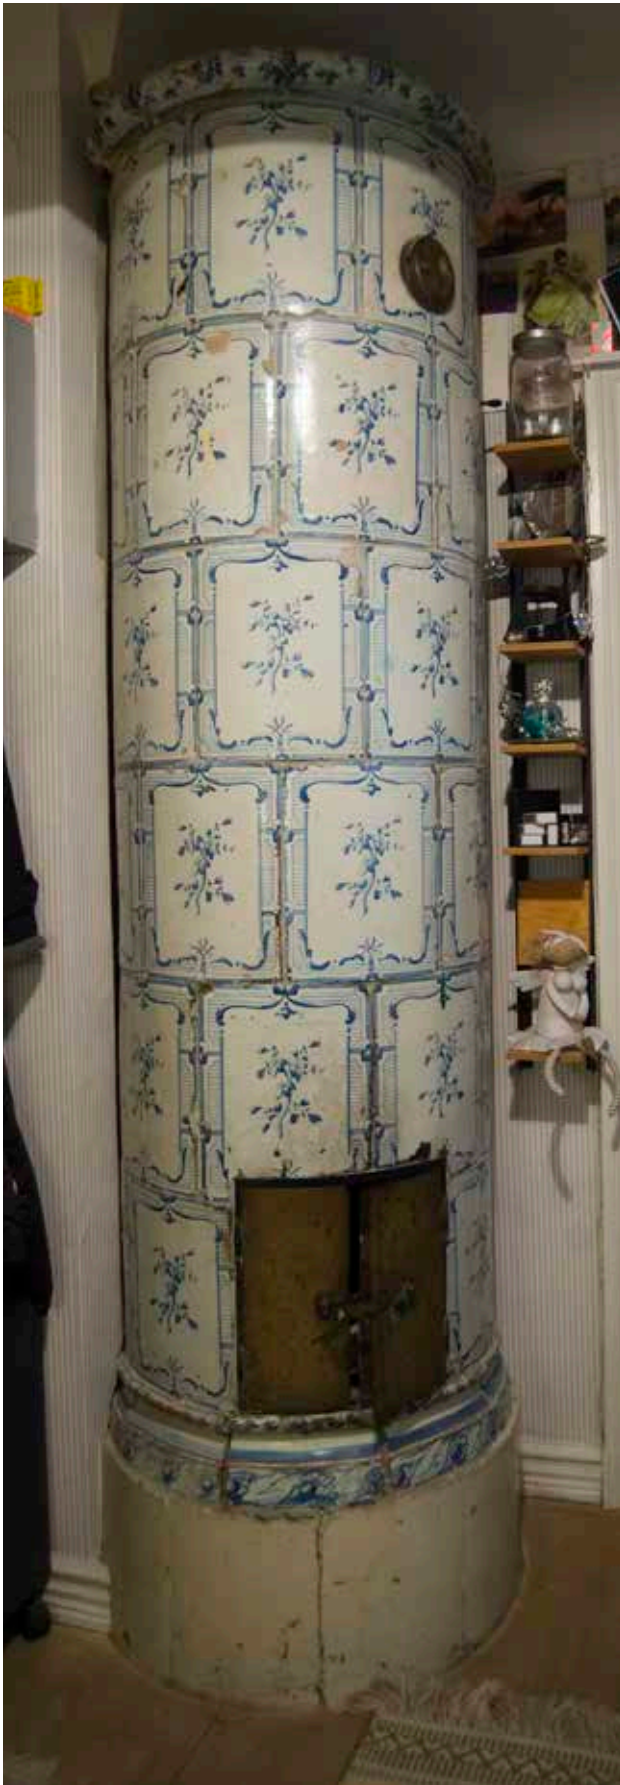
EN BLÅ OCH VIT KAKELUGN FRÅN 1700-TALET ÄR BEVARAD INOM FASTIGHETEN. FOTO: J. MALMBERG.

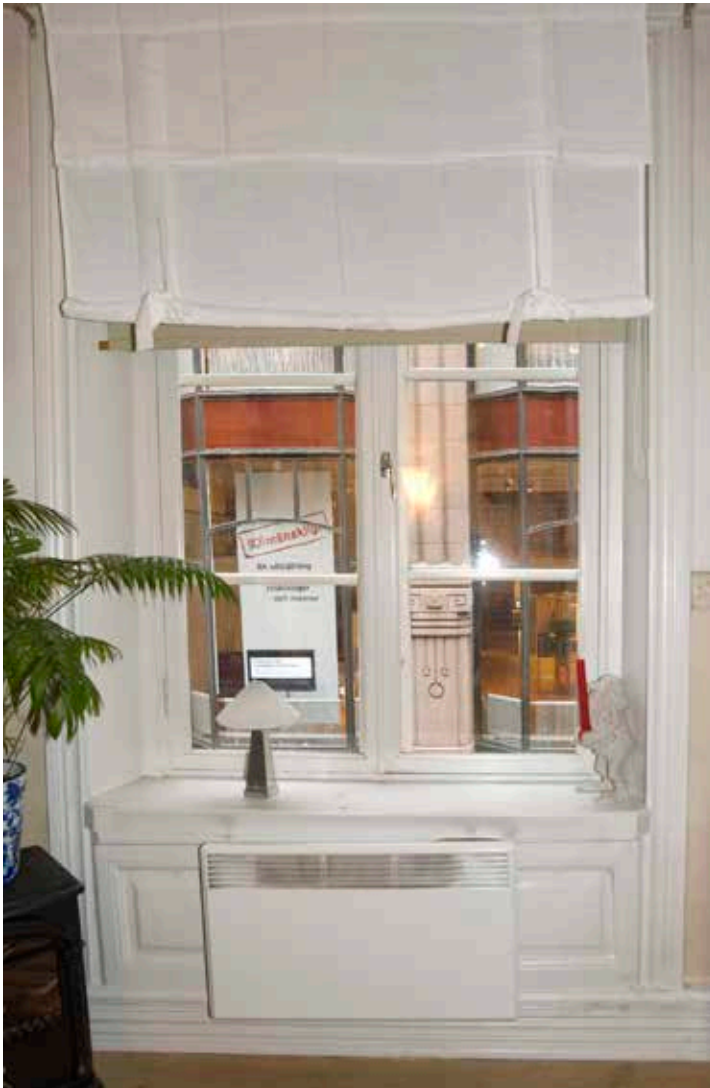
FÖNSTRETS BRÖSTPANEL OCH FOTLISTENS ÖVRE DEL ÄR SANNOLIKT FRÅN 1700-TALET. FÖNSTERFODREN ÄR SENARE, FRÅN 1800-TAL ELLER TIDIGT 1900-TAL. FOTO: J. MALMBERG.

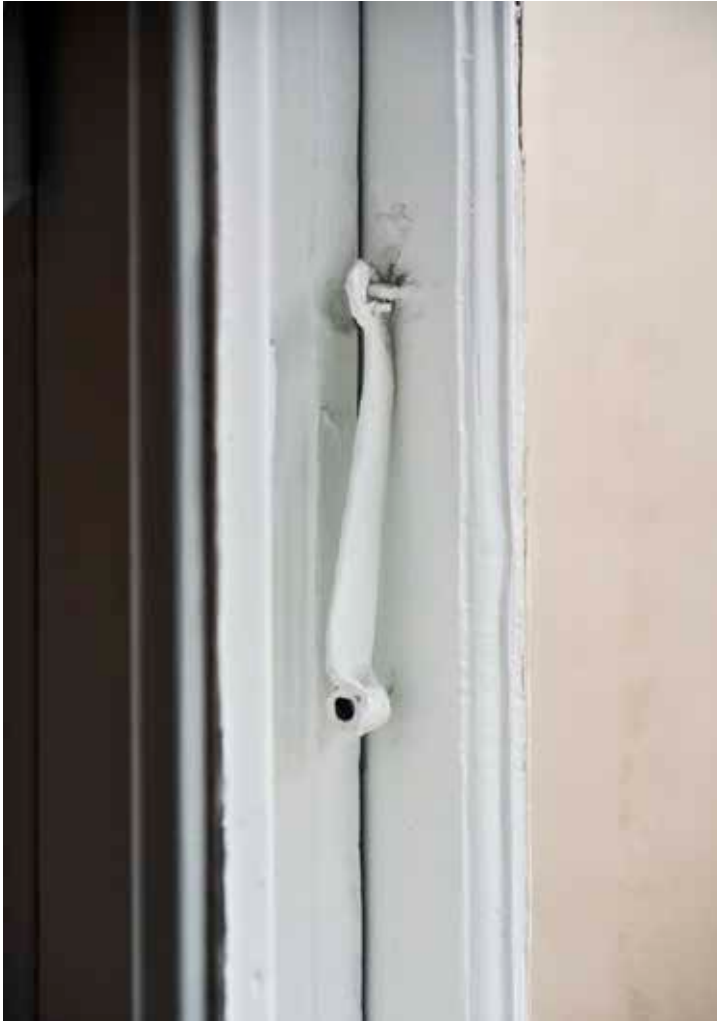
FÖNSTRENS YTTERBÅGAR ÄR BEVARADE FRÅN ÄLDRE TID MED HASPAR AV EN TYP SOM VARN VANLIGA UNDER 1700-TAL OCH TIDIGT 1800-TAL. FOTO: J. MALMBERG.

Huset har stentrappa från bottenvåningen fjärde våningen, och stenlagda vilplan. Stentrappan bygger delvis för fönstren i trapphuset, på ett sätt som de äldre trätrapporna förmodligen inte gjorde. Trapphusets fönster har äldre, profilerad karm och mittpost, liksom bågar, och fönsterhakar, sannolikt från 1700-tal eller tidigt 1800-tal. Lägenhetsdörrarna är
