**STADSHOLMEN**

# FOTANGELN 1

Bastugatan 1 A–B, Brännkyrkagatan 10 B

### FAKTABLAD

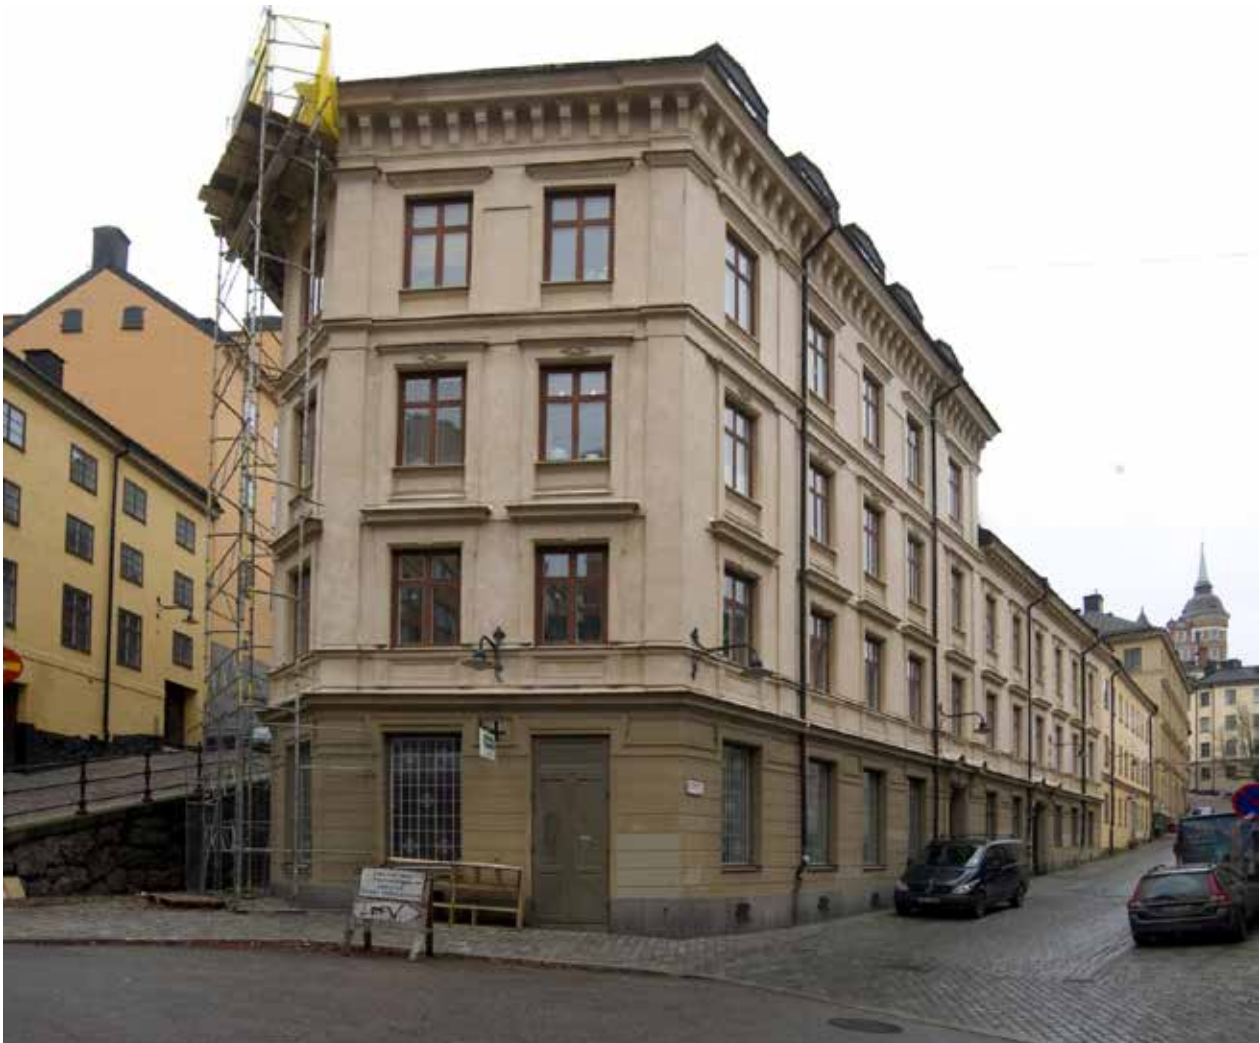
BASTUGATAN 1 A OCH B MED TIDSTYPISKA NYRENÄSSANSFASADER. FOTO J MALMBERG

Bastugatan 1 A byggdes med tidstypiska nyrenässansfasader. Det står på en stensockel, har rusticerad bottenvåning och övriga våningar är slätputsade. Mellan våningarna finns profilerade friser och takfoten är dekorerad med konsoller. Fönsterpartierna är indragna i murlivet och omges av dekorativa omfattningar. Mot gatan är fönstren stora och avdelade av en mitt och tvärpost till fyra inåtgående bågar. Mot gården är fönstren mindre med en mittpost och två spröjsade bågar. Trapphusfönstren är avdelade till sex inåtgående bågar. Entréporten mot trapphuset 1A har en dekorativ omfattning. Dörren har ett rakt avslut och är kraftigt indragen i murlivet. Den består av en ursprunglig grönmålad pardörr med tre fyllningar. De två nedre fyllningarna är skulpterade, den övre består av ett glas med välvd överdel. Över dörren finns ett överljusfönster. Mot Brännkyrkagatan består porten av en pardörr med tre fyllningar, den övre av glas. Lokalen på gaveln har en pardörr med fyllningar och stora fönster. Gårdsfasaden är enkel och slätputsad i en gul kulör med ett ankarslut i gaveln. Taket är lagt med plåt.

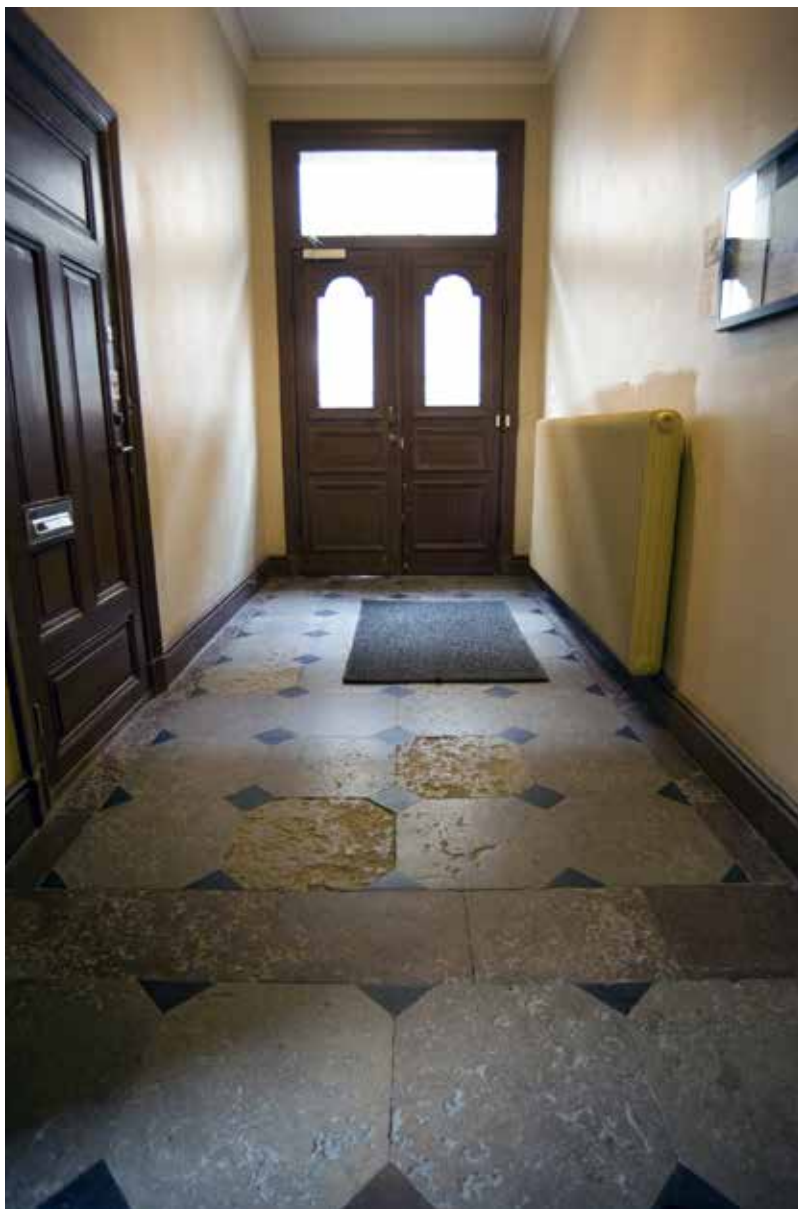
ENTRÉHALL I BASTUGATAN 1A MED URSPRUNGLIGT KALKSTENSGOLV OCH FYLLNINGSDÖRRAR. FOTO J MALMBERG.

Trapphusets ursprungliga entré är placerad mot Bastugatan. Där består det av ett dekorativt lagt kalkstensgolv med fris, putsade väggar och tak med profilerad taklist. I entréhallen och på vindsplanet finns ursprungliga enkla dörrar med fyra profilerade fyllningar och samtida foder samt en senare plåtdörr.

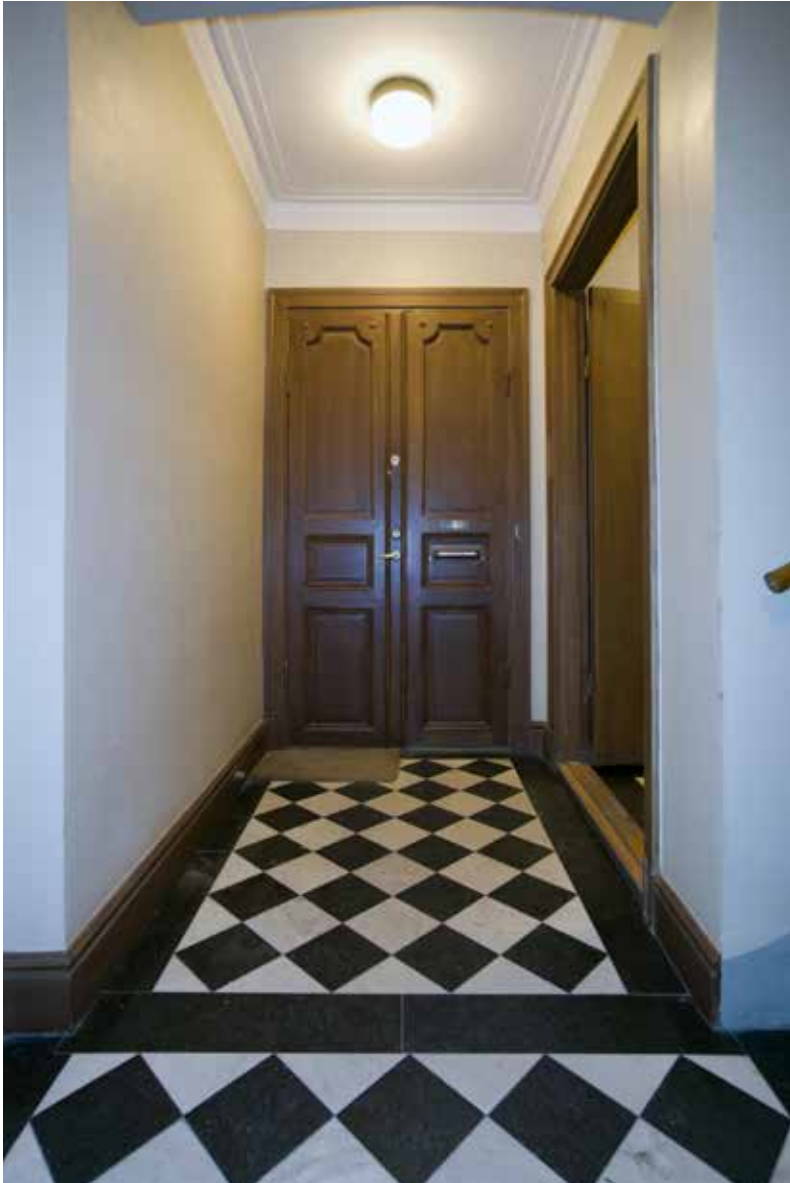
VILPLAN MED GOLV AV MARMOR OCH ÄLDRE PARDÖRRAR. URSPRUNGLIGEN VAR DEN ÖVRE Fyllningen glasad. FOTO J MALMBERG

Från entréhallen går en stentrappa och på den andra våningen finns en förlängning ut till Brännkyrkagatan som skapades vid renoveringen 1969-70. Den nya gången är lagd med vit marmor och svart fris. Husets vilplan har ursprungliga schackrutiga golv i vit och svart marmor och på vinden ligger ett kalkstensgolv. Till lägenheterna finns pardörrar med tre fyllningar, ursprungligen var den övre fyllningen av glas. Upp till vinden sitter en ursprunglig svartmålad järndörr. Lägenheterna har en delvis bevarad planlösning, rummens funktioner har dock förändrats. Här finns bevarade brädgolv, fotpaneler och fyllningar i fönsternischerna. Dörrarna är både pardörrar och enkla med tre och fyra fyllningar och samtida foder. I taket finns profilerade taklister och takrosett samt ursprungliga kakelugnar. Badrum och kök inreddes under renoveringen 1969-70.

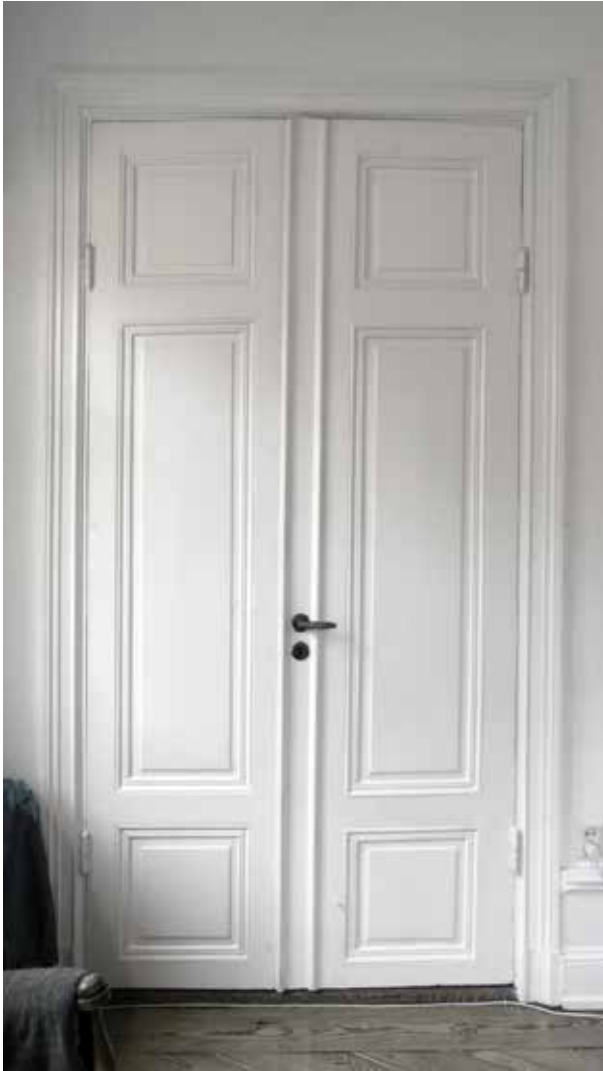
PARDÖRRAR MED TRE FYLLNINGAR FRÅN 1880-TALET.  
FOTO J MALMBERG.

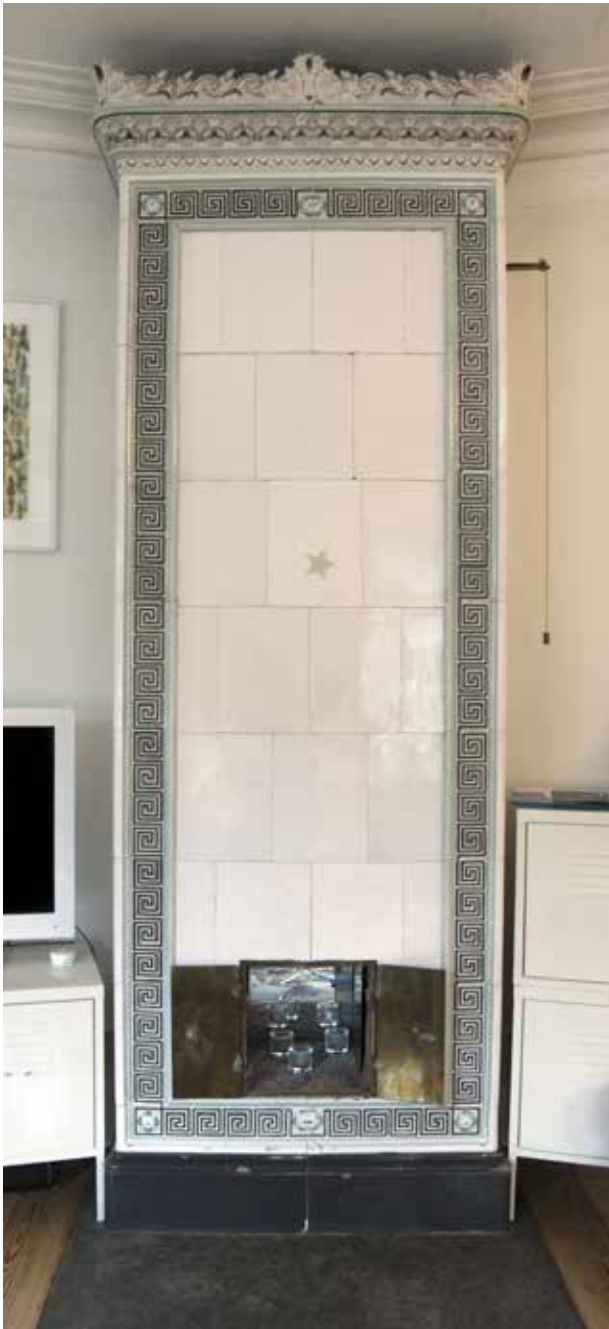
URSPRUNGLIG FLAT KAKELUGN MED MEANDERSLINGA OCH DEKORATIVT KRÖN. FOTO J MALMBERG.
