STADSHOLMEN

# FOTANGELN 3

Maria Trappgränd 5

SÖDERMALM

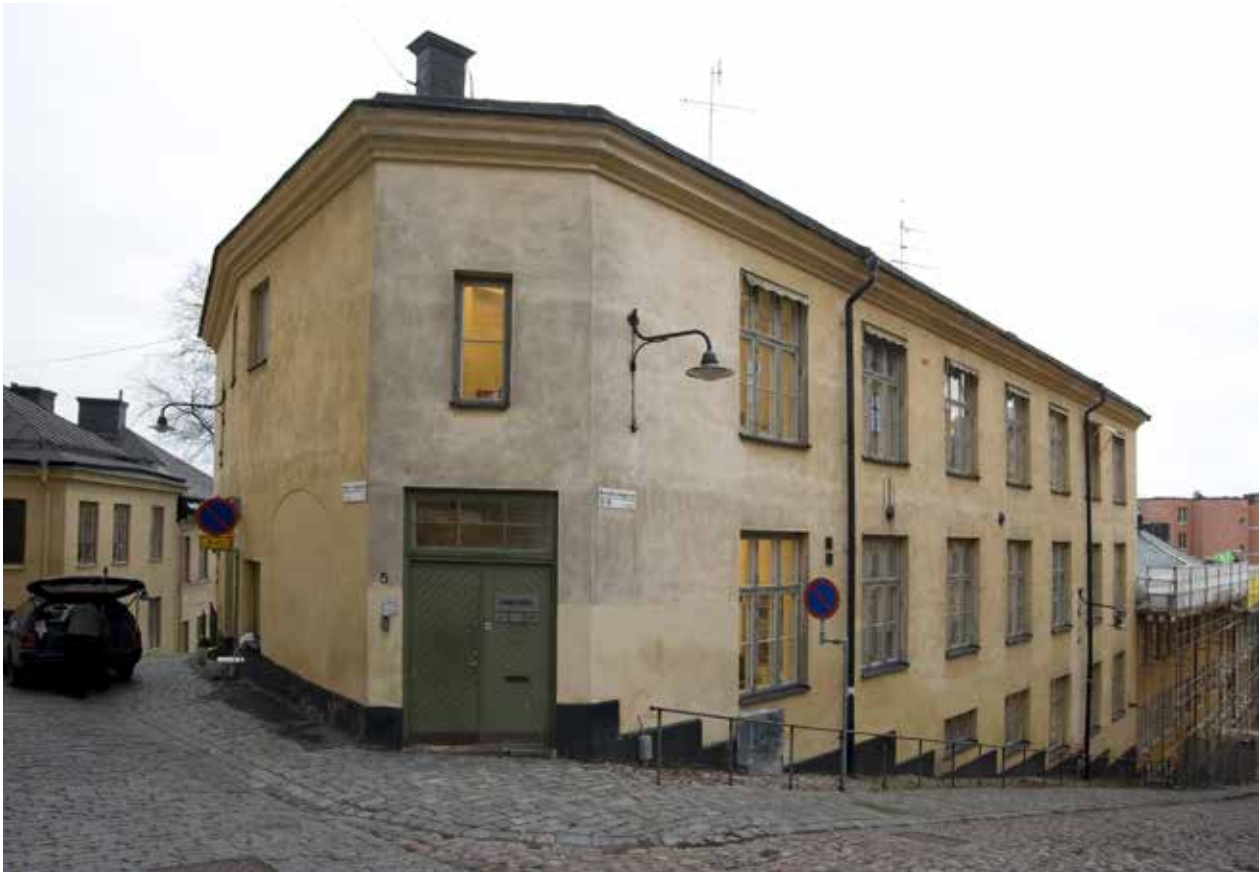
HUSET MED FASAT HÖRN OCH ENTRÉ I KORSNINGEN BRÄNNKYRKAGATAN/MARIA TRAPPGRÄND. MOT MARIA TRAPPGRÄND ÄR FASADEN NÅGOT UTBUKTAD. FOTO. J MALMBERG.

Byggnaden är placerad i hörnet på kvarteret. Fasaden är enkel med en putsad, utkragande sockel och profilerad, kraftig taklist. Huset är tre våningar högt mot Brännkyrkagatan och två mot Maria Trappgränd. I korsningen Brännkyrkagatan/Maria Trappgränd är hörnet avfasat, och mot Maria Trappgränd är fasaden något utbuktad. Taket är ett plåtklätt sadeltak, som är brutet mot Maria Trappgränd. Mot norr sitter takfönster som byggdes under tidigt 1900-tal. Fasadens stora fönsteröppningar, som samtliga är indragna från murlivet, är ett resultat av renoveringen vis sekelskiftet år 1900. Fönster och dörrar är från renoveringen under 1970- talet.

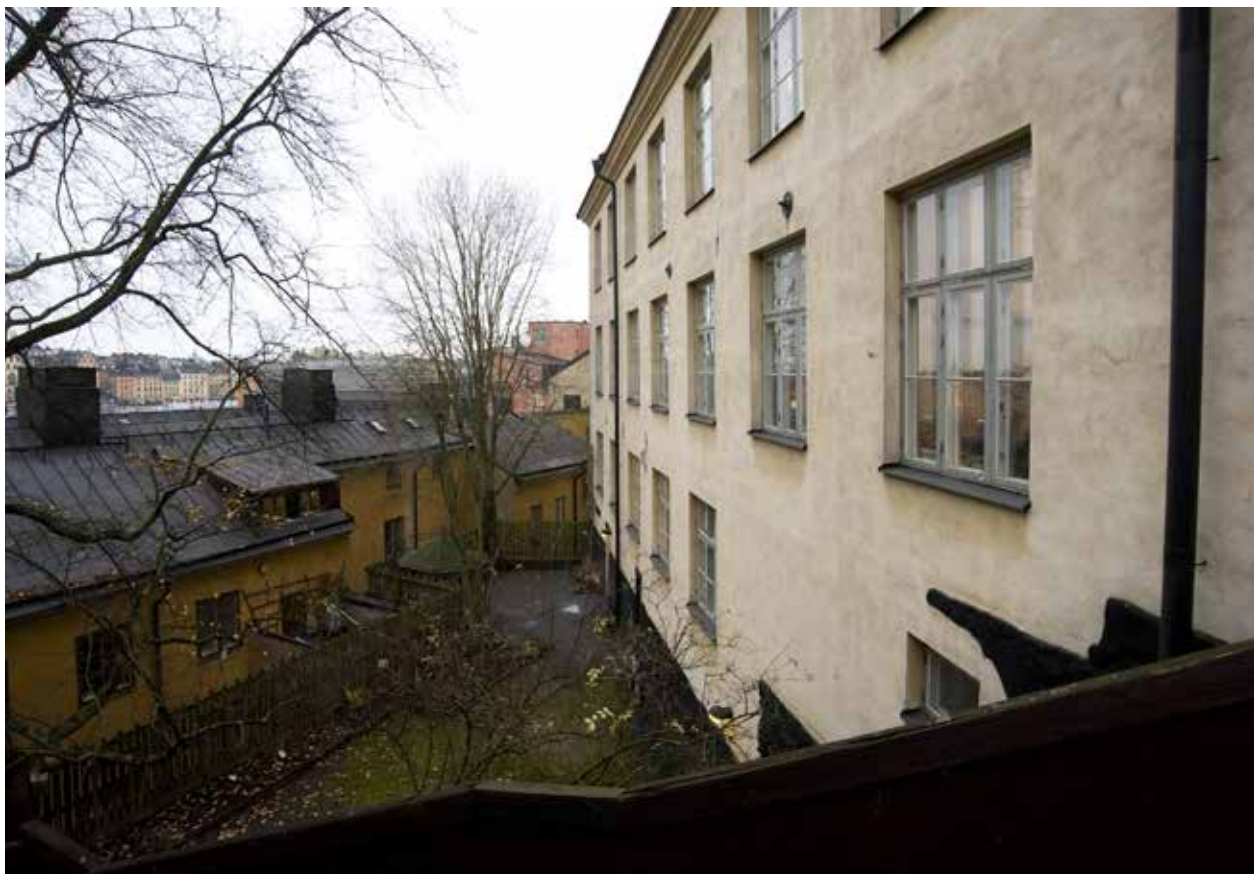
FASADEN MOT NORR MED GÅRDSUTRYMME. FOTO. J MALMBERG.

Till fastigheten hör en liten trädgård mot norr. Gården nämns första gången i brandskyddshandlingar år 1831. Gårdstomten beskrivs som avgränsad med plank mot granntomten i öster och trapporna i väster. På tomten stod från år 1887 fram till år 1931 ett uthus.

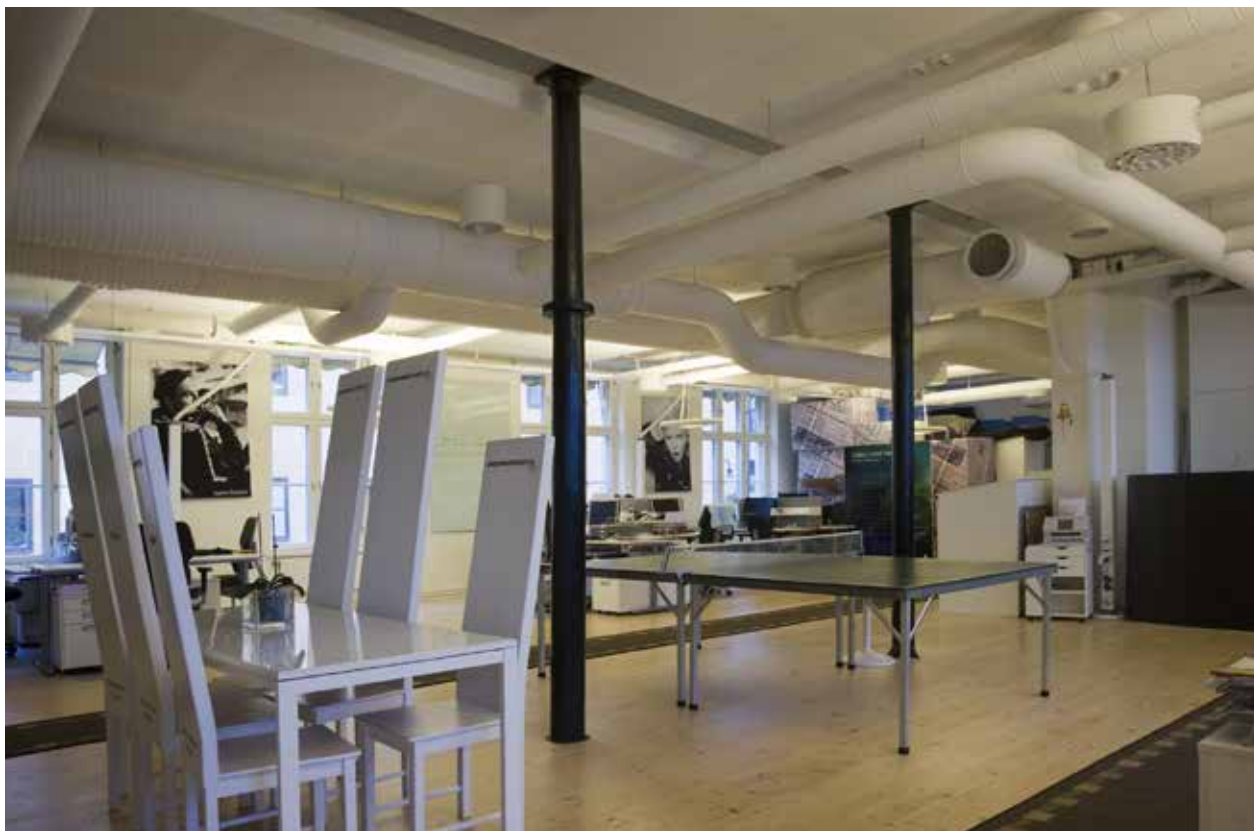
KONTORSLOKAL MED ÄLDRE GJUTJÄRNSPELARE. FOTO. J MALMBERG.

Invändigt präglas huset av moderna miljöer, inredda under slutet av 1900-talet och 2000-talet, anpassade efter de rådande verksamheterna. I huset finns spår av äldre verksamheter i form av gjutjärnspelare och någon del av äldre profilerat dörrfoder.
