STADSHOLMEN

FOTANGELN 5

Bastugatan 3

FAKTABLAD

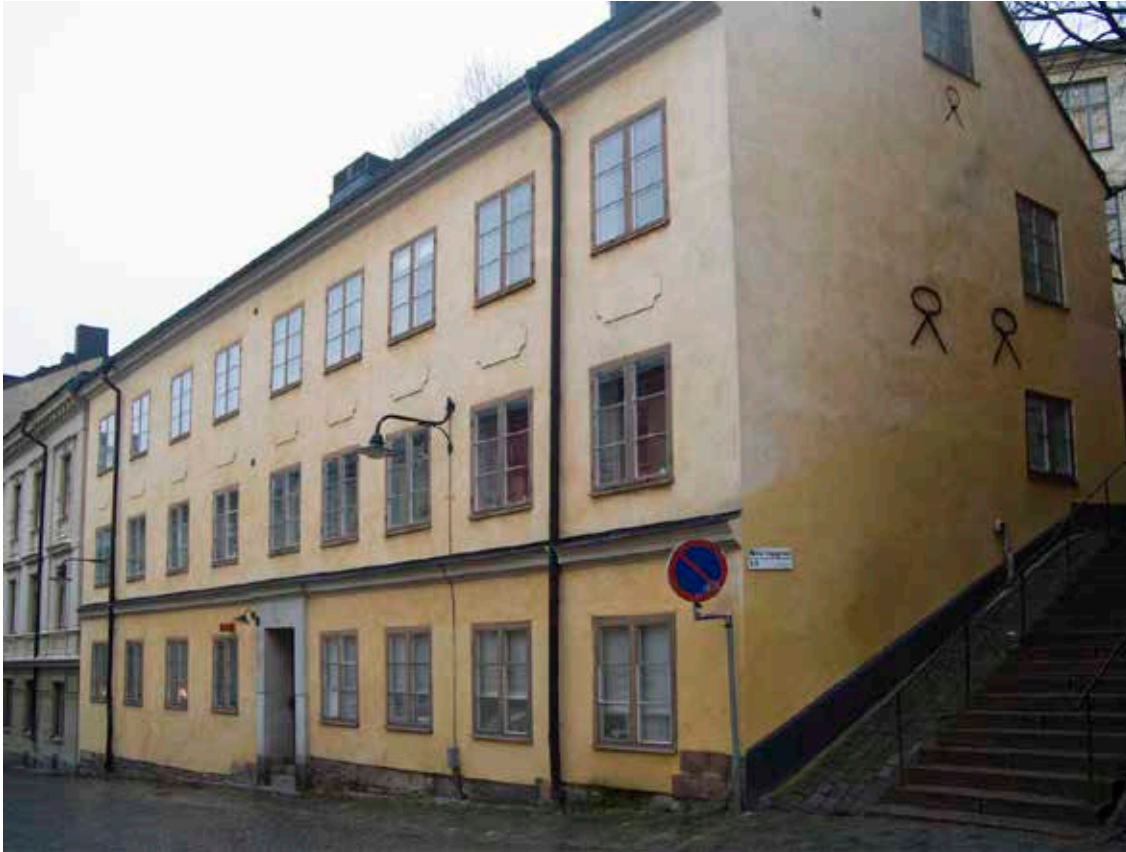
EXTERIÖR MED SLÄTPUTSAD FASAD, DEKORATIVA PUTSFÄLT MED NUPNA HÖRN SAMT ÖGLEFORMADE ANKARSLUTAR.
FOTO J. MALMBERG.

och huset har därför tre våningar mot gatan och två mot gården. Exteriören har en utformning som i huvudsak är bevarad sedan 1860-talets ombyggnad. Fasaden är slätputsad med en profilerad putslist över bottenvåningen respektive vid takfoten. Under fönstren högst upp finns släta, rektangulära fält med nupna hörn utformade i putsen. I västra gaveln sitter tre stora ögleformade ankarslutar. Taket är täckt med plåt. Fönstren, som är från början av 1970-talet, ligger i murlivet och är utformade som kopplade, utåtgående fönster med spröjsar. Porten är placerad i mittaxeln och har en slät omfattning i puts. Dörrbladen är från 1860-talet och har glasade fyllningar i övre delen och skuren prisma- och rutnätsdekor i de undre partierna.

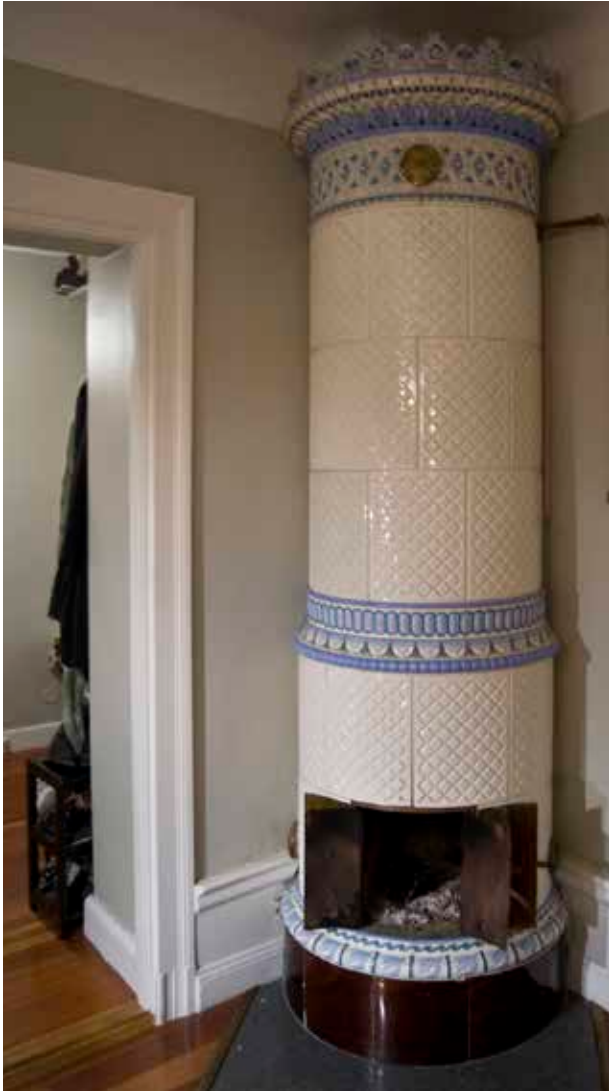
RIKT DEKORERAD KAKELUGN, SANNOLIKT FRÅN 1860-TALET
OMBYGGNAD. FOTO J. MALMBERG.

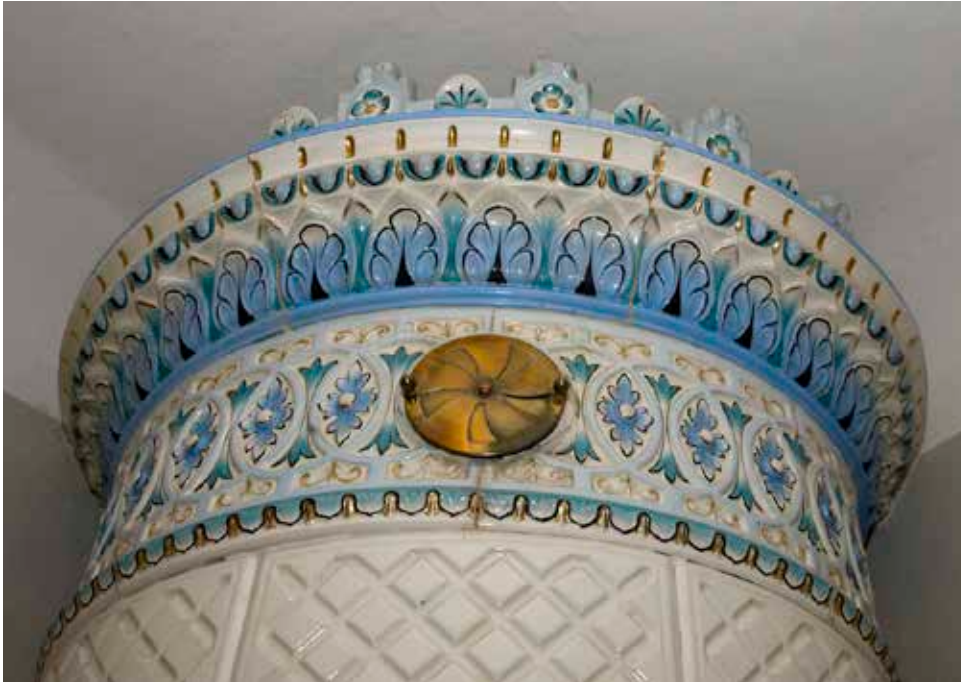
DETALJ AV KAKELUGNEN.
FOTO J. MALMBERG.

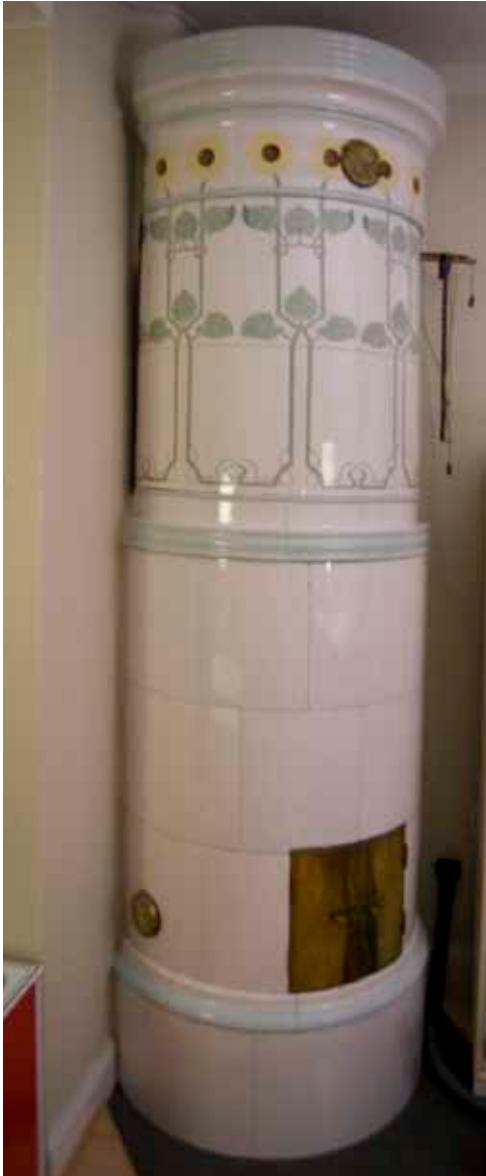
KAKELUGN MED JUGENDDEKOR. FOTO J. MALMBERG.
