**STADSHOLMEN**

# GRINDHÅLET 1

Karlshällsvägen 5

### FAKTABLAD

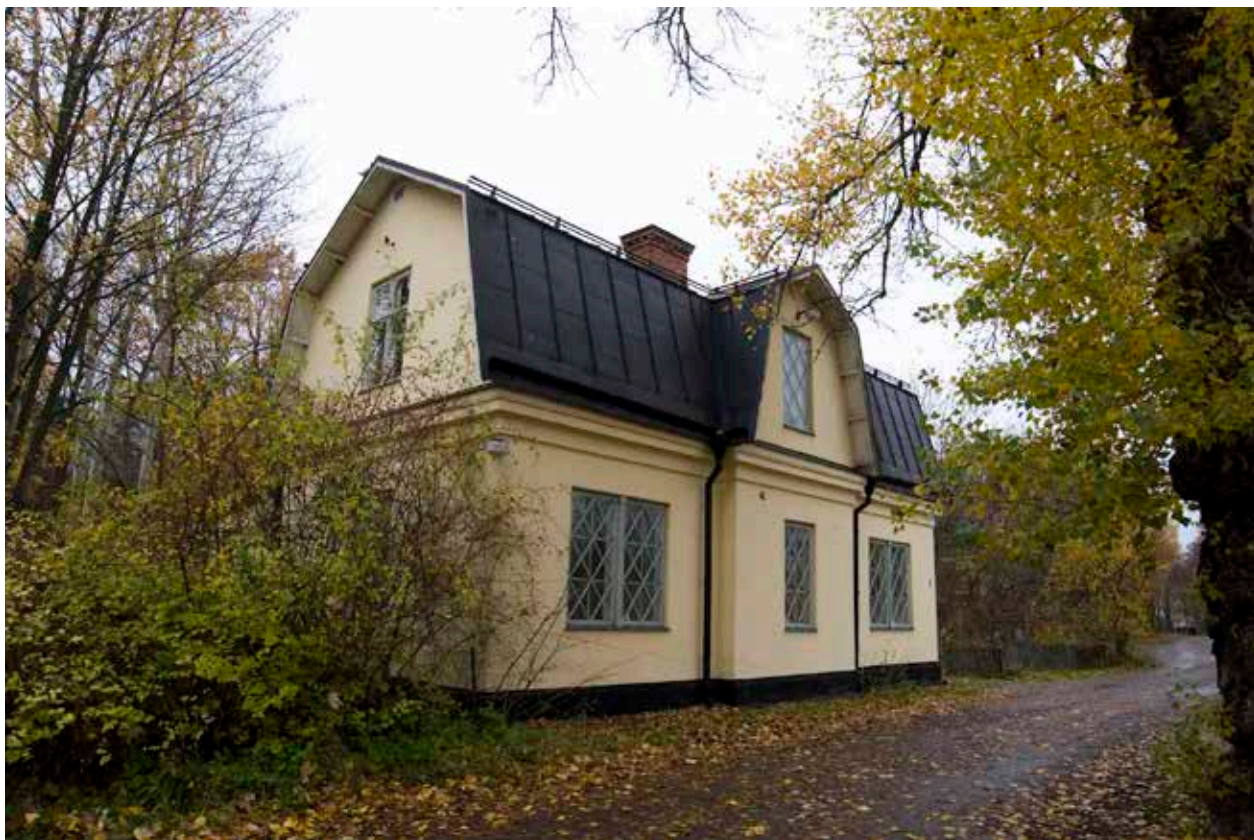
BOSTADSHUSET MED VY MOT NORDVÄST. FOTO. J MALMBERG.

Byggnaden är två våningar hög. Fasaden är gulputsad med en lätt utskjutande sockel målad i svart kulör. Det finns en kraftig profilerad fris som avdelar den första och andra våningen. Taket är brutet och plåtklätt med svartmålad bandplåt. I takfallen finns figursågade konsoler. Mot nordöst har fasaden en lätt utkragning, samt mot sydväst ett utbyggt parti. Vid husets södra fasad finns en värmecentral som uppfördes under 1950-talet. Delar av husets fönster har ursprungligt dekorativt smyckade glas med snedställda spröjsar som skapar ett diagonalställt ruttmönster. Fönstren är kopplade och utåtgående med spröjsade innanfönster. Mot gatan är fönstrens mittposter enkelt men dekorativt figursågade. Övriga fönster har en korsande mitt- och tvärpost med fyra utåtgående bågar samt innanfönster. Troligtvis har dessa tillkommit vid en om- och tillbyggnad av

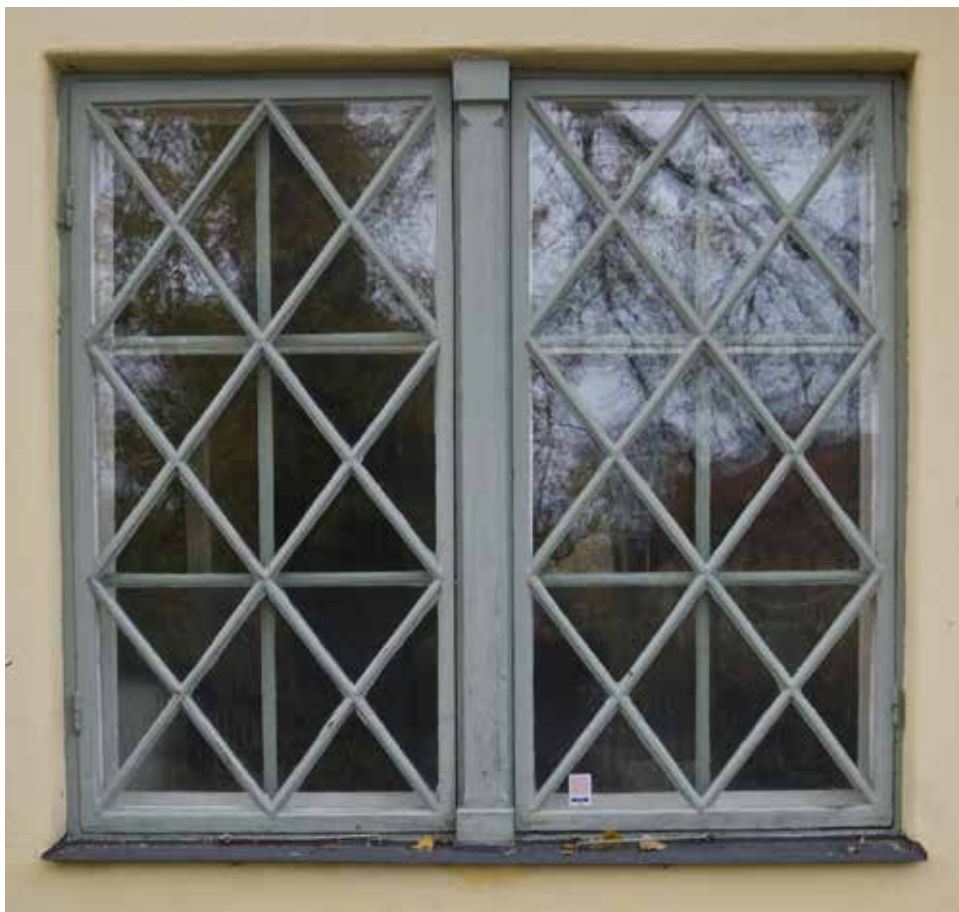
FÖNSTER MED DEKORATIVT  
UTFORMADE SPRÖJS OCH MITT-  
POST. FOTO. J MALMBERG.

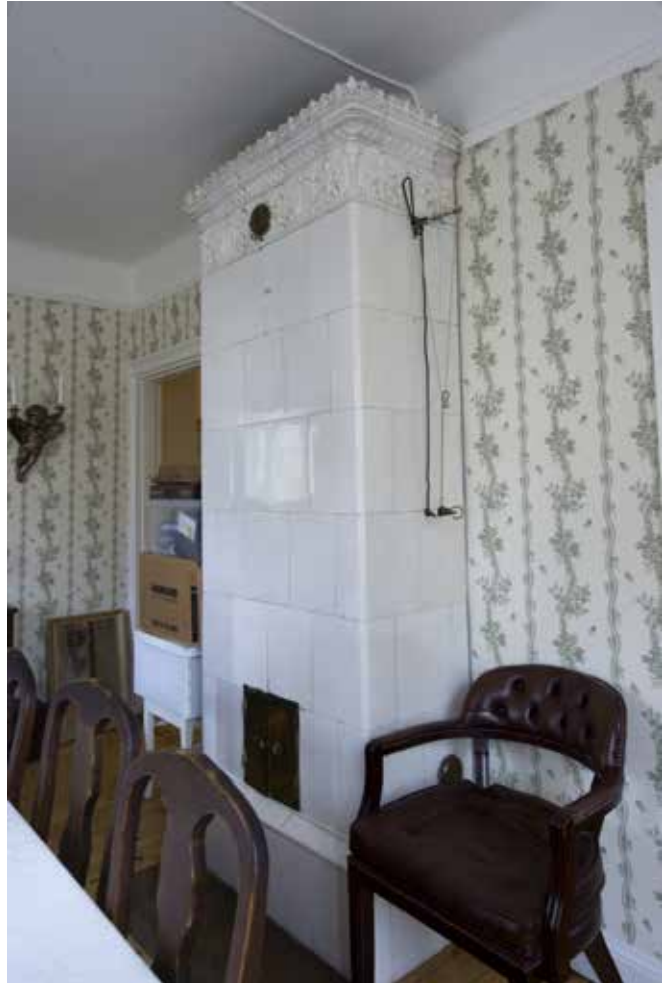
URSPRUNGLIG KAKELUGN. FOTO. J MALMBERG.

Huset har förändrats sedan det uppfördes men den ursprungliga planlösningen finns kvar i sin grund. I bottenvåningen ligger de ursprungliga rummen i fil längs gatan, ett med en bevarad rak kakelugn från 1870-talet. Troligtvis inreddes utbyggnaden mot sydväst och den andra våningen samtidigt. I huset finns flertalet snickerier bevarade, både från husets uppförande samt in på tidigt 1900-tal. Framförallt kan de äldsta fönster- och dörrfoder skönjas i bottenvåningens rum längs gatan. Dörrarna är fyllningsdörrar med både sex och tre fyllningar, i en typ som var vanlig runt slutet av 1800-talet och

in på 1900-talet. Några av dörrarna har trycken av mässing, vilket slog igenom i enklare hem i slutet av 1800-talet. Utöver den tidigare nämnda kakelugnen finns ytterligare en rund vit kakelugn på den andra våningen av sent 1800-talstyp samt en murad eldstad i bottenvåningen från 1900-talets första hälft. I två rum finns äldre bröstningar, i förstugan troligtvis från sent 1800-tal och det sydvästra rummet troligtvis från tidigt 1900-tal. Kök och badrum inreddes under 2000-talet.
