STADSHOLMEN

GRINDVAKTEN 1

Varvsgatan 10c

FAKTABLAD

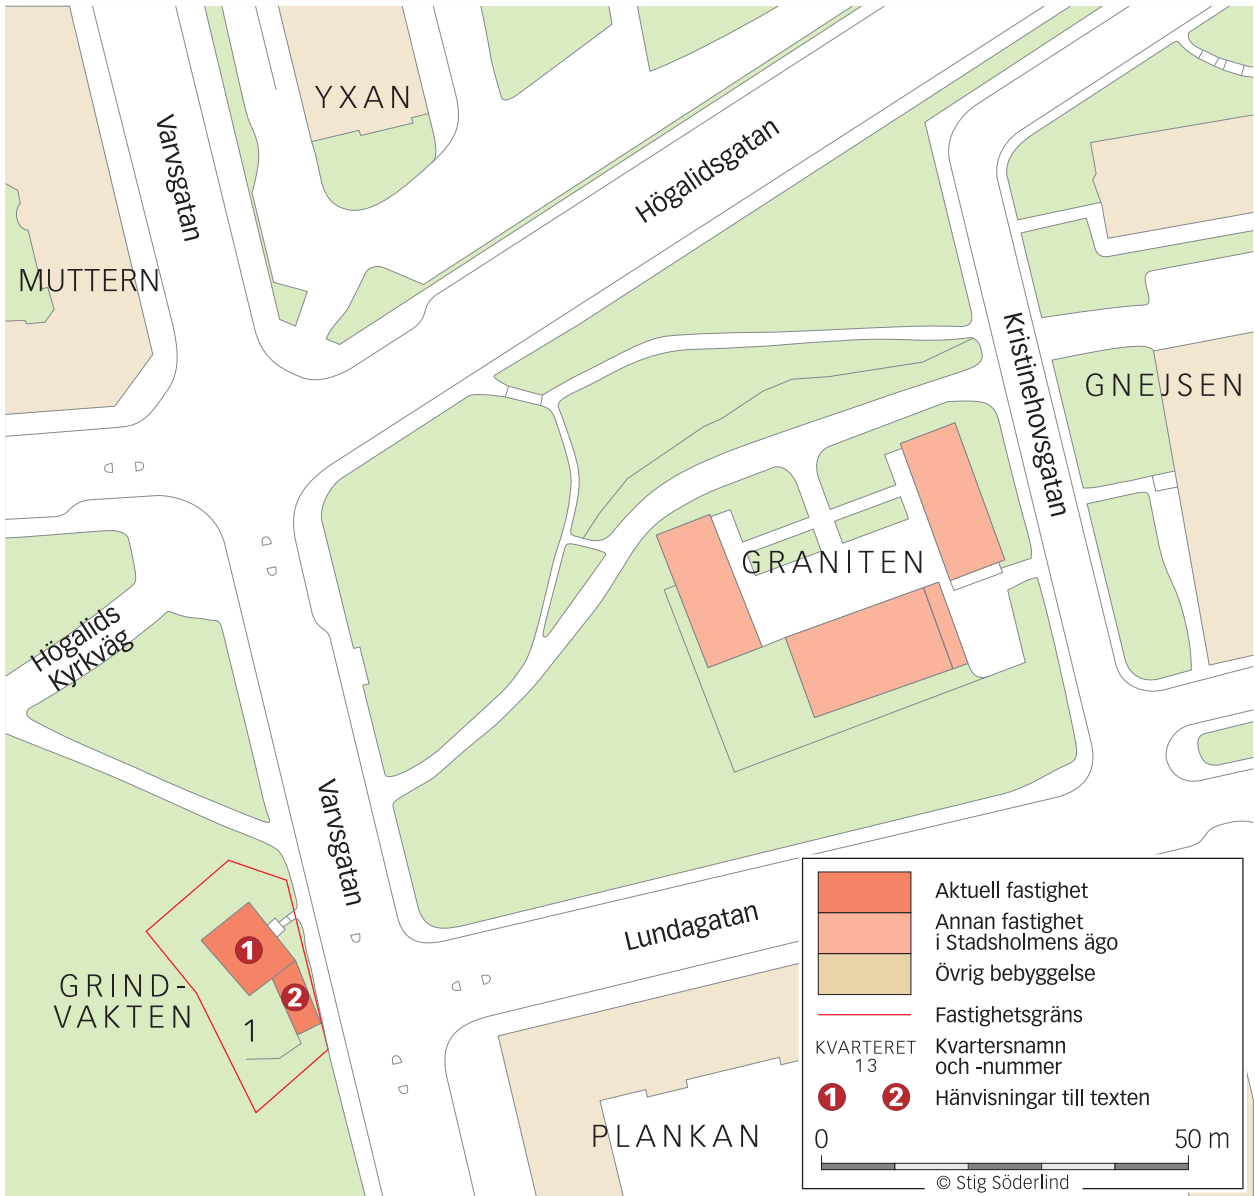
1 BOSTADSHUS

2 UTHUS

Bostadshuset, hus nummer 1 på kartan

Uthuset, bus nummer 2 på kartan

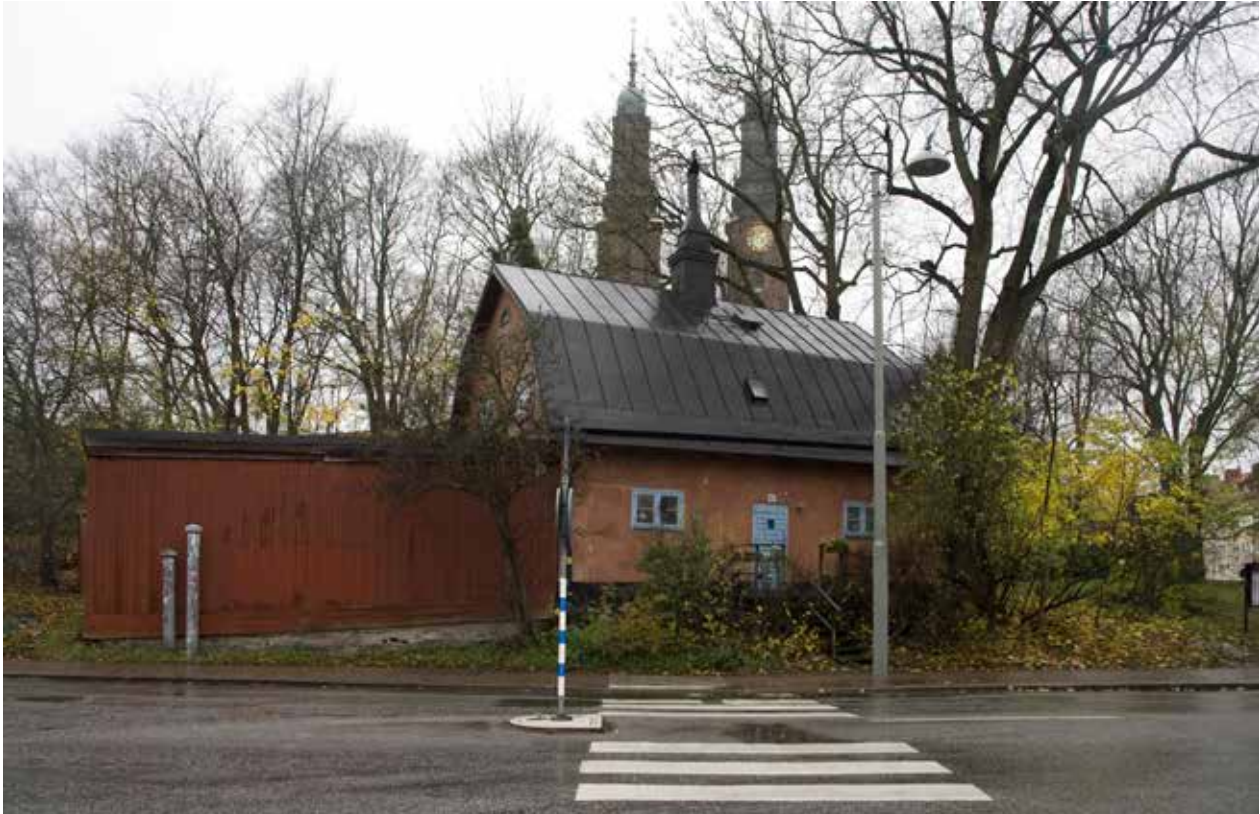
GRINDVAKTEN 1 VAR URSPRUNGLIGEN PORTVAKTSBYGGNAD VID INFARTEN TILL HELENEBORG. FOTO: J. MALMBERG.

Byggnaden är ett putsat stenhus i en våning med inredd vind. Det står på en murad och svartmålad sockel, fasaderna är enkelt utformade i terrakottakulör och det brutna taket är klätt med svart plåt med plåtskodd skorsten. Fönstren är i liv med fasaden och små med mittpost och två spröjsade, kopplade bågar. På varje gavel finns ett lunettfönster. Huvudentrén mot Varvsgatan består av en sentida panelklädd enkeldörr med ett kvadratisk fönster. Framför entrén finns en farstubro med staket och trappa. Dörrar och fönster har en blå kulör.

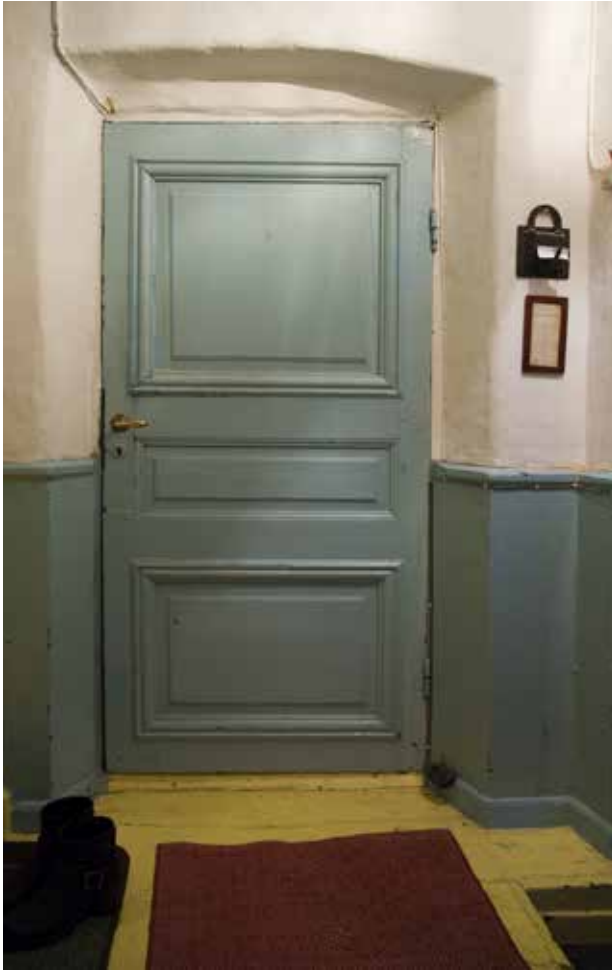
I HALLEN FINNS EN ENKELDÖRR MED HEL- OCH HALVFRANSKA Fyllningar i en stickbågig öppning. VÄGGARNA HAR EN SLÅT BRÖSTPANEL OCH GOLVET URSPRUNGLIGA FURUPLANKOR. FOTO: J. MALMBERG.

I byggnadens farstu finns ursprungliga furuplankor, putsade väggar med stickbågiga öppningar och slät bröstpanel. Till den andra våningen leder en brant trätrappa. I bottenvåningens två före detta kök finns murade spisar med murade kupor, och i rummen står en vit rund kakelugn från 1900-talet och en vit

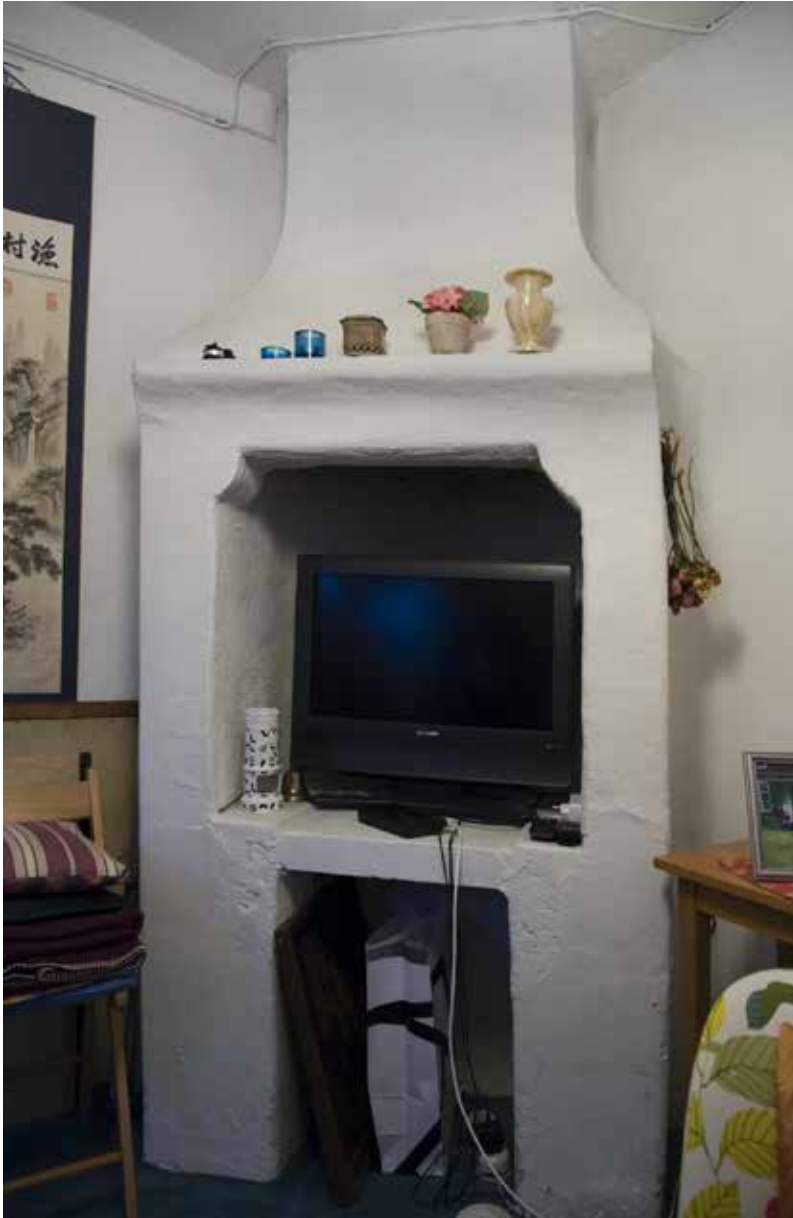
BEVARAD MURAD SPIS I ETT URSPRUNGLIGT KÖK.
FOTO: J. MALMBERG.

flat kakelugn med fris från 1800-talets mitt. I den andra våningens före detta kök finns murade spisar med murade kupor bevarade, övriga eldstäder är nedmonterade.
