# HALSEN 9

Breda gatan 7

DJURGÅRDEN

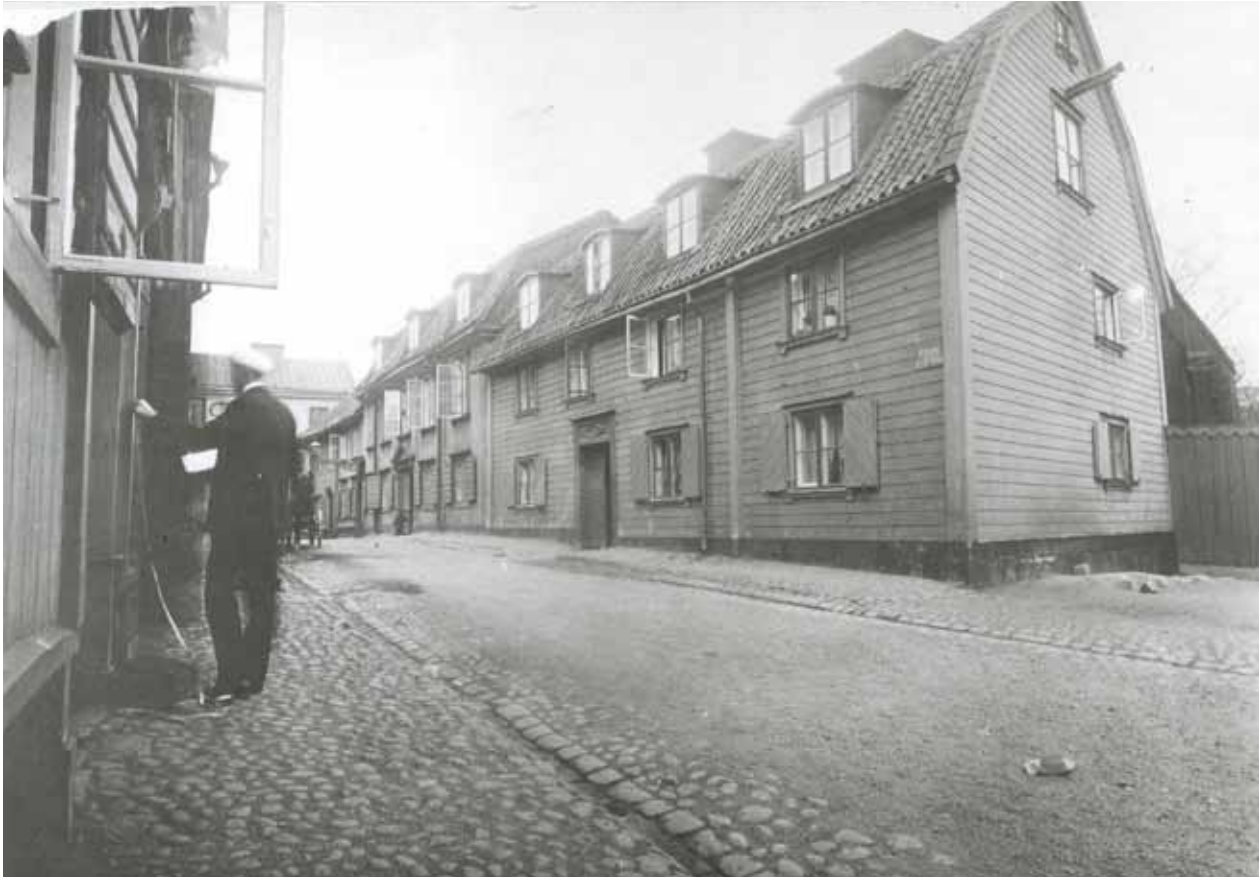
BREDA GATAN 7, ÅR 1917. (F 99780)

Samfundet S:t Erik lät år 1917 göra en inventering av fastigheten. Bostadshusets exteriör beskrevs då med en grågrönmålad liggande panel, en brunmålad portal, brutet tak och enkupigt tegel. I taket satt fyra takkupor av svartmålad plåt mot gatan och gården. På den västra gaveln satt ett fönster med fönsterlucka och ovan detta en hissboom, täckt med plåt.

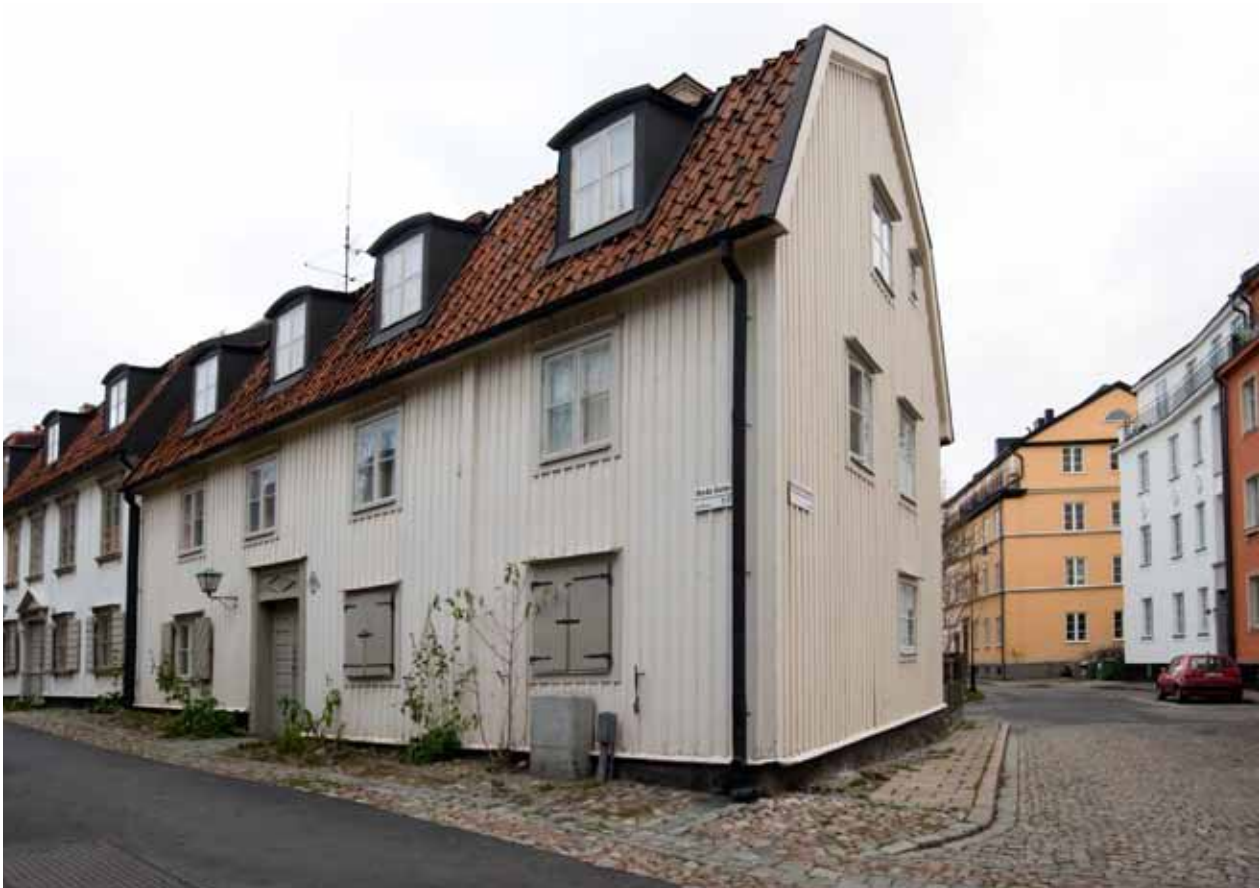
FASAD MOT BREDA GATAN. FOTO. J MALMBERG.

Huset är ett två våningar högt bostadshus av trä med inredd vind. Fasaderna är klädda med locklistpanel och har knutlådor. Mot Andreegatan finns en loftgång med figursågade räcken som byggdes om vid renoveringen år 1963. Fönstren är kvadratiska med en mittpost och spröjsade bågar. De omges av släta fönsterfoder. I bottenvåningen finns äldre fönsterluckor med snedställda brädor och smidda beslag. Entréporten mot gatan har en slät omfattning krönt av ett dörröverstycke med rombformad dekor. Pardörren är från 1800-talet och har horisontella

brädor i överdelen och en romb i nederdelen. Den sammanbinds av smidda bandgångjärn. Taket är brutet och klätt med enkupigt tegel. Här finns takkupor mot öster och väster. Den före detta körporten har markbeläggning av kalkstensplattor, pärlspontklädda väggar och bräddtak. I porten finns två dörrar av liggande panel med släta dörrromfattningar.

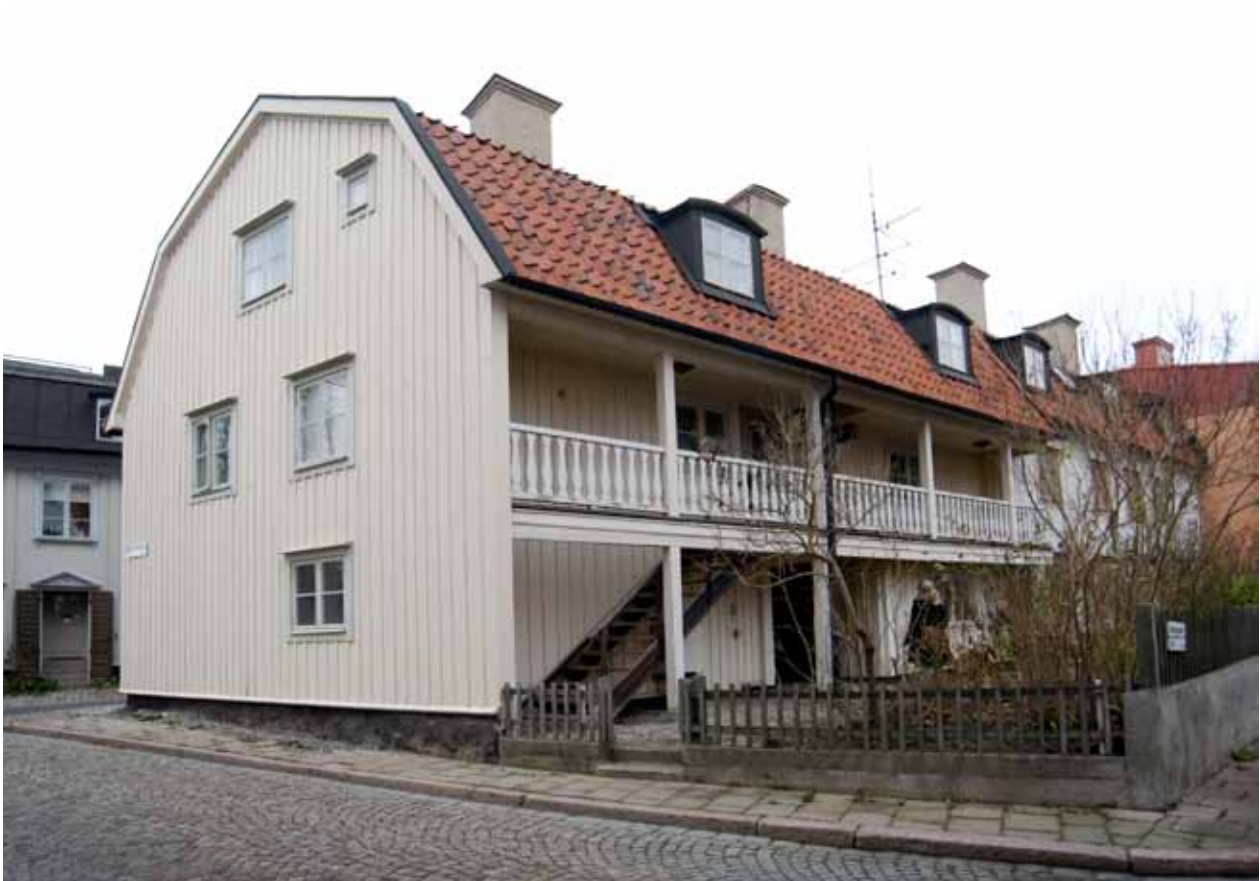
FASADEN MED LOFTGÅNG MOT ÖSTER. FOTO. J MALMBERG.

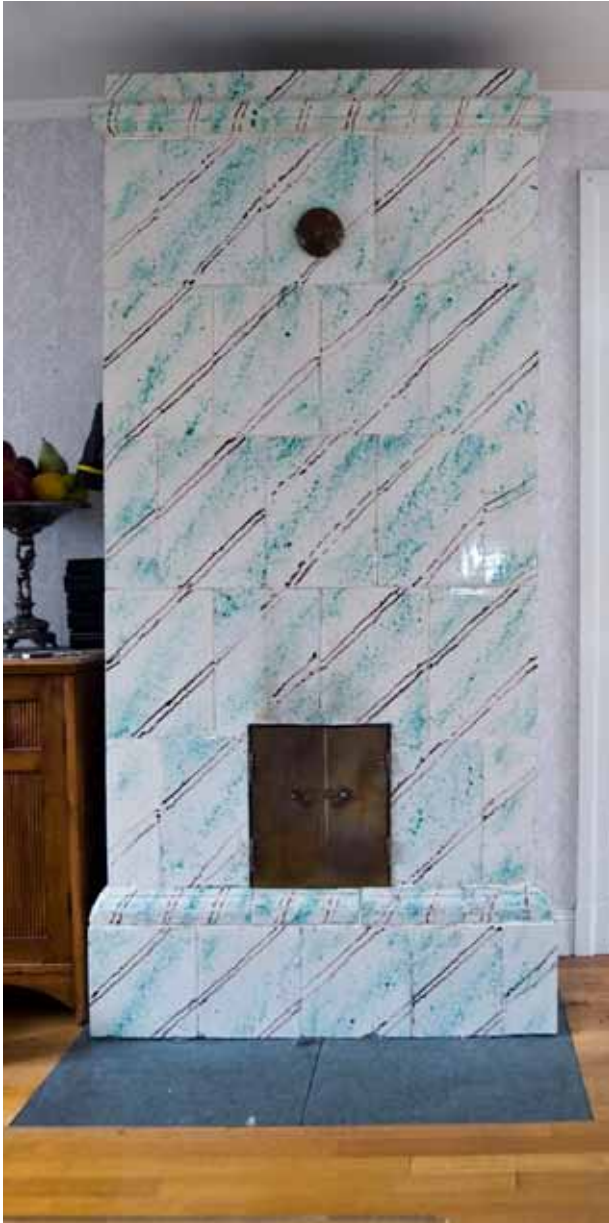
OMSATT KAKELUGN AV 1700-TALSTYP. FOTO. J MALMBERG.

Lägenheterna nås från loftgången mot öster via äldre fyllningsdörrar med pålagda skivor och ett glasat och spröjsat parti. De präglas av renoveringen från år 1963 med trägolv och parkettgolv, fyllningsdörrar och foder samt platsbyggda garderober. De platsbyggda köken finns kvar med beslag och spis. Lägenheterna har eldstäder i form av en murad öppen spis från 1900-talet samt en omsatt kakelugn av 1700-talstyp.

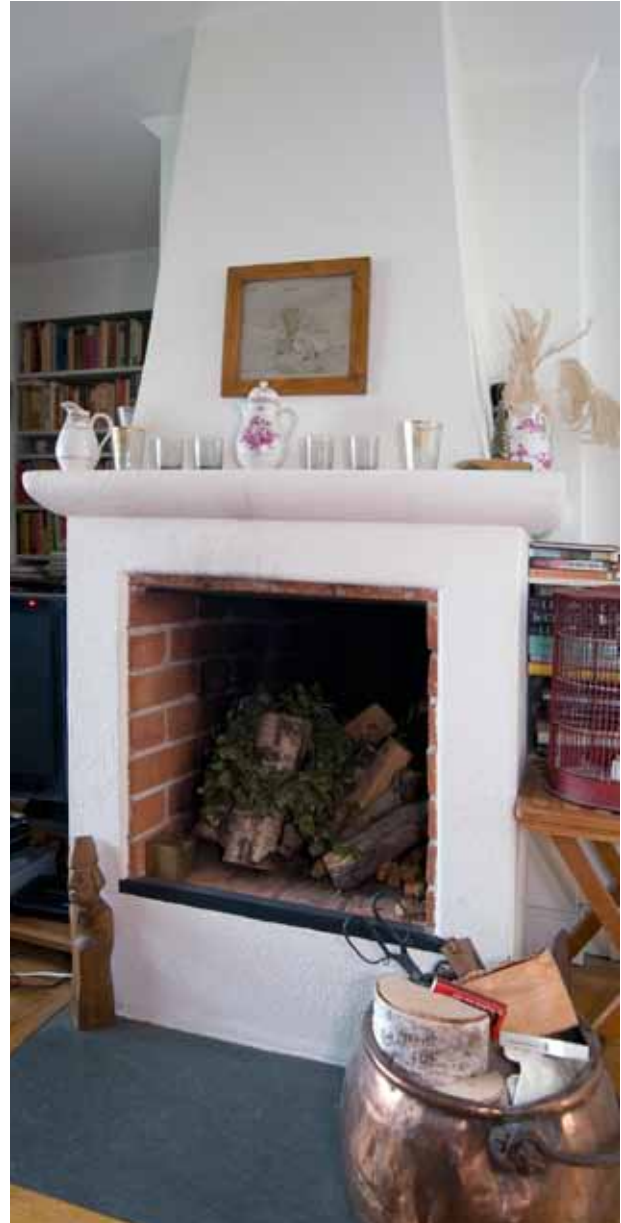
MURAD ÖPPENSPIS FRÅN 1900-TALET'S MITT.  
FOTO. J MALMBERG.
