# HALSEN 11

Breda Gatan 5

**DJURGÅRDEN**

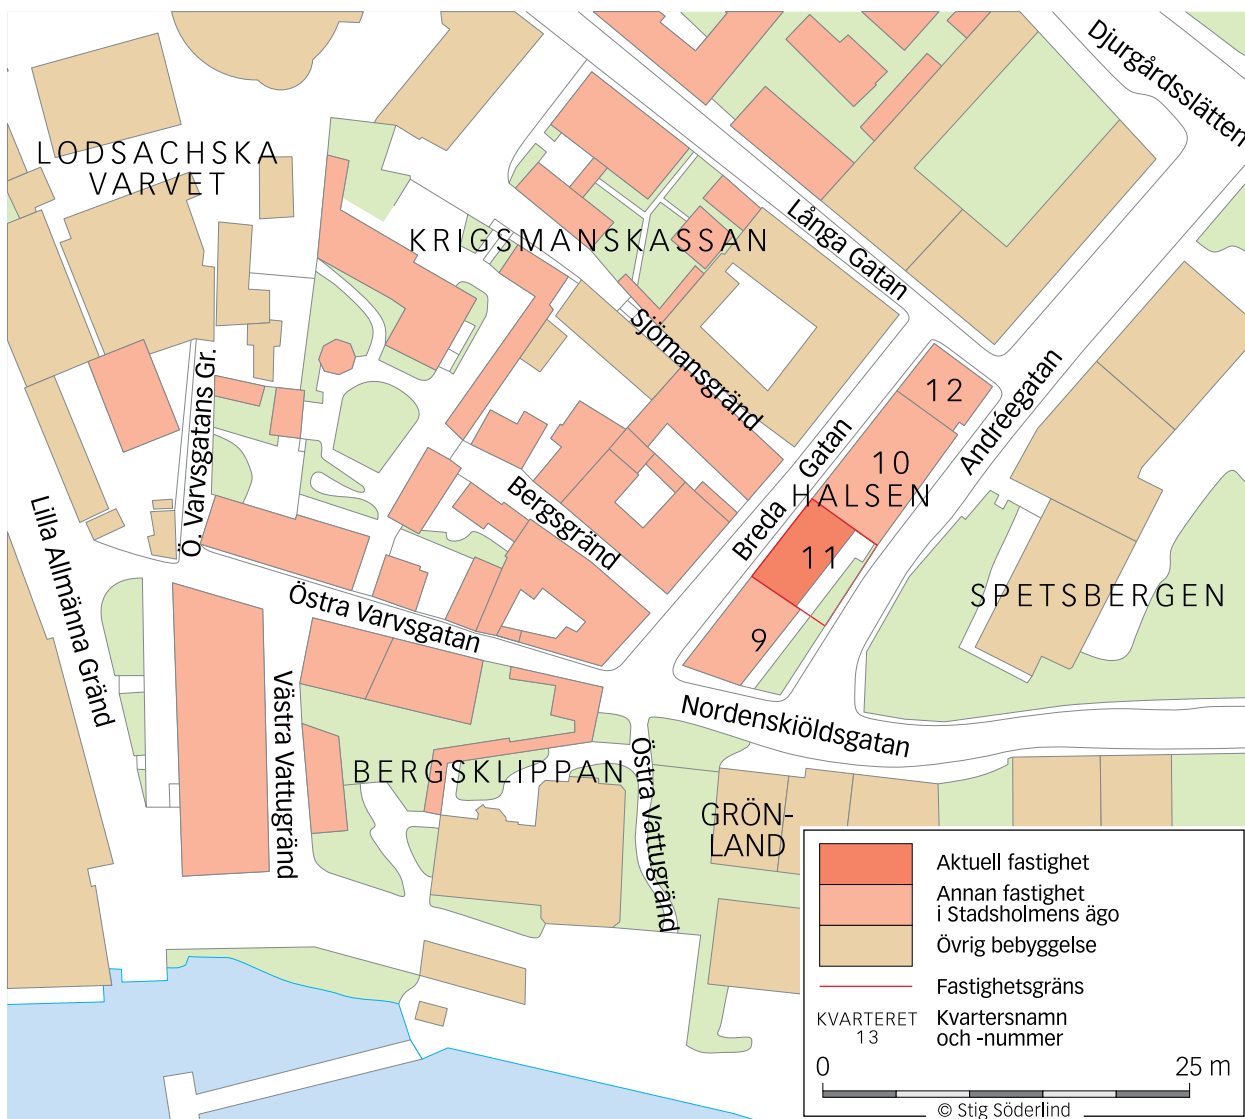
GENOM KÖRPORTEN SKYMTAR  
GÅRDSBEBYGGELSEN. K. SALIN, FÖRE  
1924, SSM:S ARKIV, F 3427.

Kvarteret Halsen mellan Breda Gatan och Andréegatan består av fyra fastigheter. Redan på Tillaeus plan över området från 1736 var de fyra tomterna bebyggda. Kvarteret var då bredare än idag med gårdar som sträckte sig mot öster. När Andréegatan drogs fram på den östra sidan 1924 revs gårdsbebyggelsen inom kvarteret.

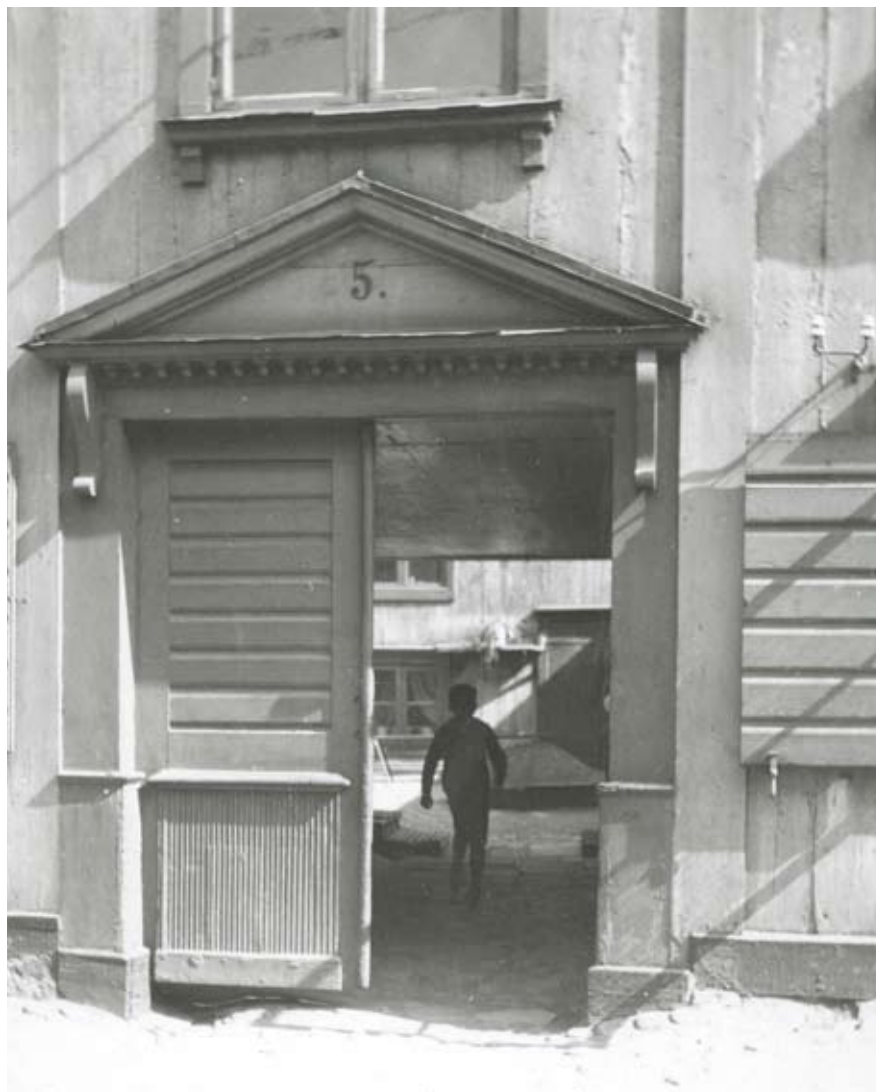
**SOM FLERA ANDRA BYGGNADER I  
DJURGÅRDSSTADEN BYGGDES HALSEN 11  
PÅ MED EN VÄNING VID  
1800-TALET. FOTO: J. MALMBERG.**

Halsen 11 är ett gott exempel på en byggnad i Djurgårdsstaden med en stomme som förmodligen är uppförd under tidigt 1700-tal och en påbyggnad från omkring 1800-talets mitt.

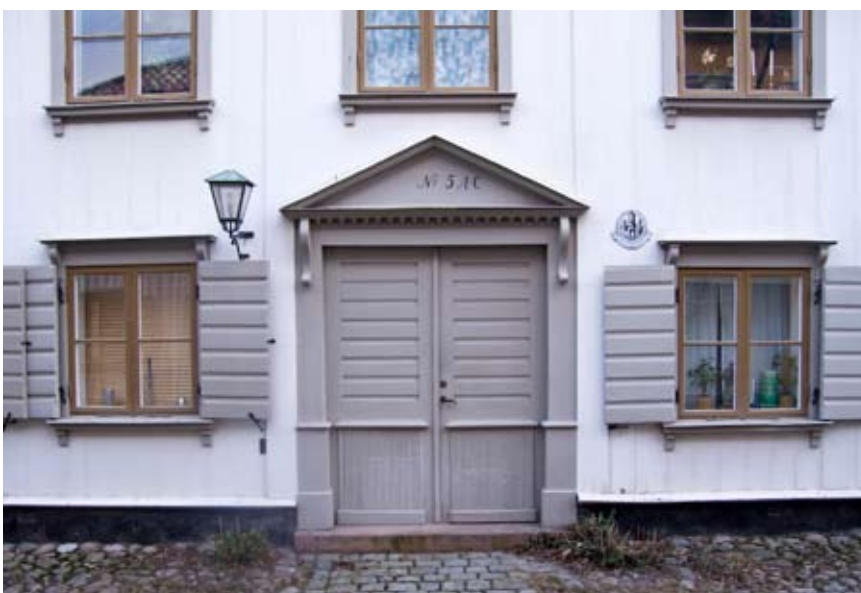
**KÖRPORTEN FRÅN OMKRING 1800 ÄR  
KRÖNT AV EN TREKANTSGAVEL BUREN  
AV KONSOLER.  
FOTO: J. MALMBERG.MALMBERG.**

Mot Breda Gatan har byggnaden fem fönsteraxlar med entréport i mittaxeln. Fasaden består av slät panel med pålagda lisener mellan fönsteraxlarna. Entréporten, som tidigare var körport in till gården, har slät omfattning krönt av en trekantsgavel buren av konsoler. Pardörren från omkring 1800 har övre fyllningar av horisontella, fasade brädor medan de undre är räfflade. Fönstren har två lufter, vardera indelad med spröjs till två eller tre rutor. Fönsterbeslagen är av äldre typ men tillkom liksom bågarna omkring 1960. Fönstren har omfattningar som kröns av utskjutande lister vilande på konsoler. I bottenvåningen finns fönsterluckor med liggande profilerade brädor. På det nedre takfallet finns tre takkupor. Byggnaden har två skorstenar.

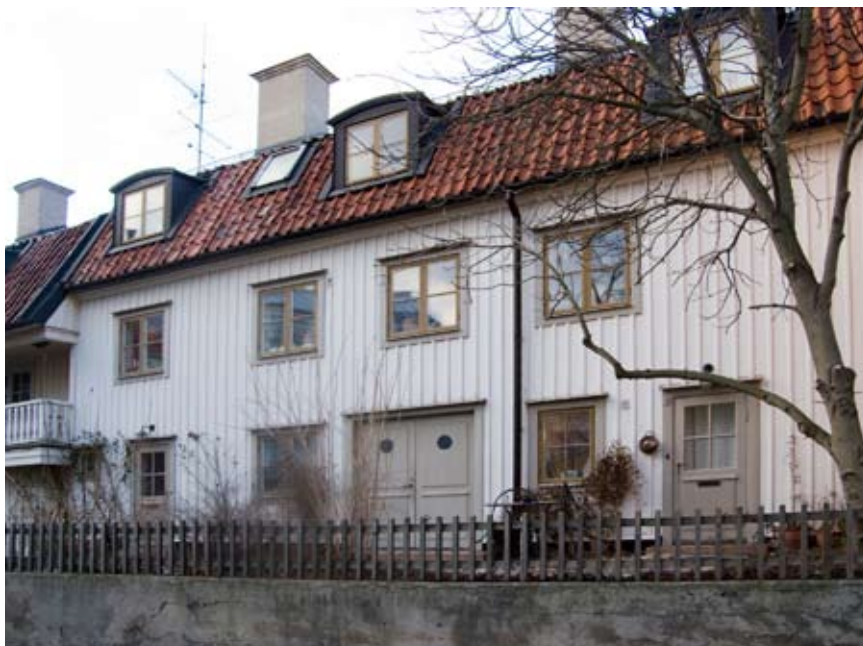
**DEN TIDIGARE GÅRDSBEBYGGELSEN  
REVS DÅ ANDRÉEGATAN DROGS  
FRAM 1924. FOTO: J. MALMBERG.**

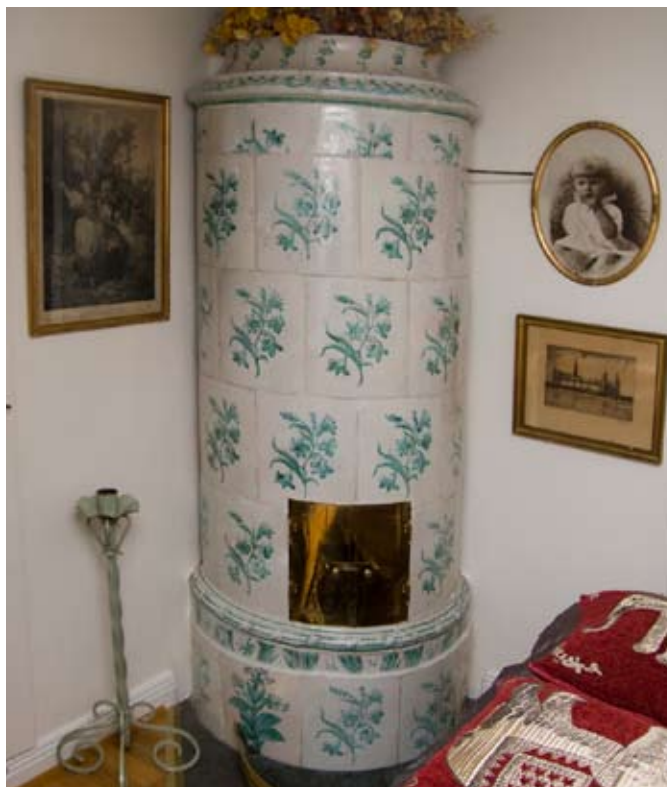
KAKELUGNEN FRÅN 1700-TALET HAR ETT  
UPPREPNINGSMÖNSTER AV GRÖNA BLOMMOR.  
FOTO: J. MALMBERG.

Den före detta körporten har markbeläggning av kalksten och panelklädda väggar och tak. En trätrappa från 1960 leder upp till de övre våningarna. På vindsvåningen finns ett trappräcke med snedställda spjälor, samtida med trappan. Lägenhetsdörrarna är äldre fyllnadsdörrar med senare pålagda skivor samt med gångjärn av samma typ som fönstren. I lägenheterna finns enstaka äldre detaljer bevarade såsom en rund rokokokakelugn med upprepningsmönster av gröna blommor och en äldre, murad spiskåpa.
