HALSEN 12

Andréégatan 6

DJURGÅRDEN

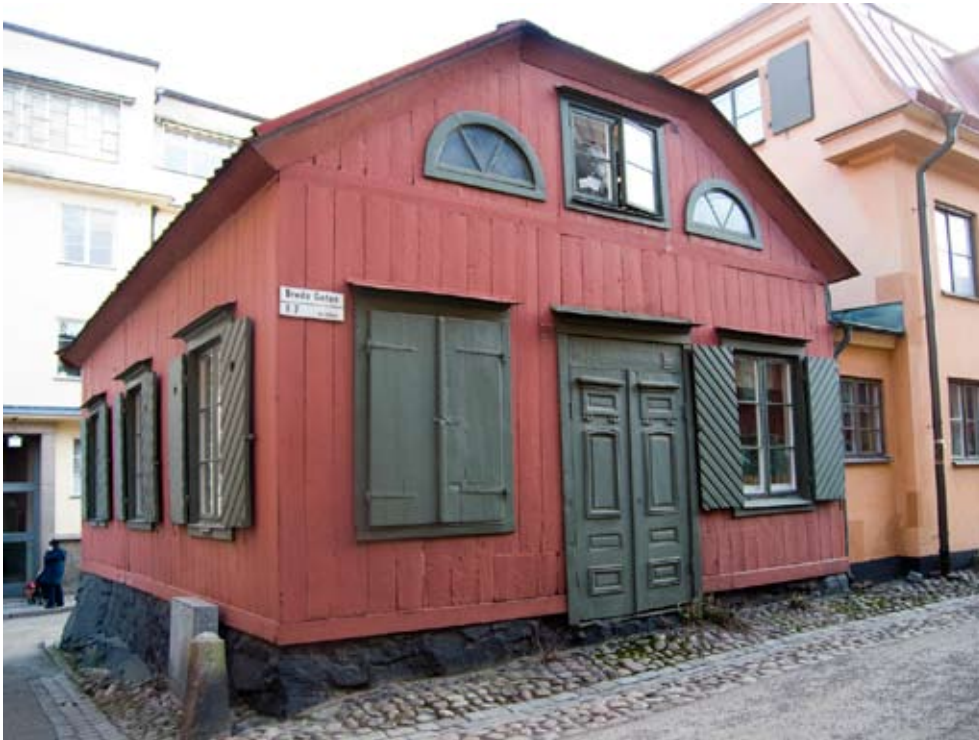
DÖRRBLADEN I PARDÖRREN MOT BREDA GATAN HAR VID EN RENOVERING PÅ 1940-TALET VÄNTS SÅ ATT DEN DEKORATIVA SIDAN SYNS UTIFRÅN. FOTO: J. MALMBERG.

Fastigheten genomgick vissa förändringar 1941. Fönsterluckorna byttes och dörrbladen i porten mot Breda Gatan vändes så att den dekorativa sidan blev synlig från utsidan. Enligt den bevarandeplan som lades fram 1954 reoverades fastigheten omkring år 1960. Interiörerna anpassades till tidens krav på en modern bostadsstandard medan fasaderna behöll sin ålderdomliga karaktär. I fastigheten, som under lång tid fungerat som offentlig lokal, anpassades planlösningen till bostadsändamål. Den smala, mörka gården överbyggdes och inkorporerades i bottenvåningen. Två fönster med bågar från 1700-talet bevarades men i sekundärt läge. Entrén flyttades från Breda Gatan, där porten sattes igen, till Andréégatan. De flesta fönster byttes ut mot nya men med spröjsindelning som de tidigare fönstren.

Husets gavel mot Breda Gatan är tre fönsteraxlar bred med den tidigare entréporten i mittaxeln. Idag är porten inte tillgänglig från insidan och entrén är förlagd till Andréégatan. Porten från omkring 1800 har en slät omfattning av trä och helfranska dörrblad med fyra fyllningar per blad. Fyllningarna har kraftig profilerings, den översta har en droppdekor av sen-gustaviansk typ. Bottenvåningens fönster har släta omfattningar och fönsterluckor med diagonala brädor samt bandgångjärn. Fönstren har två bågar vardera indelade med spröjs till tre rutor. De har beslag av äldre typ, förmodligen nytillverkade omkring 1960 då även bågarna byttes. Vind och bottenvåning skiljs åt av en horisontell, slät trälist. Vindsvåningen har tre fönster, varav två är halvcirkelformiga blindfönster.
