STADSHOLMEN

HÄLSOBRUNNEN 3

KATARINAHUSET

Eastmanvägen 35–37

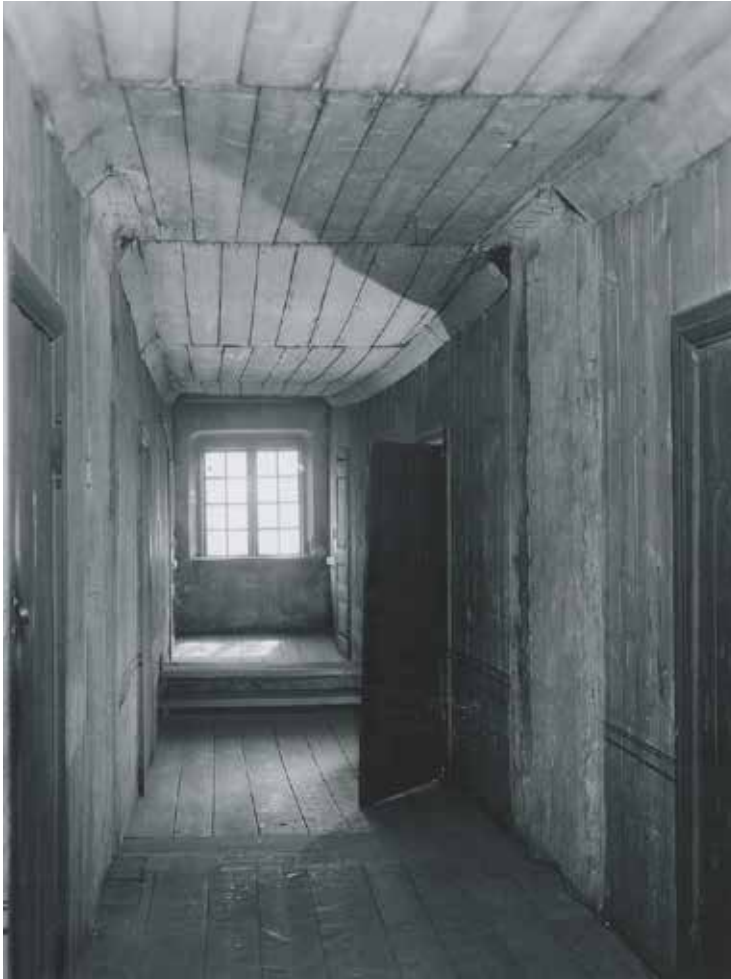
DEL AV VINDSVÅNINGENS KORRIDOR SOM DEN SÅG UT PÅ 1950-TALET NÄR DEN FORTFARANDE HADE EN VÄLBEVARAD 1700-TALSKARAKTÄR. FOTO G. BAUER 1954, SSM F47558.

Vindsvåningen har tidigare varit inredd på ett liknande sätt som övriga plan med en korridor och mindre rum på sidorna. En del av inredningen är numera utrivna men här finns trots allt kvar äldre dörr- och fönsterfoder, fönsterbågar med haspar av 1700-talstyp, enkla bröstpaneler med lister, snedställda bräder som taklist, profilerade fönsterbänkar samt äldre färgskikt.

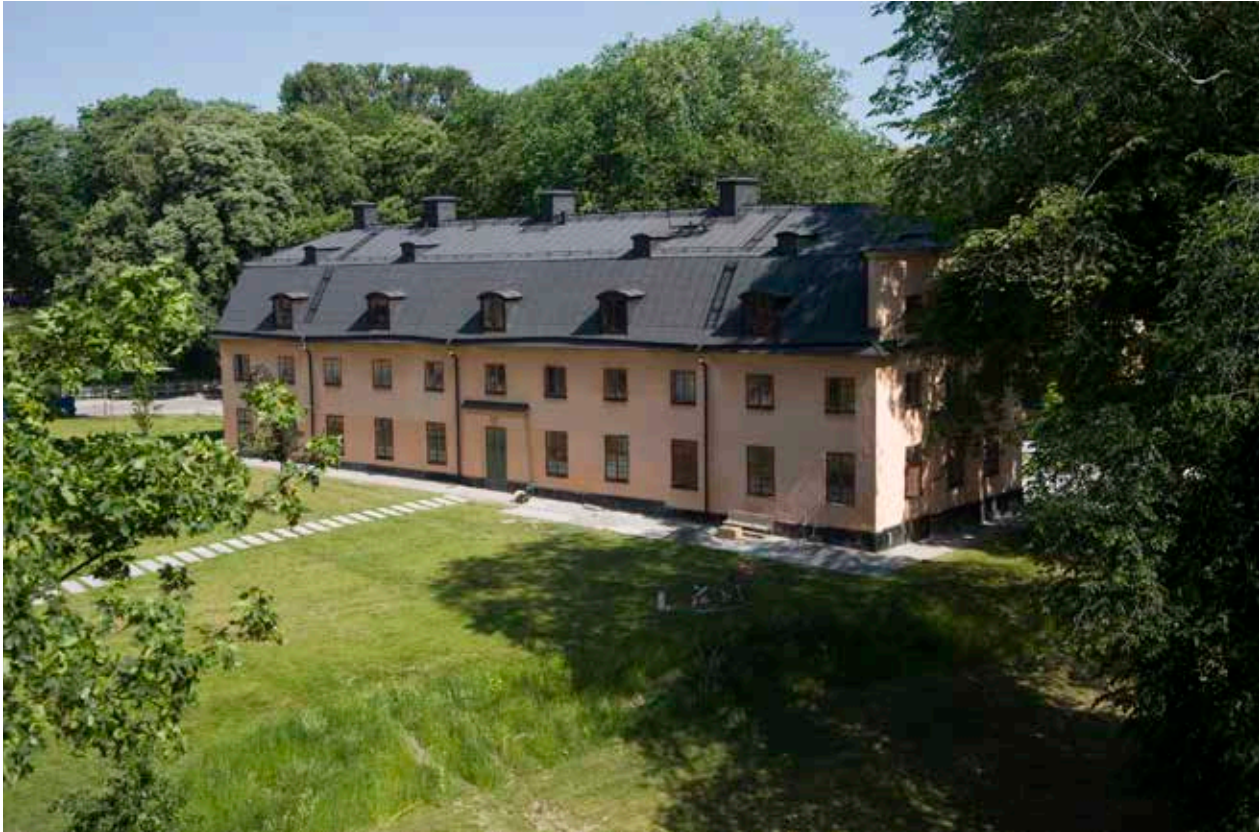
KATARINAHUSET HAR EN TIDSTYPISK UTFORMNING MED SLÄTTPUPTSADE FASADER, SMÅSPRÖJSADE FÖNSTER OCH ETT BRUTET TAK. DET URSPRUNGLIGA TAKTEGLET HAR SENARE ERSATTS AV PLÅT. FOTO J. MALMBERG.

Katarinahuset är utvändigt välbevarat med slätputsad fasad och fönstrens form och placering. Det brutna

taket med de fem nedre takkuporna på varje långsida har sin ursprungliga utformning även om takets gamla tegel är utbytt mot plåt. De kopplade och utåtgående fönstren i de båda nedre våningarna är från 1950-talet men tillverkade efter ett äldre utseende med småspröjsade ytterbågar och nytillverkade beslag av 1700-talstyp. Vindens fönster är äldre. Entréporten på östra långsidan med sina fyllningar och kraftiga helfranska profiler är utlånad från Stadsmuseet medan norra gavelns glasade dörr är modern.

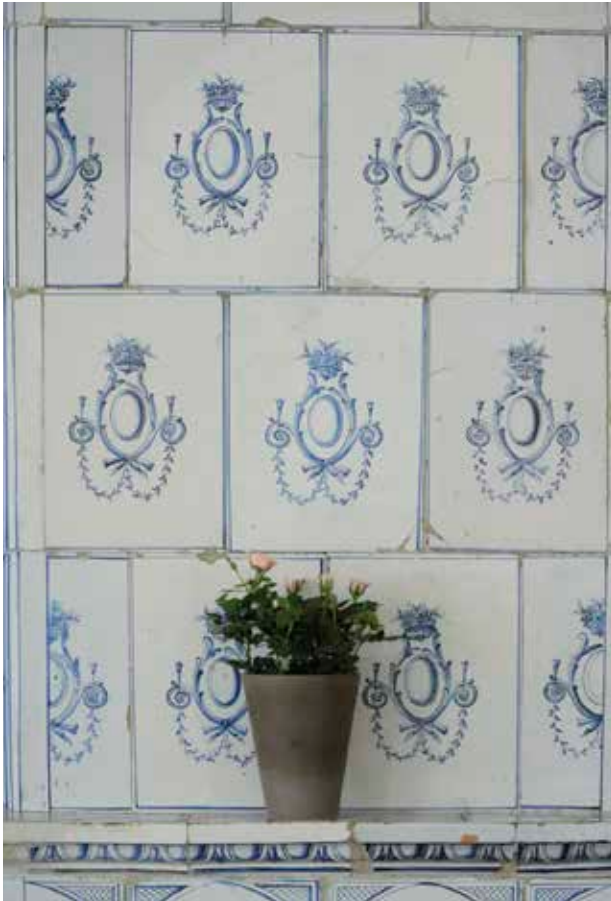
KAKELUGNEN I BOTTENVÅNINGENS SÖDRA RUM MED MÖNSTER I BLÅTT OCH VITT ÄR FRÅN 1700-TALET OCH DEPONERAD UR STADSMUSEETS SAMLINGAR. FOTO J. MALMBERG.

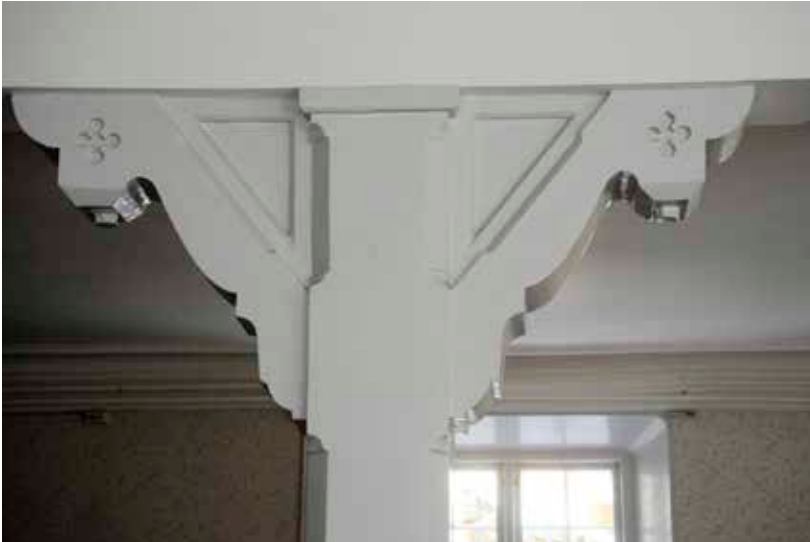
EN DEKORERAD PELARE I BOTTENVÅNINGENS SÖDRA RUM, TROLIGEN TILLKOMMEN VID RENOVERINGEN 1879. FOTO J. MALMBERG.

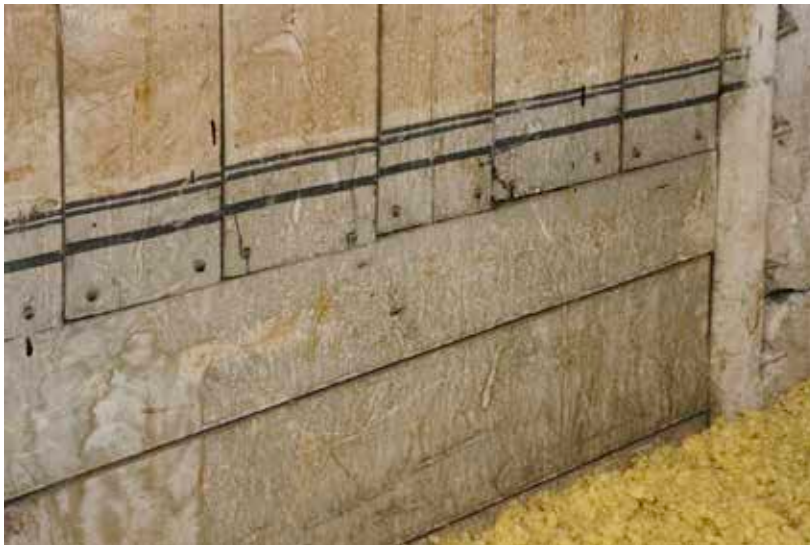
ÄLDRE VÄGGMÅLNING I VINDSVÅNINGEN. FOTO J. MALMBERG.

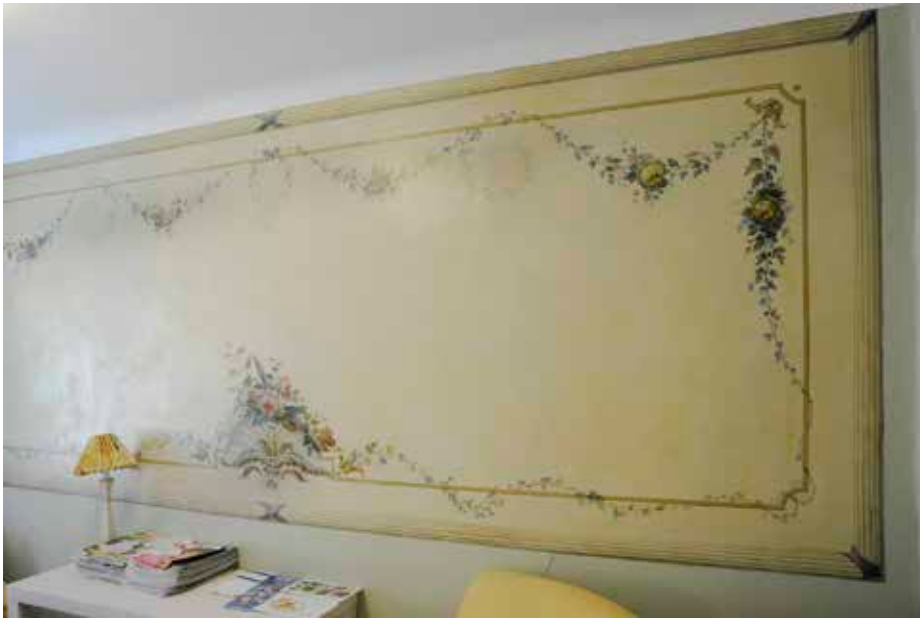
VÄGGMÅLNINGEN PÅ ANDRA VÅNINGENS VILPLAN ÄR GJORD 1935 AV C. P. STACKELL MED UTGÅNGSPUNKT FRÅN DE VÄVTAPETER SOM FANNS PÅ VINDSVÅNINGEN OCH SOM TOGS NER PÅ 1950-TALET. FOTO J. MALMBERG.
