STADSHOLMEN

# HAREN 5

Yttersta Tvärgränd 3–9

### FAKTABLAD

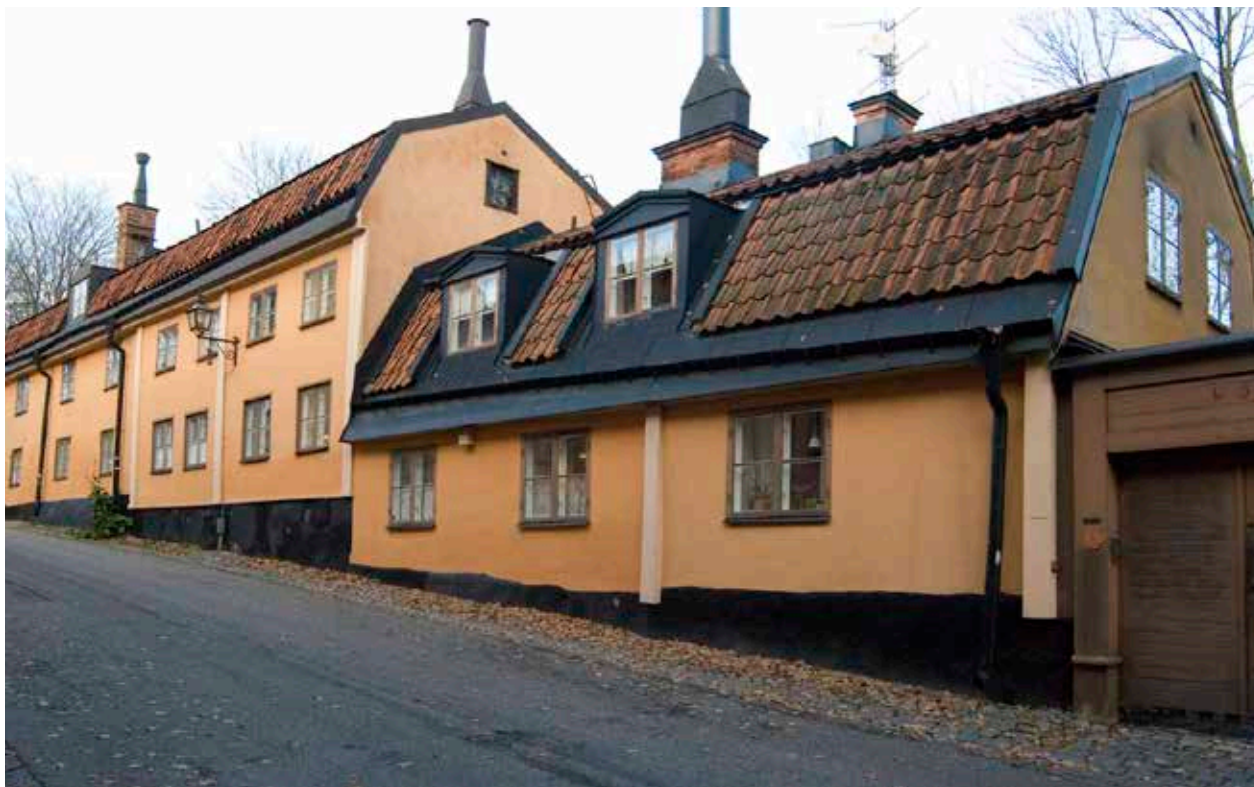
YTTERSTA TVÄRGRÄND 3 HÖGST UPP, OCH DET LÅGA HUSET VID YTTERSTA TVÄRGRÄND 5 NÄRMAST. FOTO J. MALMBERG.

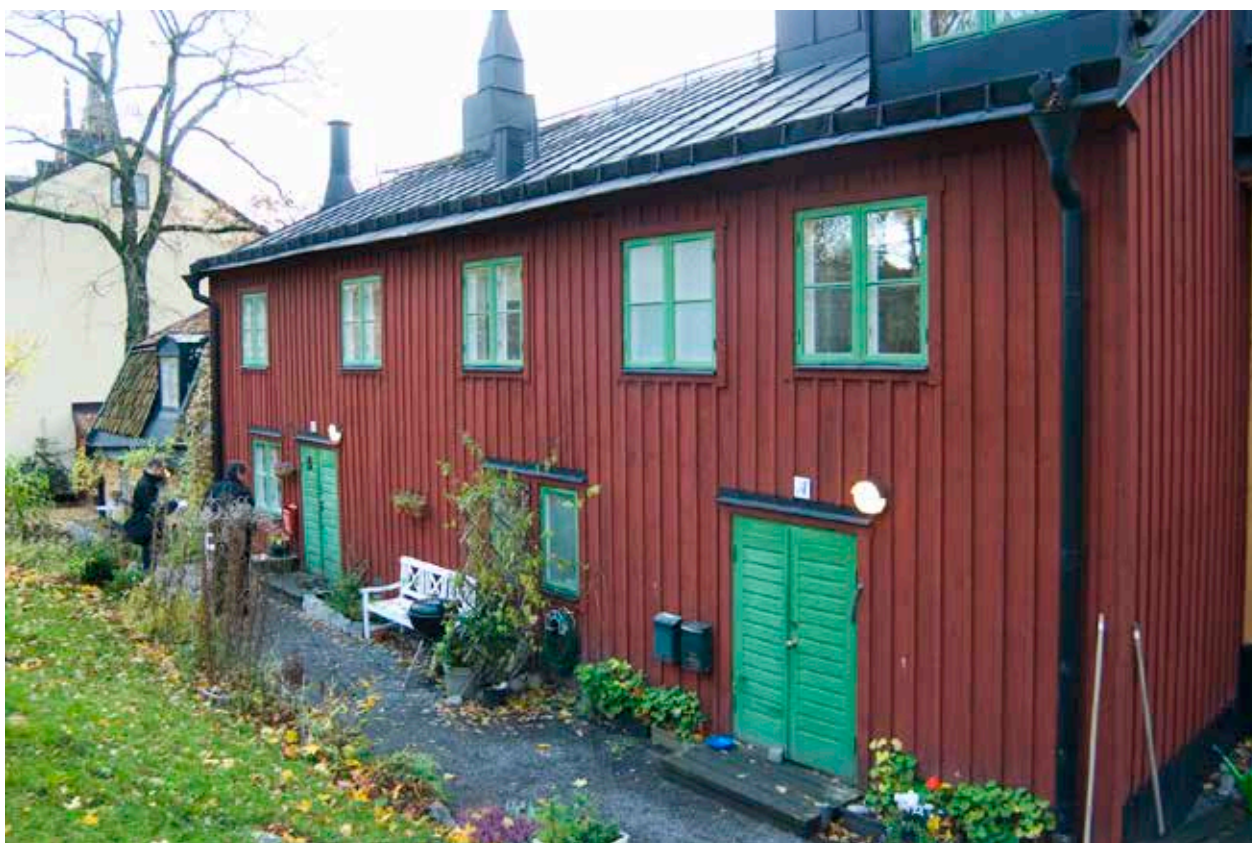
DEN PANELINKLÄDDA GÅRDSFASADEN VID YTTERSTA TVÄRGRÄND 3. FOTO J. MALMBERG.

Från gården är byggnaden mer oregelbunden. Stenhuset i norr är smalare än trädelen vars gårdsfasad är klädd med faluröd locklistpanel. Trähusets tak utgörs åt detta håll av ett plåttäckt flackt sadeltak. I trähuset finns två entréer från gården varav den ena leder direkt in i en etagelägenhet. Från den norra entrén nås en lägenhet i bottenvåningen och en etagelägenhet som omfattar våning 1 trappa och den inredda delen av vinden. I byggnaden finns ett stort antal hel- och halvfranska fyllningsdörrar från 1700- och 1800-talet i enkelt profilerade 1700-talsfoder. Av äldre eldstäder har en rektangulär empirekakelugn från 1800-talets första hälft bevarats samt en murad spiskupa. Påfallande många handhyvlade bräddtak finns också samt inslag av pärlspont i tak och väggfasta garderober. Några trägolv med breda bräder har bevarats men flertalet golvytor är täckta med linoleum.

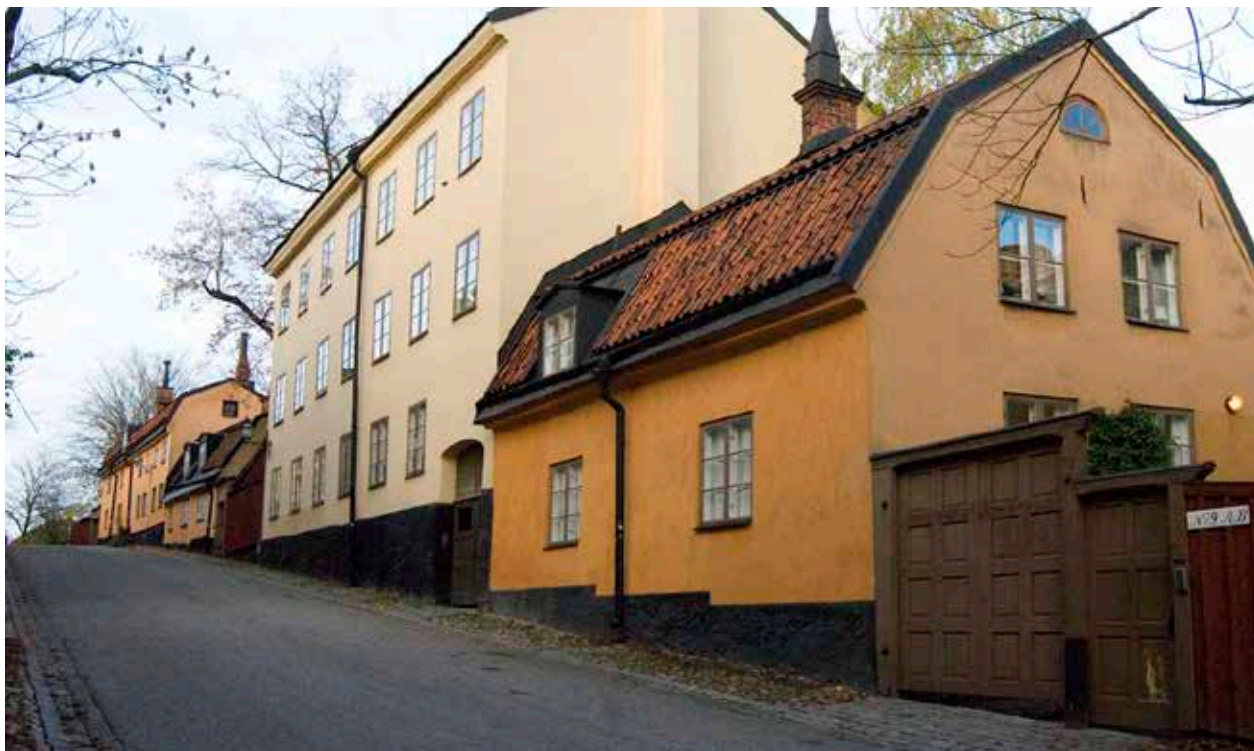
DET STORA HUSET VID YTTERSTA TVÄRGRÄND 7 HÖGST UPP OCH YTTERSTA TVÄRGRÄND 9 NÄRMAST. FOTO J. MALMBERG.

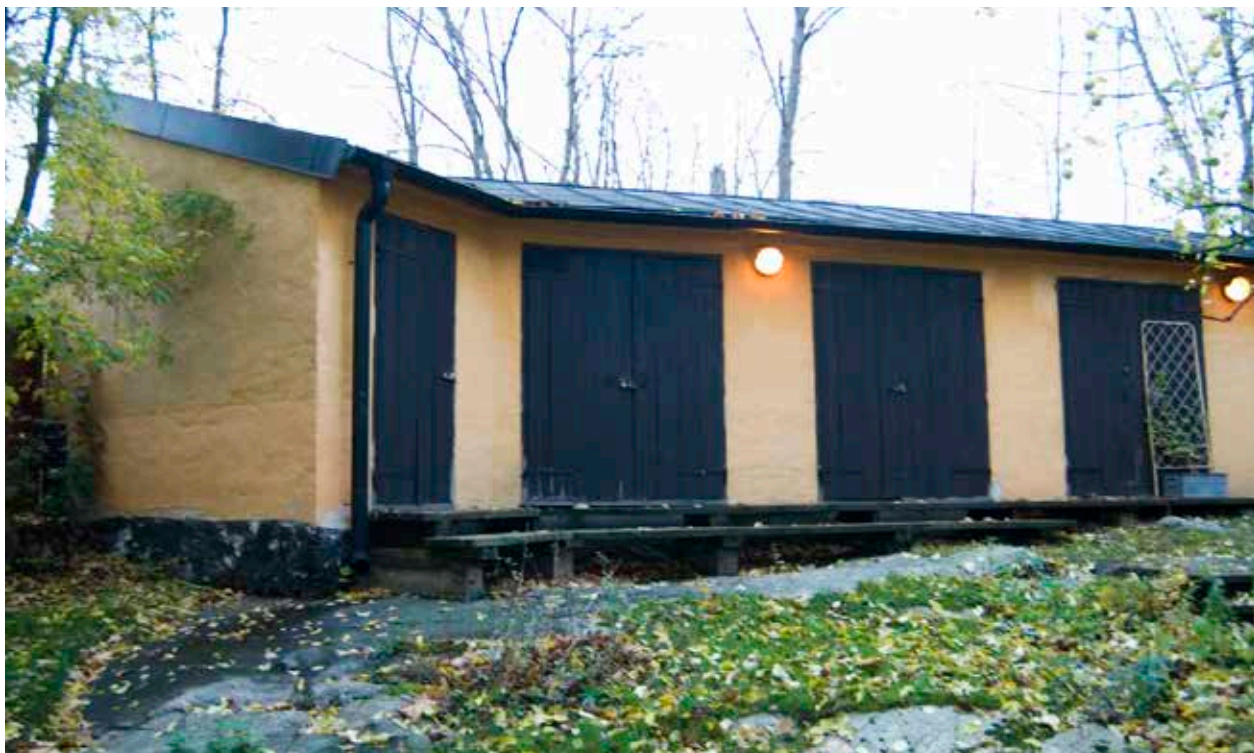
MURAD OCH PUTSAD UTHUSLÄNGA VID YTTERSTA TVÄRGRÄND 7. FOTO J. MALMBERG.

Den murade uthuslängan har en oregelbunden form som följer tomtgränsen. Byggnaden är påkostad och välbevarad med skivtäckt plåt på pulpettaget och svarta bräddörrar. Den här typen av uthusbyggnader har tidigare varit gängse på 1800-talshusens gårdar men mycket få har bevarats sedan behovet av vedbodar försvunnit och WC inrättats i lägenheterna. I södra tomtgränsen står en uthuslänga i faluröd träpanel. På gården finns grusgångar, berg i dagen och några lövträd.

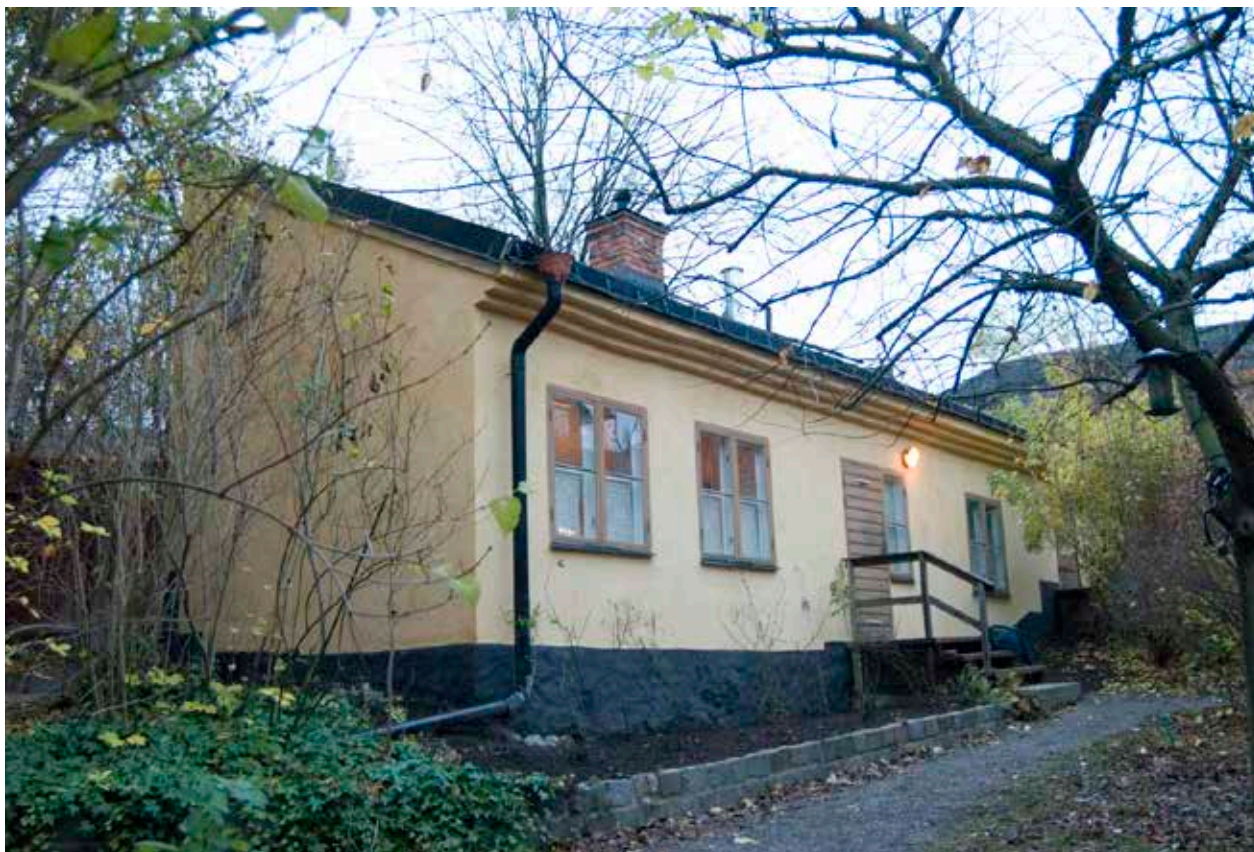
DET FÖRE DETTA RÖKERIET VID YTTERSTA TVÄRGRÄND 9. FOTO J. MALMBERG.

Rökeribyggnaden är uppförd i norra tomtgränsen. Det är ett murat och gulputsat halvhus med en

våning och oinredd vind. Dess östra del är lägre då byggnaden är uppförd mot berget och till denna del av byggnaden finns en separat dörr. Fasaderna är helt släta men taklisten är kraftig. Fönstren är fyrdelade och placerade i liv med fasaden. Entréns bräddörr nås från en trärappa. Invändigt rymmer byggnaden ett bostadsrum med kakelugn, badrum och kök. Köket med sitt välvda tak är inrymt i det före detta

rökerirummet. Innerdörrarna i huset är halvfranska. Byggnadens östra del används som förråd.

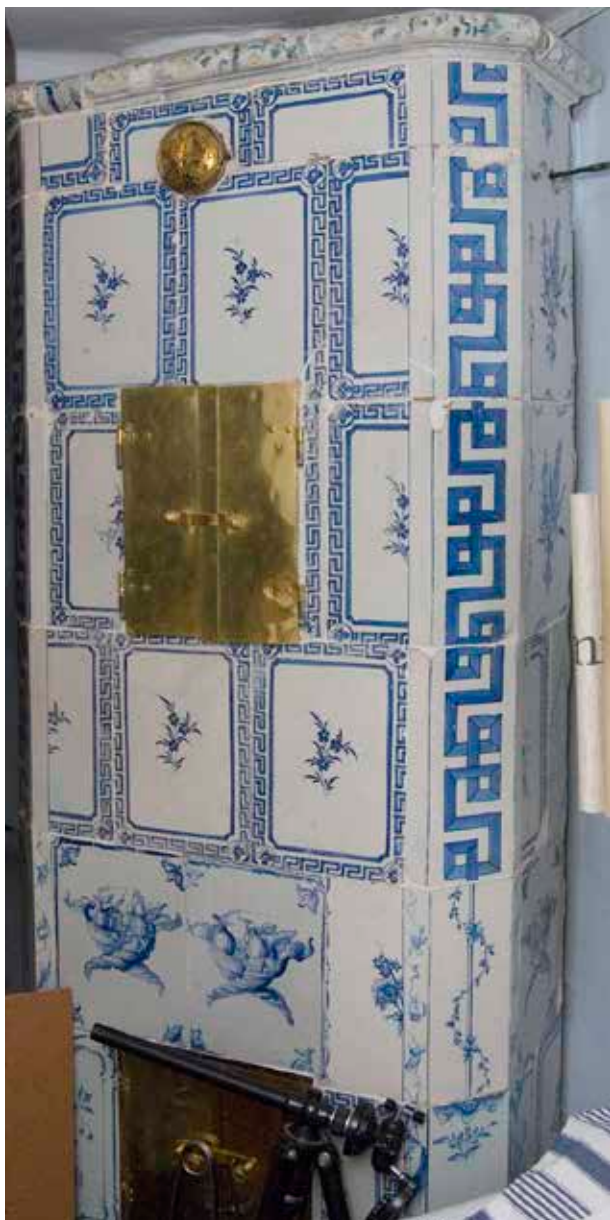
KAKELUGN MED OLIKA KAKEL PÅ YTTERSTA TVÄRGRÄND 9.  
FOTO J. MALMBERG.

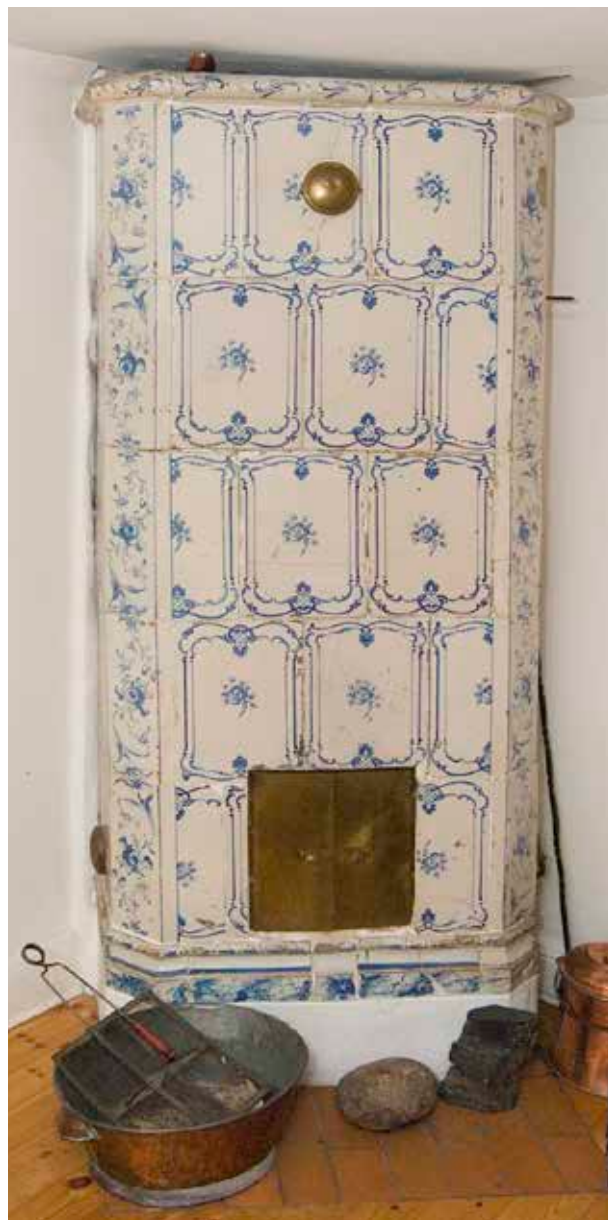
BLÅVIT KAKELUGN FRÅN 1700-TALET PÅ YTTERSTA TVÄRGRÄND 5.  
FOTO J. MALMBERG.

franska dörrar från 1700-talets andra hälft och en ålderdomlig dörr med två utanpåliggande fyllningar och stora plattgångjärn av barocktyp från 1700-talets mitt. Två murade spiskupor har bevarats vid den centrala murstocken, och en blåvit kakelugn från gustaviansk tid återfinns i bottenvåningen. Pärilsfontpanel från 1800-talets andra hälft förekommer på flera ställen. I ett rum på övervåningen finns ett handhyvlat paneltak och i ett annat rum breda golvbräder från 1700-talet. Golven i övrigt utgörs av linoleum eller nyinlagda trägolv. Taken är klädda med skivmaterial i flera rum och fönsterfodren är nytillverkade.
