STADSHOLMEN

# HERRÄNGSGÅRDEN 6

Segeltorpsvägen 49 och 51

### FAKTABLAD

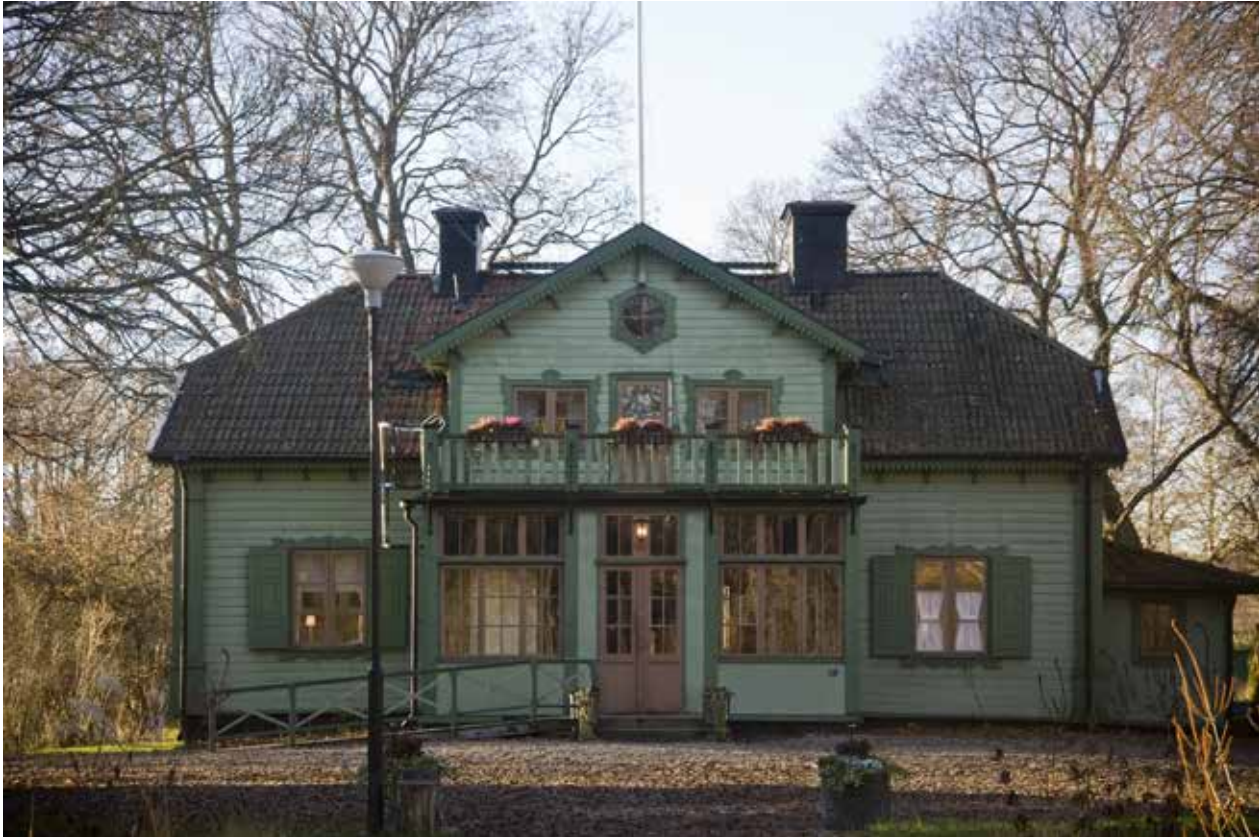
HUVUDBYGGNADEN FRÅN GÅRDSSIDAN. FOTO J. MALMBERG.

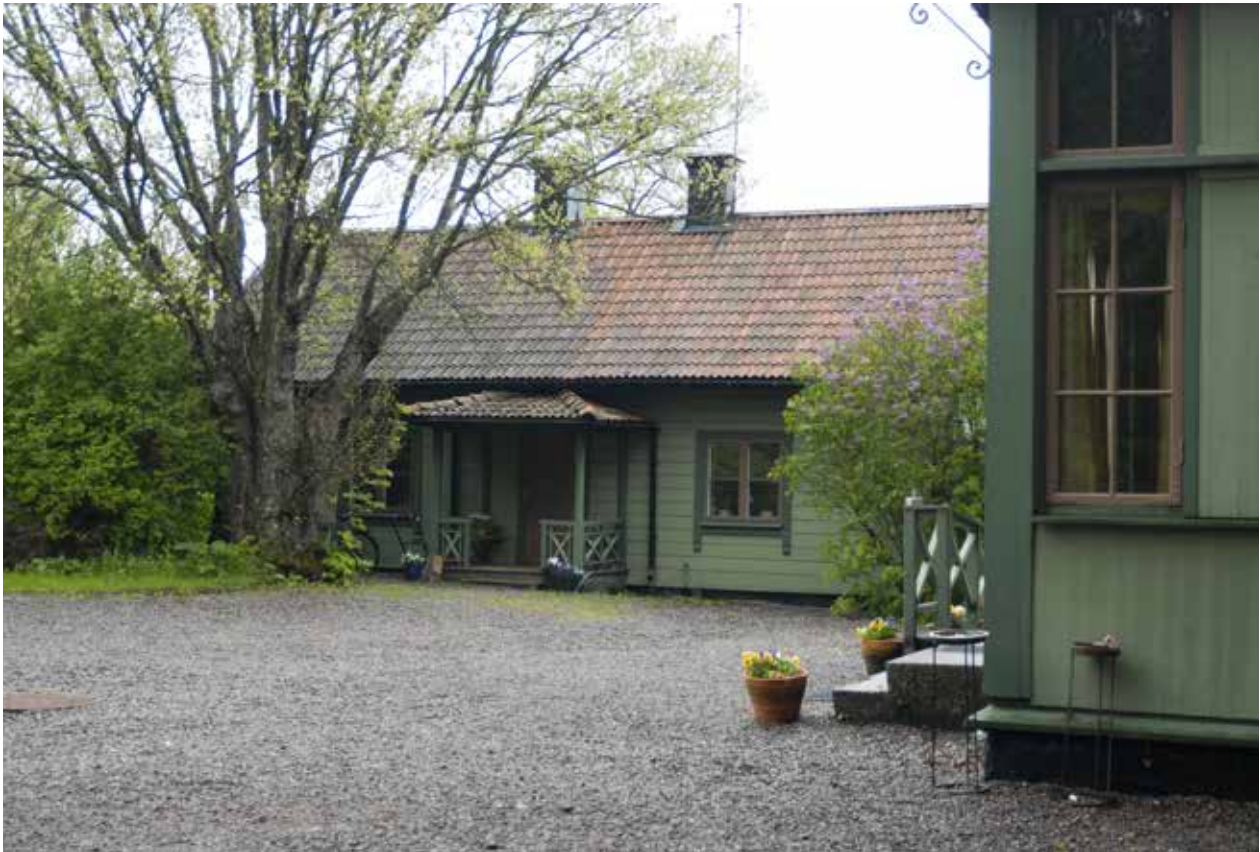
SÖDRA FLYGELN OCH EN DEL AV HUVUDBYGGNADEN FRÅN GÅRDSSIDAN. FOTO J. MALMBERG.

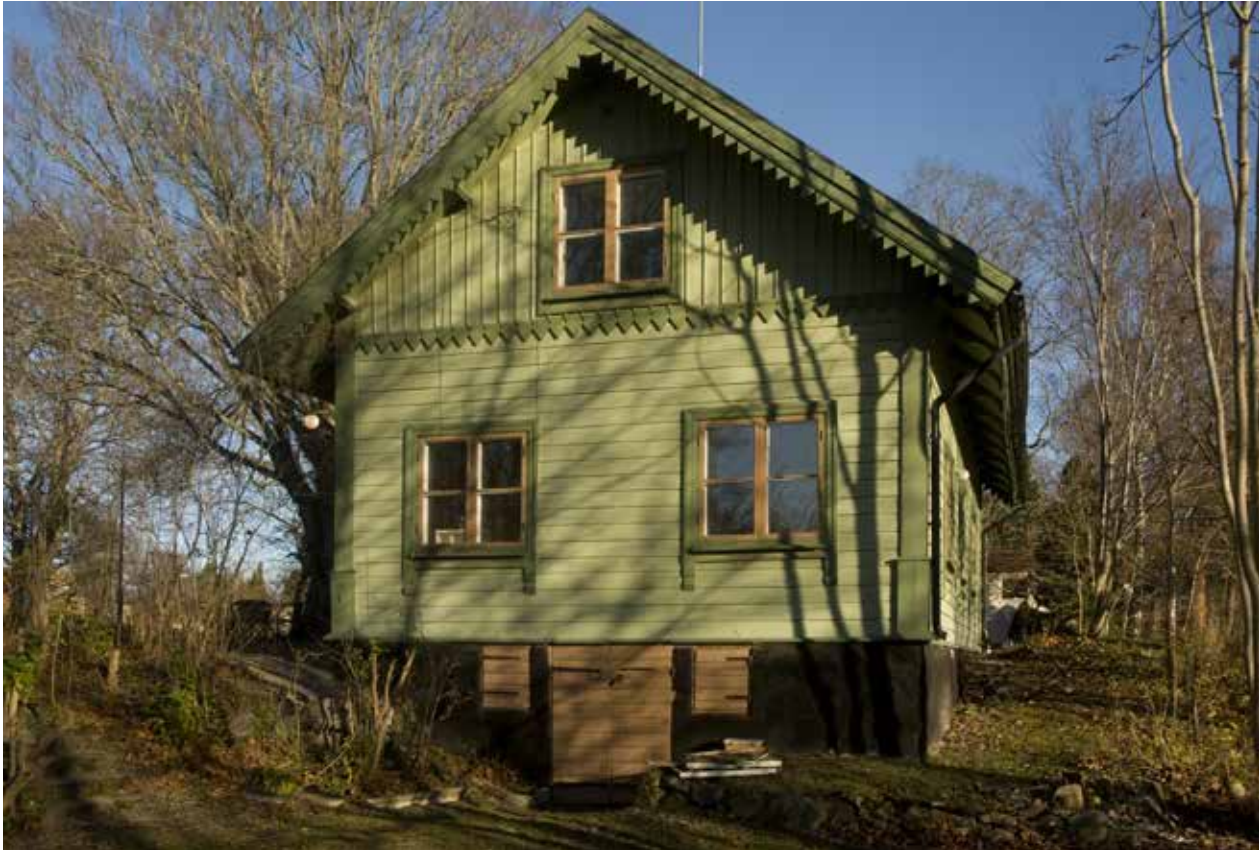
SÖDRA FLYGELNS GAVEL MED DÖRRAR OCH LUCKOR FRÅN BYGGNADSTIDEN. PANELEN ÄR LIGGANDE I NEDRE DELEN OCH STÅENDE I DEN ÖVRE OCH SATTES UPP I SLUTET AV 1800-TALET LIKSOM DE SÅGTANDADE LISTERNA. FOTO J. MALMBERG

Den södra flygeln (Nr 2) liknar huvudbyggnaden till sitt uttryck. Det är en timrad, panelklädd envåningsbyggnad med källare och vind. Taket är täckt av tvåkupigt tegel. På västra långsidan finns en förstuvkvist. Källarutrymmet har plankdörrar och luckor

som troligtvis är original, medan övriga fönster och ytterdörren tillkom vid en senare renovering. I den norra delen av byggnaden finns bevarade marmorerade väggpaneler, sannolikt i original. I samma rum finns även välgjorda rekonstruktioner av målningen utförda på tunna masonitskivor. De två rummen i husets södra del har kakelugnar från 1900-talet. Den södra delen av huset har en murad källare i vilken spismuren ovanför stöttas upp av en grov ekstock, fastgjuten i ett stenfundament.

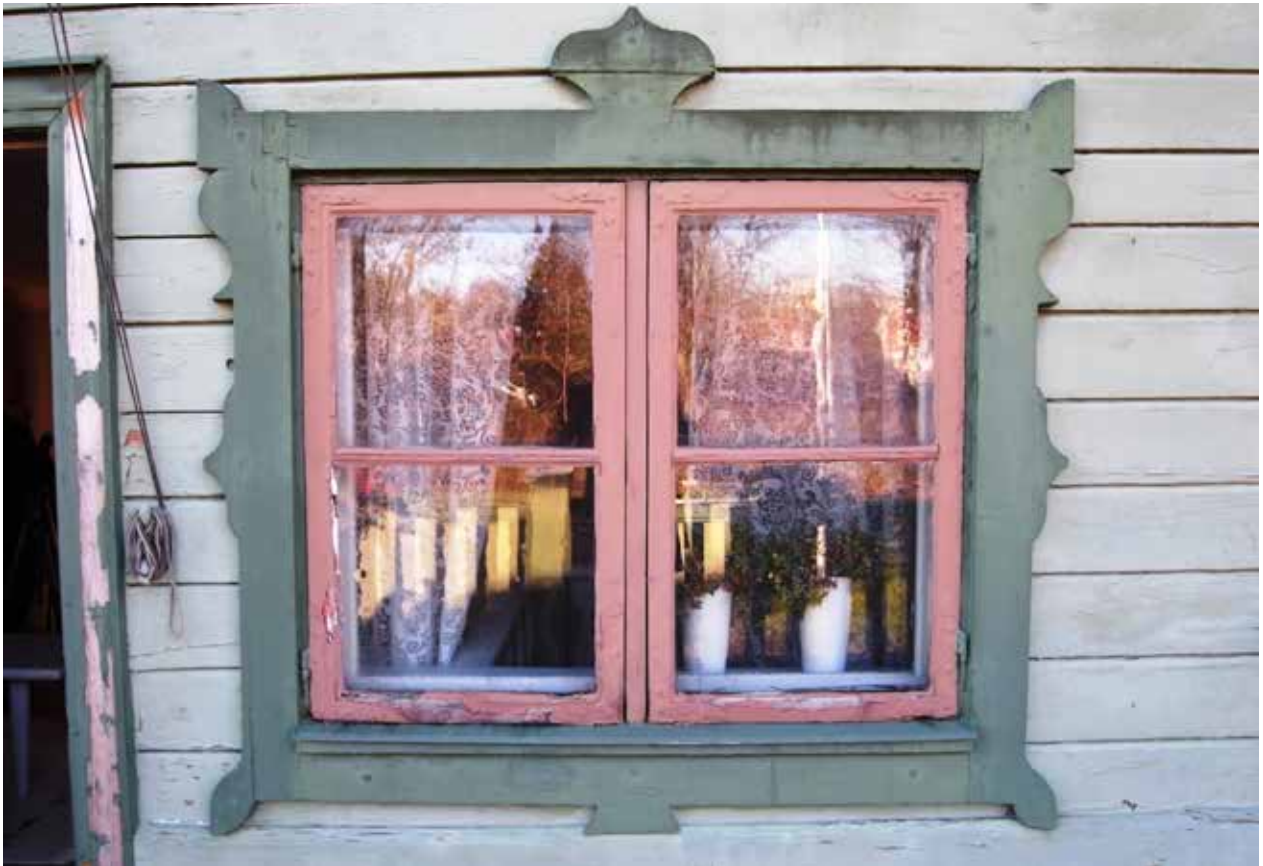
**FÖNSTER PÅ HUVUDBYGGNADENS GÅRDSSIDA. HÖRNBESLAG OCH GÅNGJÄRN FRÅN 1700-TALET, KONTURSÅGAT FÖNSTERFODER FRÅN SENT 1800-TAL. FOTO B. NORDENMARK.**

utformade som pilastrar. Taket är valmat och täckt med tegel. Båda långsidorna har frontespiser med två mindre fönster. Den östra frontespisen är överst prydd med ett lunettfönster och den västra har på motsvarande plats ett emblem med året 1788 inskrivet. Fönster med luckor, hörnbeslag, gångjärn och haspar är sannolikt original från 1700-talet, medan fönsteromfattningar, kontursågade takfotslistor och glasverandan sannolikt är från slutet av 1800-talet.

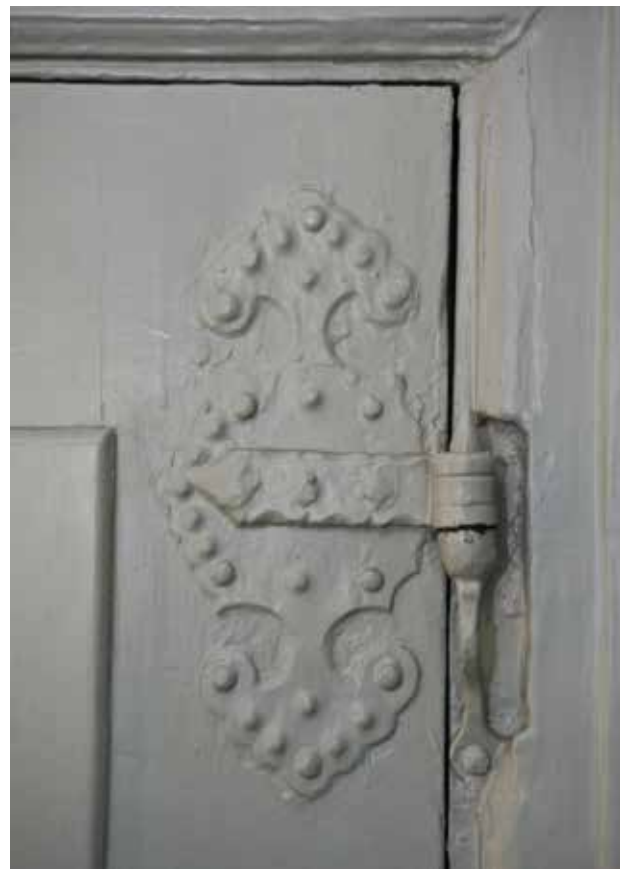
**SÅ KALLADE PEPPARKAKSGÅNGJÄRN, SANNOLIKT FRÅN SLUTET AV 1600-TALET, PÅ EN AV DÖRRARNA I HUVUDBYGGNADEN. FOTO J. MALMBERG.**

övriga snickerier i bottenvåningen, bland annat spegeldörrar, nyttillverkades troligen under den stora renoveringen 1958–1960. Övervåningens rum har tapetserade väggar och innertak av handhyvlade bräder. Dörrarna är fyrfyllningsdörrar med utanpåliggande fyllningar och har så kallade pepparkaksgångjärn. Både dörrar och beslag kan vara äldre än byggnadens uppförandetid, vilket skulle betyda att de har flyttats från en annan, äldre byggnad.

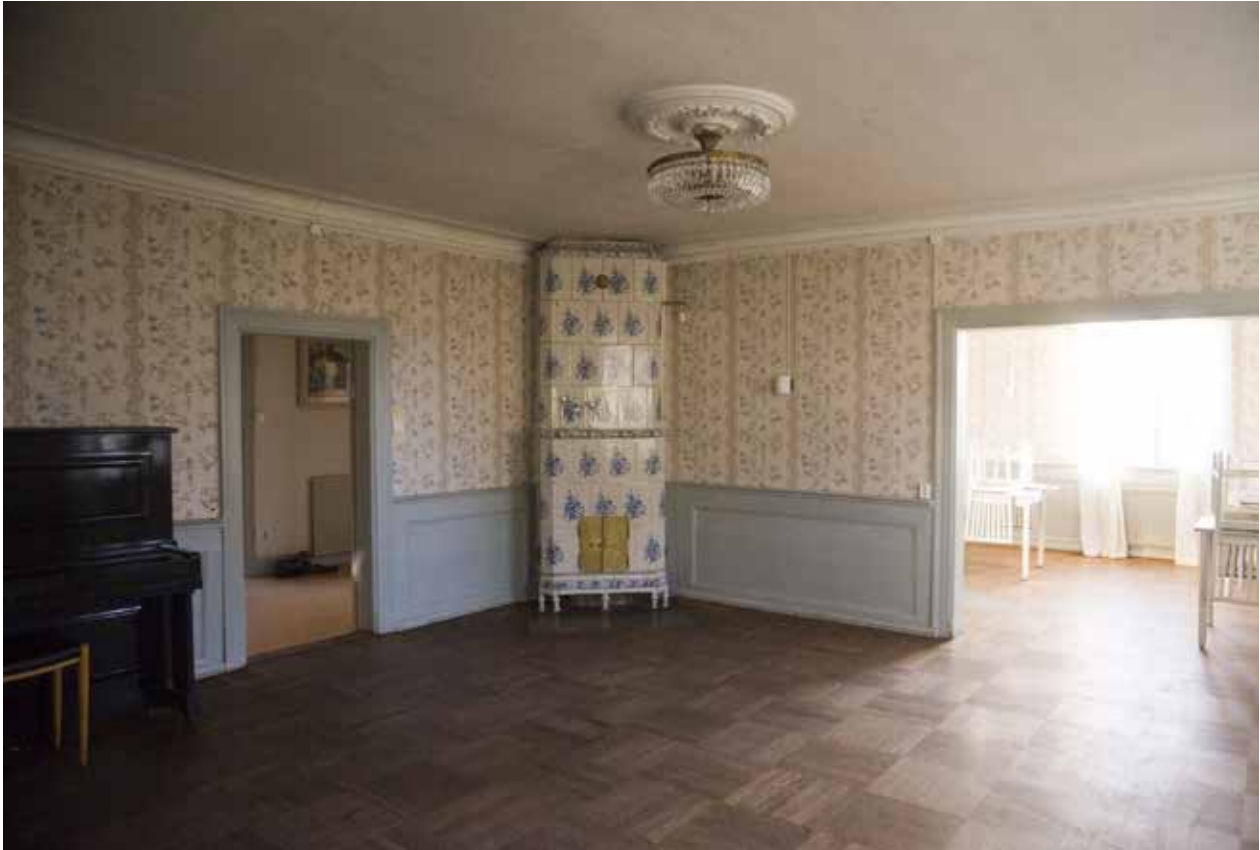
SALEN I HUVUDBYGGNADEN MED FAJANSKAKELUGN OCH BRÖSTNINGSPANELER FRÅN SLUTET AV 1700-TALET. FOTO J. MALMBERG.

Interiören har fortfarande prägel av 1700-tal med bevarade byggnadsdetaljer. I bottenvåningen har salongen gustavianska taklister i stucc och bröstningspaneler. De tre rummen åt väster har fajanskakelugnar från slutet av 1700-talet med fotställningar i svarvat trä och eldstadsplan av grön marmor. Vissa
