**STADSHOLMEN**

# HIPPOMENES 7

Prästgatan 7

### FAKTABLAD

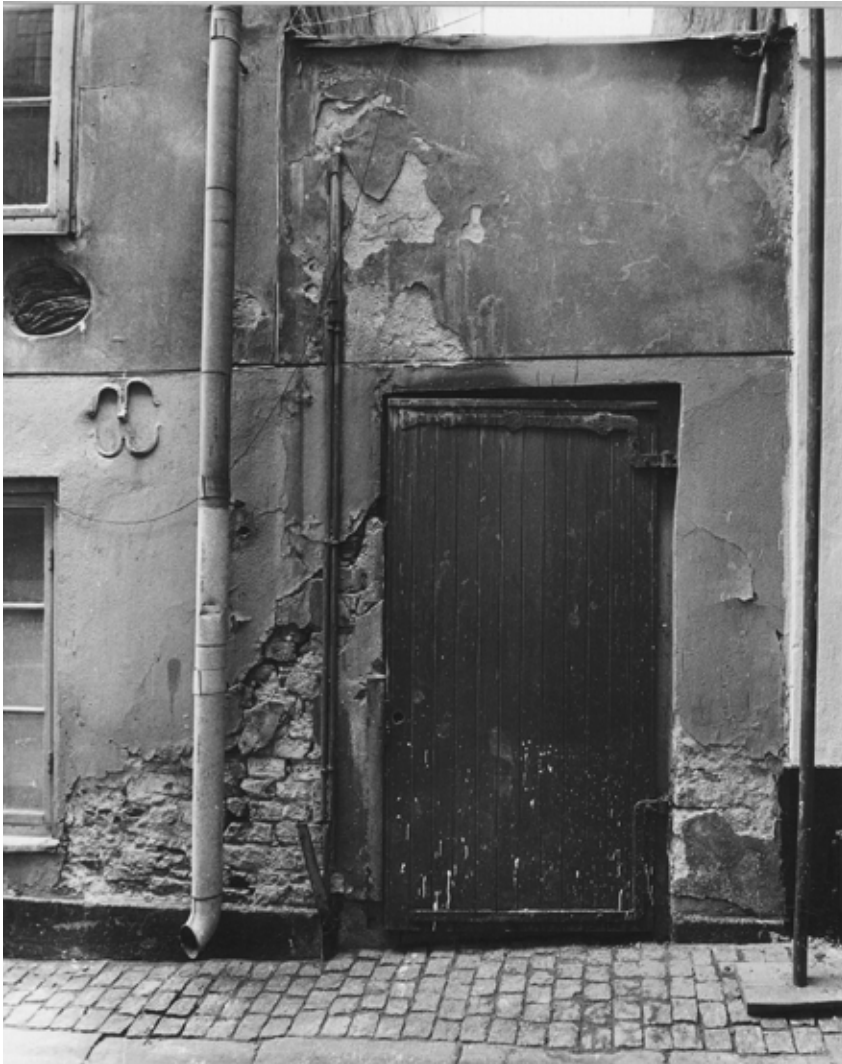
FOTOT VISAR HUR STENMUREN TILL GÅRDEN SÅG UT STRAX INNAN DEN REVS PÅ 1970-TALET, OCH ERSATTES AV EN JÄRNGRIND. FOTO SSM:S ARKIV, PORTALINVENTERINGEN, 916.

Sedan 1973 tillhör gården inte längre fastigheten. Muren som avgränsade gården från gatan revs och ersattes av en järngrind. Fastigheten förvärvades av Stadsholmen 1987.

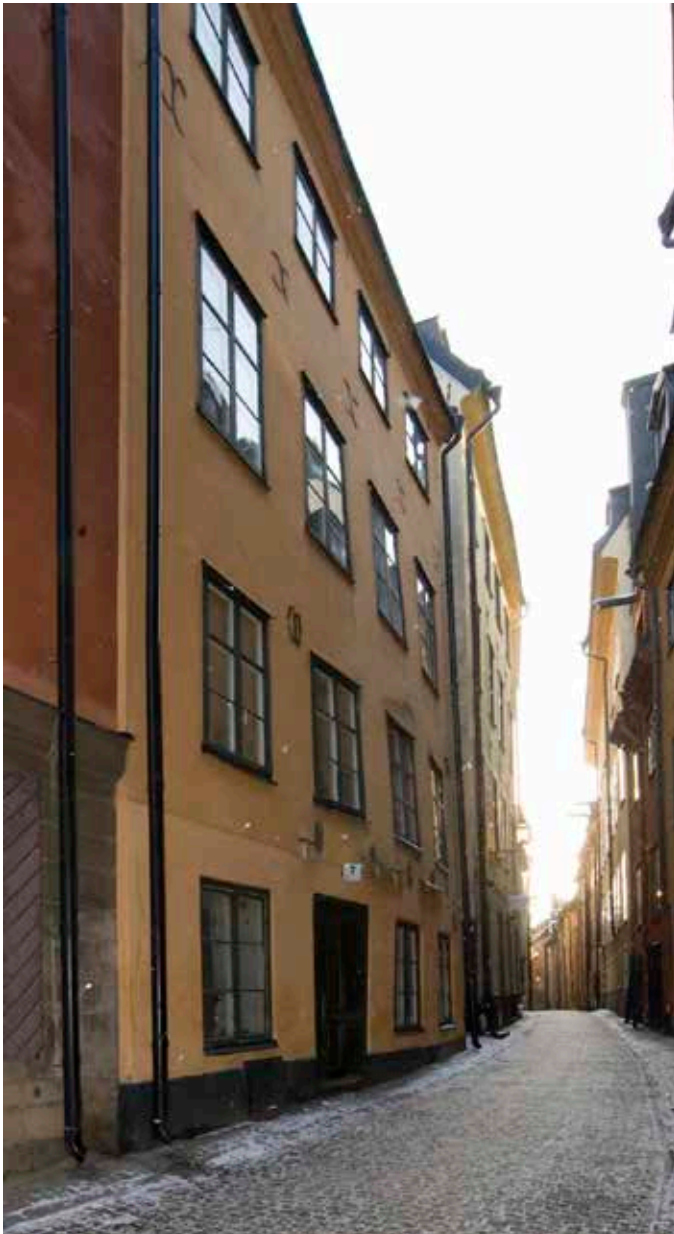
FASTIGHETEN HIPPOMENES 7 BESTÅR AV ETT FYRA VÅNINGAR HÖGT STENHUS. DEN NÄRMASTE FÖNSTERAXELN UTGJORDE FRÅN BÖRJAN EN VÄLVD PORTGÅNG PÅBYGGD MED FLERA VÅNINGAR, OCH DELADES MED HUSET NORR OM PORTEN. FOTO: J. MALMBERG.

Byggnaden är fyra våningar hög med slätputsade fasader och medeltida ankarslutar mot både gatan och den igensatta gränden. Mellan bottenvåningen och våning 1 trappa syns järnbalkar som lagts in i gatufasaden, sannolikt vid 1940-talets ombyggnad. Intill finns flera, märkliga partier där man lämnat synligt vad som tycks vara räfflad sten. Fönstren har två bågar, vardera indelade med spröjs till tre rutor i de nedre våningarna men två rutor i den översta våningen som har lägre fönster. Mot gränden finns endast ett fönster

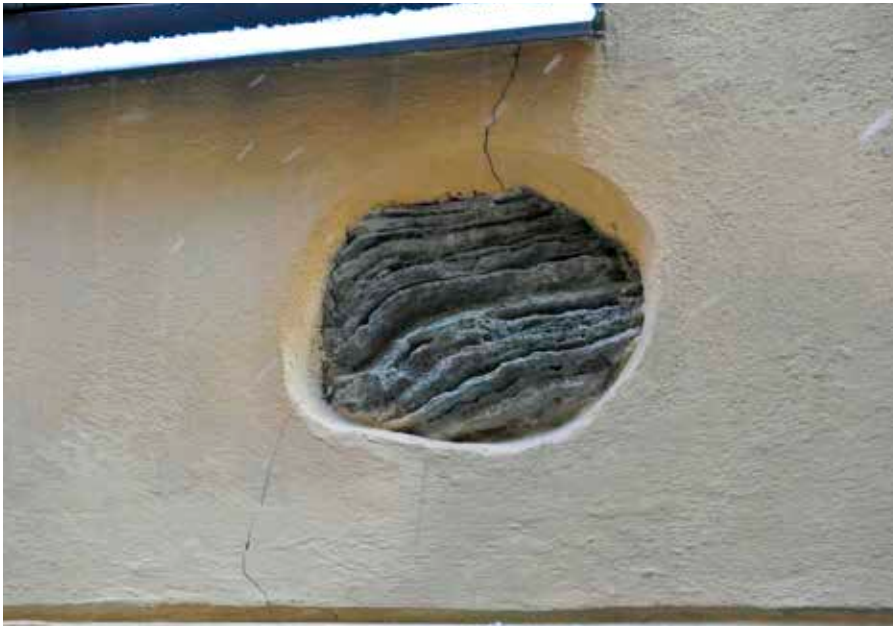
DETALJ AV ETT AV DE UTSPARADE PARTIERNÄ I FASADEN. DET SER UT SOM RÄFFLAD STEN. FOTO: J. MALMBERG.

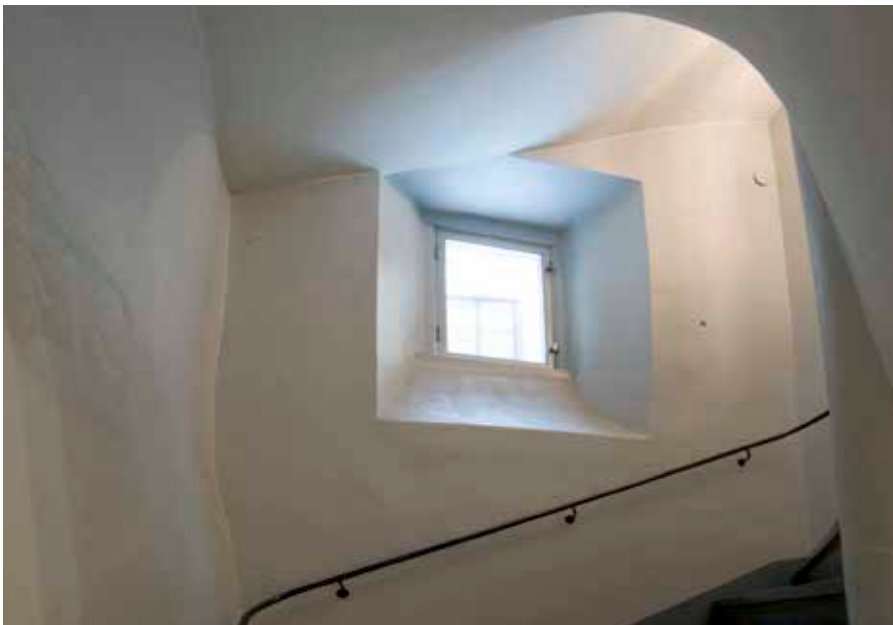
TRAPPORNA ÄR AV BETONG MED STENKLÄDDA STEG. HÄNDELEDAREN OCH FÖNSTRET PRÄGLAS AV SAMMA OMBYGGNAD, SOM SKEDDE 1942. FOTO: J. MALMBERG.

En stor ombyggnad genomfördes av den dåvarande fastighetsägaren 1942, då kriget pågick i Europa. Från portgången i bottenvåningen och upp till vinden lades en ny stentrappa in. Lägenhetsdörrarna byttes, och förmodligen inreddes ett skyddsrum samtidigt, eftersom det året därpå fanns ett luftskyddsrum med splittersäkra dörrar. Lägenheterna förseddes med badrum och wc i de gamla kökens läge, och nya kök i inrättades i vad som tidigare varit kammare. Flera kakelugnar togs bort. På vinden inreddes ett rum med kokvrå och toalett, även hanbjälksvinden

Portgången har stenlagt golv och synligt tegel i väggar. Muren mot norr och det före detta grändvalvet är medeltida, däremot inte sydväggen. Trappan upp till vinden är stenlagt på betongstomme från 1942. Lägenhetsdörrarna med foder är samtida. Till källarna leder en stentrappa från 1780-talet. I lägenheterna finns bevarad inredning från 1700-talets slut i form av markerade takspeglar, fönsterbröst- och fönstersmygpaneler samt fönsterfoder. Eldstadsfundament av kalksten har i vissa fall behållits sedan kakelugnen tagits bort. I övrigt präglas lägenheterna av renoveringen och ombyggnaden 1942.

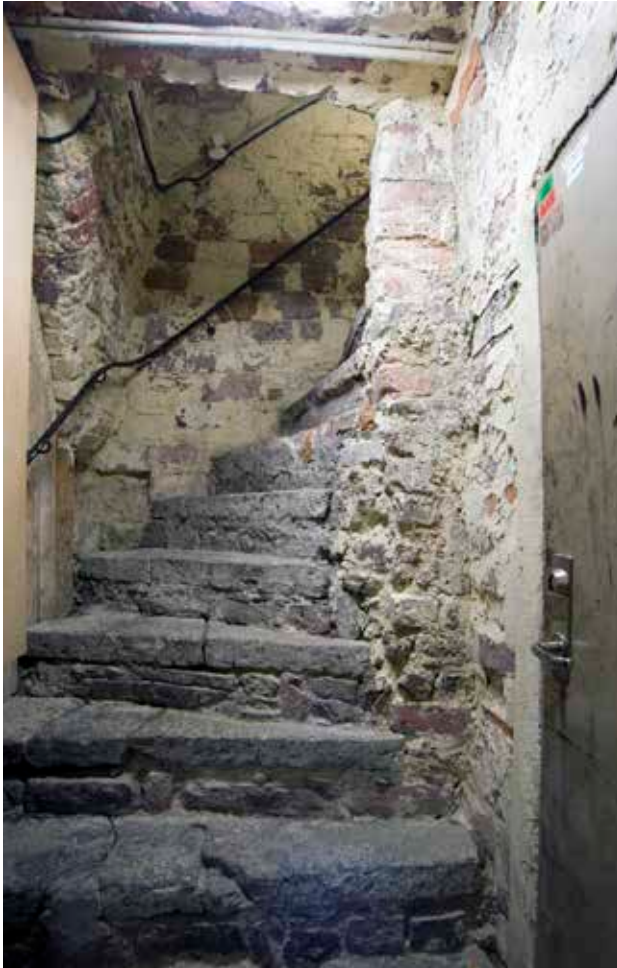
DEN ENDA ÄLDRE TRAPPAN SOM BEVARATS ÄR DEN FRÅN PORTGÅNGEN TILL KÄLLARNA. FOTO: J. MALMBERG.

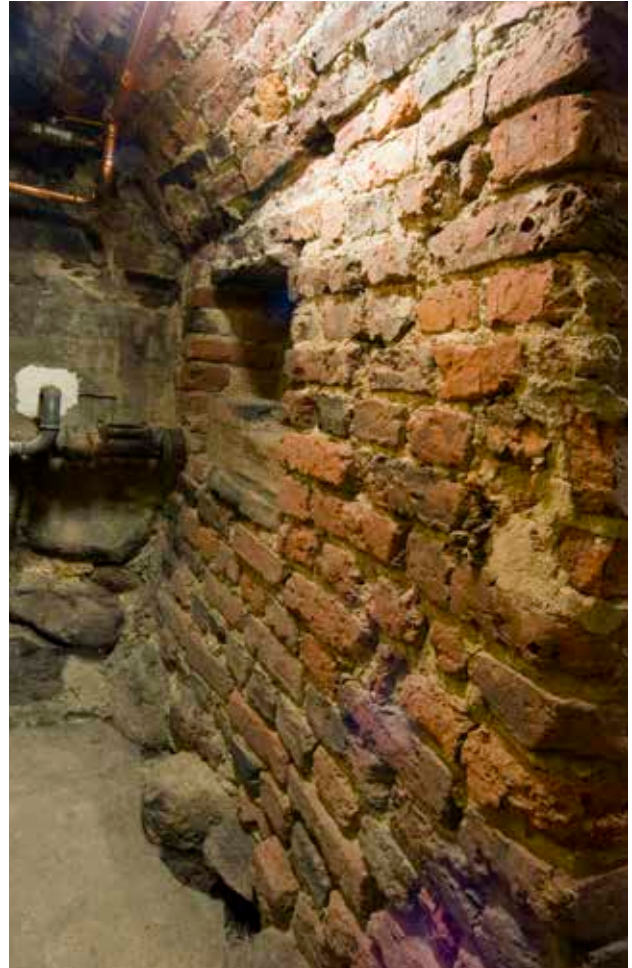
DEN HÄR NISCHEN I EN MELLANVÄGG ÄR SANNOLIKT ÄR FRÅN 1500-TALET, MEDAN YTTERMURARNA ÄR ÄLDRE. FOTO: J. MALMBERG.

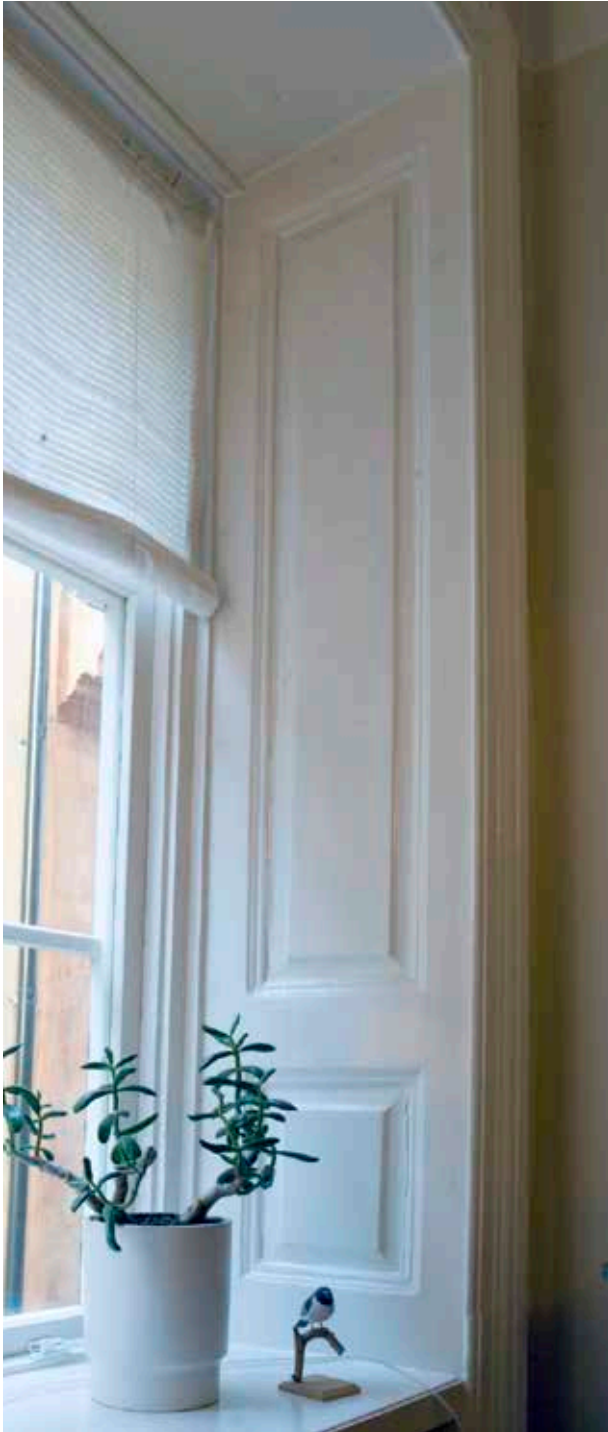
FÖNSTERSNICKERIerna ÄR BEVARADE SEDAN SLUTET AV 1700-TALET, DÅ SNICKAREN JONAS WIKMAN OCH HUSTRUN ANNA BYGGDE OM. FOTO: J. MALMBERG.

År 1780 var ägaren till huset skräddaren Jonas Wikman. Året därpå angav skräddaränskan Anna Wikman att huset var renoverat och hade fått nya trossbottnar, golv, dörrar, fönster och paneler. Dessutom hade den fjärde källaren välvt, och portgången hade stenlagts. Bagarstugan låg kvar i bottenvåningen och rummen värmdes ännu av gröna kakelugnar. Även på fjärde våningen fanns nu ett kök, och vinden hade inretts med två kammare.
