STADSHOLMEN

IPHIGENIA 1

Västerlånggatan 30

FAKTABLAD

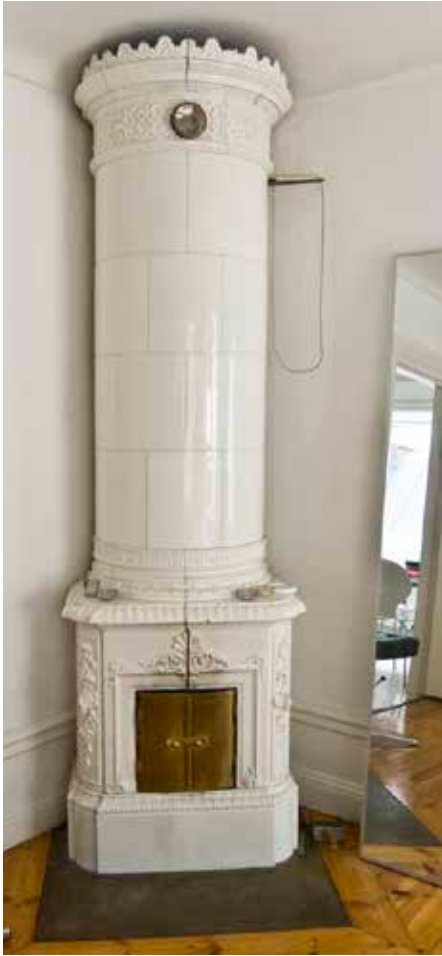
KOLONNKAKELUGN FRÅN 1800-TALET MITT.
FOTO: J. MALMBERG.

I lägenheterna finns välbevarade 1800-talsinredningar i form av fönsterpaneler, fönster- och dörrfoder, kakelugnar och halvfranska pardörrar. Förmodligen är delar av inredningarna från då de två husen sammanslogs till ett vid 1800-talets början.

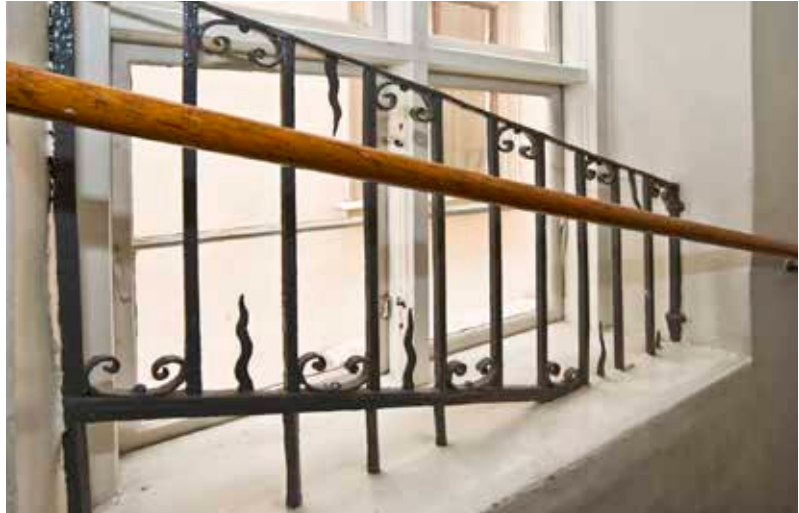
DET SMIDDA RÄCKET I TRAPPLOPPET ÄR FÖRMODLIGEN FRÅN
1700-TALET. FOTO: J. MALMBERG.

Portgången har golv av keramikplattor och en hög bröstning av trä från omkring sekelskiftet 1900. Det välvda trapploppet har trappsteg av kalksten. Vilplanet på våning 1 trappa är belagt med keramikplattor, övriga med kalksten. Fönsteröppningarna i trapploppet mellan våningarna 2 och 4 trappor bevarar äldre fönsterkarmar från början av 1700-talet, samt haspar från 1700-tal och tidigt 1800-tal. Mellan våning 1 och 3 trappor finns vid fönsteröppningarna smidda järnräcken från 1700-talet. Mellan våning 3 och 4 trappor är fönsterräcket av trä med snedställda pinnar, en typ av metallimiterande räcke som förekommer från 1700-talets slut och under större delen av 1800-talet. Lägenhetsdörrarna är halvfranska enkeldörrar med profilerade foder och i vissa fall ovala vred.

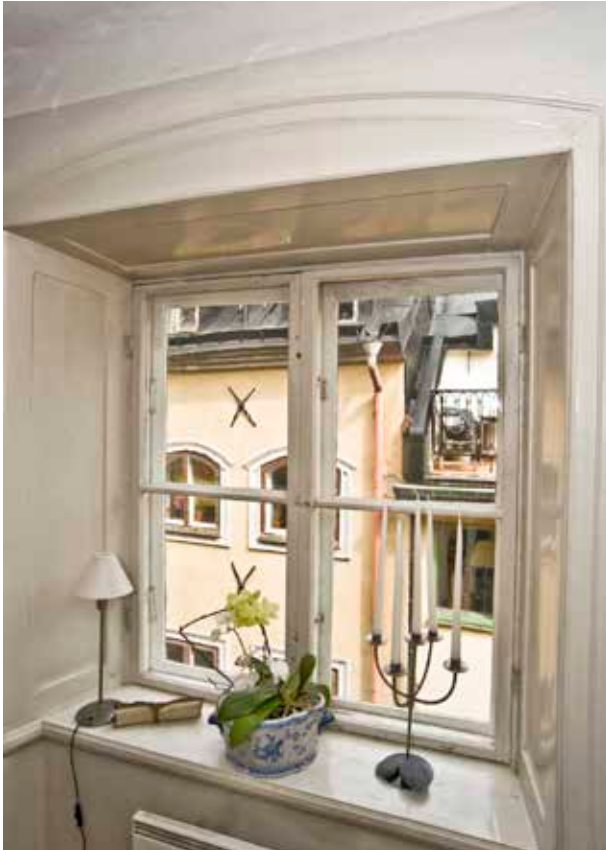
STICKBÄGIG FÖNSTERÖPPNING MED STENPROFILERADE PANELER FRÅN 1800-TALET. FOTO: J. MALMBERG.

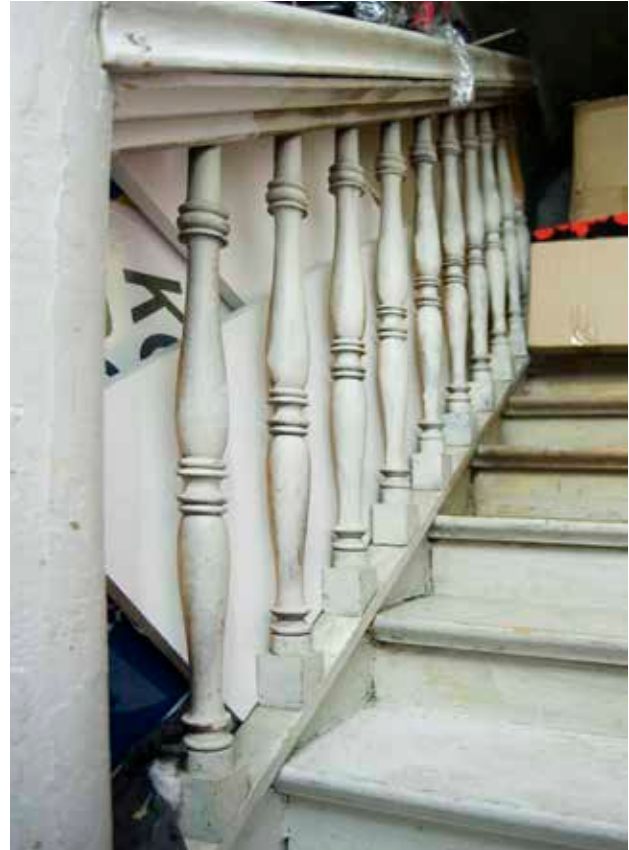
MELLAN BOTTENVÅNINGEN OCH VÅNING 1 TRAPPA FINNS I EN AV BUTIKERNA EN TRAPPA MED SVARVAT TRÄRÄCKE. TRAPPAN TILLKOM UNDER SENT 1800-TAL. FOTO: J. MALMBERG.

I bottenvåningens butiker finns en trätappa med svarvat räcke från 1800-talets andra hälft och ett målat glastak från omkring år 1900.
