## STADSHOLMEN

# IRIS 14

Västerlånggatan 37, Prästgatan 36

### FAKTABLAD

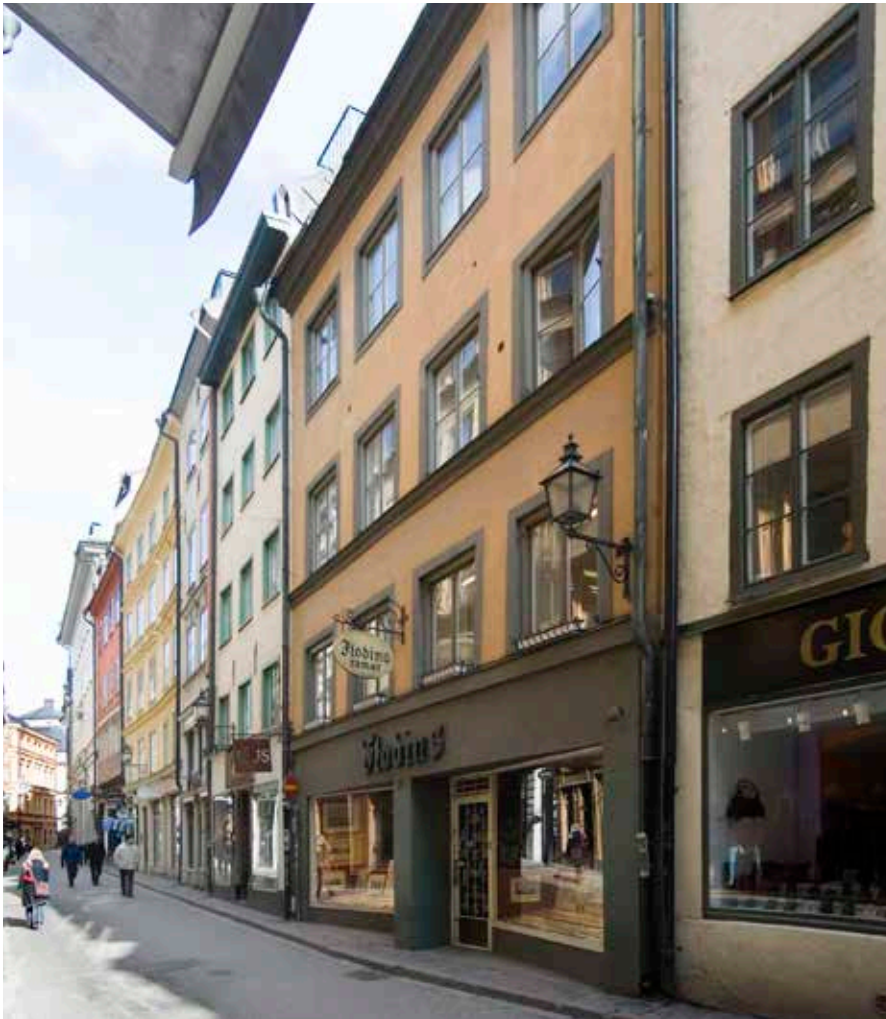
FASADEN MOT VÄSTERLÅNGGATAN.  
FOTO J. MALMBERG

Byggnaden är mot Västerlånggatan fyra våningar hög och fyra fönsteraxlar bred. Fasaden är slätputsad med släta fönsteromfattningar av puts i avvikande färg och en gördelgesims. Uppåt avslutas fasaden av en utkragad taklist och taket är lagt med plåt. Fönstren är kopplade och inåtgående, i de två översta våningarna försedda med spröjs. Butiksfasaden i bottenvåningen har kvar sin utformning från omkring 1950 medan butiksinteriören har parkettgolv och en trappa till våningen ovanför från samma tid. I övrigt är inredningen i stort sett modern.

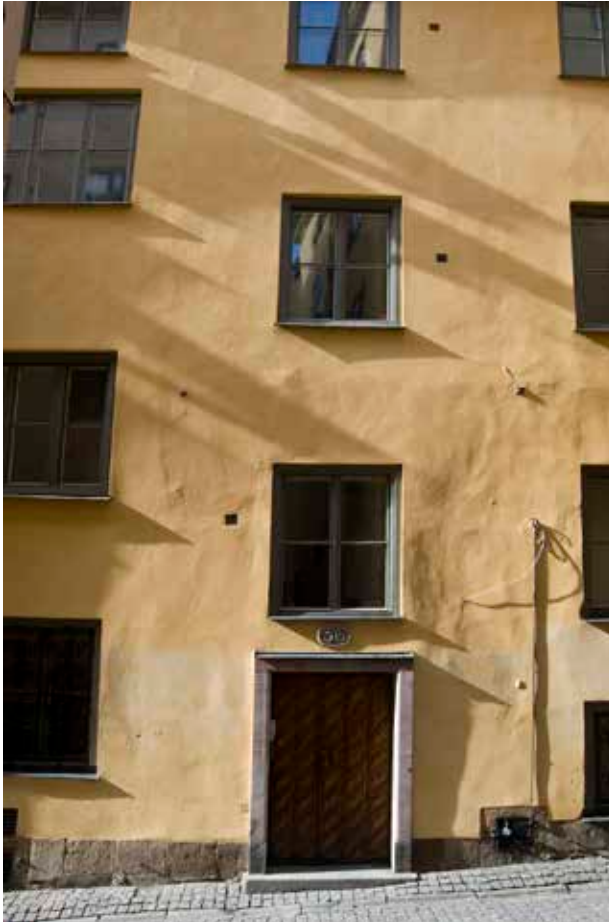
FASADEN MOT PRÄSTGATAN. FOTO J. MALMBERG.

Mot Prästgatan har byggnaden tre fulla våningar och en bottenvåning som delvis ligger under marknivå. Huset är tre fönsteraxlar brett med slätputsad fasad och utkragad taklist. Trapphusfönstren är breda och spröjsade medan övriga fönster är kopplade och inåtgående. Portalen är utförd i historiserande stil, sannolikt på 1940-talet, med en mönsterhuggen omfattning av Roslags-sandsten samt en reliefmönstrad nummerskylt av sandsten från Gotland. Portbladet av ek är utfört i barockstil med kraftiga romber.

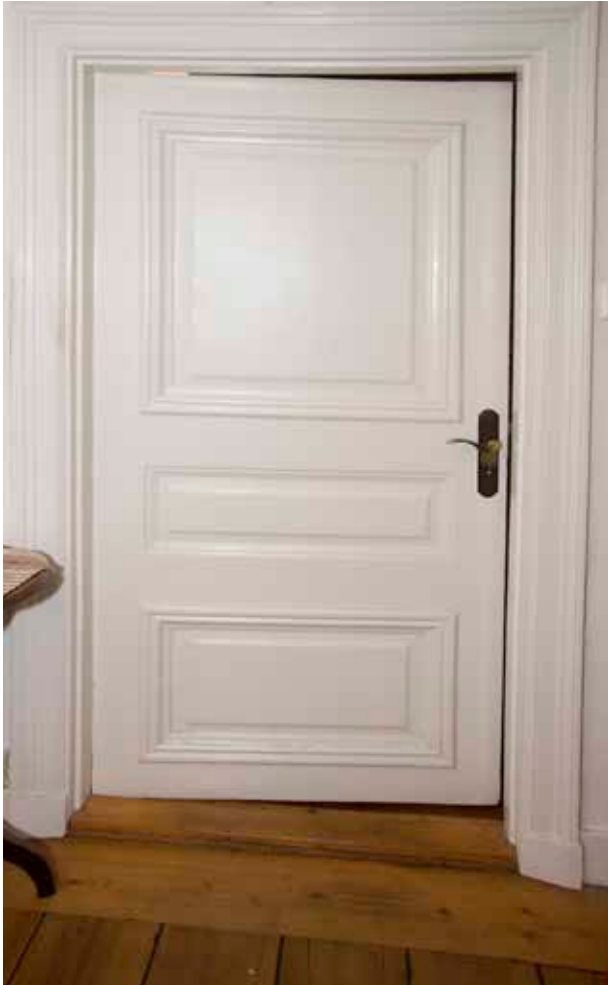
HELFRANSK DÖRR AV 1700-TALSTYP. FOTO J. MALMBERG.

En del äldre inredningsdetaljer är bevarade som fönstersmyg- och fönsterbröstpaneler samt pardörrar från 1800-talets andra hälft till exempel på våning 2 trappor. Vidare finns på våning 3 trappor bland annat en helfransk enkeldörr av 1700-talstyp samt trefyllningsdörrar från 1800-talets andra hälft. I hanbjälksvindens lägenhet finns en sekundärt insatt pardörr av 1800-talstyp. Trapphuset har två äldre järndörrar, en till källaren och en till vinden. På bottenplanet finns en blottlagd, stickbågig nisch i murverket och i lägenheten på 2 trappor finns en besparingsnisch i muren mot grannfastigheten.

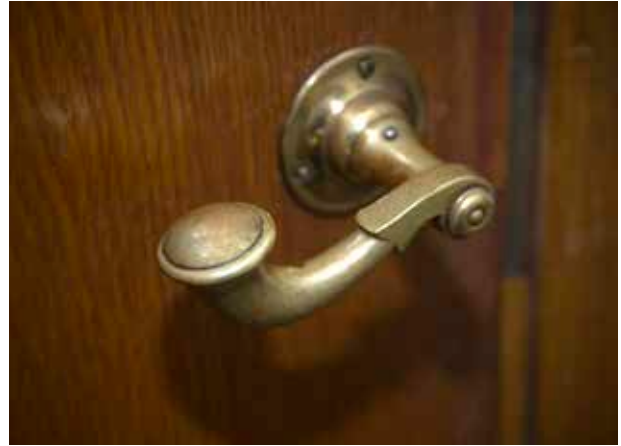
FINT UTFORMAT DÖRRTRYCKE AV MÄSSING FRÅN 1940-TALET. FOTO J. MALMBERG.

Invändigt präglas huset framför allt av 1940-talets modernisering. Trapphusets kalkstengolv – i entrén lagt i mönster med historiserande motiv – och släta, fernissade lägenhetsdörrar är från denna tid. I lägenheterna finns vidare samtida parkettgolv, dörrar, foder, öppna spisar och badrumsinredningar med turkost kakel. Fönstren är kopplade och inåtgående med espagnolettlås. Fönsterbänkarna består i flera fall av kalkstenskivor.
