STADSHOLMEN

# JUSTITIA 27

BLOCKMAKARENS HUS

Stigbergsgatan 21

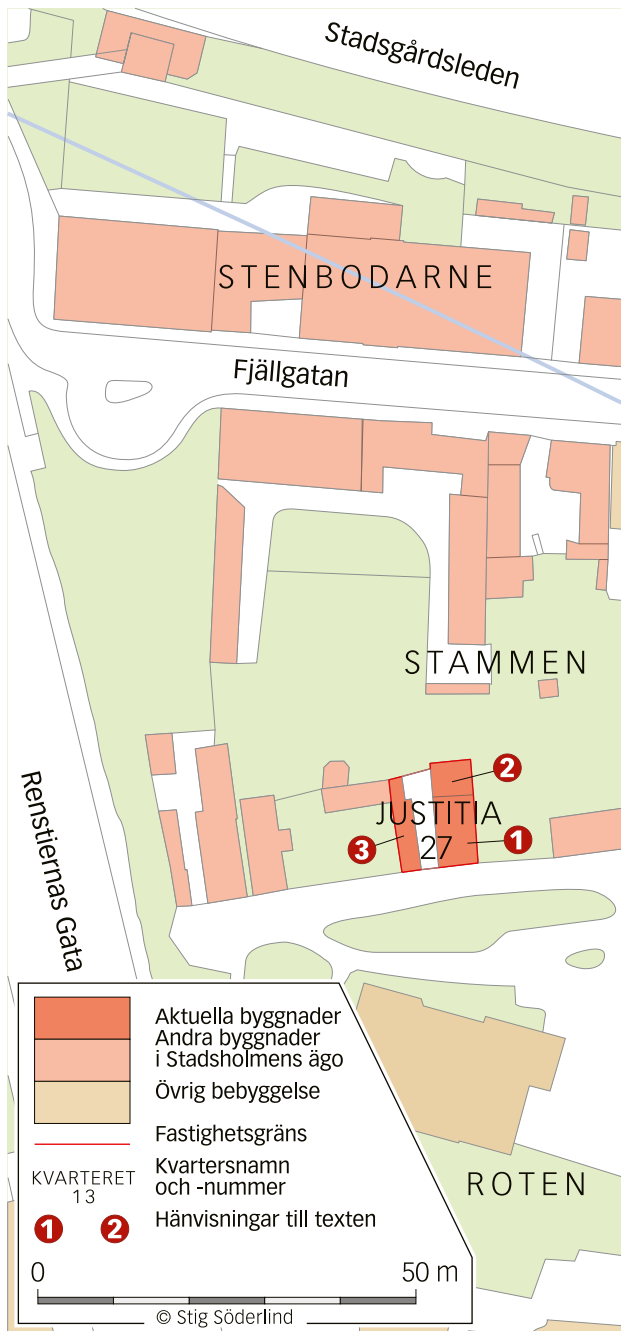
- 1 GATHUS
- 2 GÅRDHUS
- 3 UTHUSLÄNGA

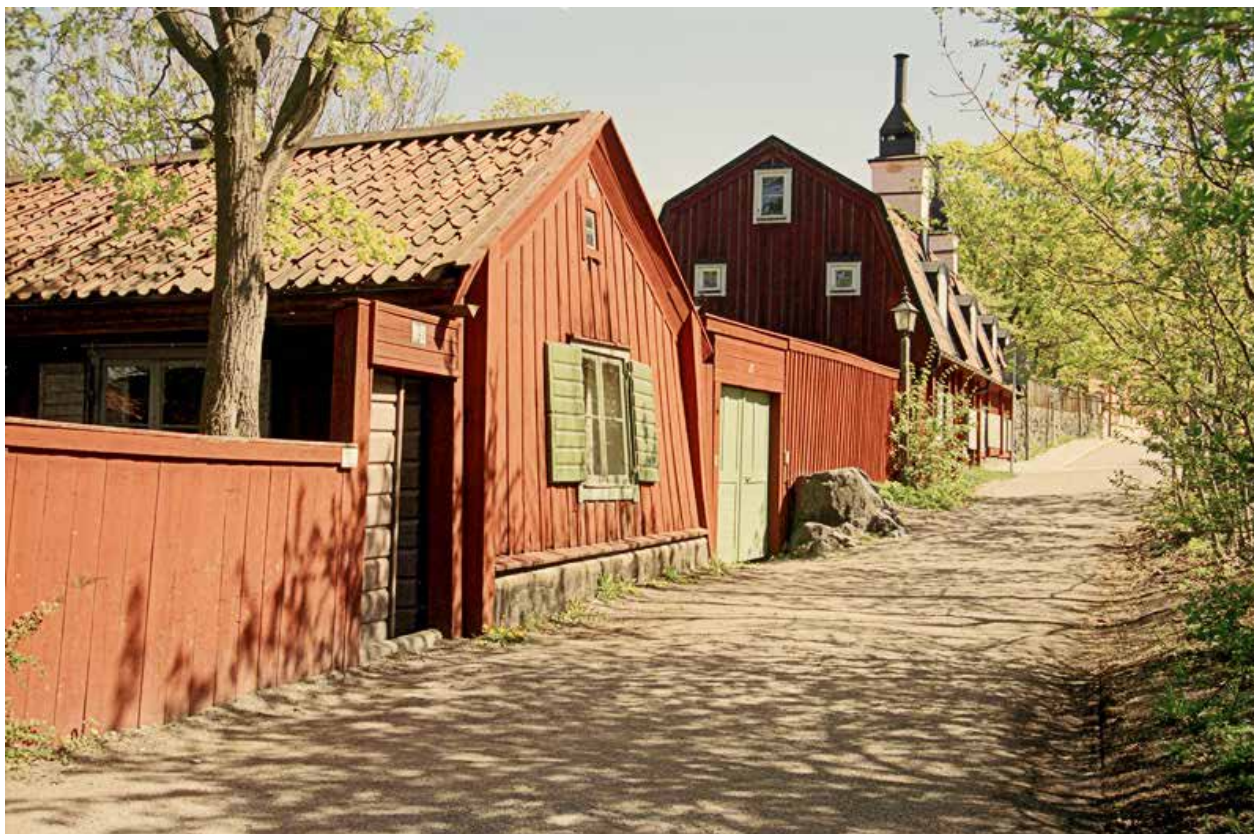
GATHUSET VÄNDER KORTSIDAN MOT STIGBERGSGATAN. HITOM HUSGAVELN LEDER EN PORT MED DÖRR AV LIGGANDE PLANKOR IN TILL GÅRDEN.  
FOTO: G. FREDRIKSSON, STOCKHOLMS STADSMUSEUM.

Tomten är kringgårdad av rött plank. Från Stigbergsgatan leder en port med en pardörr av liggande, profilerade täckbrädor och bandgångjärn på baksidan. En trätrappa leder ner till en smal, grusad gård. Till vänster på gården ligger en uthuslänga, till höger bostadshuset.

lägre än gathusdelen. Båda taken är klädda med tegel. Fönstren har släta omfattningar, utåtgående, enkla bågar och 1800-talsbeslag. Entrén har slät omfattning och ett dörrblad med fyra utanpåliggande fyllningar. Gathusdelen med gavel mot Stigbergsgatan står på en stenkällare. Ovanför källaren är timmerhusets knutar försedda med knutlådor. Fönstren, som vetter mot gata och gård, har fönsterluckor med insidor av liggande, profilerade täckbrädor. På utsidorna finns smidda beslag och bandgångjärn av 1700-talstyp. Den mindre, norra husdelen har brutet tak och fönster mot norr och mot gården.

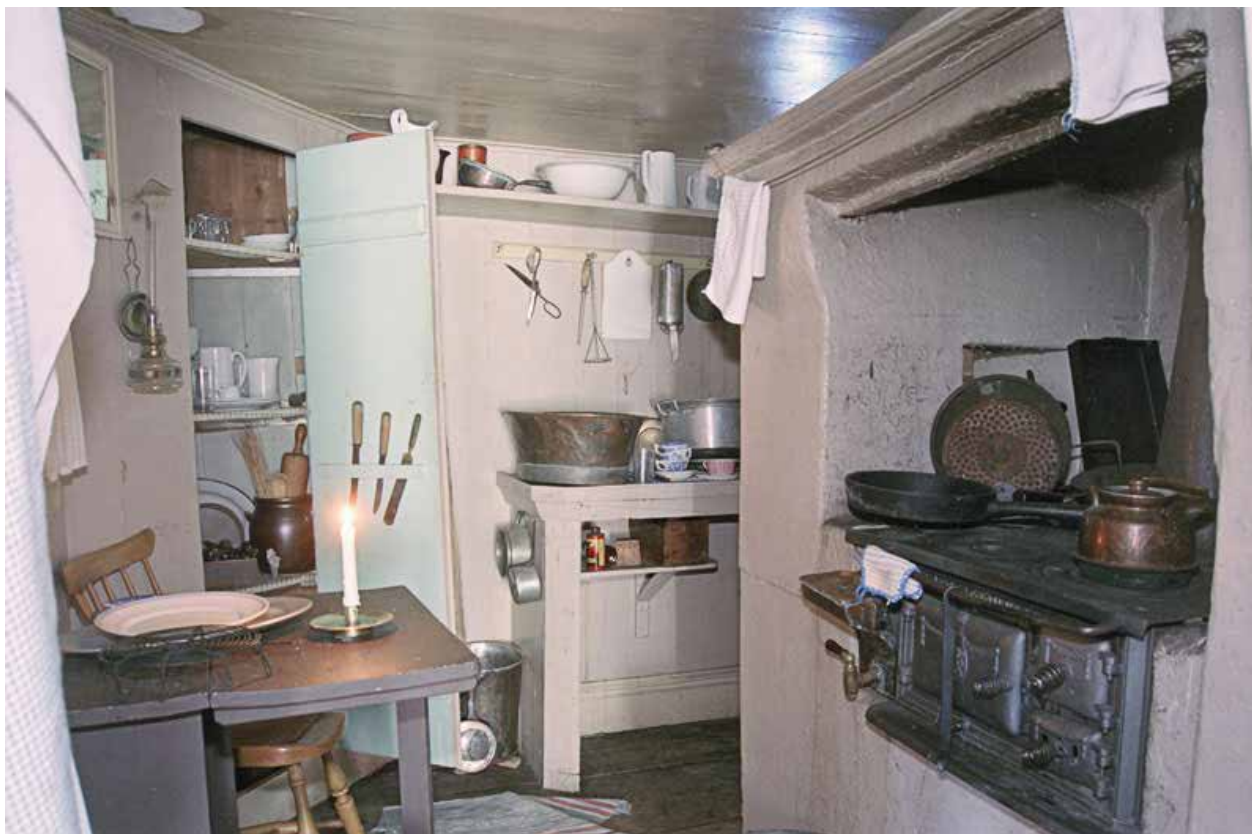
I KÖKET FINNS EN MURAD SPIS SOM HAR KOMPLETTERATS MED EN JÄRNSPIS FRÅN HUSQVARNA. TILL VÄNSTER FINNS ETT STORT SKAFFERI. VÄGGARNA HAR PANEL AV STÅENDE BRÄDOR. FOTO: G. FREDRIKSSON, STOCKHOLMS STADSMUSEUMS ARKIV.

slag från omkring 1700. Dörr- och fönsterfodren är av varierande ålder där det äldsta är ett slätt barockdörrfoder. Det finns två spisar med murade kåpor och senare insatta järnspisar. Den grönglaserade kakelugnen från sent 1600-tal bör ursprungligen ha stått i en högre ståndsmiljö men har någon gång flyttats till det enkla huset vid Stigbergsgatan. Det finns också en grön, rund kakelugn från 1700-talet och en vit, rund kakelugn från 1800-talet. Trätrappan från entrén rekonstruerades 1980 till det utseende den hade på 1920-talet. Väggarna i rummen utgörs av stående brädpanel.

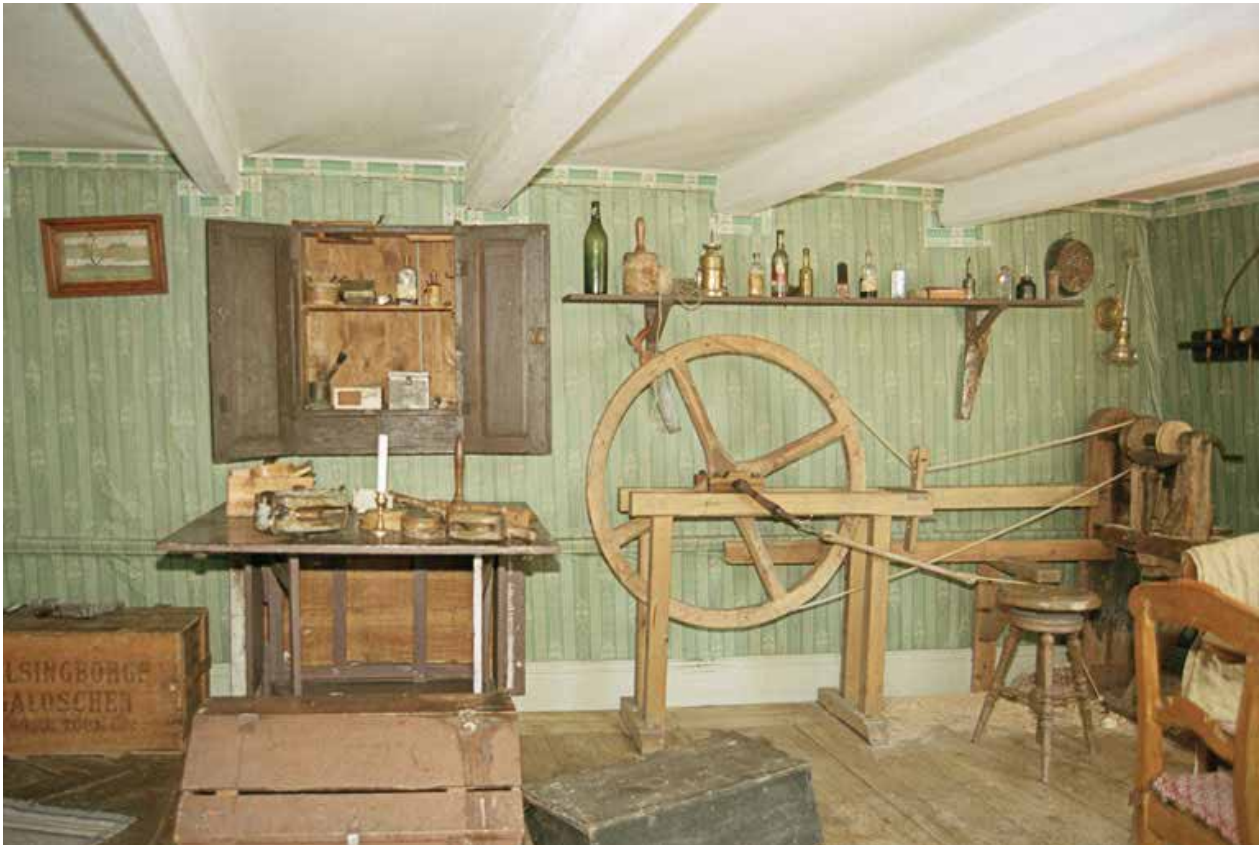
I DET HÄR RUMMET ÄR 1700-TALET'S BREDA GOLVPLANKOR BEVARADE. VÄGGARNA ÄR TAPETSERADE OCH I TAKET ÄR BJÄLKARNA SYNLIKA.  
FOTO: G. FREDRIKSSON, STOCKHOLMS STADSMUSEUM.

Källaren har jordgolv och bjälktak. Den är avdelad i två delar med en plankvägg. Bostadsrummen i de båda sammanbyggda trähusen har plankgolv och antingen paneltak eller bjälktak. Dörrbladen är från 1700-talet och 1800-talet. Ett av de äldre dörrbladen har fyra utanpåliggande fyllningar och gångjärnsbe-

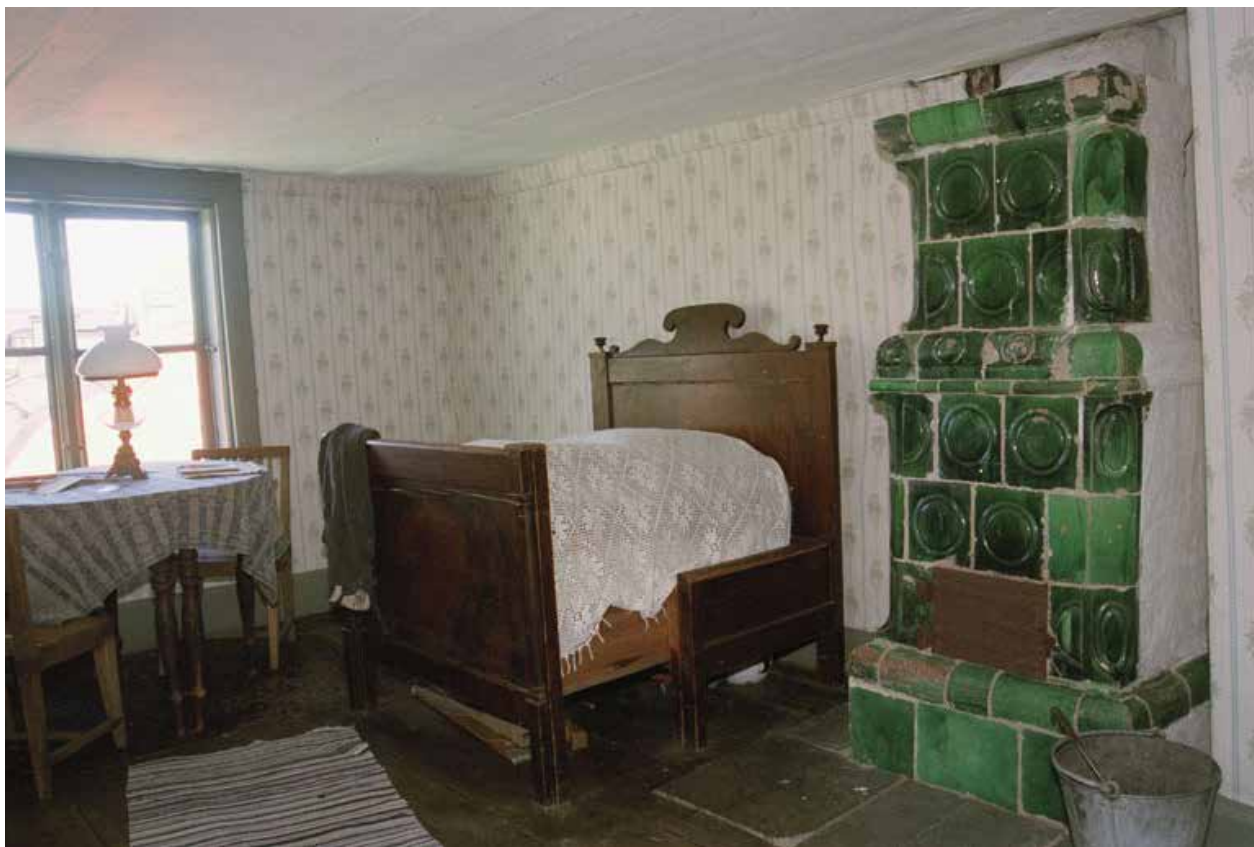
EN GRÖNGLASERAD KAKELUGN FRÅN SENT 1600-TAL HAR NÅGON GÅNG FLYTTATS TILL DET ENKLA HUSET VID STIGBERGSGATAN. SPISEN STÅR PÅ EN GNISTHÅLL AV KALKSTEN. FOTO: G. FREDRIKSSON, STOCKHOLMS STADSMUSEUM.
