STADSHOLMEN

# KANINEN MINSTA 8

Yttersta Tvärgränd 6

### FAKTABLAD

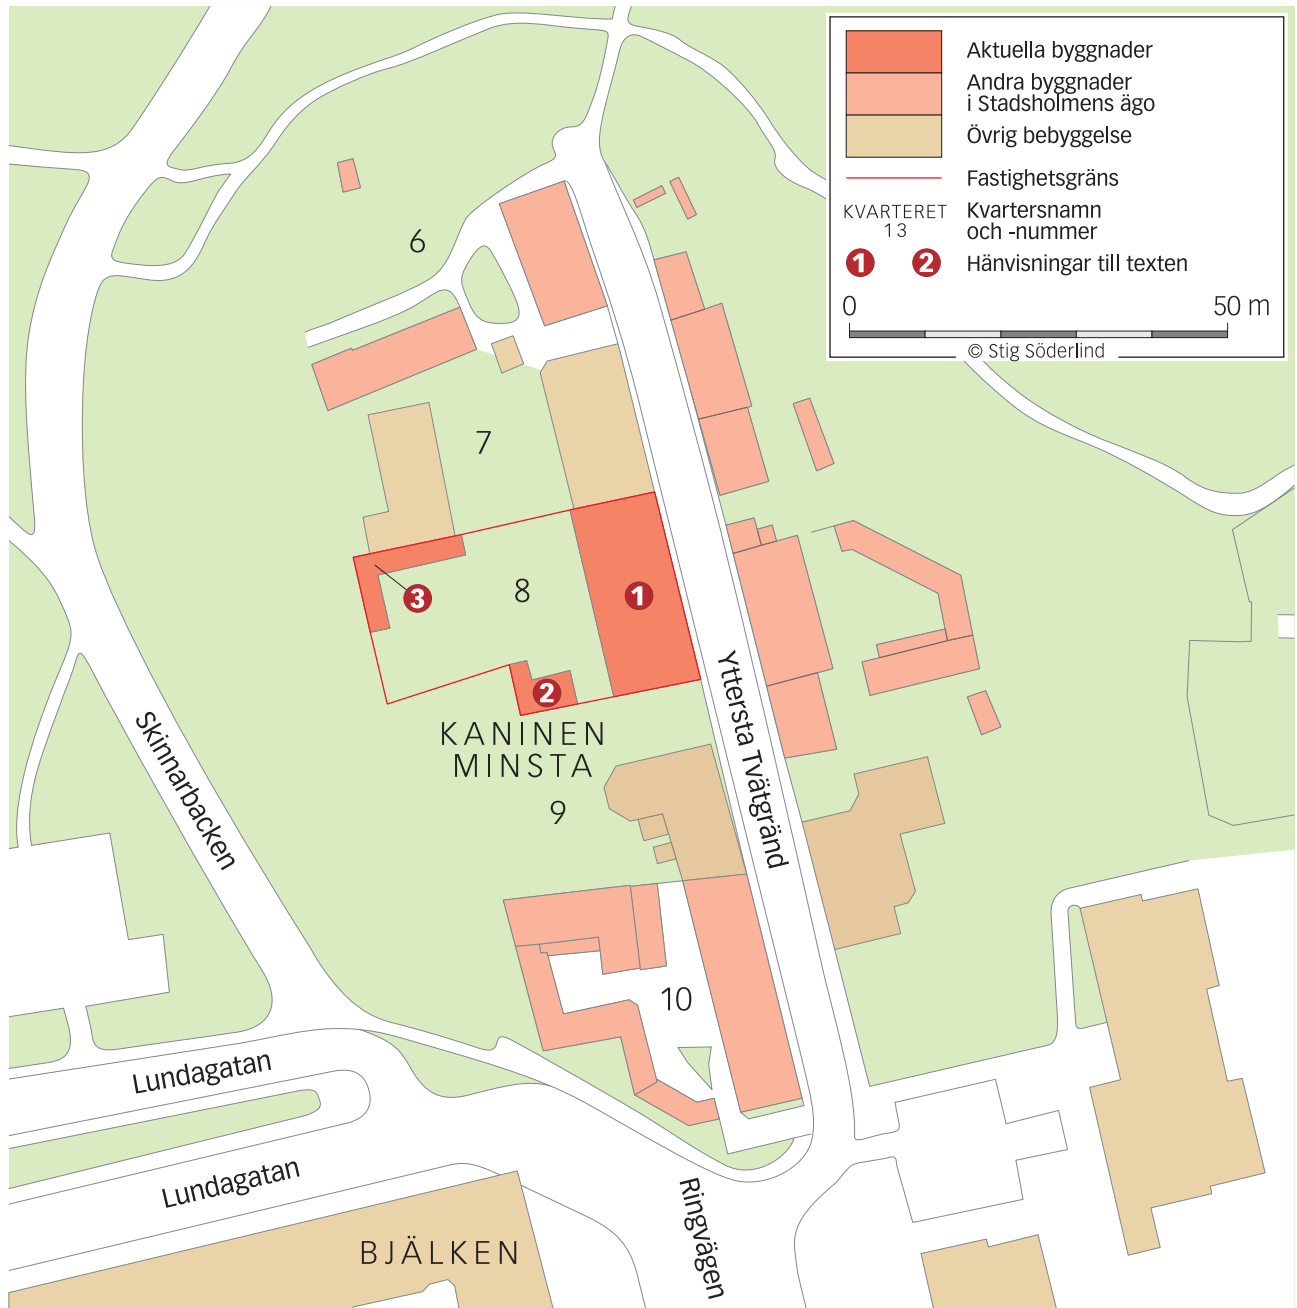
- 1 BOSTADSHUS
- 2 GÅRDSHUS
- 3 UTHUS

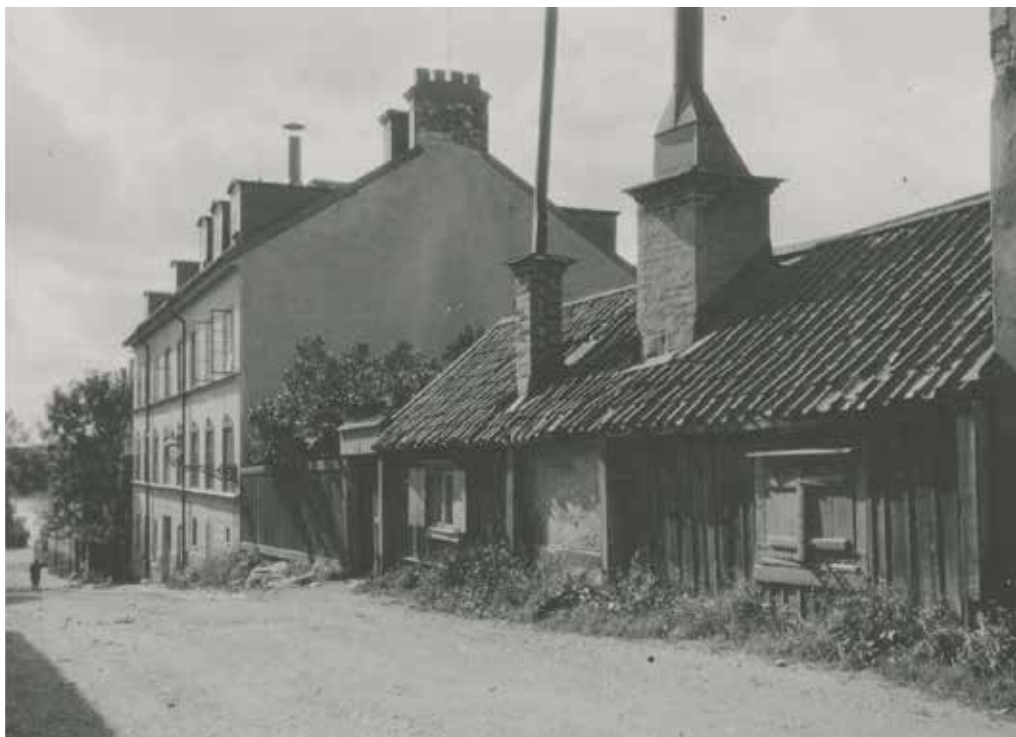
MELLAN YTTERSTA TVÄRGRÄND 2 OCH 6 FANNS TIDIGARE ETT LÅGT TRÄHUS SOM NUMERA ÄR ERSATT AV EN NY BYGGNAD. FOTO FRÅN 1920 I SSM:S ARKIV.

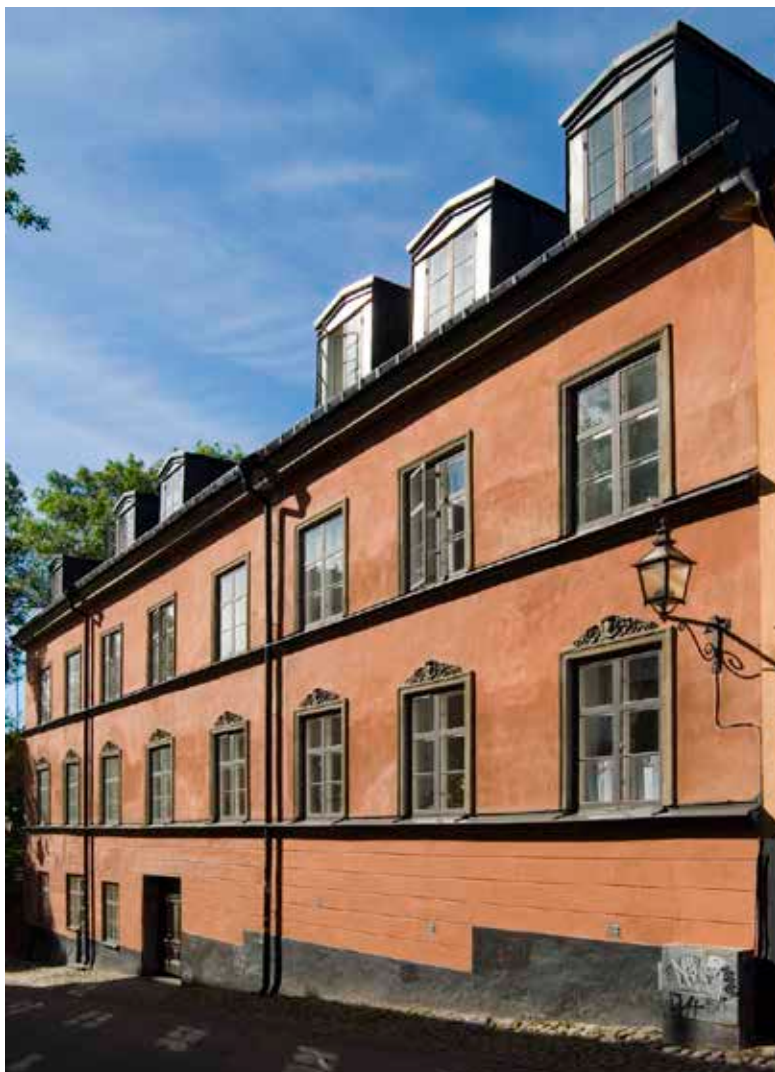
FASADEN MOT GATAN MED SLÄTPUTS OCH ORNAMENT OVANFÖR FÖNSTREN. FOTO J. MALMBERG.

Huset vid den kraftigt sluttande gränden har en svartmålad sockel och slätputsad fasad med gråputsade, profilerade fönsteromfattningar och ornamenterade överstycken. Fasadgestaltningen med sina dekorativa ornament och en enklare, slätputsad gårdsfasad är typisk för tiden. Det flacka sadeltaket är lagt med plåt och försett med framträdande takkupor.

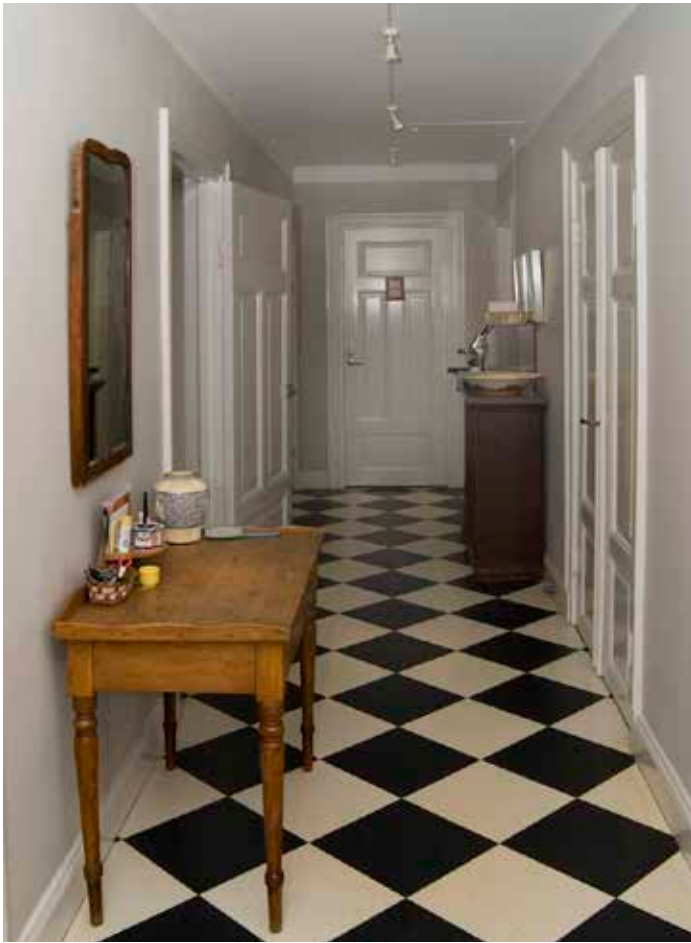
DEL AV EN GAMMAL KORRIDOR SOM NUMERA ÄR LÄGENHET.  
FOTO J. MALMBERG.

Trapphuset har kalkstensgolv, stickbågiga stödbågar och putsade väggar. I trapphuset har tidigare lägenhetsdörrar som inte längre används bevarats på plats och mellan våning 2 trappor och vindsvåningen finns en ursprunglig järndörr. Till korridorerna på våning 1 och 2 trappor ledde tidigare glasade och spröjsade dörrar med färgat glas. Dörrarna sitter kvar i samma läge men fungerar numera som lägenhetsdörrar – våningsplanen är sedan 1983 uppdelade på en lägenhet om fyra rum och kök och en om fem rum och kök. På så vis är korridorerna bevarade men utgör numera lägenhetsyta. Femrummarna ligger i husets södra del där huvuddelen av spisrummen tidigare fanns. De gamla fyllningsdörrarna med

glasrutor i övre delen har sparats och bidrar till att korridorkänslan är tydligare här än i husets norra del.

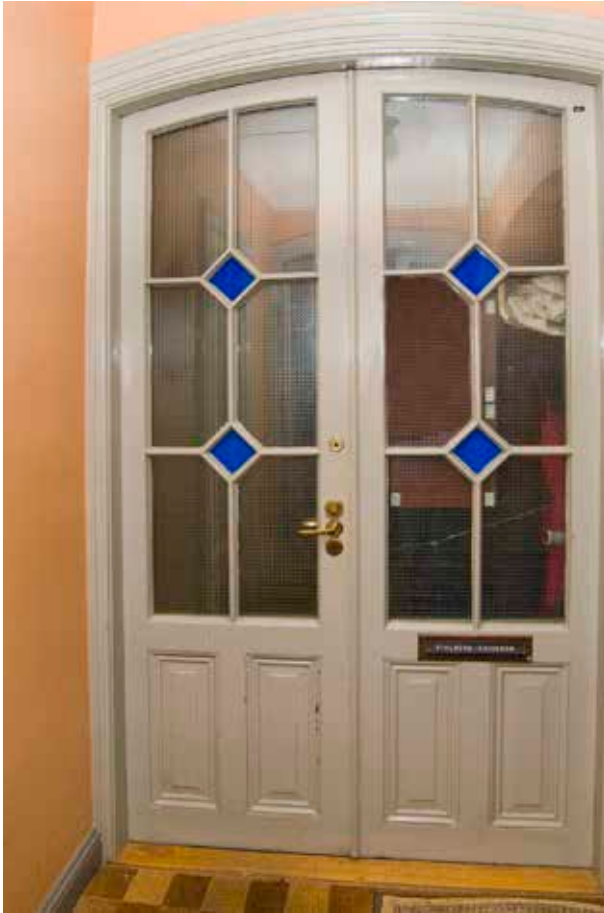
EN AV DE DÖRRAR SOM TIDIGARE LEDDE TILL KORRIDORERNA FRÅN TRAPPHUSET. FOTO J. MALMBERG.

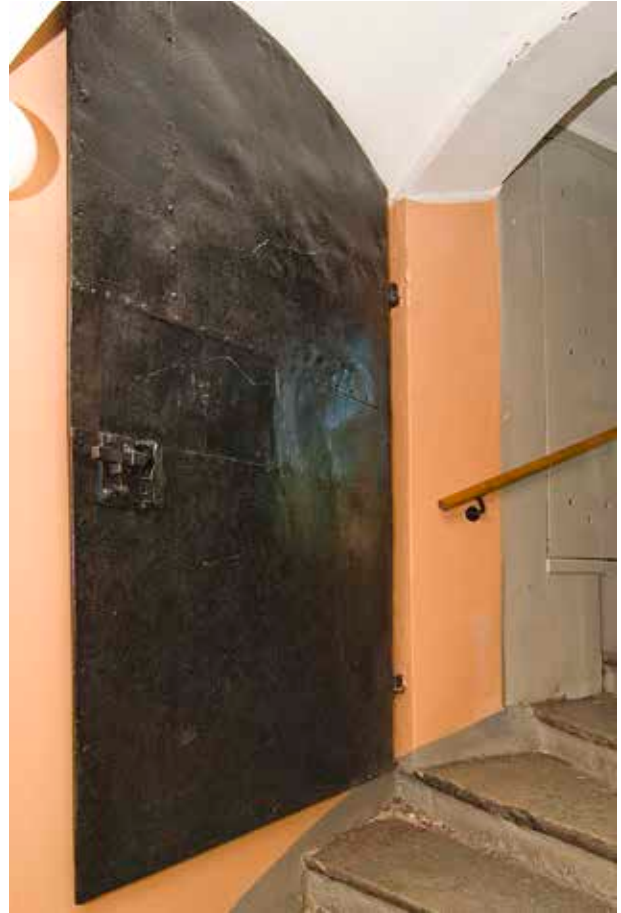
URSPRUNGLIG JÄRNDÖRR TILL VINDEN. FOTO J. MALMBERG.

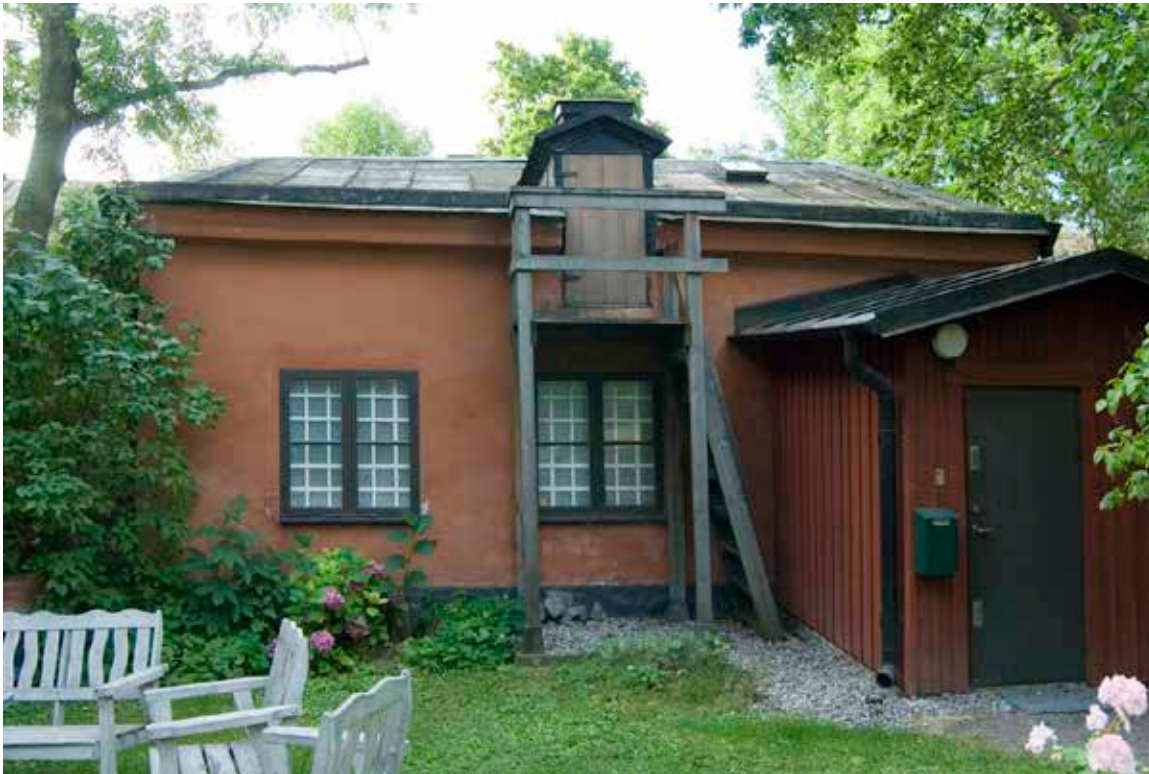
GÅRDSHUSET FRÅN 1880. FOTO J. MALMBERG.

Skinnarviksparken. I södra delen av gården står det putsade gårdshuset från 1880. Byggnaden som numera används som kontor är tillbyggd med en trädel, och en utvändig sekundär trätrappa ger tillträde till vindens förvaringsutrymme. Byggnaden har i stort sett sin karaktär bevarad men fönstren är utbytta. I gårdens västra del står en vinkelbyggd uthuslänga med lägenhetsförråd som uppfördes 1983 för att likna det äldre uthuset med avträden och vedbodrar.
