STADSHOLMEN

KATARINABACKEN 1

Katarina Kyrkbacke 2, Klevgränd 16 A-B

FAKTABLAD

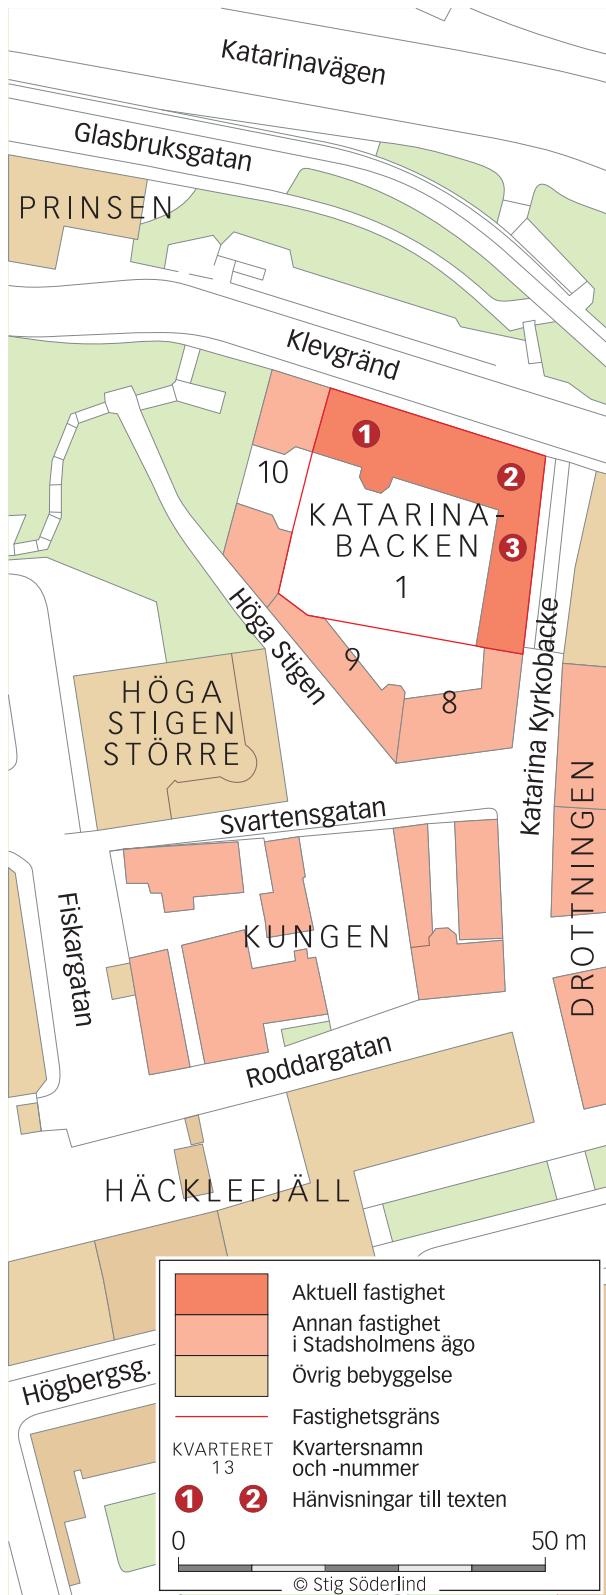
- 1 ÄLDSTA DELEN FRÅN OMKR. 1730
- 2 DELEN FRÅN 1742
- 3 FLYGELN FRÅN 1742

Det murade och putsade tvåvåningshuset i hörnet Katarina Kyrkobacke – Klevgränd byggdes i etapper under 1700-talet. Vid branden 1723 förstördes de gamla byggnaderna på den så kallade Finkens gård som då låg på platsen. Efter branden lät skräddaren Elias Kuhlman åren omkring 1730 uppföra västra delen

av det nuvarande huset. Nybyggnadsritningarna visar en mycket enklare fasadutformning än dagens utseende med prydnadsgavlar och utsmyckade takkupor. Antingen har Kuhlman låtit göra fasaden mer dekorerad under byggandet eller så kom de sirade gavlarna till 1742 då huset byggdes till med den östra halvan och flygeln längs Katarina Kyrkobacke. Ritningarna utfördes av välkända murmästare och byggnaden omtalades vid 1700-talets mitt som påkostad med bland annat takmålningar. Den förmögne Elias Kuhlman lät på 1750-talet även uppföra det iögonfallande bostadshuset vid Katarina Kyrkobacke 7.

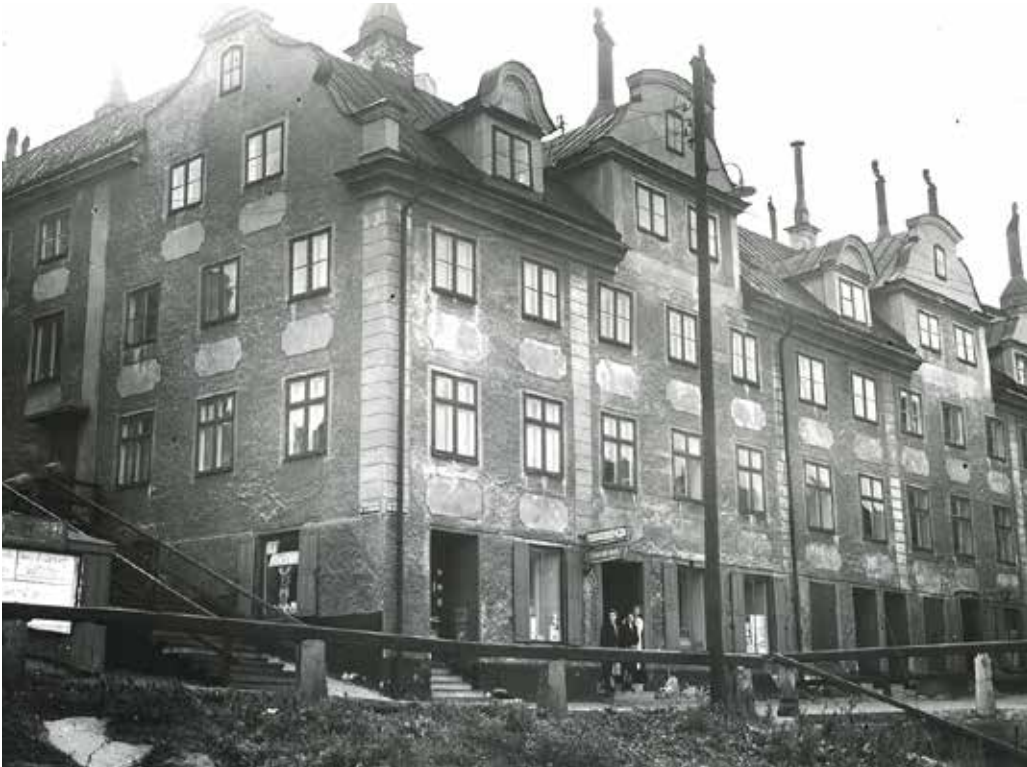
HUSET SOM DET SÅG UT I BÖRJAN AV 1940-TALET. I FASADEN SYNS BLAND ANNAT SLÄTA, DEKORATIVA PUTSFÄLT SOM SENARE HAR FÖRSVUNNIT. FOTO F. LARCKE, SSM F29676.

I slutet av 1950-talet gjordes en fasadrenovering efter förslag av fastighetskontorets chefsarkitekt Nils Sterner. I samband med arbetena fotodokumenterade stadsantikvarien en underliggande, kulturhistoriskt intressant, naggad puts. Sterners förslag med röd spritputs och grå listverk innebar en påtaglig förändring och förenkling av den tidigare ljusa och mer dekorerade fasaden.

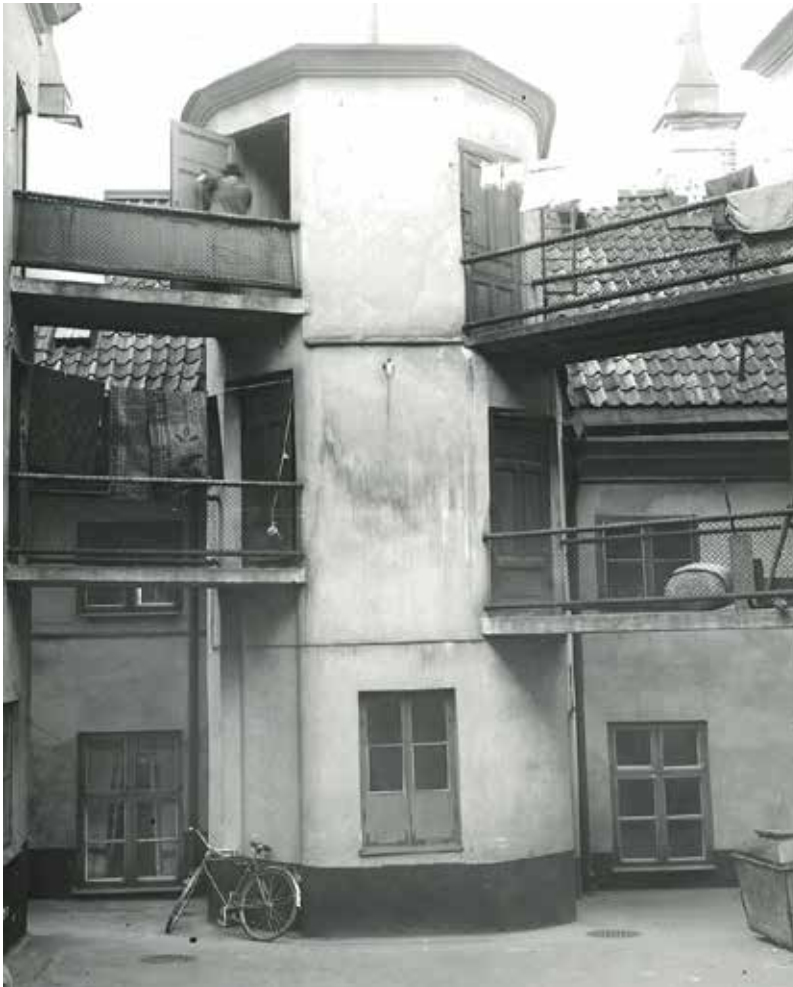
TRAPPHUSET PÅ GÅRDEN MED GÅNGBROAR
TILL EN NUMERA RIVEN GÅRDSBEBYGGELSE.
FOTO F. LARCKE 1941, SSM F29679.

Klevgränd 16 A byggdes till 1884 med en säregen anordning med gångbroar i luften som förband gårdshuset med trapphuset.

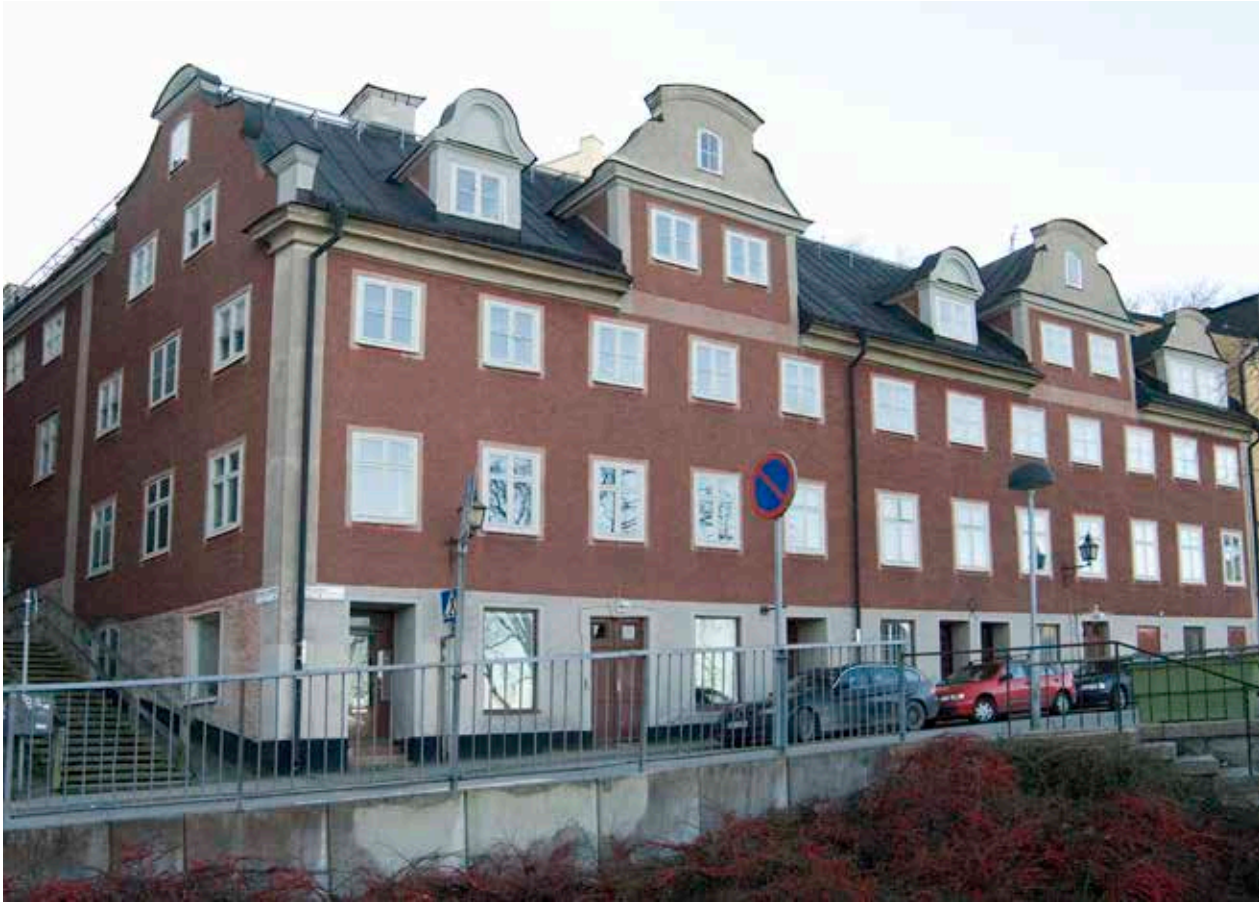
FASADEN MOT KLEVGRÄND MED SINA DEKORERADE GAVELFÄLT OVANFÖR TAKLISTEN OCH FINT UTFORMADE TAKKUPOR.
FOTO J. MALMBERG.

spiser mot Klevgränd och tre dekorativt utformade takkupor. Även gaveln mot Katarina Kyrkobacke är mycket medvetet gestaltad med svängda former från den vid byggnadstiden rådande barocken.

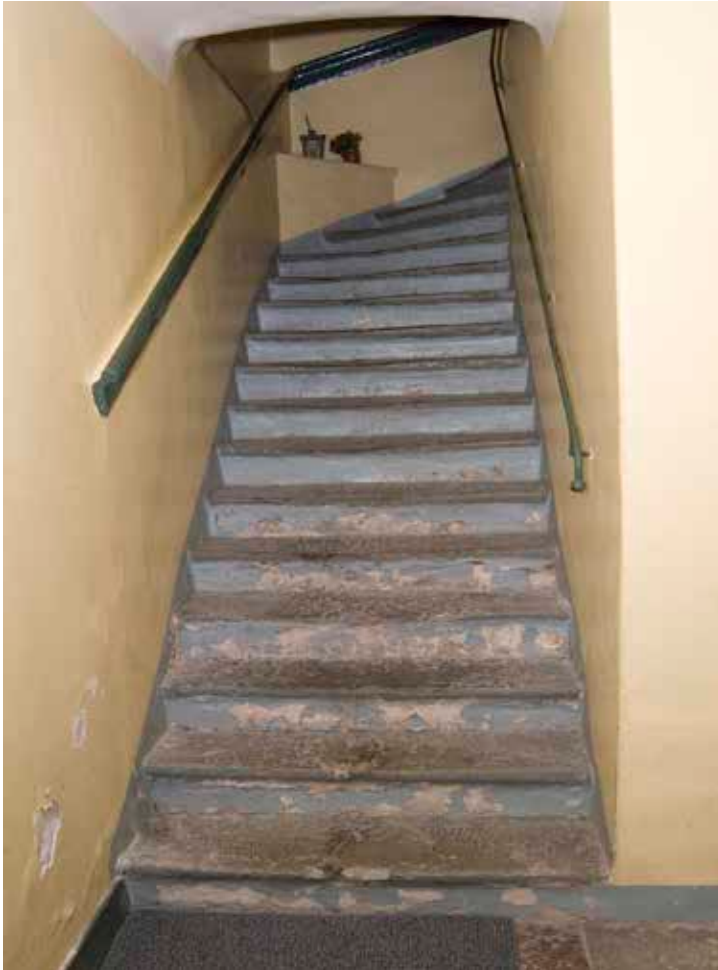
URSPRUNGLIG KALKSTENSTRAPPA MED HANDLEDARE AV TRÄ. FOTO J. MALMBERG.

Trapphusen är alla olika. De ursprungliga golven och trapporna av kalksten finns kvar på flera håll men har delvis kompletterats med cement, plattor och trä. I flygelns trapphus finns träräcken med platta balustrar från 1740-talet. Trapphallarna vid Klevgränd är prydda med ursprunglig takstuckatur och gipsade taklister och i 16 A finns även en ursprunglig handledare av trä. Lägenhetsdörrarna är ålderdomliga fyrfyllnadsdörrar med de utanpåliggande fyllningarna placerade utåt trapphusen. Vid ombyggnaden på 1940-talet sparades köksingångarnas dörrar trots att de inte längre behövdes.

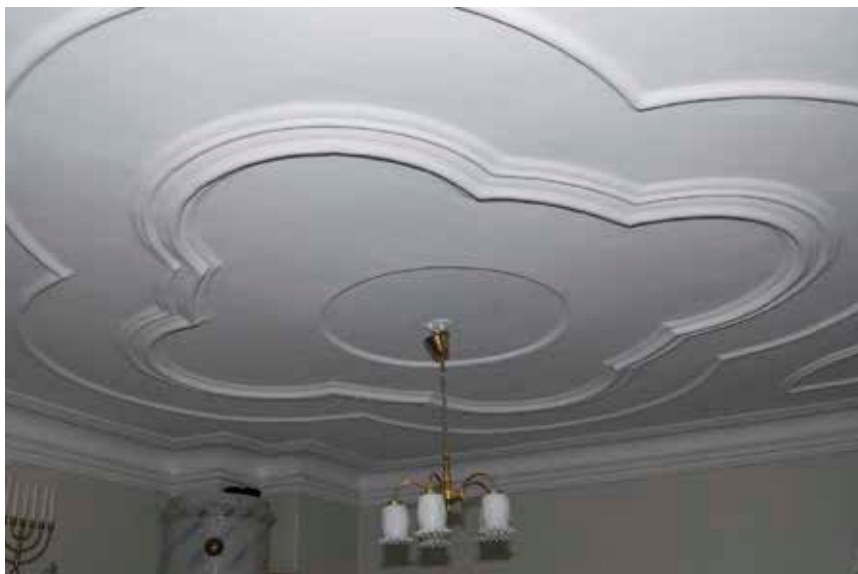
TAKSTUCKATUR AV BAROCKTYP FRÅN 1700-TALETS FÖRSTA HÄLFT. FOTO J. MALMBERG.

På våning 1 trappa finns bevarad 1700-talsinredning av mycket hög klass i rummen mot gatan. Hit hör framförallt takstuckaturer som varierar i utformning från rum till rum men även påkostade kakelugnar i rokokostil. Av särskilt intresse är en blåvit ugn där kaklet är dekorerat med nordstjärnan, ett populärt mönster vid tiden. Även högre upp i huset finns 1700-talsugnar med dekorerat kakel. Övrig bevarad äldre inredning består av smygpaneler, hel- och halvfranska fyllningsdörrar samt kälade tak.

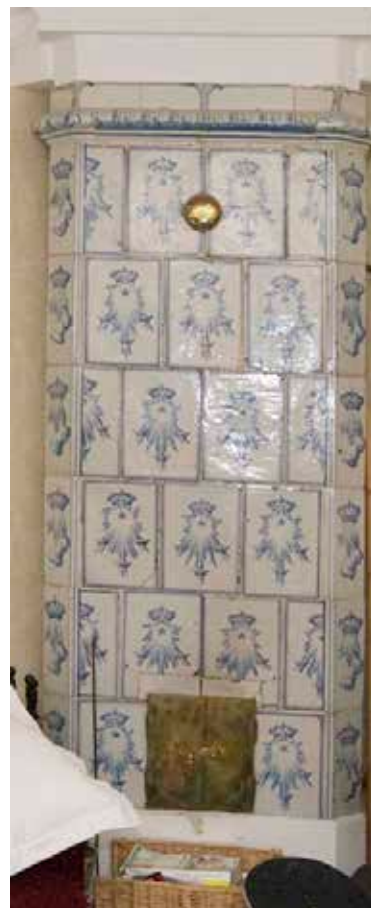
KAKELUGN MED NORDSTJÄRNAN SOM MÖNSTER. FOTO J. MALMBERG.
